# 東北地方を襲った津波の流況と 建物被害

越村俊一<sup>1</sup>・郷右近英臣<sup>2</sup>

<sup>1</sup>東北大学大学院工学研究科・災害制御研究センター・准教授

# 宮城県女川町

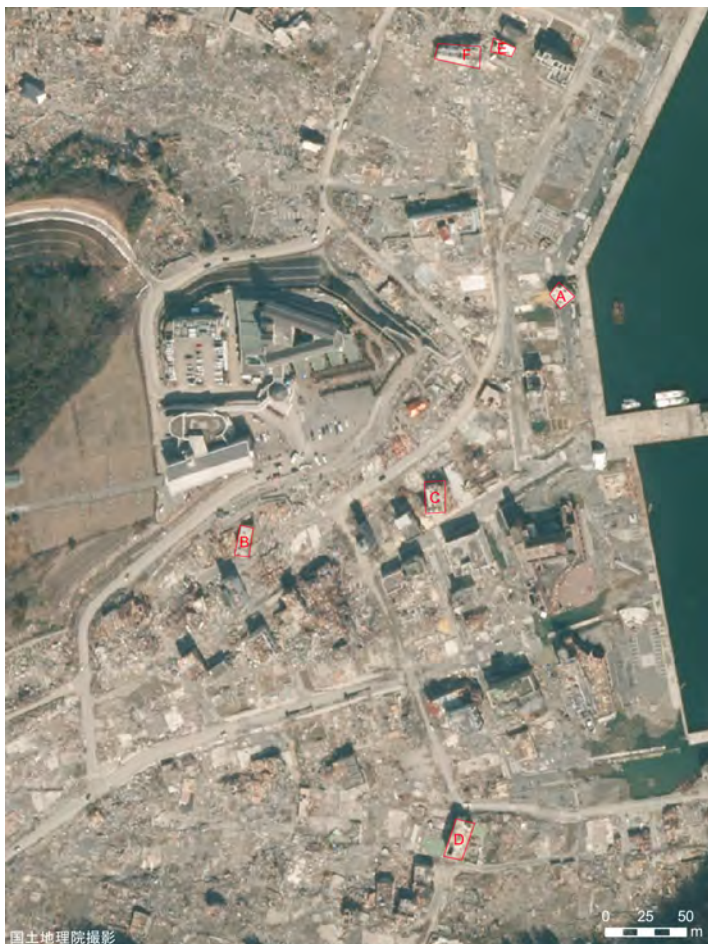
6棟の鉄筋コンクリート (RC), 鉄骨造(SRC)のビルが流失・転倒
