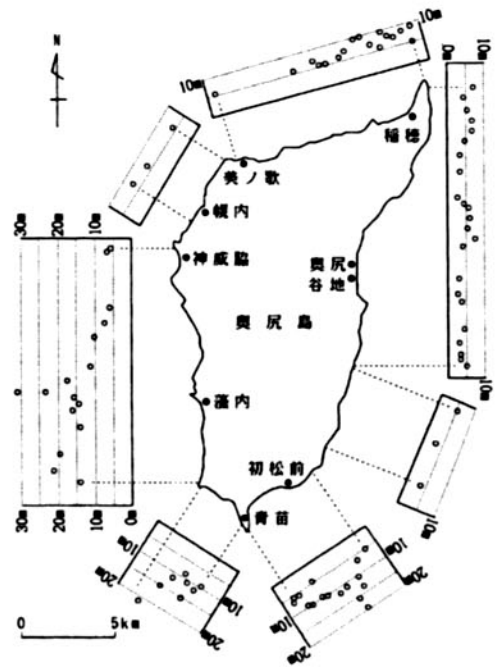
図-2 奥尻島での津波打ち上げ高

奥尻島での津波の打ち上げ高の分布を図-2に示す。高さの基準はTPで、以下の同種の図も同じである。最大打ち上げ高は、非常に局所的だが、藻内の少し北での31.7mである。これは本津波の最大打ち上げ高でもある。本津波は、打ち上げ高において、1933年三陸地震津波、1960年チリ地震津波、1964年アラスカ地震津波、1992年インドネシア・フローレス島沖地震津波に匹敵する今世紀最大級の津波である。島影に位置するにもかかわらず、初松前での打ち上げ高は20m近くに達した。10m以上の打ち上げ高が測定された海岸線の延長は、奥尻島の西岸と南岸だけで13km程度に及ぶ。

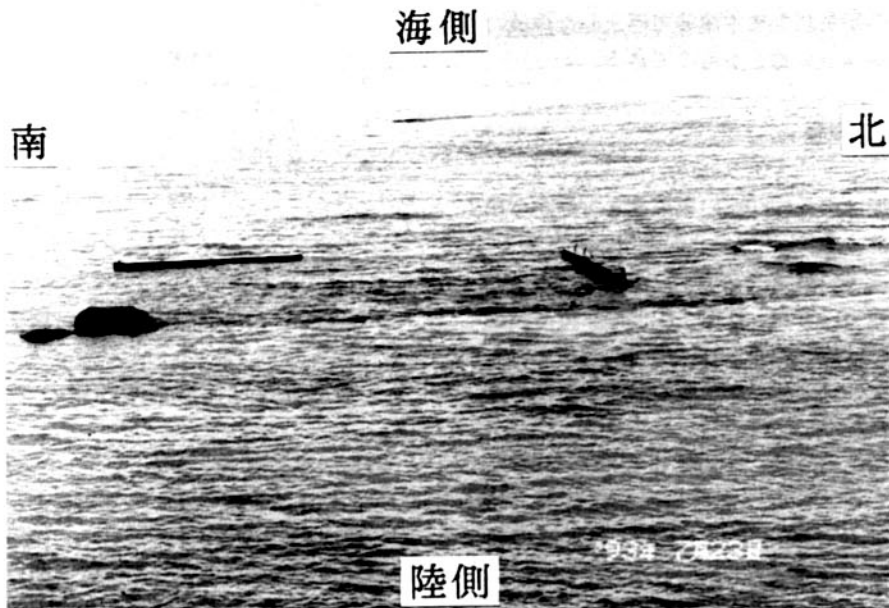
写真-1 奥尻島千畳浜での地盤沈下

奥尻島に津波が捕捉された。これが同島での高い打ち上げ高の一因かもしれない(6章参照)。もしかすると、藻内西方沖約15kmで発生した海底地滑が高い打ち上げ高に参与しているかもしれない。地震発生後、津波は藻内地区に4分、青苗地区に4~5分で到達した。また、奥尻島では地盤沈下が生じた。その証拠を写真-1に示す。千畳浜でのもので、海中に建物の基礎が見える。

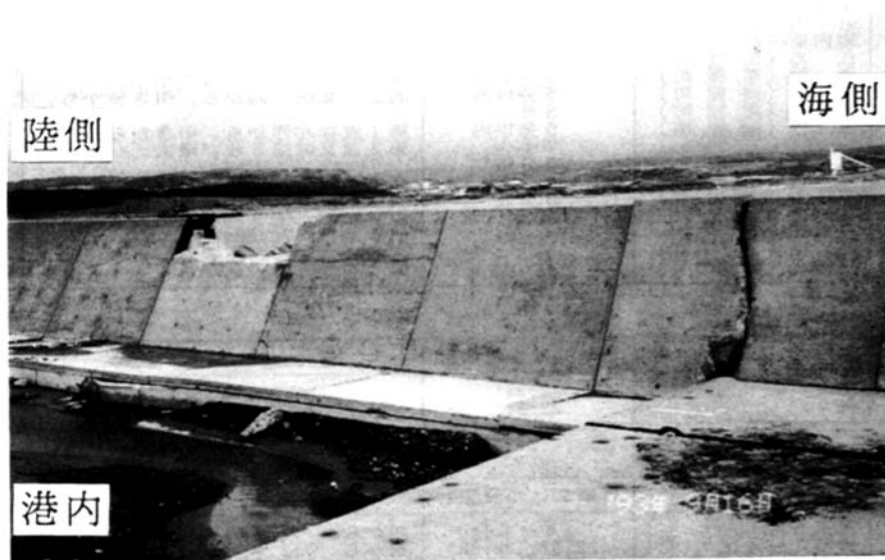
写真-2 青苗漁港北防波堤の一部折損

④ 青苗漁港の北防波堤の一部が、漂流物の衝突によるとしか考えられないような壊れ方をした。その状況を写真-2に示す。破壊部は堤頂部で、施工不良等の問題のない部分であった。

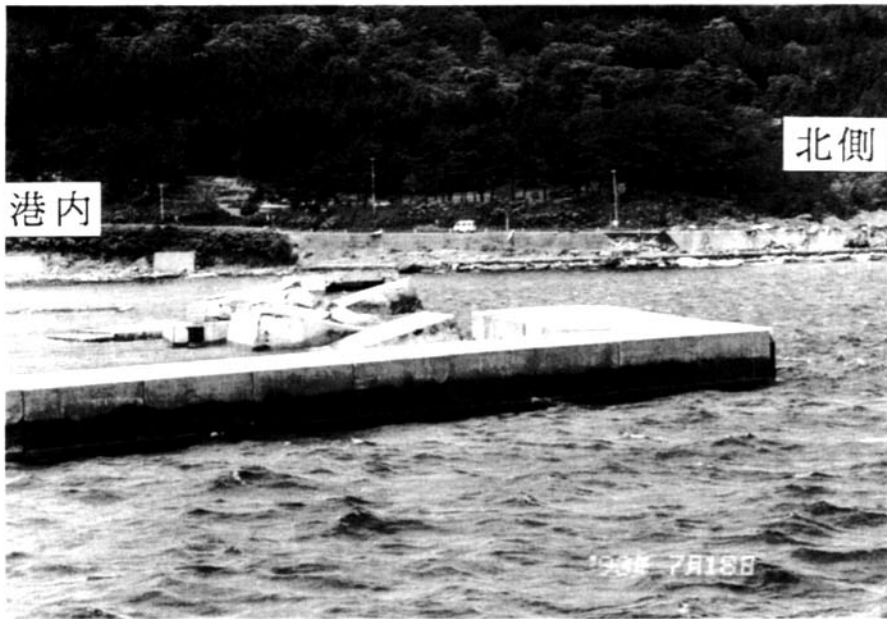
写真-3 奥尻港北防波堤の被災状況

⑤ 奥尻港の北防波堤で工事途中のケーソンが被災した。基部に近い程、被害が大きかった。その状況を写真-3に示す。この被災は津波特性の一面を物語るものである。風波の場合、砕波後の波の波高は水深に規定され、波力は基部に近づく程小さくなる。しかし、津波の場合は、エッジ波の形成や集中効果により、波高は基部に近づく程大きくなり得て、波力も大きくなり得る。ここでの津波

の打ち上げ高は北防波堤のすぐ北で7.6m、港内で4mであった。

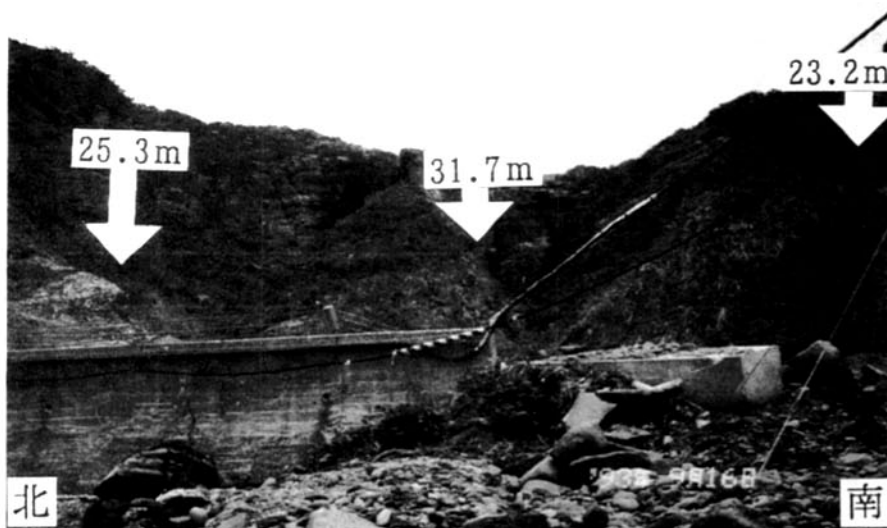
写真-4 藻内の少し北での谷

この大きな打ち上げ高は藻内の少し北の海岸で生じた。そこは延長250m程度のポケットビーチで、その南北端は沖の小島や露出岩とつながる岩礁系の浅瀬で区切られている。磯海浜、海岸道路、そしてすぐ海崖となっており、その南よりの崖に入口幅50m程度の二股の谷が刻まれている。北側の谷は、南側に比べて、奥行き浅く幅広い。その様子を写真

-4に示す。谷の入口を含む崖上の痕跡高は23m前後、北側の谷奥で25.3m、南側の谷奥で31.7mとなった。

このように、31.7mはきわめて狭い所の局地的な現象によるものであって、本津波の代表値とは言えないものである。本津波に対応する真の打ち上げ高は23～24mと考えられる。
