北海道南西沖地震津波による家屋の被害

首藤伸夫*

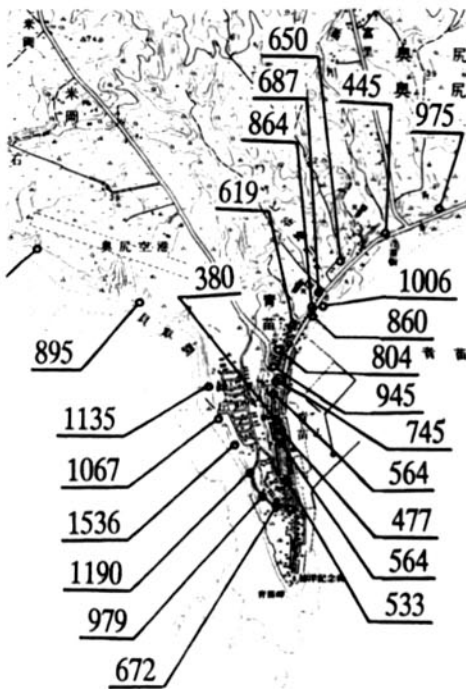
図-1 奥尻島青苗地区及び周辺の津波痕跡高

図-1に青苗地区を中心とした津波痕跡高の分布を示す。

青苗5区の西岸には日本海中部地震津波の後に高さ4.5mの海岸堤防が建設されていたが、津波はこれを持ち越えた。図-1から判る通り、西側の海崖上では津波は11m～10mの痕跡を残した。痕跡の得られた最南端では6.7mとなっているが、そのすぐ近くで10mであることから考え、青苗5区を襲った津波

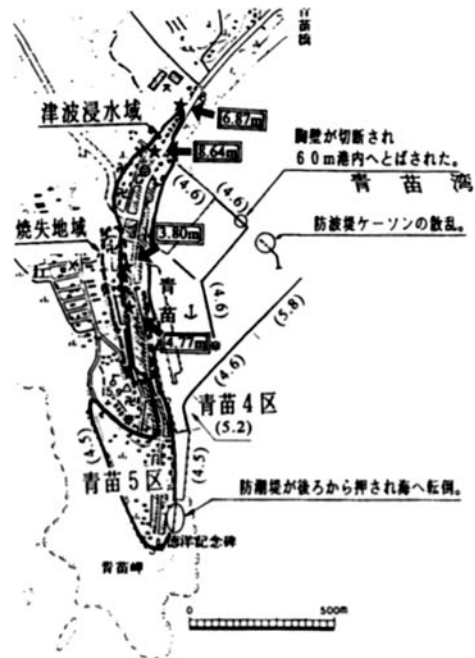
図-2 港湾構造物などの天端高分布

図-2に、これら諸地区の周辺にあった防潮堤などの天端高を示している。

は7mから10mあったとするのが妥当であろう。結局、津波は防潮堤上を2.5m以上5m内外の厚さの水脈として越えたものと推定される。防潮水門は開いたままであったが、閉めたとしても、大差は無かったであろう。防潮堤そのものは殆ど無傷で残された。

青苗5区の東岸にあった旧堤は、10年前の津波の後嵩上げされて4.5mになっていたが、これは背後から乗り越えられた。越流した水が堤防前面の浜を叩き、洗掘が生じ、背後から押された堤防は前へ押し出された。この部分は図-2に囲んで示してある。この場所では地盤の洗掘が進み、堤内地は侵食された。防潮堤の生き残ったところは堤内地の地盤は侵食を受けなかった。

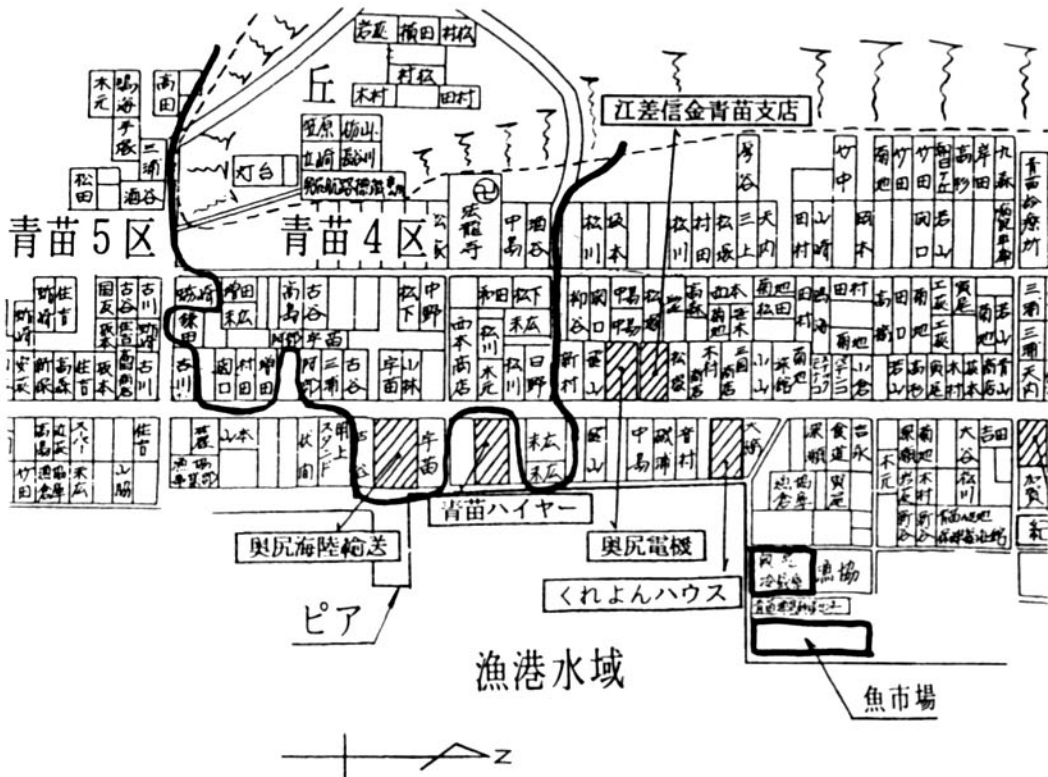
図-4は、青苗4区の状況である。図-2からも判る通り、この地区は青苗漁港の最も奥まったところに位置しており、防波堤等で保護されている。最も陸に近い防波堤部分(高さ5.2m)は、目撃によると2mくらい津波が越流したといわれる。しかし、防波堤は浸水水量の削減と流速軽減にはなんらかの効果があつたに違いない。この地域での津波高は5.5m以下となっており、他区に比べて小さい。これが、青苗4区が被害が他に比べて

図-4 青苗4区の被害分布。太線より西側(山側)の建物は残った。汀線際であっても、魚市場や奥尻冷蔵庫のような強固な建物は流失していない。

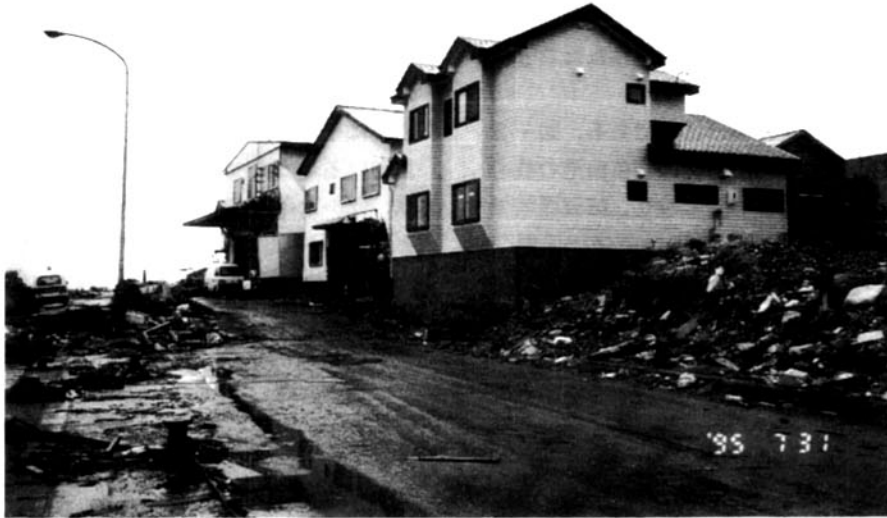
青苗4区で目を引くのは、漁港岸壁に直面しておりながら、全く無傷の宇宙家の存在であった(写真-1)。床下浸水したとは云うものの、漂流物衝突の傷跡もなく無事であった。南隣の奥尻海陸輸送の倉庫及び事務所、さらにその南隣の古谷家が大破した惨状を呈しているのが極めて対照的であった。これは、僅かな条件の違いで生じた偶然であったと考えられる。すなわち、傾斜地であったため、海側を土盛りして均した事により地盤が高くなって居た事、この土盛り部分の海側は写真からも判る通り、コンクリート擁壁となつて居た事、前面にあるピア(図-2参照)により水流の集中から保護された事の3点による。

写真-1 青苗4区の宇宙家。岸壁のすぐ近くにあり、周囲が流失あるいは破壊されたにも関わらず、僅かな浸水にとどまった。

この家のコンクリート土台は奥尻海陸輸送の土台や北側民家の地盤高より, 約0.6m高い。これが生き残った最大の原因か。

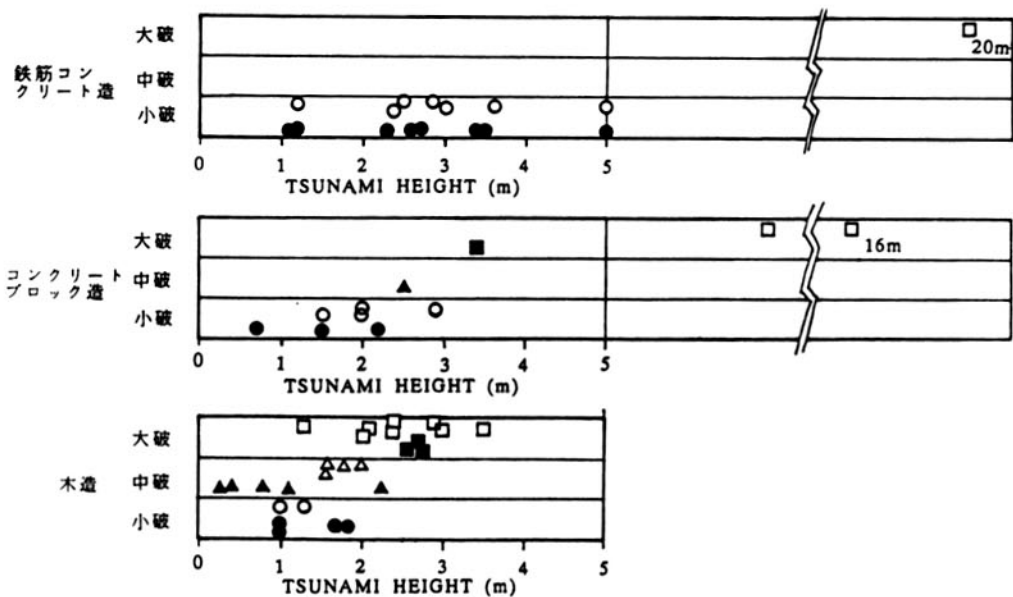
以上の判別の結果をまとめたのが、図-5である。鉄筋コンクリート造、ブロック・煉瓦造、木造の三種類毎に表示してある。白抜きの資料は過去の津波による結果であり、黒印が北海道南西沖地震津波での結果である。

概略的に云って、今回も過去も、ごく一部を除いては、大きな違いがない。

鉄筋コンクリート造は、津波の浸水深5mに耐えている。今回は、まず西本商店の土蔵

図-5 津波浸水高及び建物種類の間数としての家屋被害程度。白抜き資料は過去の実績。黒印は北海道南西沖地震津波によるもの。

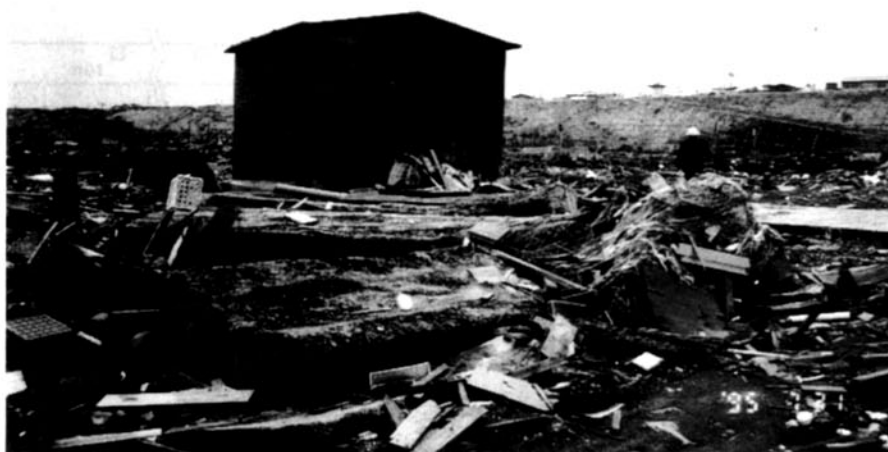
写真-2 青苗2区の西本商店土蔵。昭和初期に建設された。西側にある鉄の扉は水圧で変形し、高いところにある窓は破れたが、本体は完全に生き残り、中の物資も僅かな冠水に終わった。

ドアは水圧で内部へ変形(漂流物の衝突ではない。なぜなら衝突による塗装剥落のような痕跡は全く無いからである)。

以上から推定すると、浸水位は2.4m以上は確実に恐らく5m前後と思われる。

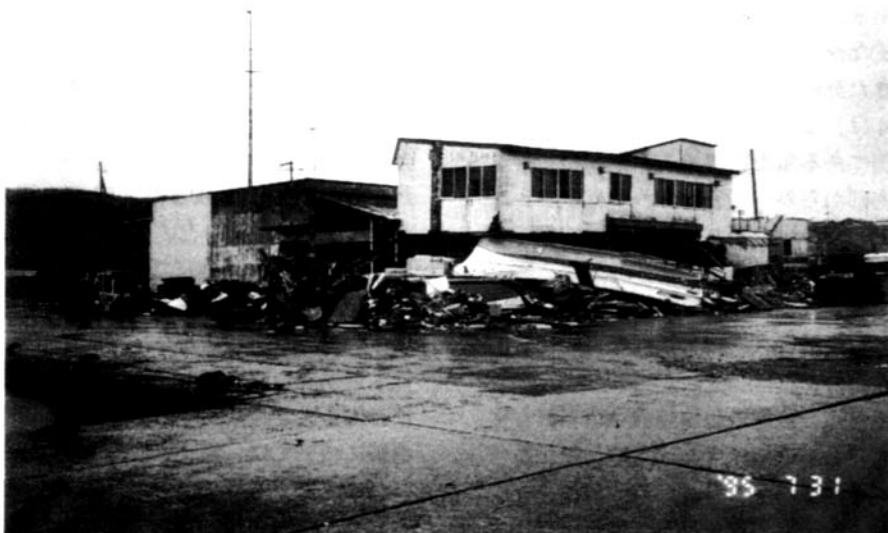
写真-3 奥尻漁協冷蔵庫。きわめて頑丈な造りで、内部の電源関係は浸水等の影響を受けたようであるが、本体は完全に生き残り、漁船3隻を押しとどめる効果があった。

内部壁は壊されたが、構造そのものは健全。

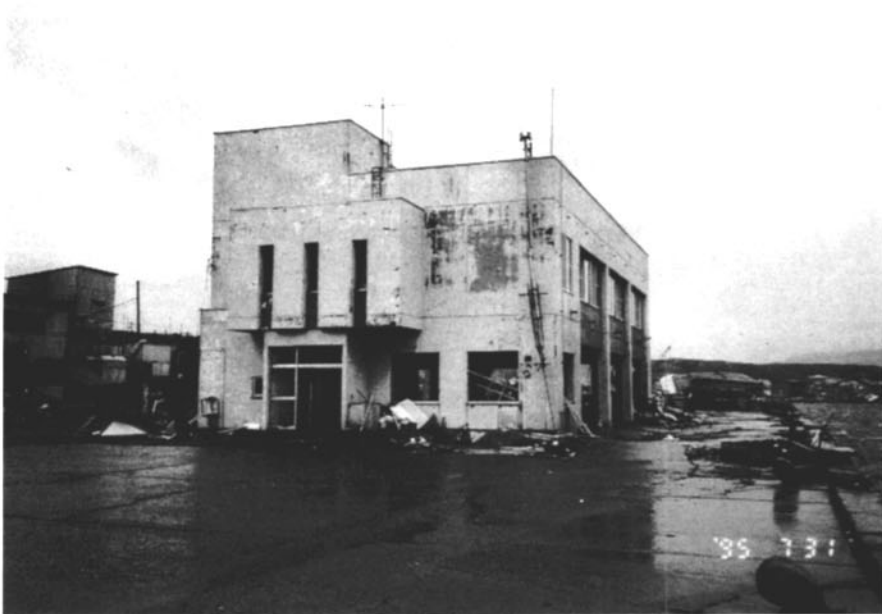
写真-4 青苗魚市場。一階の叩き部分は東西に吹き通しの腰高の建物で、南には部屋、北側はブロック壁となっていた。二階は事務所である。一階の部屋の窓は壊され、北側のブロック壁は外側へ倒されたが、そのほかは無傷で、二階は捜索隊によって使用されていた。

北側ブロック壁は、外へ倒壊。縦・横とも、ブロック2個に一本の9mm鉄筋が入っている。

津波痕跡は発見できないが、西南側隅の配電箱付近の配管保護工の破損下端(2.65m)、破損した中央ドア(2.1m)、その上の破損した天窗(高さ0.65m)からして、津波浸水高が2.7m前後であったものと推定される。

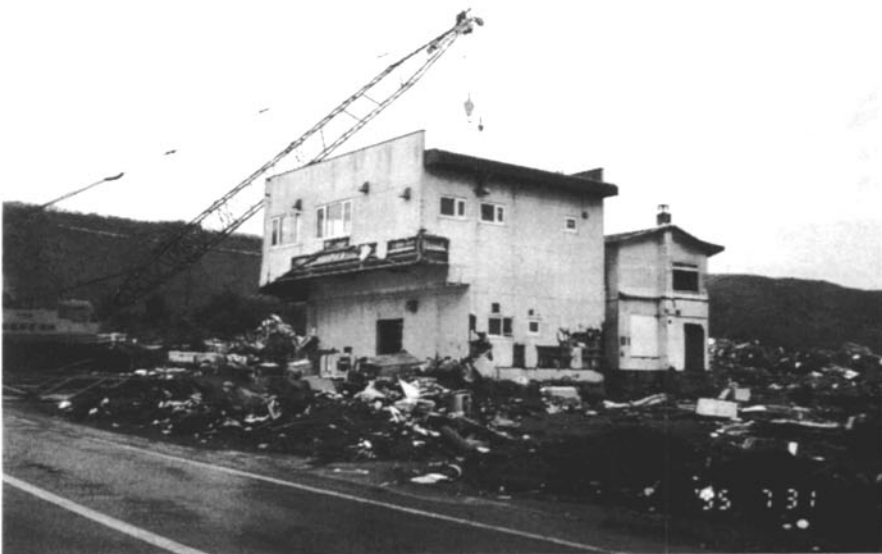
ブロック造の家屋の破壊傾向は、これも従来と殆ど変わらない。写真-5は、左が鉄骨組みにパネルを貼った構造の奥尻農協、その右がブロック造の民家である(位置は図-3参照)。この民家は、浸水位2.2mであったが、構造としては生き残っていた。ただし、漂流物の跳び込みなどで傷みが激しかったた

めか、其後取り壊されてしまった。

写真-5 青苗2区にある奥尻農協（左）と民家。農協は鉄骨粗にコンクリート・パネル貼り、民家はブロック造である。

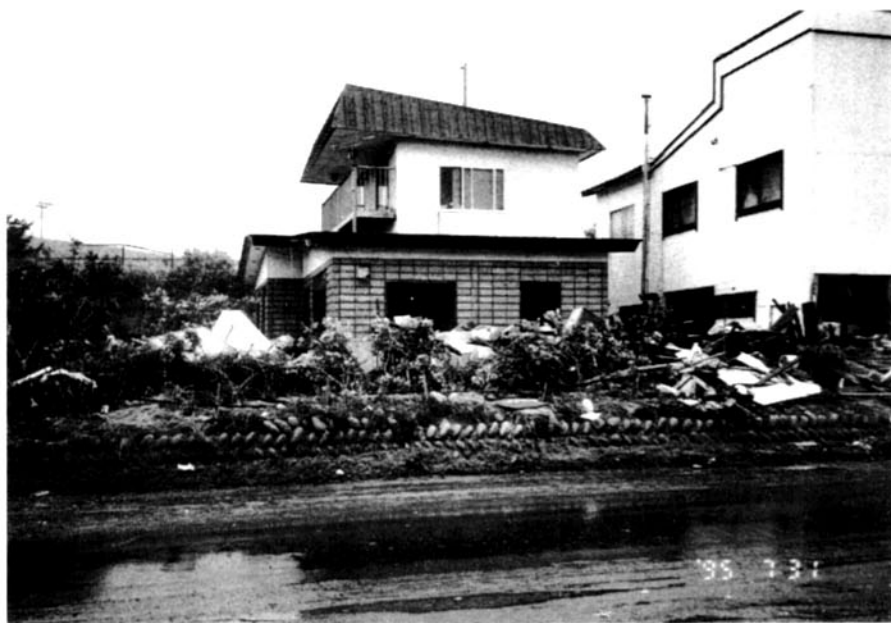
木造とブロック造の違いを見せたのが、青苗1区(図-3参照)の渡辺家と大村家である。図-2から判る通り、渡辺家は砂丘をまわって襲来した津波に先に見舞われる位置にある。写真-6がその状況である。窓などは全て壊されたが、一階の壁はブロックであったため、壊れずに残った。室内の浸水は50cm~70cm程度であった。その右に白い建物があるが、これが大村家で、その状況を写真-7に示す。一階は破壊されて仕舞い、危うく残ったという所である。

写真-6 青苗1区の渡辺家。道路からやや引っ込んでいる。一階がブロック壁であったため、窓などが壊れたにも関わらず、浸水ですみ、柱も折れなかった。これより津波の流れとしては下流に当たる大村家（写真-7）と好対照である。

床上70cmの場所に痕跡。障子の破れは床上50cm。

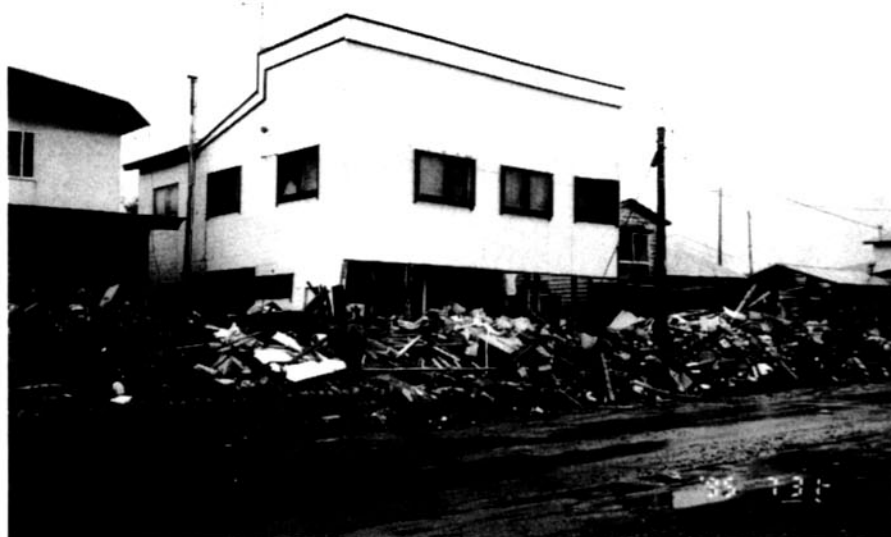
写真-7 青苗1区の大村家。道路に面した部分に柱と壁の少ない開放的な構造であったと思われる。道路に直接面しているだけ、下流側とは云いながら、渡辺家より不利であったとも云える。

天井までの高さは2.6m。下には漂流物が飛び込んで、柱を残しているのみ。

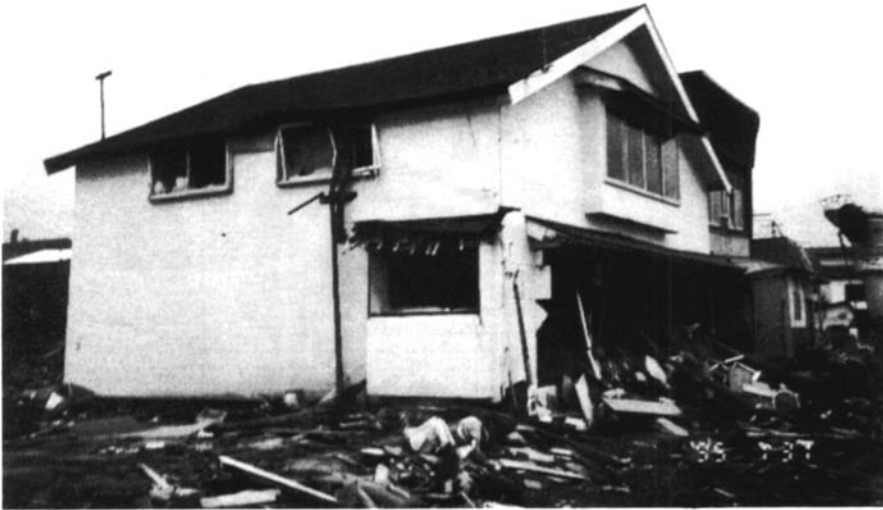
木造家屋の壊れ方も、全壊、小破に関しては過去と大きな差異は認められない。ただ、中破については、場合により非常に大きな違いがあった。その1例を写真-8の関口家にみることが出来る。室内で測られた浸水痕跡は僅か40cmに過ぎないが、大きな壊れ方をしている。原因は水ではなく、漂流物であることは明白である。

写真-8 青苗4区の関口家。室内で測られた浸水高は僅か40cmしかないのに、一階のみならず、二階の窓や屋根まで影響が及んでいる。右に少し覗いている漁船の高さなどから推察して漂流物の効果が大きかったものと思われる。

屋内のガラス戸は無事。畳は濡れている。ゴミは入って散乱。一階の一部で柱は折れている。中破。津波による海水でなく, 漂流物の効果。

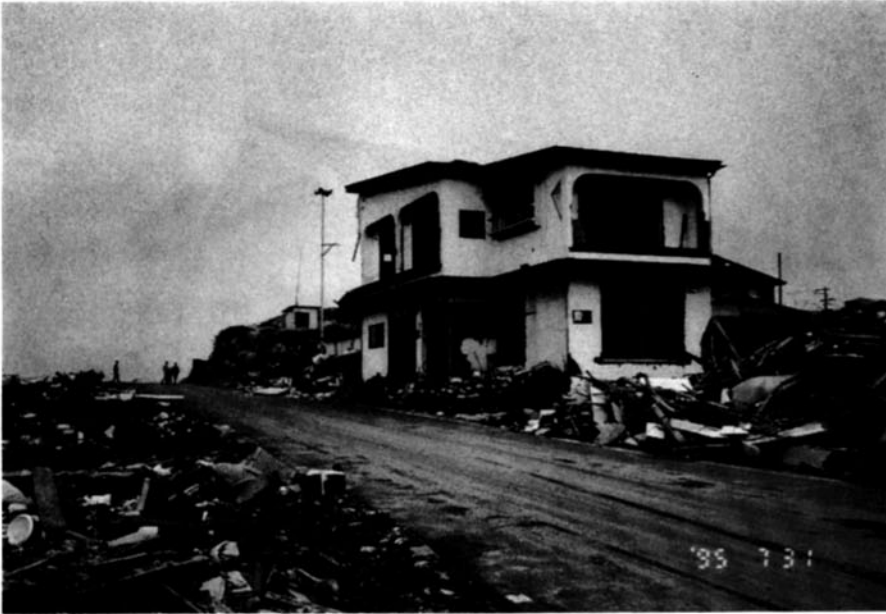
僅か25cmの浸水で、きわめて大きな影響を受けたのが、写真-9(1)に示す鎌田家（青苗4区）である。

この家の一階内部は写真-9(2)のようであり、左端の白い開き戸の上などに浸水痕跡は明瞭に残されていた。図-4に示されている通り、この家は青苗5区との間の道路に面しており、西から青苗5区を洗った津波は、この道路を激しく通り抜け、鎌田家を直撃することは無かったものようである。

写真-9(1) 青苗4区の鎌田家。道路より左側は壊滅した青苗5区。この家は向こうに見える丘の陰に隠れる位置にある。

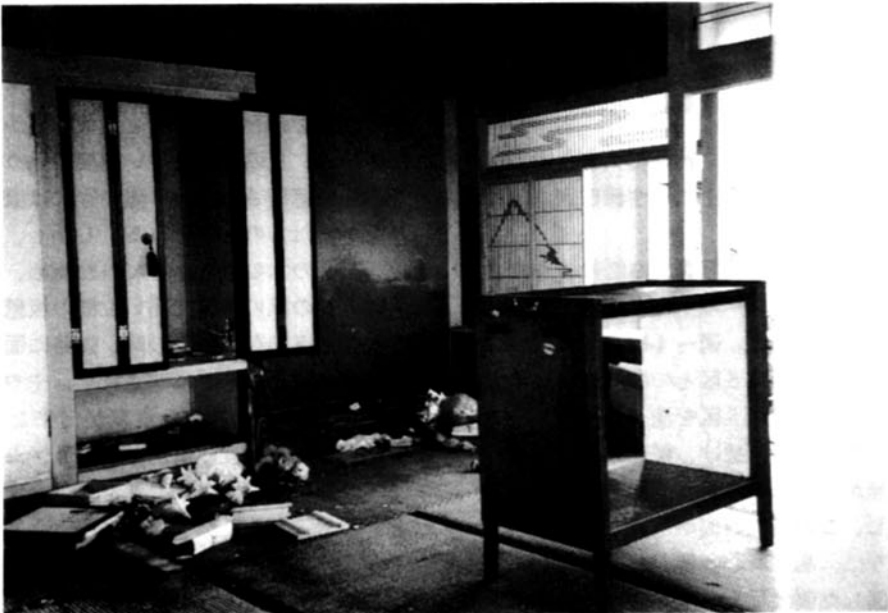
写真-9(2) 鎌田家の一階内部。左の白い開き戸についた痕跡から、浸水そのものは僅か25cm程度でしかないことが判る。

痕跡は床上0.25mしかないのに, 二階の窓, 壁なども吹き飛んでいる。

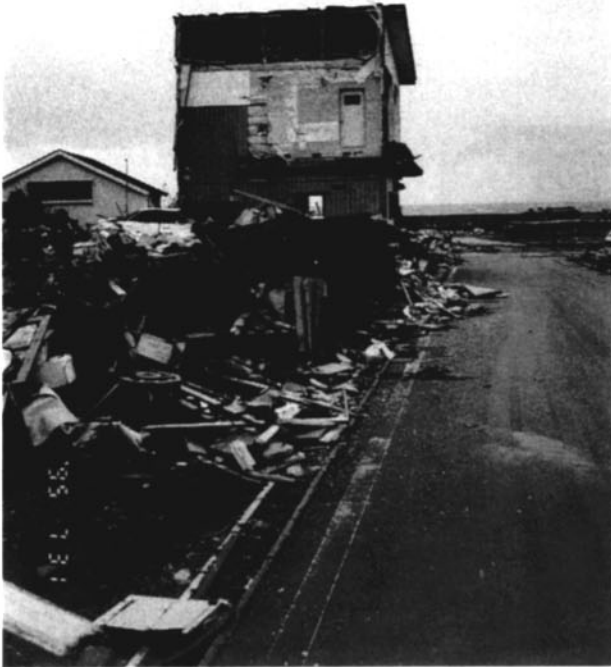
しかし、この家を西側から見ると写真-9(3)のように、高い所の板壁が無くなっている。道路に面した側は写真-9(4)のようにガラス障子は破れたが、ドアは残っている。

これらを総合してみると、最初西から襲った津波は、丘の先端を早い速度で通り抜け、この丘に遮蔽された形の鎌田家には直接衝突しなかったものと思われる。しかし、10mに近い高さの水の壁となっていたため、強風を伴い、この風の影響で高い位置の板壁が飛ばされたに違いない。この時、道路に面していたガラス障子も同時に壊された。やや強度の勝るドアは持ちこたえる事が出来た。ついで、10分後、今度は東から青苗4区を襲った津波の影響が鎌田家にも及んだ。今度は水とともにやってきた漂流物により、北側の壁は下ほど大きく壊された。

この例では、風の影響を考えないと、特に西側の高い位置での破壊の説明がつかない。三陸地方で良く語り継がれている「アオリ風」が出現したと考えるべきであろう。

写真-9(3) 西側から見た鎌田家。一階の壁は残ったのに、二階の壁は無惨にはぎ取られた。

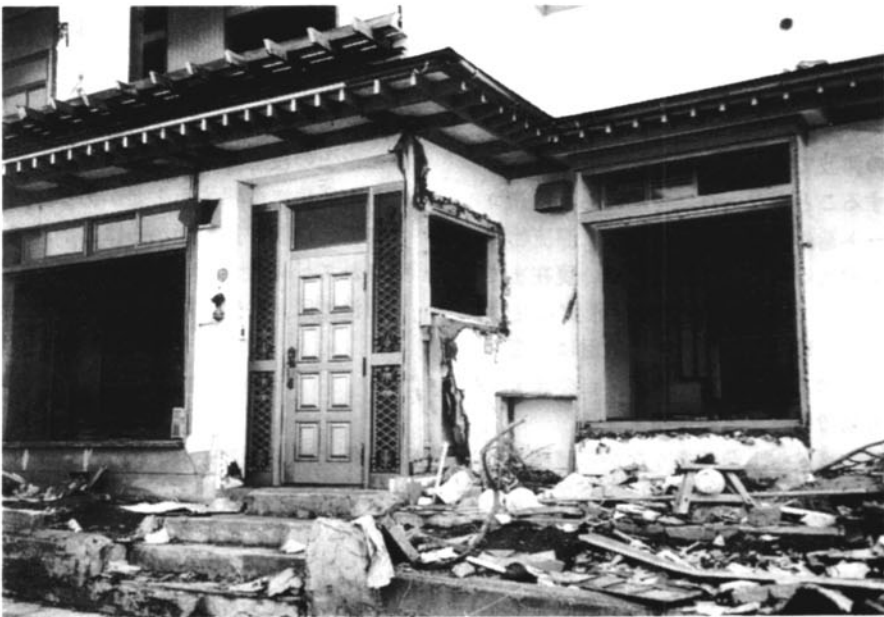
写真-9(4) 鎌田家の道路に面した部分。ガラス障子は吹き飛ばされたが、ドアは残った。

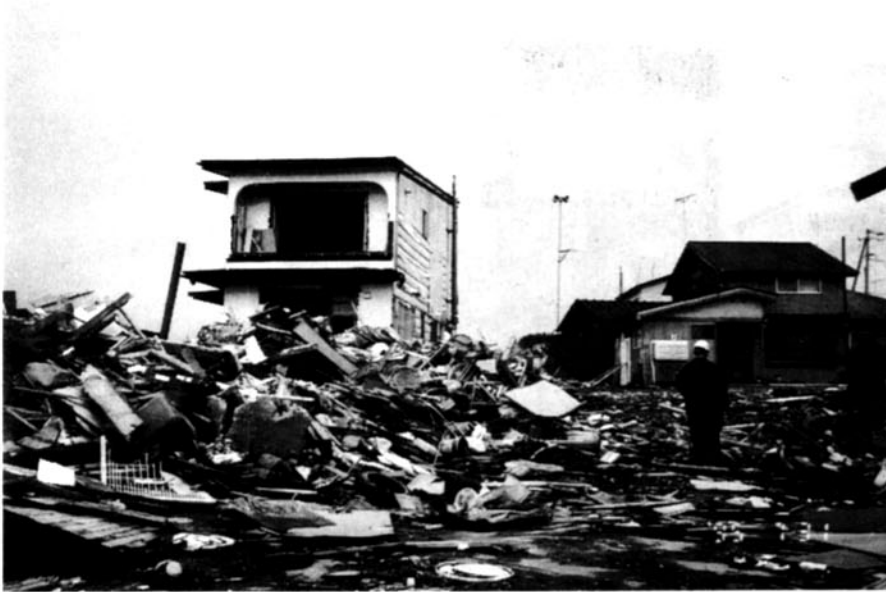
またこの建物の東側は写真-9(5)のように下の壁の方が傷みが激しい。

写真-9(5) 東側からみた鎌田家。一階の壁は痛んでいるが二階はそれほどではない。
