津波来襲直後の陸上交通障害について

首藤伸夫*

*東北大学工学部災害制御研究センター

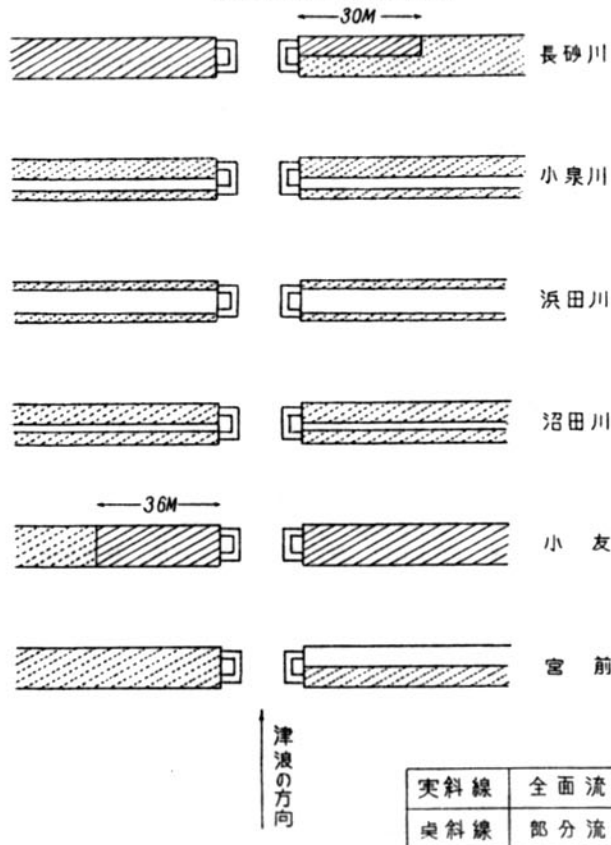
図-1 チリ津波時の鉄道橋梁周辺部での盛土流失状況 (岩手県内)

線路が河川を横切る所で、止めてあるボルトを切って鉄橋の転落した個所がある。築堤のこの部分での流失は著しく、1カ所を除いては山側の被害は大きい。これは越流の際と、引潮のとき橋脚を目がけて集る流れによる洗掘の作用と考えられる。コンクリート脚壁の破損したものとある。(第20図)

第20図 鉄道橋梁前後築堤流失状況

(2)の原因による破壊は、図-1にチリ津波時の鉄道橋の例が示されている。水流の集中する開口部周辺が弱点になった例が多い。これは次節でも触れられる。

鉄道橋梁周辺の盛土破壊の程度の例が図-1にある。開口部に集中した水流によって洗掘が生じ、盛土が洗われてしまうと、翼壁や橋台の倒壊を引き起こすこととなる。

以上の例に見るように、構造物が冠水越流する場合には、後方が低地の場合には裏法が後方が平地又は高地の場合には前面に著しい洗掘が出来て倒壊の原因になる。この事は高い波の後はそれだけ低い引潮で海底が露出するためウォータークッションの作用がなくなるためダム工の水叩きとまでいかなくとも前面には捨石や捨ブロックを裏法もコンクリートにして根本まで固める必要がある。また冠水から急な引潮になると大きな負圧がかかり裏込みの流出がおこり倒壊にまで導く。

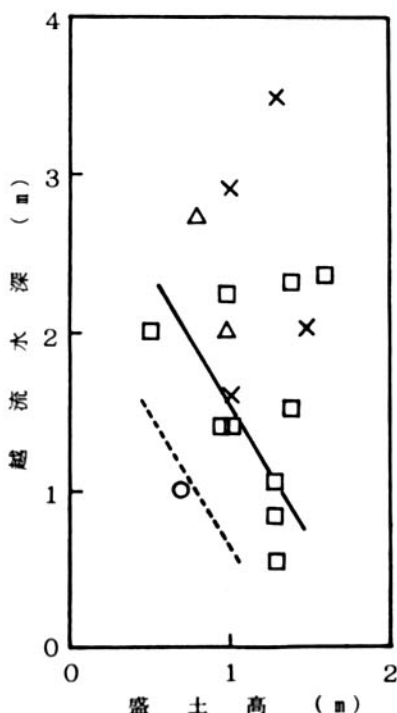
図-2 盛土高、越流水深と盛土破壊の程度

(1)の原因で破壊或いは損傷される場合、その程度は、築堤の高さ、構造、越流水深、越流回数等で決まってくる。表-4にはこうした条件を確定できる資料は僅かに資料[12]のみであるが、鉄道堤を対象とした表-2には16例が集められている。これら17例から、越流水深、盛土高とにより破壊程度を示したのが、図-2である。×印は全面破壊、△印は大部分破壊、□印は部分破壊、○印は冠水のみで無被害であったものである。ここで注意すべきは、部分破壊の持つ意味である。表-2の摘要に述べられているように、こうした条件下にあった延長のうち、一部分が破壊されると云う事であり、局所的な道床流失も含んでいる。したがって、部分破壊とはい

図中、実線は全面被害の始まる下限、点線はほぼ無被害で終わる上限である。道路や鉄道が使用できるかという観点からは、この点線を上回れば使用不可と見なすべきであろう。災害後の復旧という観点からは、点線と実線に挟まれる条件ならば、比較的早期に復旧可能であると考えられる。

もっと単純には、盛土高50cm以下、越流水深1m以下なら、道路は冠水さえ解消されれば使用可能であるとして良いであろう。
