津波による海岸堤防・護岸の被災

—昭和8年三陸大津波から昭和35年チリ津波まで—

首藤伸夫*

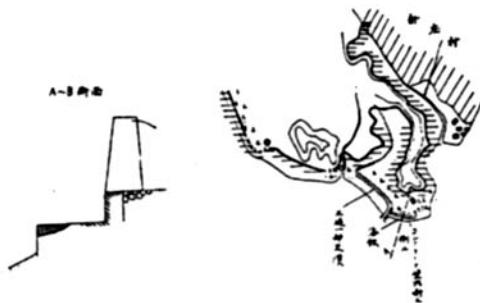
図-3 四手井・渡辺論文における第3図

まず、押波による破壊の第1例は、波力による破壊と考えられる田邊市文里の例（図-3）である。コンクリート壁が陸側に倒れたこと、裏法に洗堀が生じたとは書かれていなこと、コンクリート壁が下部と緊結されていない構造物のような断面図が添えられていることから、このように判断される。

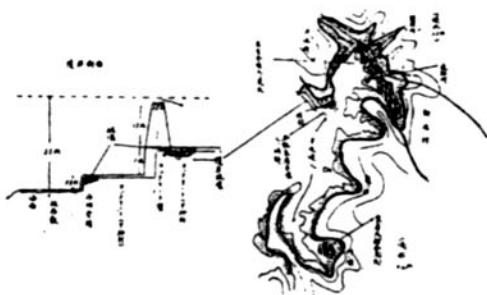
図-4 四手井・渡辺論文における第7図

押し波による越流が破壊原因と見られるのは、新庄村のコンクリート壁（図-4）、広村の空石積堤E-F断面（図-5）である。新庄村の場合、落下高1.5mで厚さ0.5mの水流が、裏のコンクリート床版を破壊していたとの記述が注目を引く。また、広村の場合、断面C-Dと断面E-Fとは同一断面の構造物で、しかも越流深、落下高にも大差がないのに、前者は破壊せず、後者は破壊されたのである。前者は、そのすぐ後方に高さが十分ある土堤が存在し、その前面に比較的早く海水が溜まり、このプールの水が越流水に対するクッショングとして働いて、裏法尻の洗堀が生じなかった為であろう。いっぽう、断面E-Fの陸側にはこうした効果を期待できるものではなく、越流水が裏法尻の洗堀を大規模にし、結局堤体の破壊につながったものと考えられる。

(首藤注：本文中、図-4より以下のことが推察される。海面から0.5米上まで空積の石垣があり、其の上部はコンクリート版となっており、これより更に1m高いのが背後の地盤である。背後地盤の前面には高さ1.5mのコンクリート胸壁が立っている。この胸壁は陸側から見ると高さ1.5m、海側から見ると高さ2.5mとなる。津浪はこの胸壁を0.5mの越流深で越えた。落下高は1.5~5mである。この落下水流の為、堤内側の地盤はコンクリートで舗装されていたにも関わらず、裏法尻が洗堀され、護岸は破壊された。)

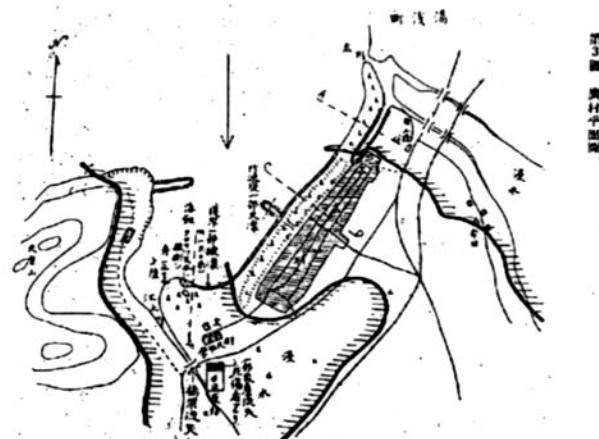
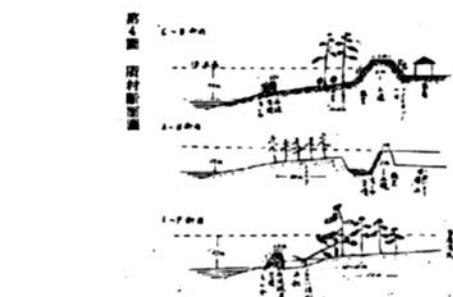
図-5 四手井・渡辺論文における第3図及び第4図

(首藤注：図3、4（本文中、図-5の事）を見ると、中央部の断面A-Bでは護岸堤は破壊されず、江上川河口付近の断面C-Dでは延長30mにわたって破壊された。護岸堤の構造、津浪浸水位は両者とも同じであるが、前者では後方に高い土堤があり津浪はこれを越えて居らず、後者では土堤が無く津浪は激しく流入したと考えられる。この点が両者の異なる点である。したがって、両者とも越流深は3.2米であったが、前者では越流はごく短

時間で終了し、後者では長時間継続したことかが非破壊、破壊の差を生じた原因であろう。)

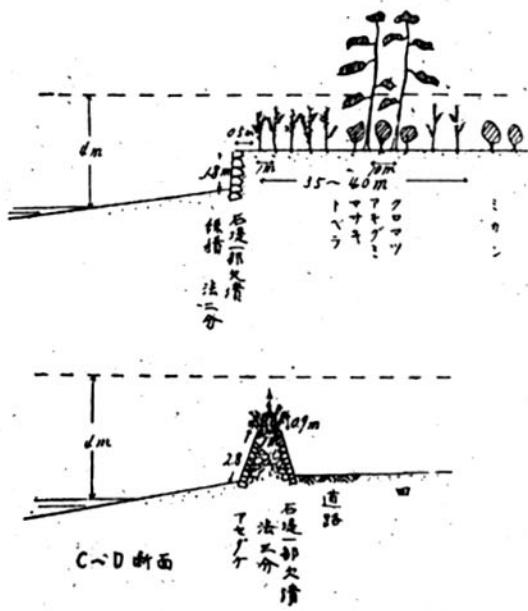
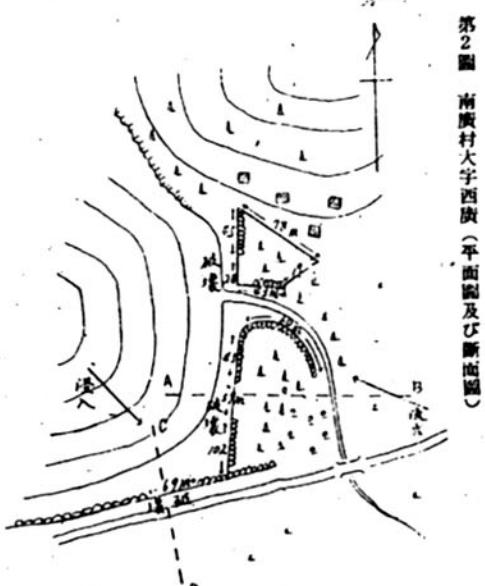
図-6 四手井・渡辺論文における第2図

引き波による破壊例として、南広村大字西広の石積み護岸（図-6），由良村のコンクリート護岸（図-7），切目川のコンクリート護岸（図-8）がある。西広の石積み護岸は、裏側が弱く引潮により海側に転倒したと記述されている。天端直背後が土砂むきだしのままになっており、ここが先ず洗堀されたと云うのであろう。由良村のコンクリート壁の場合、打ち継ぎから上が引き波で海側へ倒されたものである。施工の劣悪さが原因と言つて良いであらう。切目川のコンクリート護岸の場合、河川内での引潮流速が大きくなり、根元洗堀が生じたことが原因であらう。

(首藤注：第2図（本文中、図-6の事）からは地盤の高さが判明しない。しかも、図中2カ所に、4米の高さの所に浸水線と思われる線が水平に引いてあり、文中の6米と矛盾する。ここでは、小さい浪高で破壊するよう、津浪高を4米であったとする。また、地盤高は略々海面に近いものと想定すると、護岸の場合、天端上2.2米の浸水深、道路側の堤防の場合、天端上の浸水深は1.2米であったこととなる。付写真1、2あり。)

i. 現在の所防潮林に付帯したコンクリート壁の護岸は、破壊状況より見て裏側が薄弱で引潮により、外方に転倒している。裏に潮流の侵入することを考え、裏面も表面も同様に堅固に塗り固めると共に、重力堰堤の如く重心を下方にさげ、重量を更に増加することが望ましい。例えば断面を梯形にして法面の勾配をゆるろやかにするのも一案であるが、緩に過ぎる時は、浪に加速度をつけて、勢を強めるから、之も考慮する必要がある。

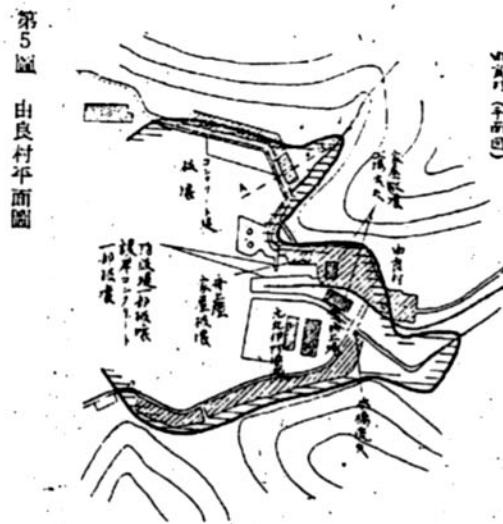
図-7 四手井・渡辺論文における第5図

iv. 同村には、戦前、セメント工場があったので、道路及び防波工事は全部コンクリートで非常によく出来て居るが、コンクリートの継ぎ目が不完全なのと天端が路面より出て居て、袖石としてある為、引潮によりかなり長距離に亘って護岸工事が破壊していたのは、工事上注意を要する点である。

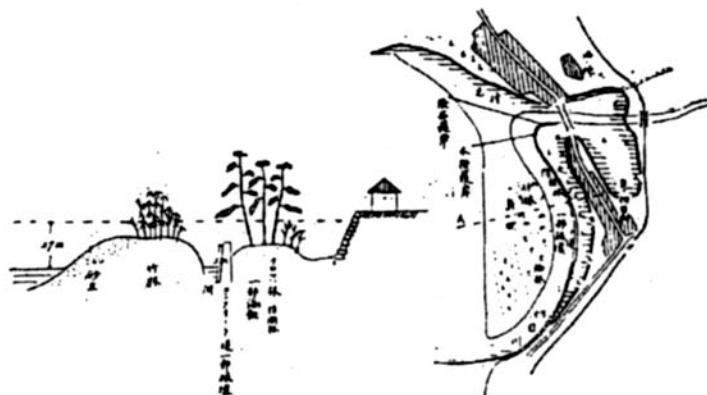
図-8 四手井・渡辺論文における第6図

(首藤注：本文中、図-8の事。写真8, 9, 10, 11あり。コンクリート護岸の破壊は、津浪の引潮が川に集まって流れたための法先洗堀によるものと推定される。)

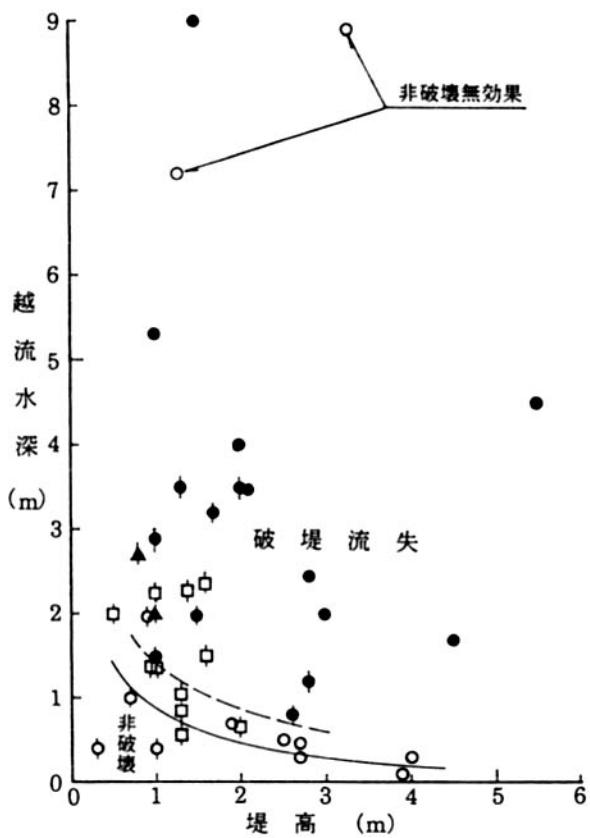
図-10 裏法無被覆土堤の破壊条件。白丸：非破壊、白四角：部分破壊、黒三角：大部分破壊、黒丸：全壊又は流失。縦線は精度の良いデータ。

常識的にうなづけるように、越流水深が小さいほど、堤高が低いほど、壊されにくいく。

図中実線が土堤が破壊されない上限である。また破線を越えると、ほとんどの堤防が全壊に近い状況になる。大まかに云うと、越流水深が20cm程度であると、堤高が高くとも、殆ど破壊に至らず、また、堤高が50cm程度に止まると、津波がどんなに大きくても堤防は生き残る。ところで、上方に2例だけ、津波が

非常に大きかったにもかかわらず、堤防が無傷に近い状況で残ったものがある。いずれの場合にも、堤防は無傷だが、効果もなかったと記されている。大量の水が極めて短時間に堤防背後を満たし、越流水が裏法面や裏法尻を洗堀する状況が発生しなかったからであろう。

堤防の構造が現在の3面張りになる以前の、津波による破堤条件を明らかにした。単純に云うと、越流水深が20cm程度に終われば、堤高がどんなに大きくても、土堤は破壊を免れる。それを越えたものについては、裏法面にコンクリート被覆などの保護が必要と

なる。また、図-4の破壊例からしても、裏法面だけでなく、裏法尻の保護も不可欠であろう。こうした場所が有るべき強度を量的に決定することが、構造物設計にあたっての要点である。
