秋田県北部海岸における日本海中部地震津波

首 藤 伸 夫 *

* 東北大学教授、工学部

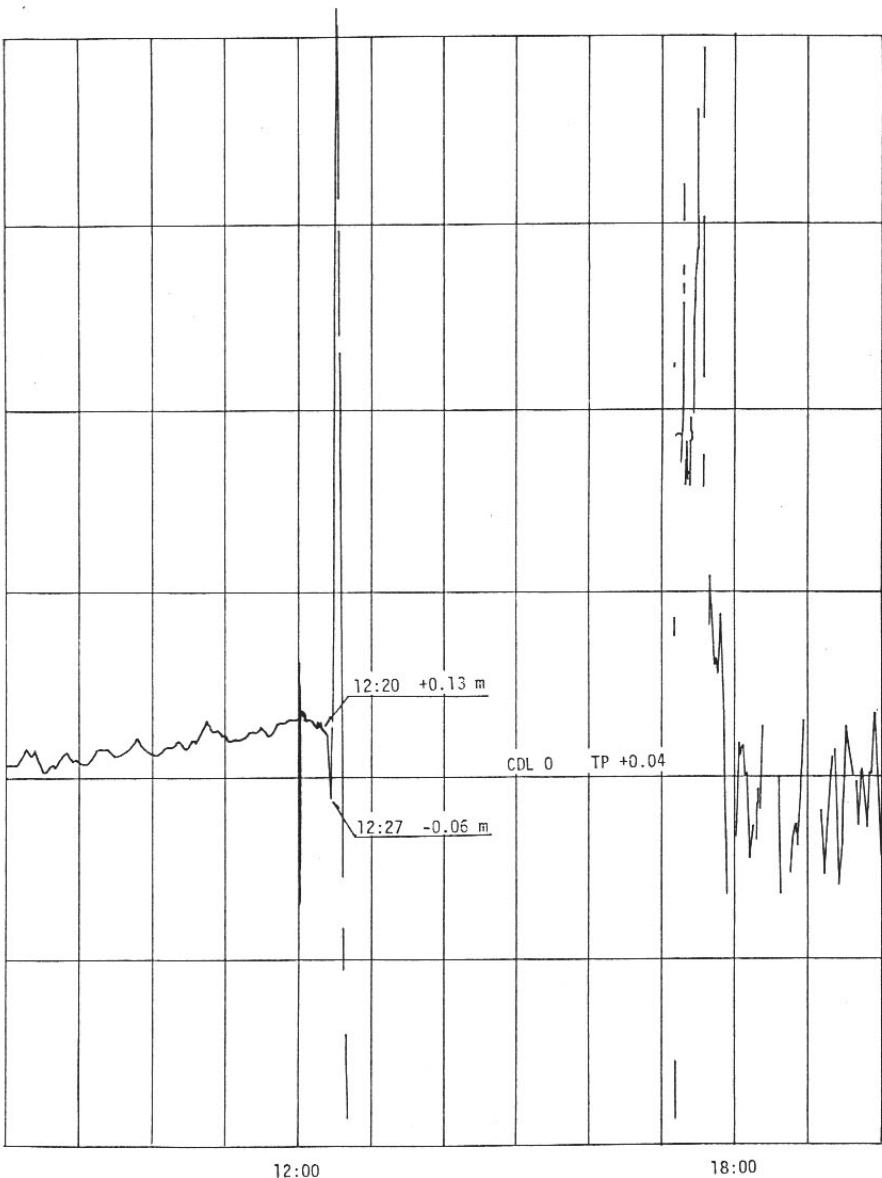
図-1. 能代港検潮記録

能代港工事現場では多数の人が津波にのまれ、水面上5mといわれるケーソンを越える大波が存在したことはあきらかであるのにかかわらず、港内の検潮記録は2m内外のものしかしめしていない。これは、検潮器によつては10秒程度の高周波数成分は記録されえないことを考えると十分説明のできる事柄である。

また、防波堤先端部と検潮所位置までは約2,3kmほどの直線距離があるから平均水深10mとして、時間差が3.8分となる。少なくとも3分程度は考えなくてはならない。図-1は能代港の検潮記録である。丁度12時の所に地震動と考えられるものが入っているから、この記録紙の時間軸は正確とみなしてよい。最初のピークは12時32分であるから、時間の調整をすると防波堤位置で12時29分より以前に大きな津波が来たと解釈されよう。

所が、すぐ隣りの米代川では河口内約2kmの所に第一波がきたのが12時19分から24分の間である。能代港防波堤先端附近とこの地点は、先端附近と検潮所間の距離より遠く、水深は浅い。したがって、防波堤先端で12時29分頃に第一波というのかなりあやしくなってしまう。

その約5分後、ケーソンをこえる大きな波が数波やってきている。この波長は100m位という（N-16）。この辺の記述は、男鹿半島や八森での波状段波ときわめて類似している。これが検潮記録にある最初のピークに相当するものであるならば、時間の矛盾はかなり小さくなる。周期が比較的長く（ $T=10$ 分位）波高が2m程度のものに、周期10秒、波長100m、波高6~8mの短周期波がのっており、前者は検潮器で記録され、後者が現場で被害をもたらしたのであろう。

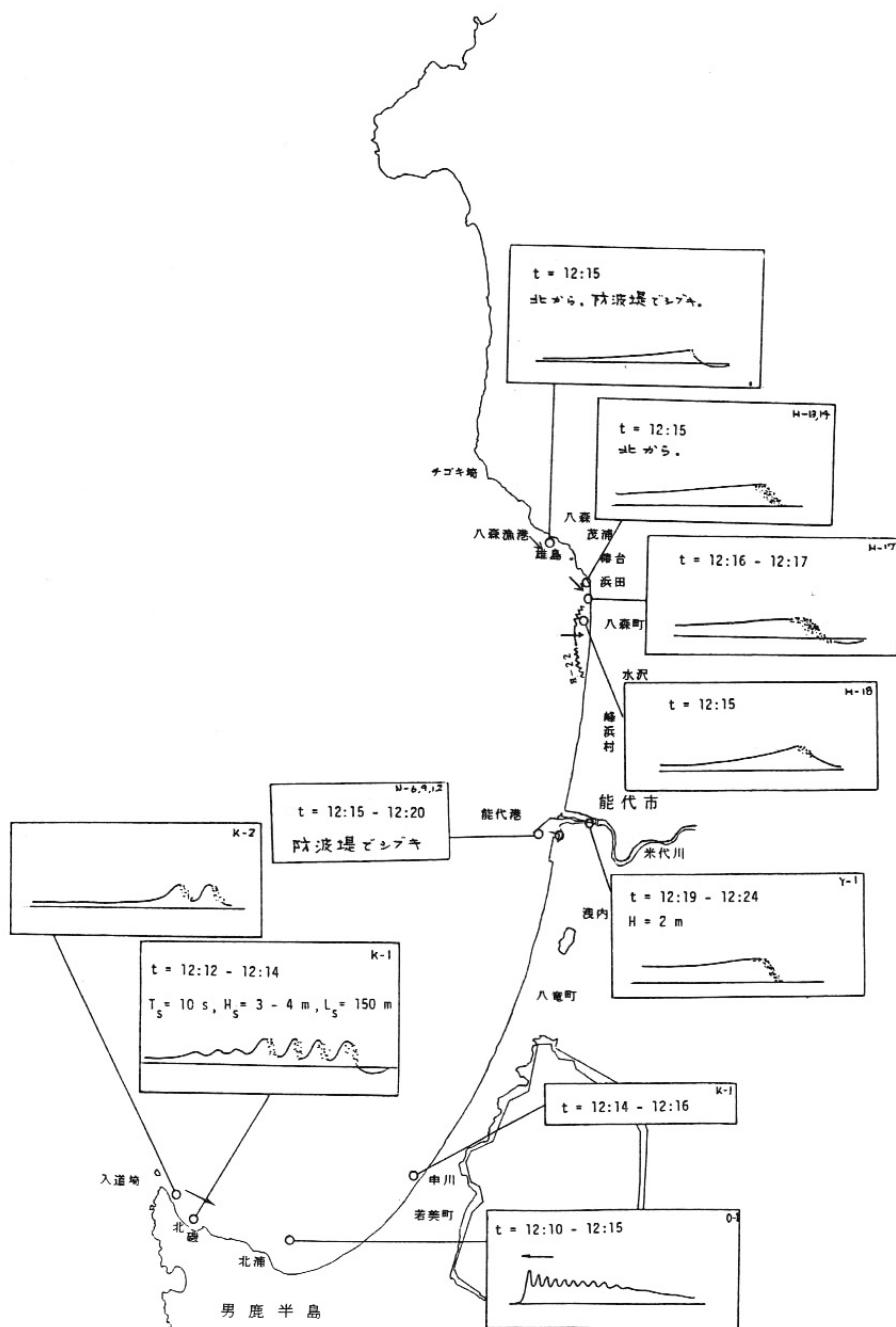
図-2. 第一波の形、来襲方向、来襲時間

以上の証言、写真、ビデオに対する考察から、各地での波形、来襲方向などをとりまとめたのが図-2、3、4である。図中、矢印は来襲方向、曲線は波峯線形状で滑らかな部分は非碎波、ギザギザ部分は碎波をしめす。 t は来襲時刻、 T_s 、 H_s 、 L_s は短周期成分の周期、波高、波長である。詳細図中、右肩の番号は証言番号である。

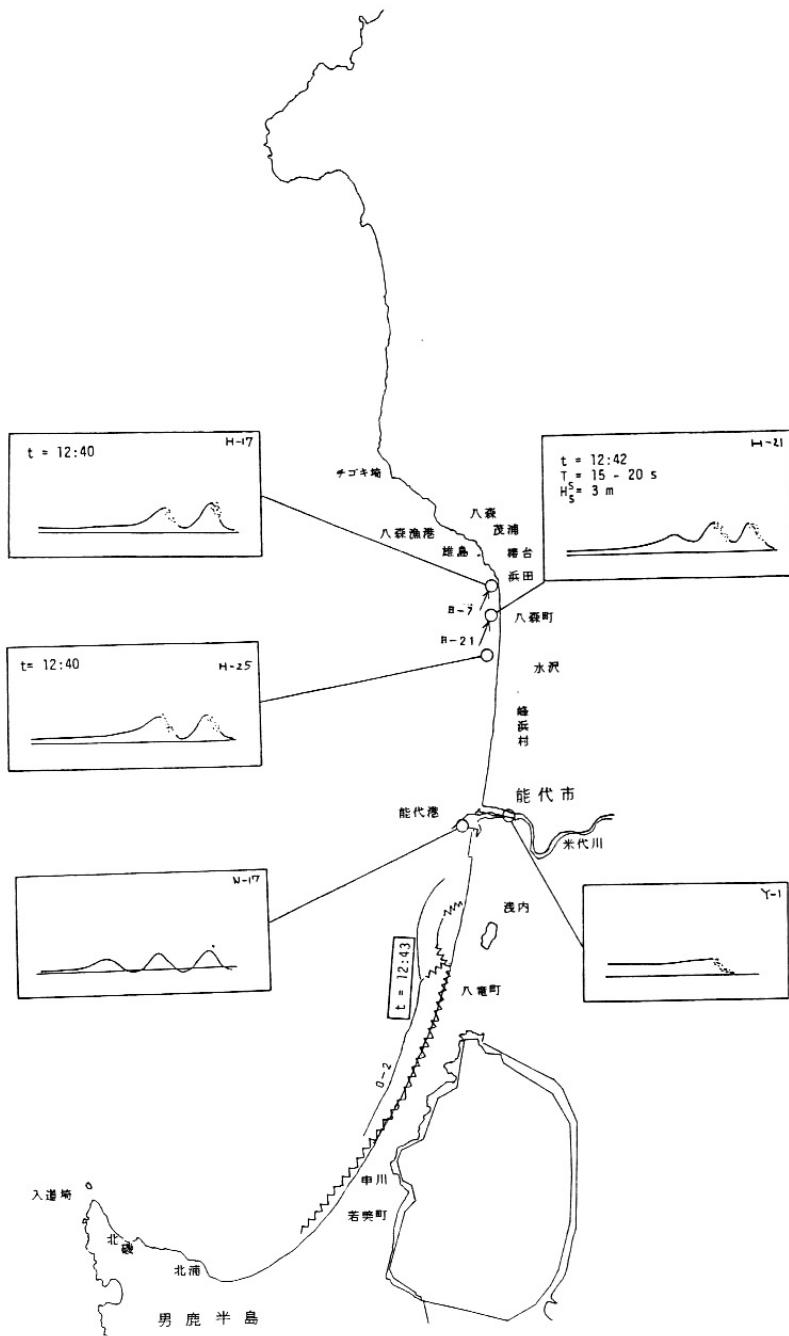
図-4. 第三波以降の形、来襲方向、来襲時間

上から北を撮影したビデオがある。高度400mであった。ビデオ中の時間は塔乗前にあわせたので正確であるという。12時43分頃、浅内沼前面あたりで入射波反射波が複雑な平面形状をしていることが読みとれる。（図-4参照）

波峯線の形状について、菊地氏の目撃談は具体的である。さきに浅い所へ到達した両端が碎け、中央の部分はまだ碎けていなかったというのは、円弧状をしていたことを裏付けるものであろう。このような形をとりうることは、八竜町海岸のビデオからもうかがわれる。浅内沼前面にふたつの円弧がみとめられ外側のものは非碎波、内側のものは真中が非碎波、外側が碎波となっており、菊地氏の見た状況と酷似している(O-2)。
