2003年9月の十勝沖地震に伴い発生した津波の河川遡上

安田 浩保*・渡邊 康玄*・藤間 功司**

1. はじめに

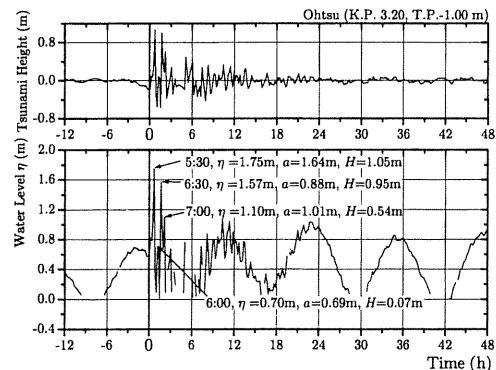
（a）大津水位観測所

大津水位観測所では、図-3 (a) から分かるように地震発生後から約40分後の5時30分に最大水位1.75mを記録している。その一方で、さらに20分後の5時50分頃には急激に水位は低下して0.09mを記録している。この20分の間におよそ1.7mの水位変動が発生しており、これは通常の河川の水位変動とは異なる津波特有の挙動といえよう。6時30分に観測された波峰は、5時30分に観測されたそれと津波成分の大きさなどの観点から比較すると同程度の規模であることが見て取れる。地震発生から約3時間が経過するころから津波が原因と考えられる水面の振幅は時間とともに減衰傾向に転じていくものの、この振幅は地震発生から23時間後程度まで認められる。また、この地点で観測された津波の周期 T を調べたところ、10分間隔での観測記録のため正確な値とは言い難いが、それはおよそ30分から40分程度であった。ただし、津波の周期 T は、極小水位から次の極小水位(trough to trough)までの時間とした。

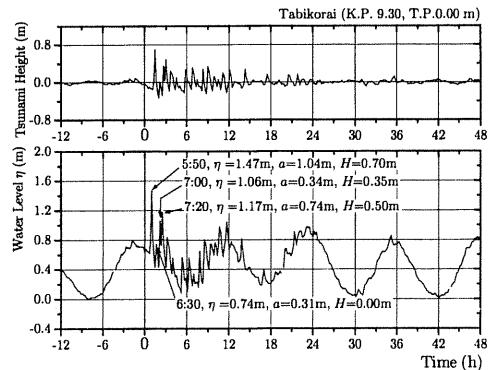
（b）旅来水位観測所

旅来水位観測所では、図-3 (b) から分かるように地震発生後から約60分後の5時50分に最大水位1.47mを記録している。後述のとおり現地調査を行ったが、この地点近傍の河岸で今回の津波の痕跡と考えられる、泥の付着した箇群が上流に向かって倒伏した箇所を確認した。この地点では、地震発生後の3時間後から15時間後程度までの間、津波が原因と考えられる0.50m程度の振幅の水位変動が

継続し、それはやがて減衰していく、少なくとも24時間後程度まで見られた。その後は、風波成分などのノイズと同程度となった。また、この地点で観測された津波の周期は、およそ40分程度であった。

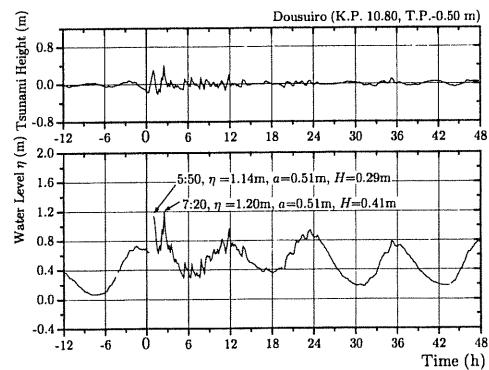
（c）導水路水位観測所

本川と浦幌十勝川を結ぶ導水路内に設置されている導水路水位観測所では図-3 (c) に示すように地震発生から約60分後の5時50分に1度目の波峰が到達して1.14mの水位、7時20分に2度目の波峰が到達して1.20mの水位を記録している。この地点では、地震発生後の3時間後から15時間後程度までの間、0.30m程度の振幅の水位変動が継続し、旅来水位観測所と同様にそれはやがて減衰していく、少なくとも24時間後程度まで見られた。また、この地点で観測された津波の周期は、およそ40～50分程度であった。

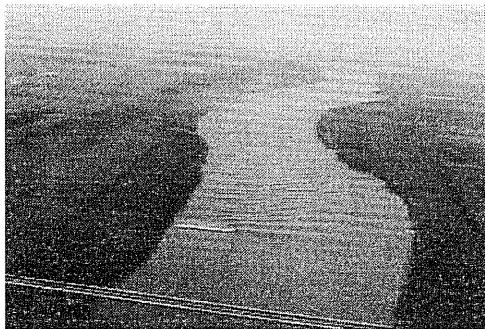
写真-1 ソリトン波列を伴い十勝川を遡上する津波（陸上自衛隊北部方面隊撮影。2003年9月26日AM 6:25頃、十勝川河口橋付近（k.p.5.7付近）より河口方向を望む）

止画化したものである。この映像は、k.p.5.7の十勝河口橋付近から河口方向に向かって撮影したもので、撮影時刻は映像と同時に記録されたGPS情報によると6時25頃である。つまり、図-3(a), (b)から、ここで撮影された津波は、第3波の立ち上がり部分であるものと推測できる。

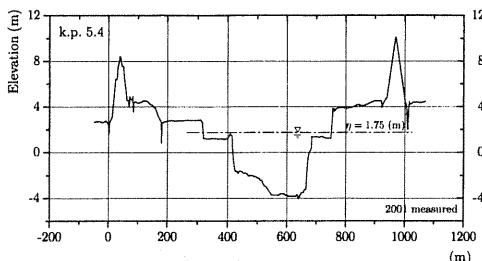
図-4 十勝川本川k.p.5.4の横断図と大津水位観測所の最大水位の関係

十勝川k.p.5.4の横断図は図-4に示したとおりで、左岸の高水敷境界部の標高は1.4m程度である。大津水位観測所の水位記録とこの横断図とを照合すると、少なくとも十勝川に浸入してきた津波のうち第1波、第3波は高水敷上にまで到達した可能性が高いと考えられる。

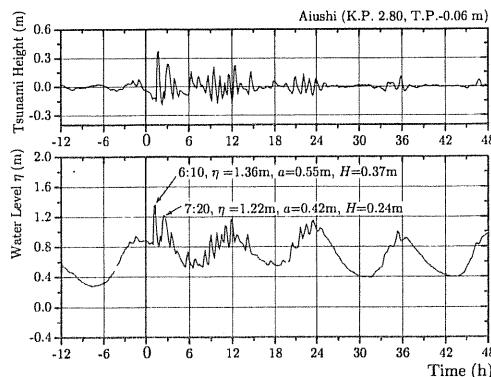
図-6 愛牛水位観測所の10分間隔水位記録（下段）とFFTを実施して抽出した津波成分（上段、地震発生12時間前～48時間後）

愛牛(Aiushi)橋水位観測所では、図-6から分かるように地震発生後から約90分後の6時20分に最大水位1.36mを記録している。この観測所は導水路との合流点から800m程度上流に位置している。津波の浸入時に導水路に設置されていた水門は全開となっていたため、浦幌十勝川の河口から浸入してきた津波と導水路から浸入してきた津波の両者の影響を受けている可能性がある。この地点でも本川の他の地点と同様に津波の影響と考えられる水位変動が34時間後程度まで見られた。また、この地点で観測された津波の周期は、およそ50分程度であった。

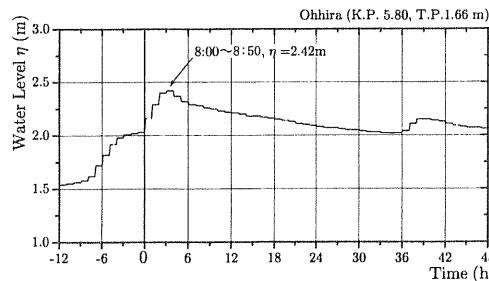
図-7 大平橋水位観測所の10分間隔水位記録（地震発生12時間前～48時間後）

大平(Oh-hira)橋水位観測所では、図-7から分かるように地震発生後から約3時間後の8時00分から50分の間に最大水位2.42mを記録している。図-8に示したとおり、AMeDAS浦幌観測所では、地震発生前日の9月25日17時から26日1時までの間に23mmの降水を記録しており、これに対応すると推測される水位上昇が同時期にあった。この降水の影響や水位記録の解像度の問題で、今回の津波がこの地点まで到達したか否かを断定することは困難である。しかし、この地点における地震発生後から5時間程度の間の水位変化、および愛牛橋水位観測所の水位記録との対応関係に基づく類推から、津波がこの地点まで到達した可能性が高いものと推測される。

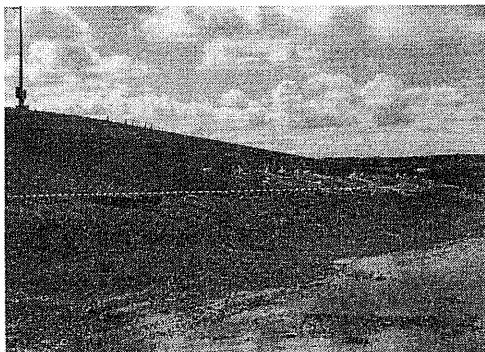
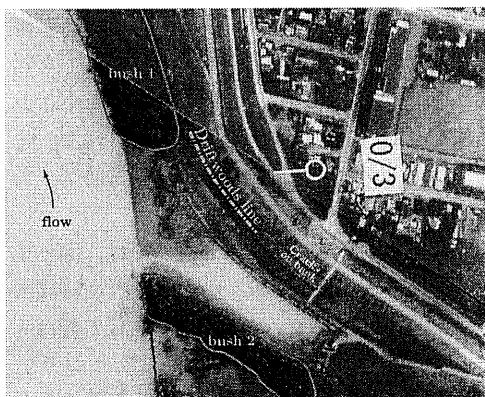
写真－2 k.p.3.0付近右岸で見られた痕跡
((a) は河岸より上流に向かって丘陵堤を撮影。2003年9月30日AM12:00頃。丘陵堤上に多くの流木が河岸に平行に並んでいることが認められる。しかも、その痕跡の一部はシートで覆われた亀裂の発生箇所と重複している。)

写真-2 (a), (b) は、k.p.3.0右岸付近で発見された痕跡である。同写真 (a) は河岸上から上流に向かって撮影したもので、図中の点線で示した部分に流木の連なりから形成された痕跡が認められた。この流木帯と周囲との

平面的な位置関係は同写真 (b) に示したとおりで、この流木帯は1点破線のようであった。この付近の下流側には同写真 (b) 内のbush 1と示した樹林帯が存在している。津波により上流に向かって輸送された流木は、この樹林帯から濾過効果を受けたため、写真中の鎖線区間にだけ残されたものと考えられる。

同写真 (a) 内のシートで覆われている部分は、地震によって堤体上に亀裂が生じた箇所である。発見された流木帯の上流側への到達位置はそのシートのために詳細を把握することができなかったものの、一部は確実にこの箇所にまで及んでいた。津波の流勢は非常に強烈ため、津波の規模がさらに大きく、しかも堤体の破壊がさらに大規模となっていた場合、その堤体の被災箇所は津波によって急速に洗掘されて決壊などの思わぬ2次災害に繋がった可能性がある。

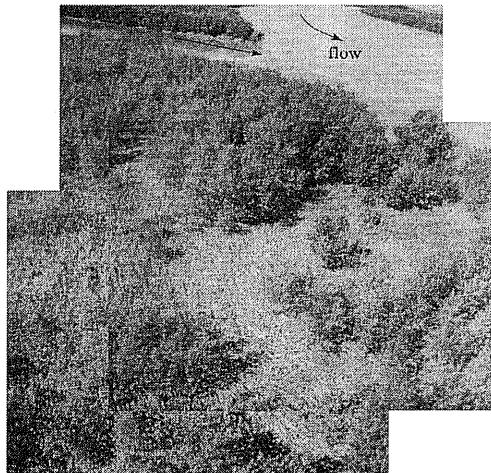
写真－3 k.p.5.7付近右岸で見られた痕跡
(十勝河口橋上より上流に向かって撮影。2003年9月30日AM11:30頃。高水敷上の植生が倒伏し、その一部の倒伏方向は上流に向かっていることが分かる。)

写真-3は、k.p.5.7右岸付近で発見された痕跡で、十勝河口橋上から上流に向かって撮影したものである。高水敷上の植生の多くが倒伏し、その一部は上流に向かって倒伏していることが認められる。水位記録、この断面

前後の横断面図を参照した結果から今回の津波による痕跡であるものと考えられる。すなわち、津波の週上に伴う水位上昇により、高水敷の一部にまで水位が到達した可能性は大きい。

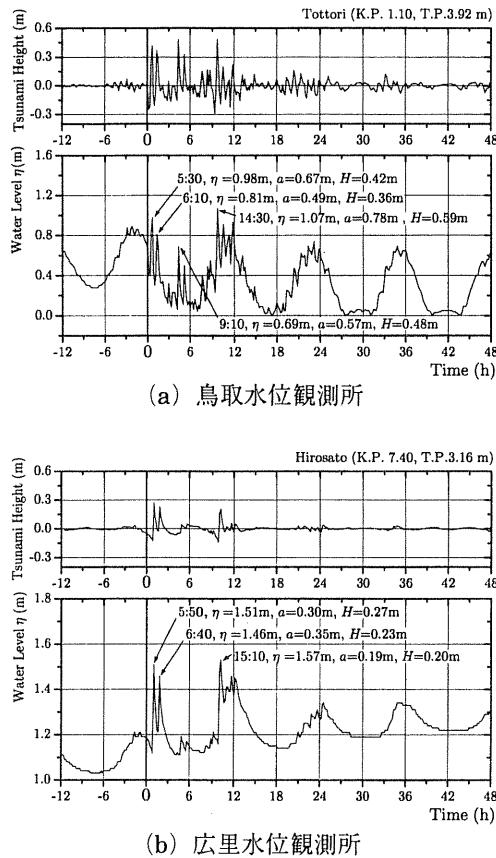
図-10 鉄路川に設置されている水位観測所の10分間隔水位記録（下段）とFFTを実施して抽出した津波成分（上段、地震発生12時間前～48時間後）

地震発生後の3時間程度の間にその影響が集中した十勝川とは異なり、鉄路川における今回の津波による影響は、図-10 (a) から波高の大きな津波が地震発生後10時間頃までに3度にわたり入射してきていたことが分かる。また、地震発生から10分の間に河口付近の鳥取観測所では0.3mも水位が低下した点も十勝川とは異なる。

鳥取水位観測所では、図-10 (a) から分かるように地震発生後から約40分後の5時30分頃に1度目の波峰が到達して0.98mの水位を記録し、その後、6時10分にそれと同程度の

津波が入射してきている。さらに、大きな波峰の入射が9時10分、14時10分と断続的に見られた。津波の影響と考えられる0.30m程度の振幅の水位変動は、断言は困難であるが、地震発生後から34時間以上も継続していたことが分かった。また、この地点で観測された津波の周期は、およそ40分程度であった。

広里水位観測所では、図-10 (b) から分かるように地震発生後から60分後の5時50分頃に1度目の波峰が到達して1.51mの水位を記録している。続いて6時40分にそれと同程度の規模と考えられる津波による水位上昇が認められる。さらに約10時間後の15時10分頃に最大水位1.57mを記録している。この地点における津波が原因と考えられる大きな水位変動は地震発生から12時間後程度まで収束している。その後、確たる事は言えないが、津波が原因と考えられる0.10m程度の振幅の小さな水位変動は、地震発生後から34時間以上も継続しているように見える。また、この地点で観測された津波の周期は、およそ50分程度であった。この他、この図から、釧路川においては、河口から浸入したこの津波は少なくともこの地点まで到達していることが分かる。

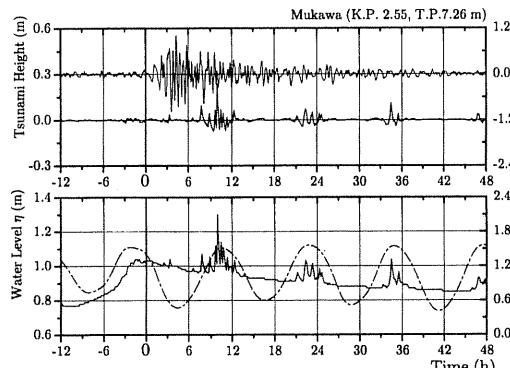
図-14 鶴川水位観測所の10分間隔水位記録と苦小牧東港の潮位記録からFFTを利用して抽出した潮汐成分（下段）、FFTを実施して抽出した鶴川水位観測所と苦小牧東港の津波成分（上段、地震発生12時間前～48時間後）

鶴川は、これまでに考察を加えてきた他の2つの河川とは異なり河床が比較的急勾配の河川である。そのうえ、鶴川水位観測所の設置位置の標高は約7mと高い位置にあるが、それにもかかわらず潮汐の影響を若干受ける地点である。しかも、図-16（a）に示したように、地震発生前日にこの流域では30mm程度の降雨が発生しており、その流出のピークを地震発生の約2時間前に迎えている。このため、今回の津波の浸入をこの水位記録から推測することは難しい。

しかし、図-14下段の水位記録から、干潮時のために微少であるがまず地震発生から約3時間後、つぎに約9時間前後、約22時間前後、そして約33時間前後の満潮時と重なった時刻にこの地点まで津波が到達したことを読みとることができる。したがって、十勝川や釧路川に関しても同程度まで津波の影響を受けていた可能性がある。

た。その結果、河道における津波成分で見られた高周波成分の周期は、苫小牧東港のそれと長時間にわたり概ね一致することが分かった。このことから、同図下段の水位記録で見られた地震発生33時間後までにおよび見られた高周波成分は、津波の河川への浸入が原因であるものと裏付けられる。

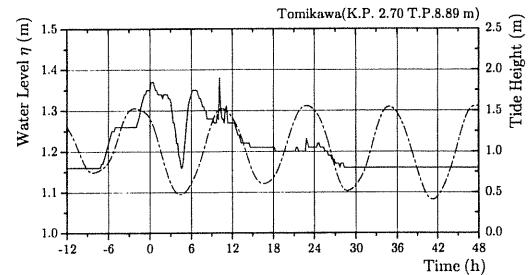
図-15 富川水位観測所の10分間隔水位記録と苦小牧東港の潮位記録からFFTを利用して抽出した潮汐成分（地震発生12時間前～48時間後）

沙流川の富川水位観測所も前述の鵡川水位観測所と同様の地形および気象条件である。図-15にその水位記録を示す。この地点では地震発生後から約9時間後の水位の鋭い立ち上がりが見られた。これと同時刻に鵡川水位観測所でも同様の挙動が記録されていることから、この地点まで津波が到達した可能性は高い。ただし、この津波が河口からどの程度まで遡ったか、および地震発生後から何時間程度まで津波の影響を受けたかについては鵡
