## 5 津波写真記録

### 5-1 花咲港での津波の写真

(海上保安庁花咲分室提供) (東京大学行谷担当)

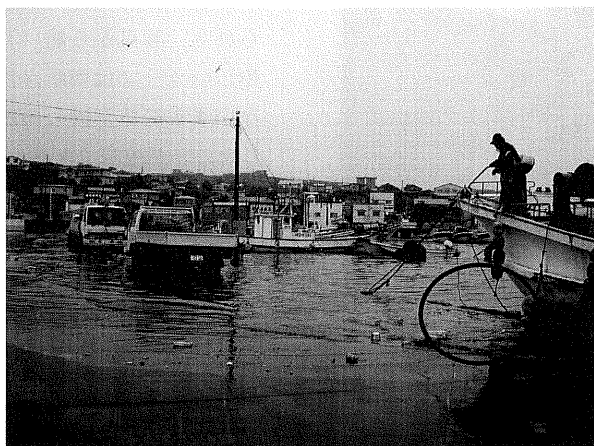
写真 1 津波が岸壁を乗り越え浸入する様子

この 7 枚の写真は午前 5 時 39 分から 67 分間の花咲港の様子を表している。写真 1~3 から午前 5 時 40 分頃には、海水位は岸壁の上端を越えて上昇した様子がわかる。また写真 4 では、舳(もや)いロープが切れないまま船体が岸壁付近で打ち上げられた状況がわかる。写真 5 を見ると、人が埠頭から海面を観察していることからわかるように、花咲港では津波による海水の流速は遅かったという印象をうける。すなわち津波は「じわりじわり」と伝わって来たのであろう。そして写真 6 や 7 から、午前 6 時 40 分頃には海水が大きく引いており、写真を注意深く見ると、岸壁上端に対し船が異常に沈んでいることがわかる。以上の様子から、津波により短時間に潮位が大きく変化したことがよくわかるであろう。これら 7 枚の写真は、津波の特徴が伝わる貴重な写真である。

楢円で囲まれた中に見えるブロックが岸壁の先端である。船体はかなり上昇し、トラックのタイヤが海水に浸っていることがわかる。

(撮影 5:39)

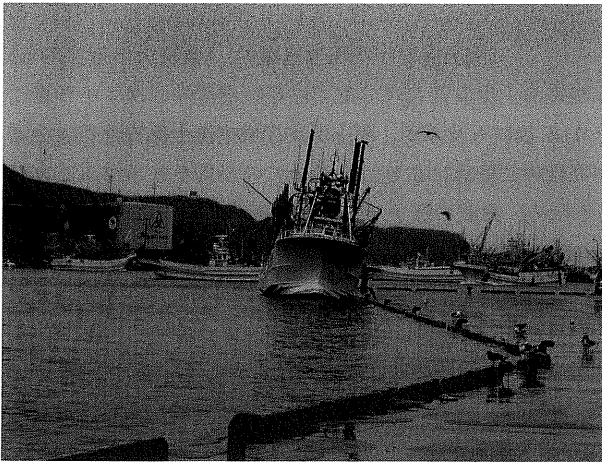
写真 2 船体が上昇している様子

船体の上昇により岸壁に舫われているロープが相対的に短くなり、その張力と浮力および岸壁からの抗力から船体が右方向に傾いている様子がわかる。

(撮影 5:39)

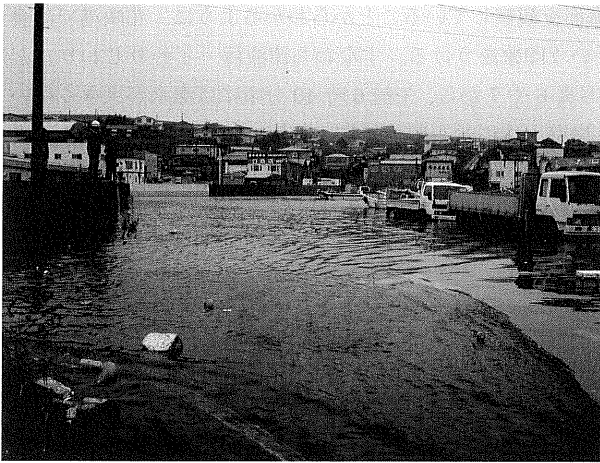
写真 3 道路が冠水している様子

岸壁につながる港の道路が完全に冠水している。ペットボトルや発泡スチロールの箱が浮いている様子がわかる。

(撮影 5:40)

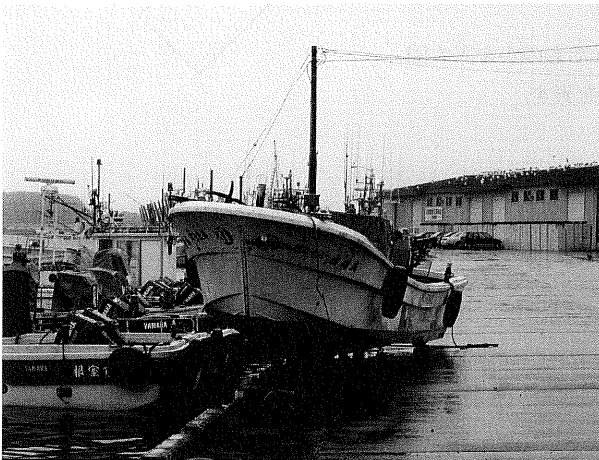
写真 4 岸壁に船体が押し上げられた様子

津波による潮位の上昇で漁船が岸壁に押し上げられた。写真から舫（もや）いロープは切断されないまま船体が押しあがったことが確認できる。

(撮影 6:19)

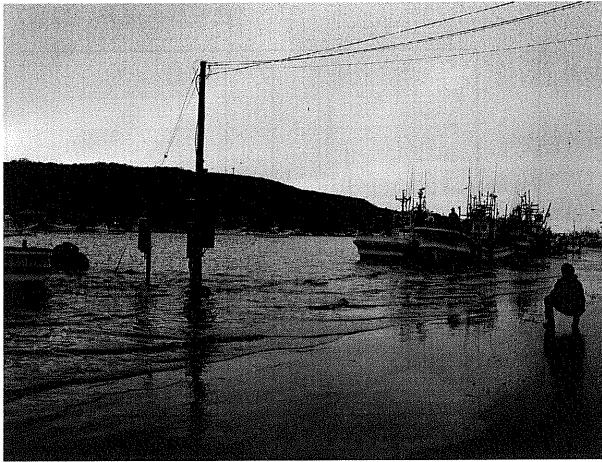
写真 5 引き続き津波が岸壁を越える様子

再び津波が盛り返して岸壁を越え道路に浸入している様子。ボアとなって進入している様子がわかる。

(撮影 6:34)

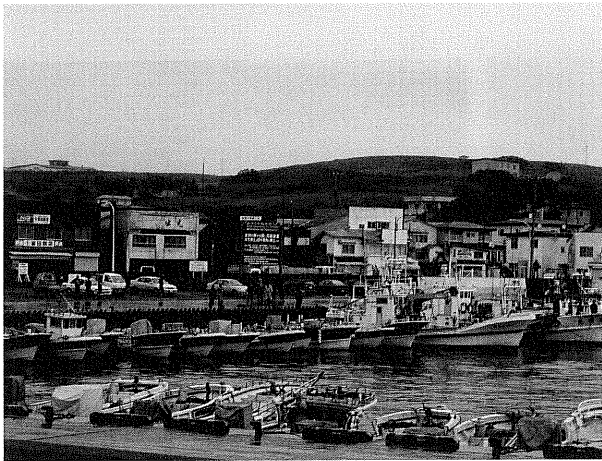
写真 6 引き波の様子

写真 5 の 10 分後には引き波となっていることがわかる。写真中央の岸壁に漁船が多く並んでいるが、その高さは岸壁上端よりもだいぶ低くなっている。

(撮影 6:44)

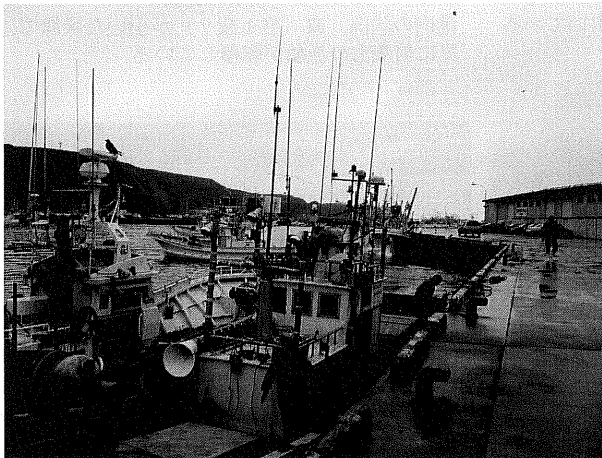
写真 7 引き波で船が低くなっている様子

引き波時の様子。手前の漁船に乗っている人の高さからも相当潮位が下がったことがわかる。奥に接岸している漁船は写真 2 の漁船である。

(撮影 6:46)
