写真1 十勝港での津波の写真

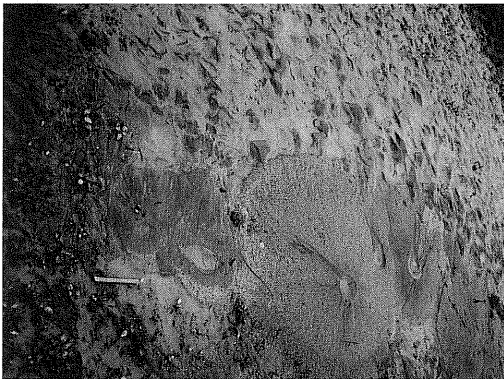
写真2 十勝港内で観察された噴砂  
津波の引き波によって形成されたカレントリップルの上を覆うことから、津波の到達後噴いたことがわかる。
