2006 年千島列島沖地震津波による宮城県内での漁船被害の現地調査

大橋 太郎*・後田 紘一*・後藤 和久*・越村 俊一*・今村 文彦*

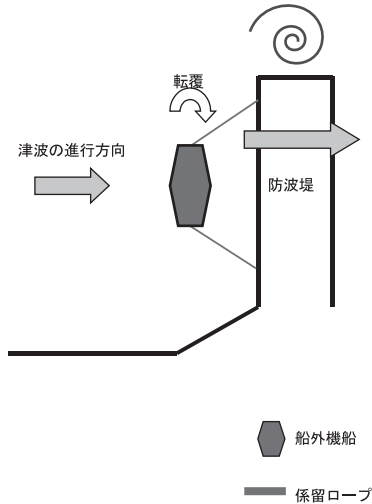
図 2. 転覆漁船の係留状況 (南三陸町)

漁船は図 2 に示すような方法で係留しており、朝方に係留ロープはそのままで、横転しているのが発見された。図 2 に示すような波が、防波堤を何度も超えて押し寄せていた。普段は、このような波は来ない。防波堤の先では、渦が巻いていた。

南三陸町の港漁港では, 0.6t の船外機船が転覆した。漁船が係留ロープで縦方向に固定されていたため, 横方向からの流れによって, 横軸方向に回転するように転覆したと考えられる。海面に普段は発生しない渦が発生していたという証言があるように, 津波注意報解除後も異常な流れが発生していたと考えられる。

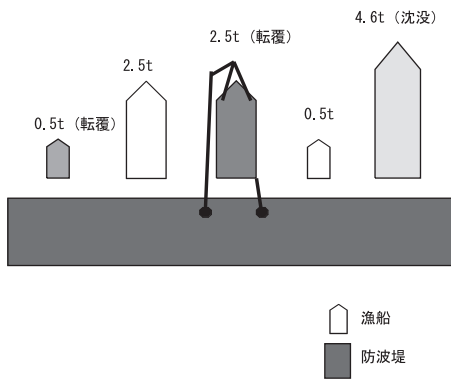
図4. 聞き取り調査による只越漁港での漁船位置

2.7t 漁船は, 係留していたが, 引き波により図 4 の位置で転覆していた。

図 4 に示すように, 漁船は防波堤に一行に

並んで係留されていた。このうち、4.6t、2.5t、0.5tの漁船が、沈没・転覆の被害を受けた。

只越漁港において、図4、図5に被害前の漁船位置と漁港の被害状況について示す。状況としては、普段は発生しない渦が発生したという証言でも推測されるように、異常な流れが発生したため、その流れにより、漁船は係留索を切られ、漂流し、被害を受けたと考えられる。

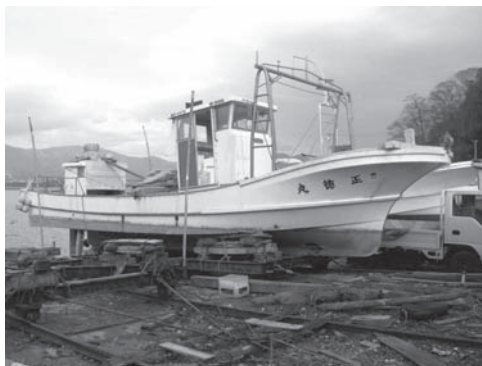
図6. 只越漁港での被害漁船（造船所にて）

図6に示すのは只越漁港で沈没した漁船である。総トン数4.6tの漁船である。

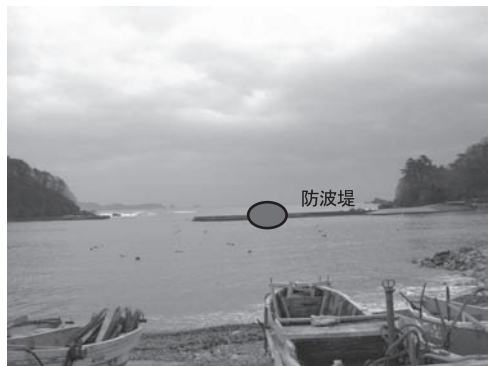
図7. 漁船係留位置（赤）

被害漁船は図7に示す防波堤の位置に係留していた。図8は横方向から漁船の被害前の状況であり、図9は真上方向から被害前の状況をみたものである。漁船は前後に係留ロープ二本で係留しており、前方からアンカーを下ろしていた。また係留ロープの結び方は図

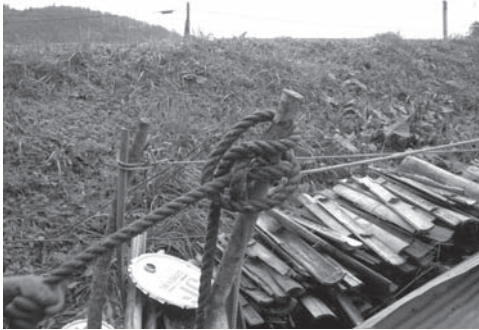
図 10. ビット①の係留ロープの巻き方(強く)

10がビット①の閉め方、図11がビット②の閉め方である。図12に示す輪ゴムに片方を通すという方法で2本の係留ロープを繋いでいた。

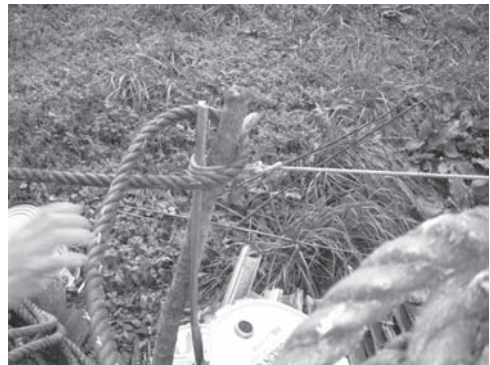
図 11. ビット②の係留ロープの巻き方 (比較的弱く)

係留ロープの被害状況を図13に示す。ビット①に繋いでいた係留ロープはそのまま上に外れた状態であった。またビット②に繋いでいた係留ロープは、ロープの中間当たりで切れており、図11に示す状態でビット②に残っていた。

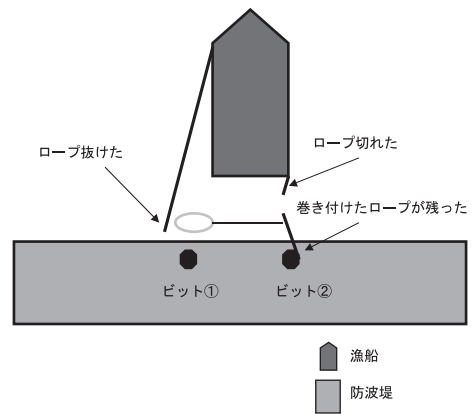
図 13. 係留ロープの被害状況

1. 津波の水位変動による漁船の上下変動により、係留ロープがはずれ、流れによって係留ロープが切れたことで、漁船が漂流した

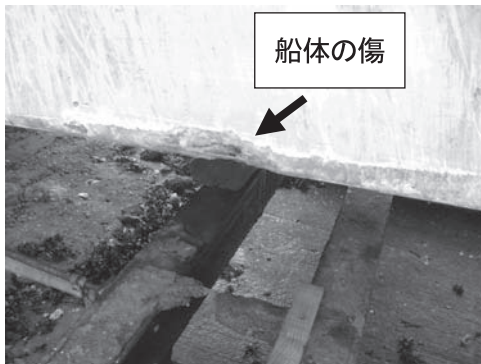
図14. 船体の被害

漁船には図14に示すような小さな穴が開いていた。これは造船所の方の話では、「沈没したときに、海底に接触した時に出来た穴であり、船体に穴が出来たことで浸水し、沈没したとは考えにくい」という証言があった。また一方で、「漁船のスクリュー部分が海底にあたると、漁船はバランスを崩し、横転した可能性がある。横転した後に船内に海水が浸水してきて沈没したのではないか」という意見もあった。

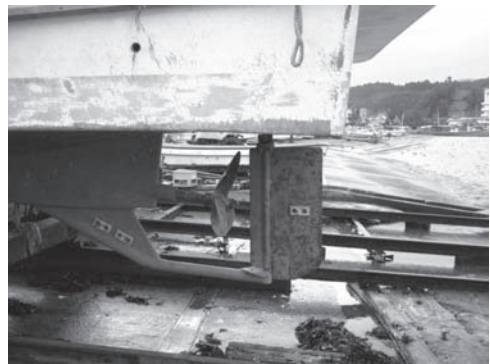
図15. 漁船のスクリュー部分

スクリュー部分が海底に接触し、横転したそのまま引き波により港口に流され、船体に海水が流れ込み、沈没した
