2010年チリ津波による被害に関する気仙沼での現地調査報告書

橋本 貴之*, 今村 文彦*

1. はじめに

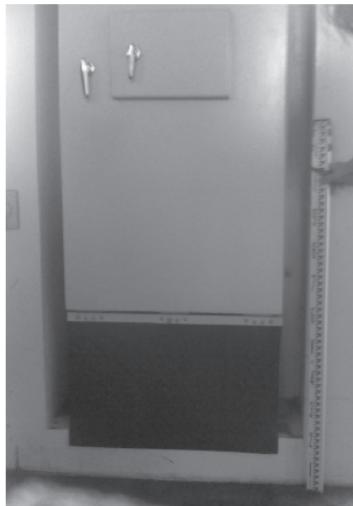
- ・16:00 頃大きい津波。
- ・始めて側溝の目地から浸水後、前面海域の桟橋からの越流により浸水。
- ・浸水高さは電源盤の下ぐらいであった（50～60cm, 写真 1）。
- ・この前面岸壁の高さは、DL2.5m であり、従って、津波の浸水レベルは DL3.0m
DL0.0m=TP-0.89m
- ・湾奥の市役所による津波計によれば、この直前の引き波は DL0.0m であったので、全振幅として 3.0m になる。
- ・浸水範囲は魚市場の前にある道路を越える。
- ・市場内のコンテナタンク（70～80kg, 写真 2, 鰯などを入れる 1 トンタンク（コンテナ）、常時 1500 個ほどある）はロープ等で固定していたが、崩れたものが、市街地や海には流出しなかった。

写真 1 電源盤による浸水高さの測定

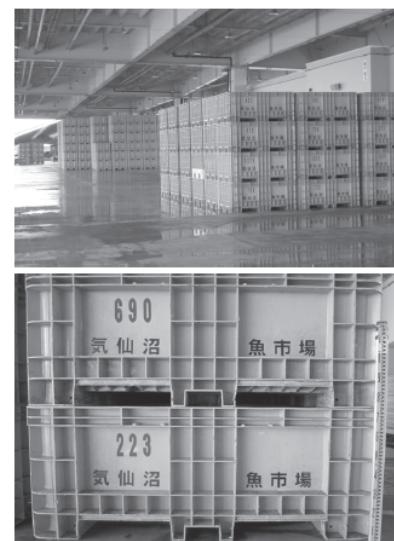
写真 2 市場内のタンク（上：設置状況、下：大きさ）

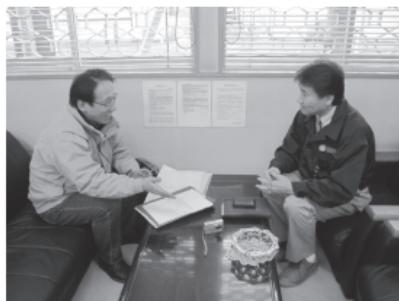
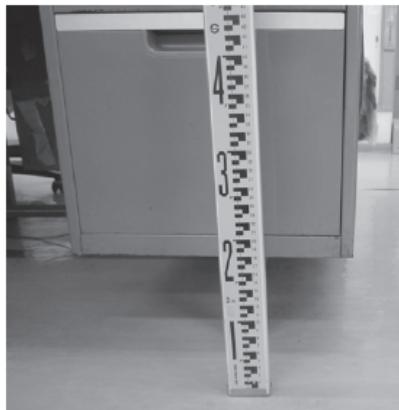
緯度：38°53'55.03"，経度：141°34'53.6"
写真3 気仙沼商会の建物内
(上：聞き取りの様子，下：浸水高さの測定)

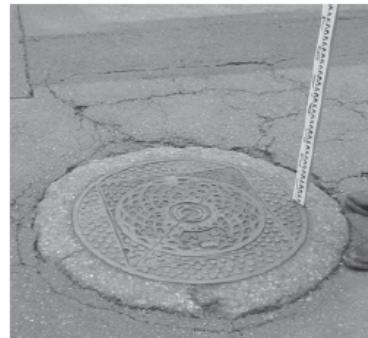
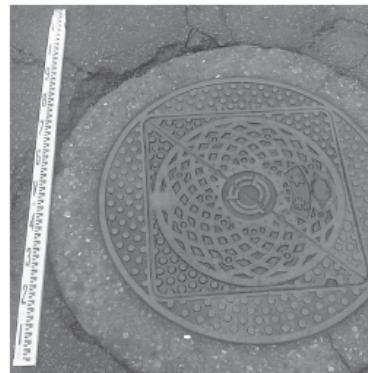
- ・第 1 波、第 2 波では影響がなく、第 3 波で越流および側溝から浸水。
- ・土のうおよびシャッターで入口を塞いだが、建物内に浸水。
- ・浸水高さは 5～10cm であった（写真 3）。
- ・マンホールからも浸水（16:30 頃の映像あり、写真 4）。しかし大潮時にも浸水するときがある。なお、映像から、津波による浸水時にマンホールの隙間から海水が流入し、管内にあった空気が圧縮され、マンホールの隙間から吹き出た状況も確認できる。
- ・建物内に留まった海水は、17:30 頃に引いた。
- ・18:00 以降は魚市場のみ浸水。

緯度：38°53'54.73"，経度：141°34'53.2"
写真4 気仙沼商会前のマンホール
(上：横から撮影，下：上から撮影)

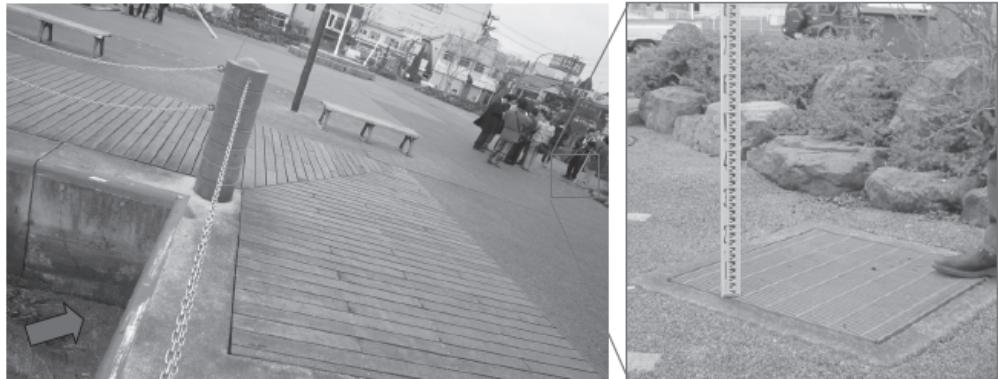
- ・14:30 頃に潮位が下がり、10～15 分かけて水位が上昇する。
- ・護岸からの越流よりも先に、水路を通じて排水溝から約 5 分かけて浸水（写真 6）。
- ・第 2 波以降は影響なし。
- ・18:30 頃に水位が上昇し、はじめて護岸から越流する。

緯度 : $38^{\circ}54'22.47''$, 経度 : $141^{\circ}34'29.3''$
写真 6 排水枠からの浸水（左：海面下の水路から浸入、右：海水が流出した箇所）

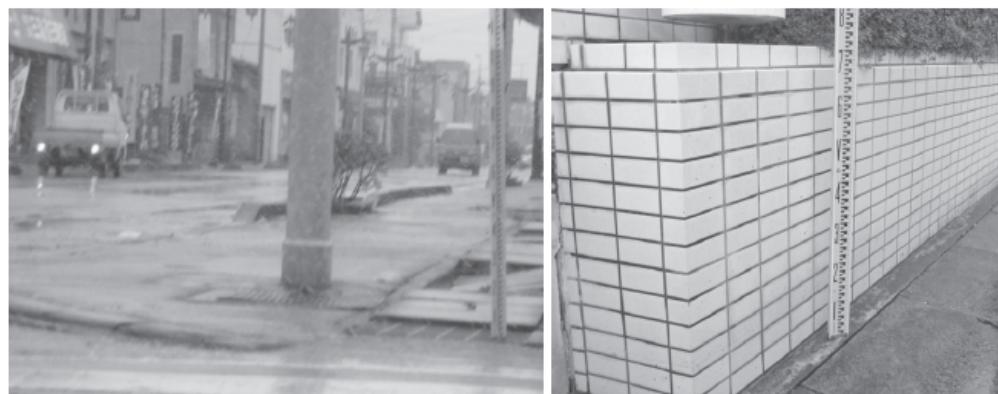
・図 1 の箇所（「でまえれすとらんさとう」付近）では側溝からの浸水後、越流による

浸水が生じる。浸水高さは 20cm 程度（写真 7）。

緯度 : $38^{\circ}53'52.43''$, 経度 : $141^{\circ}34'45.5''$ 緯度 : $38^{\circ}53'52.62''$, 経度 : $141^{\circ}34'44.9''$
写真 7 「でまえれすとらんさとう」付近での調査(左:側溝からの浸水箇所, 右:浸水高さの測定)

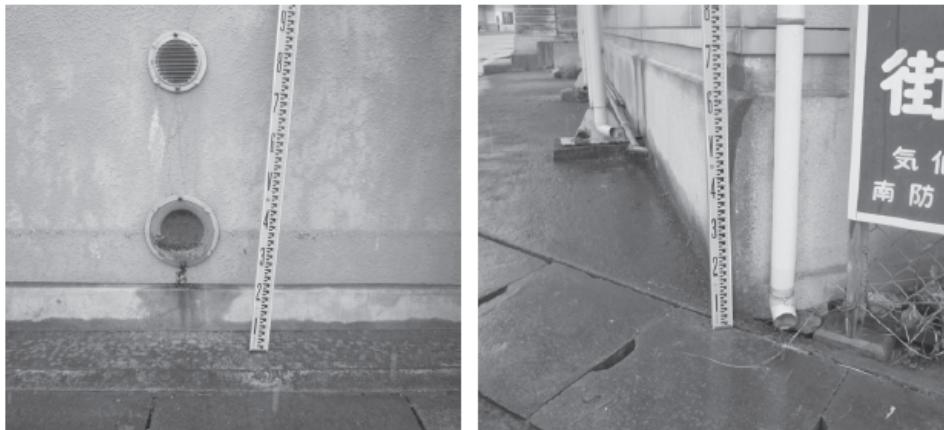
・中央公民館付近でも側溝から浸水したことが確認されている（写真 8）。

緯度：38°53'38.69"，経度：141°34'52.4" 緯度：38°53'40.34"，経度：141°34'54.9"
写真8 中央公民館付近での浸水高さの測定

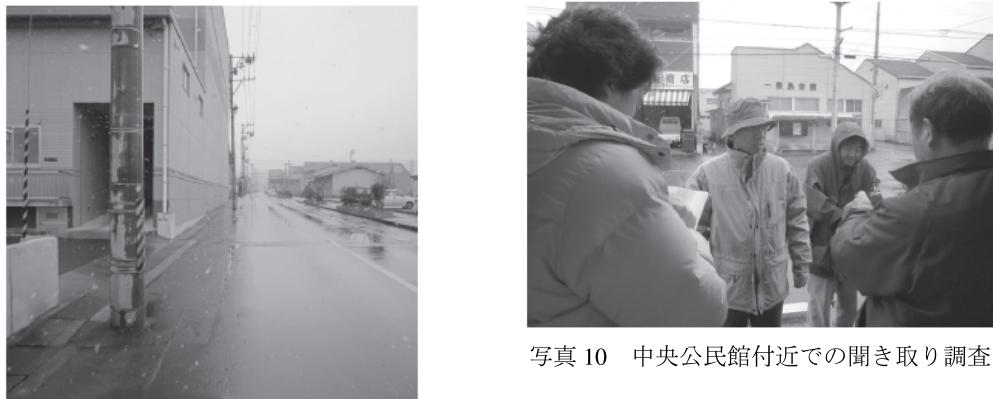
・どちらも海岸線から約 400m の位置である（写真 9）。

緯度：38°53'37.31"，経度：141°34'50.4"
写真9 中央公民館付近の調査箇所
