## 宮城県南部沿岸域における津波被害の特徴

今井健太郎\*・今村 文彦\*・越村 俊一\*

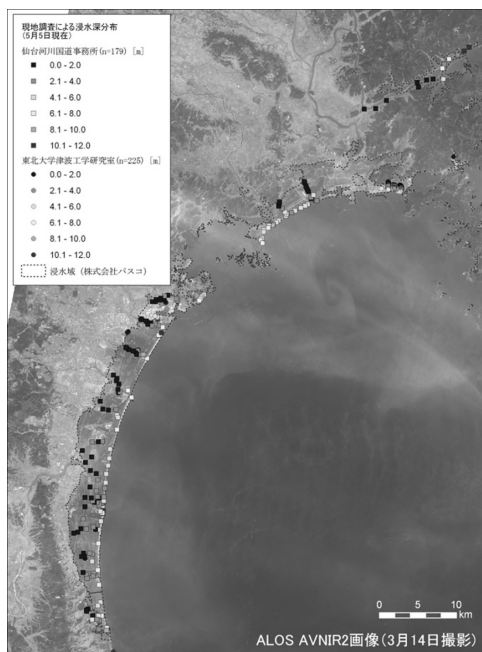
図-1 宮城県南部沿岸における浸水深と浸水範囲

当該沿岸域における津波の特徴としては、6 m 以上の高さを有する津波が高度に土地利用展開された近代都市の沿岸域に襲ったことであり、津波力による直接的な被害はもちろんのこと、自動車、船舶、コンテナ、抜根・折損樹木、そして破壊された建物瓦礫による漂流物による被害、そして公共交通機関被害が目立った。また、本地震による巨大津波と当該沿岸域の地形的特徴により、浸水範囲も広大となり、沿岸からおおよそ 3～4 km 内陸に位置する三陸自動車道や仙台東部自動車道へ津波は到達、あるいはそれ以上の浸水被害となった(図-1)。

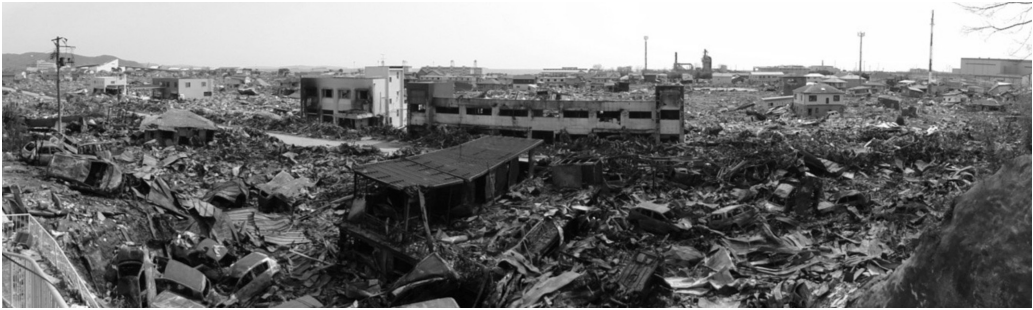
写真-1 石巻市南浜・門脇地区の被害状況

津波は甚大な被害をもたらし、河口部右岸の南浜・門脇地区では津波氾濫に加えて火災による甚大な被害が発生した(写真-1)。ここでは4000名以上の尊い命が失われた。また、地震発生から3時間以降には、地盤沈下の影響を受けた中心市街地へ陸上に溢れた津波が集積し、潮位の影響も相まって数日間冠水した。公共交通機関も甚大な被害を受け、JR仙石線沿線では車両の脱線・漂流や軌道被害

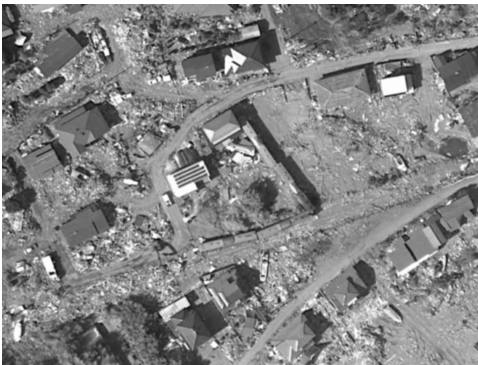
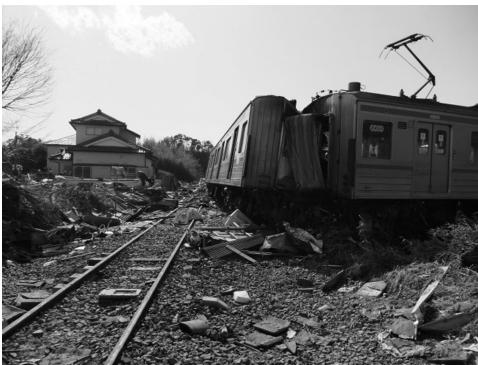
写真-2 東松島市野蒜の列車被害状況

(a) 上空からの状況 (Google earth による)

(b) 列車被害の状況

が発生し(写真-2)、現在一部区間は運休状況にある(2011/7/10時点)。

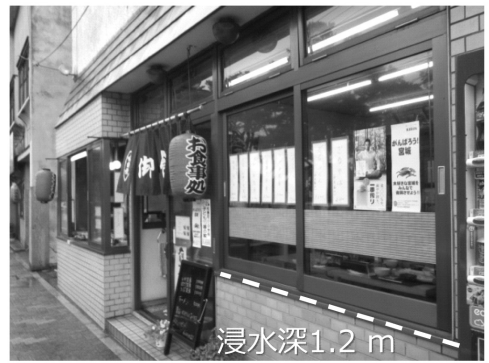
写真-3 松島市の浸水状況

松島湾の湾口部に点在する小島により、津波の流入を抑制したためか、宮城県南部沿岸において津波による人的・家屋被害が最も少なかった地域である。一方で、牡蠣養殖関連の水産施設は壊滅的な被害を受けた。ここでの浸水深は1m程度であった(写真-3)。

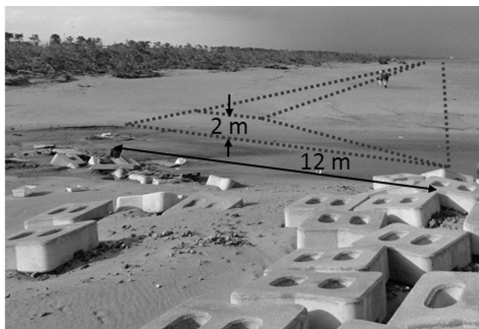
写真-5 名取市沿岸における人工砂丘の消失。点線部は人工砂丘の概形を示す。

仙台市の中心市街地から沿岸域まで、高度な土地利用が展開されている仙台市宮城野区・若林区、そして仙台空港を擁する名取市・岩沼市の沿岸部において、人的・家屋流出被害は甚大であった。防潮堤の一部崩壊、人工砂丘の消失 (写真-5) や海岸線の破壊など、海岸施設の甚大な被害を受け、さらに、1ヶ

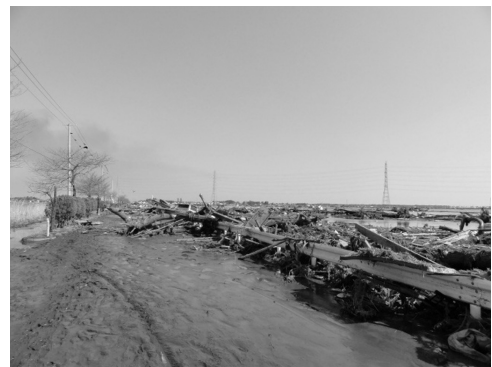
写真-6 沿岸域から運ばれてきた土砂 (仙台市宮城野区岡田付近)

月近くに及ぶ仙台空港施設の機能停止や農地浸水による塩害など、多くの経済的損失をもたらした。ここでの津波浸水深は沿岸部で4~6m、浸水距離は内陸5kmにまで及び、震災直後は津波が運んだ泥質の土砂が至るところの道路を埋め尽くした (写真-6)。

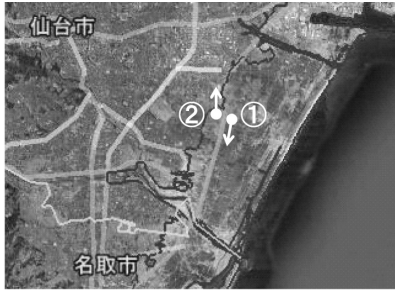
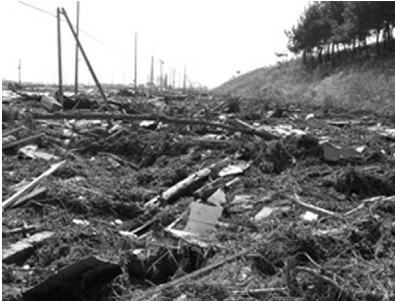
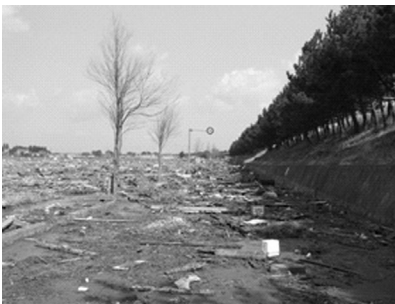
一方で、仙台東部自動車道の盛土により、漂流物捕捉や浸水抑制が確認された (写真-7)。平野部における津波対策を行う上で、多重堤による防御の有効性が示された事例といえる。

(a) 上空からの状況 (Google earth による)

(b) 東部道路東側①の状況

(c) 東部道路東側②の状況

写真-7 仙台市東部道路の津波減災効果

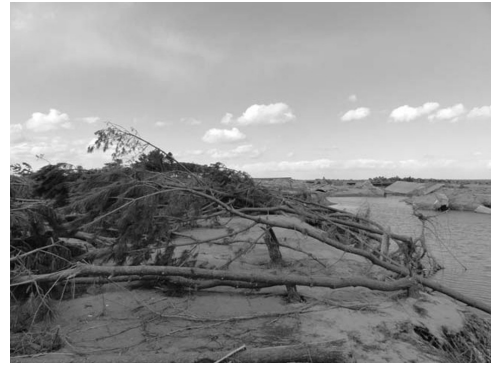
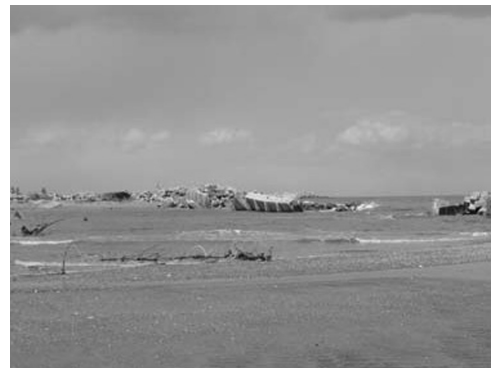
沿岸部では、人的・家屋流出被害に加えて、防潮堤の崩壊や海岸林被害が顕著にみられた (写真-8)。公共交通機関も甚大な被害を受け、JR常磐線沿線では車両の脱線・漂流や軌道被害が発生し、現在 (2011/7/10 時点) も一部区間は運休状況にある。

(a) 海岸林の被害 (亶理町)

(b) 崩壊した海岸構造物 (山元町)

写真-8 亶理郡沿岸における海岸林・海岸構造物の被害
