大分県における 1596 年豊後地震の津波痕跡に関する現地調査報告

Field Survey of the traces of the tsunami of the 1596 Bungo Earthquake in Oita Prefecture

都司 嘉宣*・松岡 祐也**・行谷 佑一***・今井健太郎**
 岩瀬 浩之****・原 信彦****・今村 文彦**

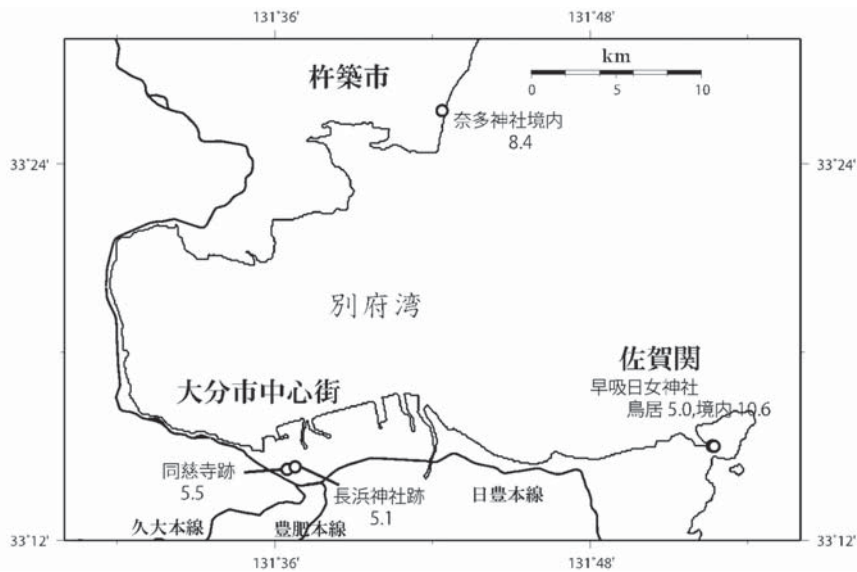
図-1 調査対象地域と津波高さの調査結果

本調査の対象地域および各地点で得られた津波高さの結果を図-1 および表-1 に示す。また、各地点には、参考として羽鳥(1985)による調査報告の津波の推定高さも引用することとした。なお、本稿では以下の文献名を引用する際、その文献が掲載された史料集名と掲載ページ数を明記した。使用した史料集は次の 2 件である。

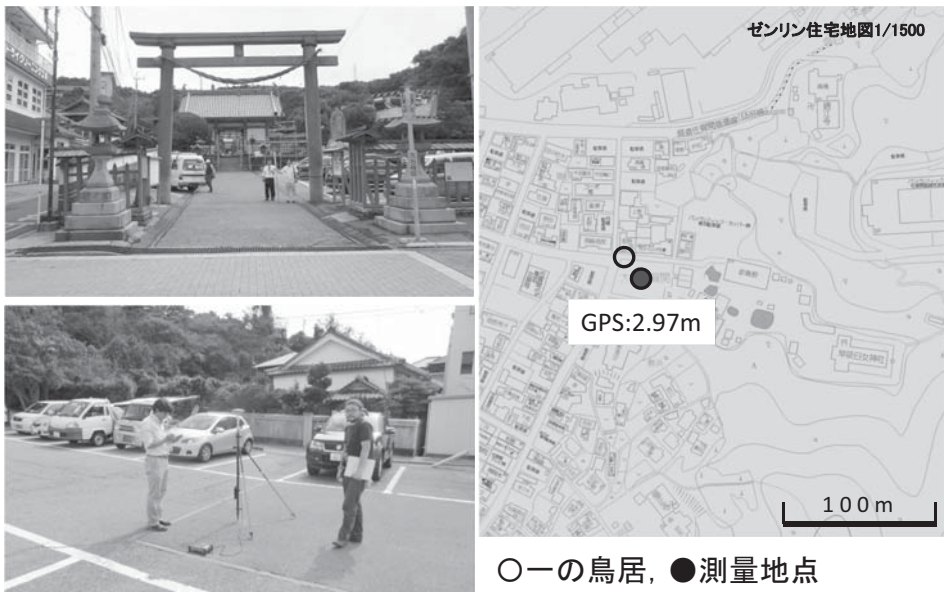
図-3 一の鳥居の周辺と測量地点

一の鳥居に隣接する駐車場の地盤高を測量すると T.P.+2.97 m となった（図-3）。社殿までは緩やかな登りであり，社殿のある境内の地盤高を測量すると T.P.+8.41 m であった（図-4）。なお，社殿は現地地面から 34 cm の基礎土台の上にある（図-5）。境内の測量地点から基礎土台前の高低差は，レーザーレンジファインダによる測量の結果 +20 cm であり，基礎土台前の地盤高は T.P.+8.61 m となる。

○一の鳥居，●測量地点

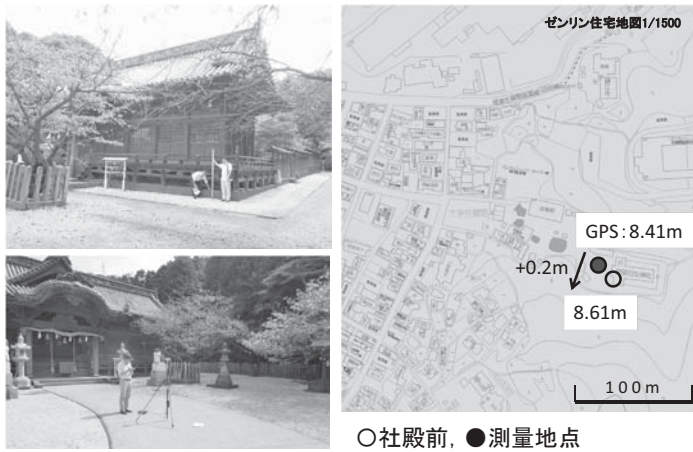
図-4 社殿の周辺と測量地点

社殿が流されたことから津波浸水深を 2m と仮定すると、津波高は T.P.+10.6 m と推定で

きる。ちなみに羽鳥 (1985) による推定津波高は 6 ~ 7 m である。

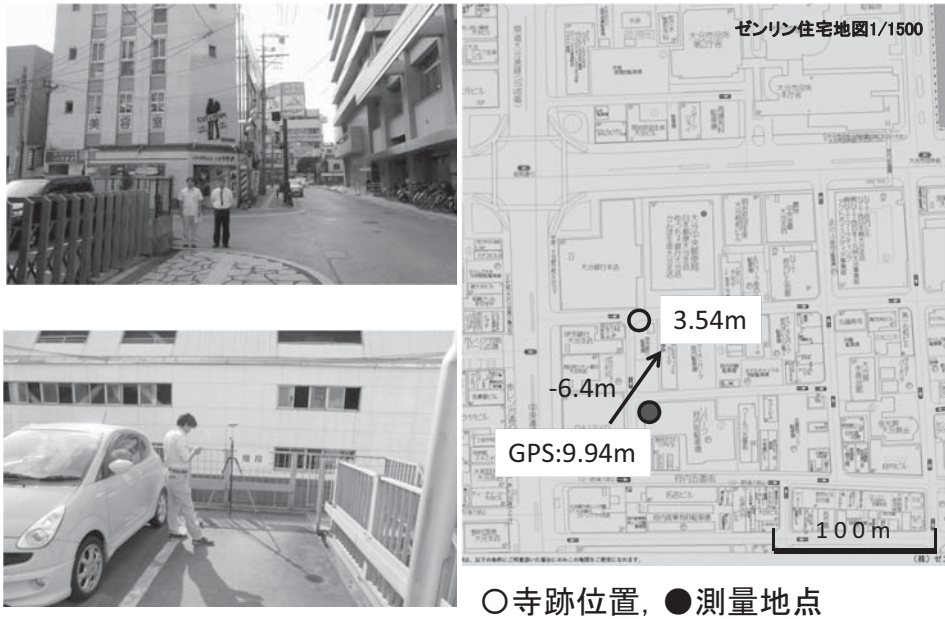
図-7 同慈寺跡周辺と測量地点

大分中央郵便局裏の地盤高 (図-7) を直接測量すると T.P.+3.53 m であったが、この地点では、GPS の受信状況が悪く測量精度が低い恐れがあるため参考値とする。よって、GPS 受信の開空率を確保するために、近くの立体駐車場屋上 (3 階部) における標高を測定し、レーザーレンジファインダを介して対象の地盤高の測量を実施した。立体駐車場の標高は T.P.+9.94 m であり、測量地点との高低差は、-6.4 m である。神殿が流れた事から津波浸水深を 2m と仮定すると、津波高は T.P.+5.5 m と推定できる。

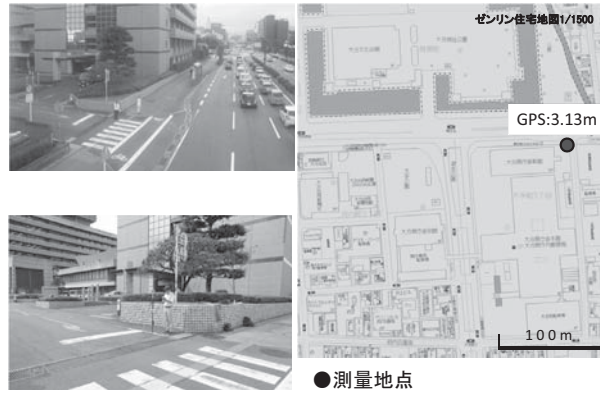
図-9 長浜神社跡周辺と測量地点

大分警察本部前の地盤高を測量すると T.P.+3.13 m となった(図-9)。津波で流された事から津波浸水深を 2 m と仮定すると、津波高は T.P.+5.1 m と推定できる。

ちなみに羽鳥(1985)による推定津波高は勢家における推定値として 5 m である。

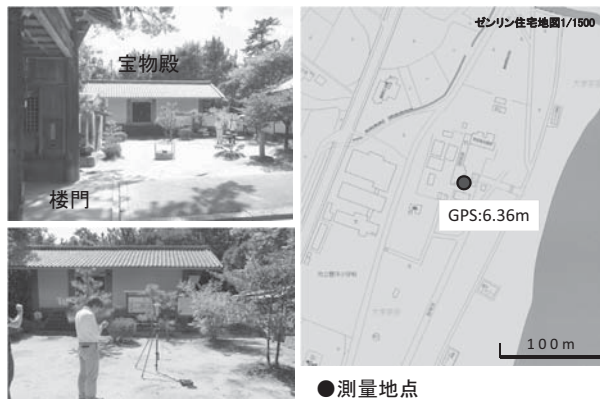
図-11 奈多神社周辺と測量地点

境内の地盤高を測量すると T.P.+6.36 m となった(図-11)。社殿が流れた事から津波浸水深を 2 m と仮定すると、津波高は T.P.+8.4 m と推定できる。ちなみに羽鳥(1985)による推定津波高は 7~8 m である。
