防潮林の津波に対する効果と限界

—過去の事例による判定—

* 首藤伸夫

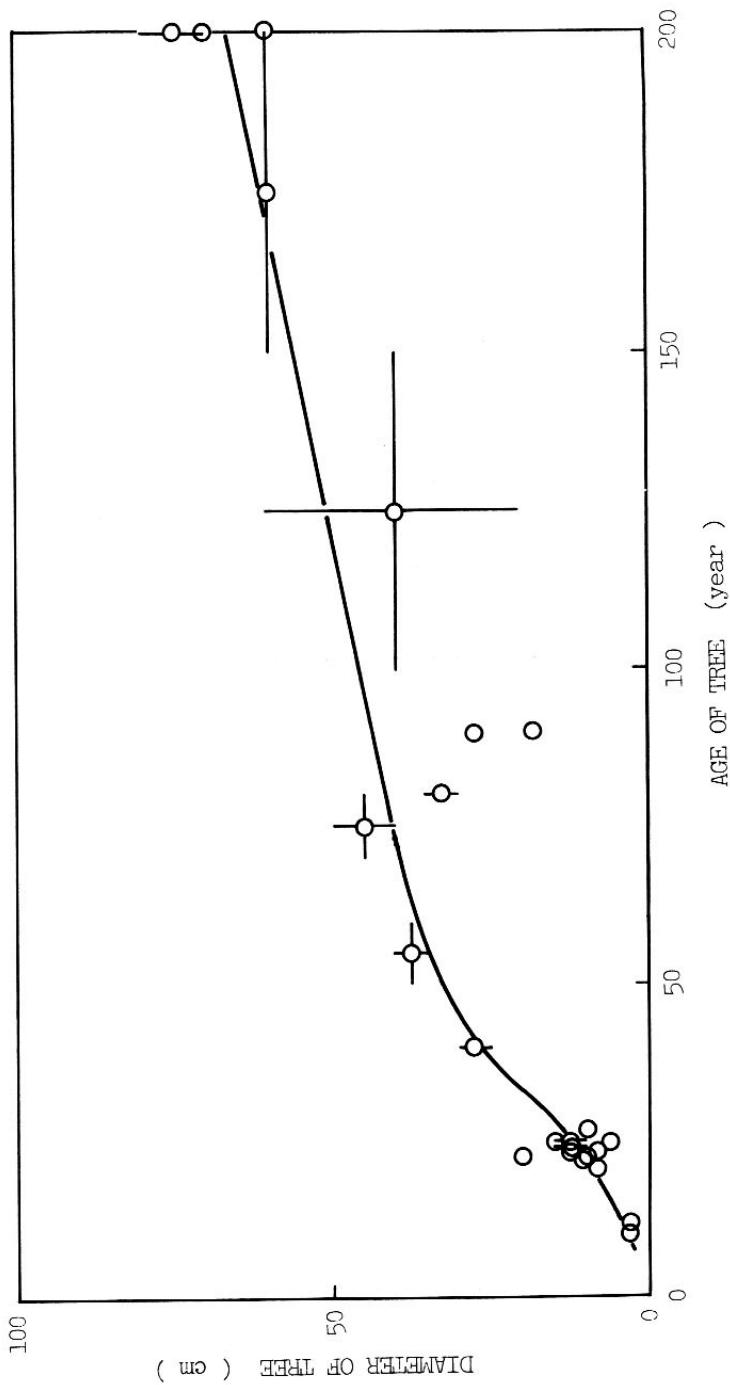
図－1. 樹令と直径の関係

これにもとづき、樹令と直径の関係を図-1に、樹高と直径の関係を図-2にしめす。地方や土壌などの生育条件、樹樹によってバラツキが大きいのは当然であるが、とりあえず両図中にしめした平均的な曲線によって表わしうると考え、直径について記述のない場合を補足することとする。

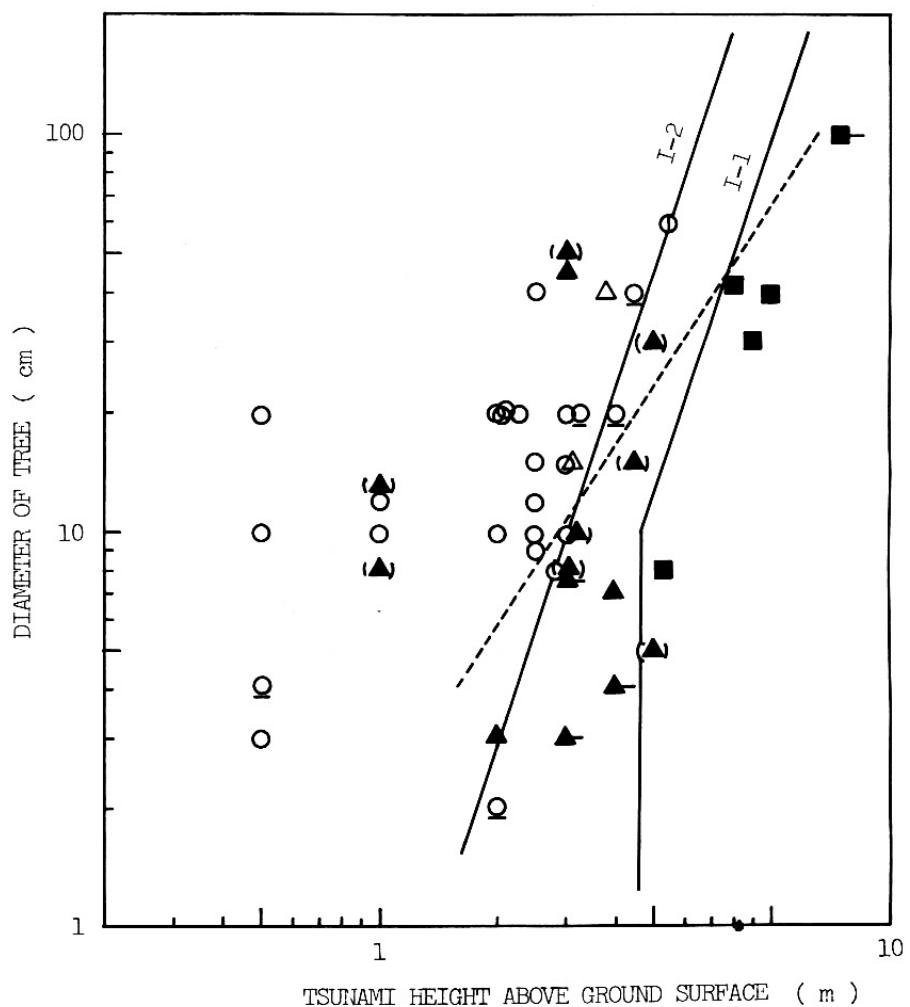
曲線I-1は樹木切断の条件をあたえる。この曲線より右側では、樹木は津波に対し全

く無効となってしまう。

曲線 I - 2 は悪条件でない限り、樹木が切断も倒伏もされずに安全である限界をしめす。これより左側の領域では、林縁部や疎開部で津波が集中し土壤が激しい洗掘をうけた場合にのみ、樹木の倒伏が発生する。両曲線にはさまれた領域では、林内でも洗掘に起因する倒伏が見られる。

で、図-3 中の点線となり、経験的にもとめた切断条件に近い値をあたえる。

ここで式(4)のように、径の小さな樹木で切損した例が見られなかった事は、挽みやすいことや、根が浅く倒伏しやすいうことなどの事情を反映しているのであろう。

図-3. 主樹木の被害。○：無被害, ▲：倒木, ■：折損。下線_は下生え
が密生したこと, () は林縁部
など悪条件の所に発生したことを
しめす。また①は重複波的な津波
であった例である。

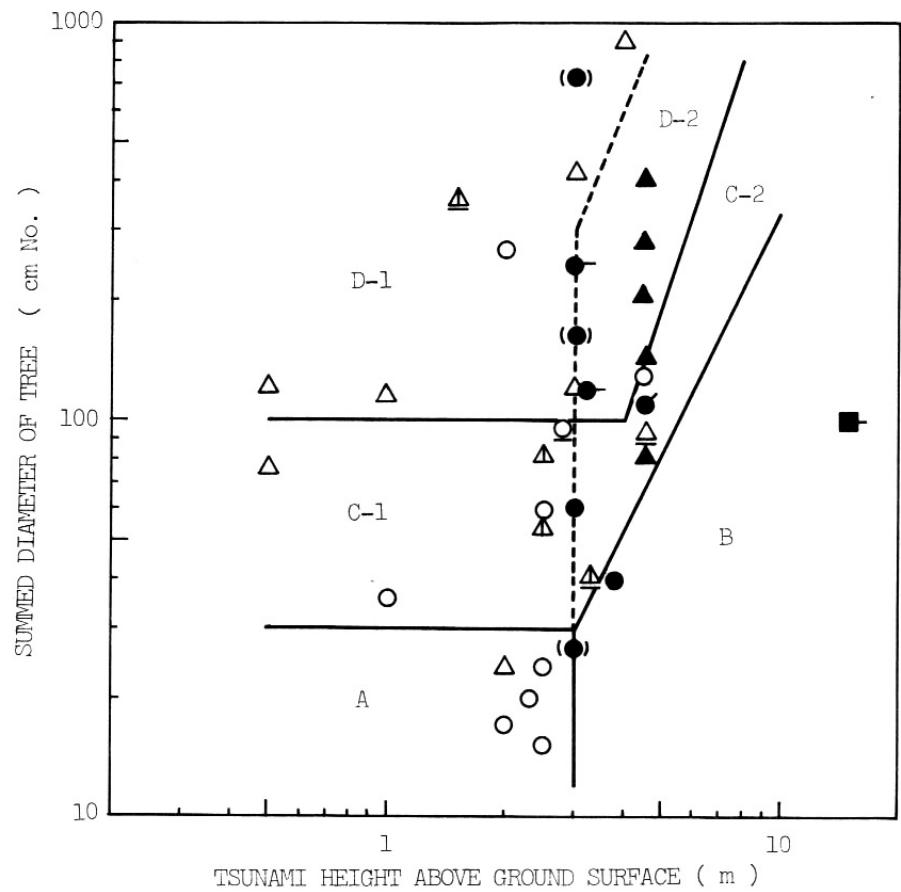
林帶被害に関する記事をとりまとめた。屋敷林のような幅のうすい林が無被害であった場合、漂流物阻止の効果をもちえたものと考えてよい。これを白丸であらわす。おなじく屋敷林が切損した場合、効果は全く期待できない。これは黒四角印でしめす。黒丸印は倒木被害をうけているが、全くの無効果でもなく漂流物を阻止しうる事をしめす。

ついで、同じように背後地への効果が認められ、同時に林帶内の表土洗掘などの影響がみられる場合を黒三角印とする。

図-4. 防潮林の厚みの効果。○：主樹木は健在で漂流物を阻止, ■：主樹木折損のため全く無効果, ●：倒木被害はあるものの漂流物阻止も可能, △：流勢を緩和し、林帯無被害, ▲：流勢を緩和しうるもの、林帯にも表土洗掘などの被害, ▲△：流勢を緩和したものの、林帯被害については無記述。下線は下生え密生、括弧は林縁部等、横棒は津波高がもっと大きかったこと、斜線は強力な漂流物力が集中したこと、などをしめす。

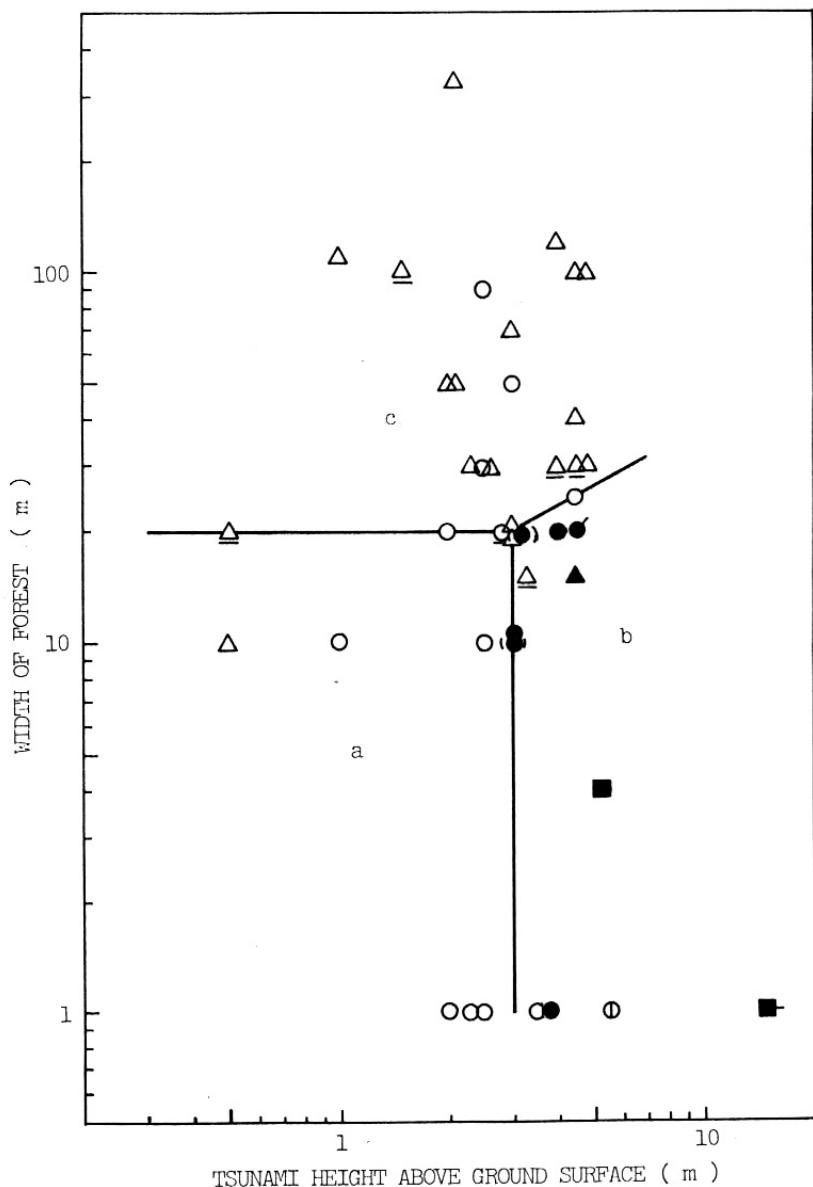
図-5. 防潮林幅の効果。○：漂流物阻止

■：切損による完全なる無効果。
