日本海中部地震津波の調査

—秋田県北部海岸—

松富英夫*

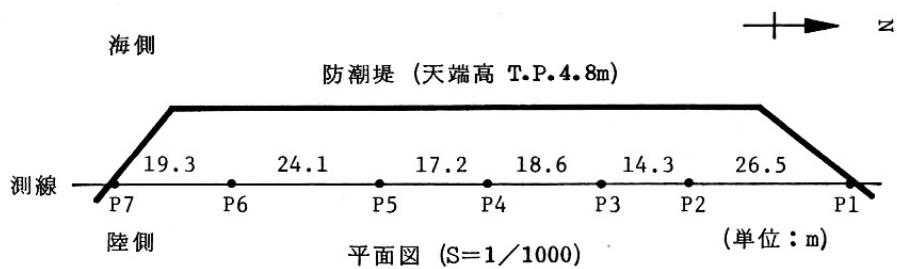
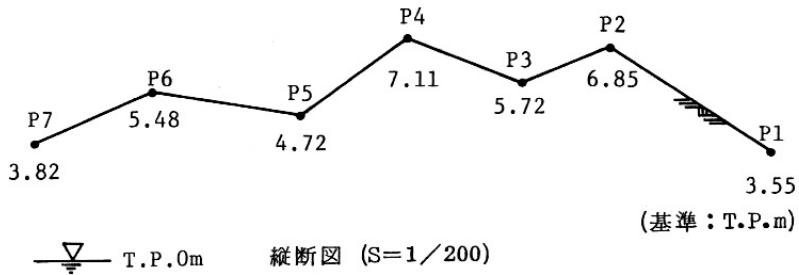
図-1 白滝川左岸小丘の縦断面図

この地区的痕跡高評価における重要点は白滝川左岸の小丘を津波が完全に越波したかどうかにあると思われる。この小丘は図-1に示すように2つの峰から成っており、証言によれば津波は両方の峰を越波したとのことである。踏査(1985年9月22日)してみたところ、ここは津波被災時のままで、T.P. 7.11 mの最高点付近の防風柵の根元にかすかに津波によると思われる流屑が残っていた。写真-1(矢印は最高点位置を示す)はこの小丘での津波の越波状況(第2波目当り)を捕らえたもので、写真-2(矢印は最高点位置を示す)に見られる防風柵の切目当りは完全に越流している。これ等より、津波はT.P. 7.11 mの最高点をわずかに越流したものと推定される。白滝川右岸での痕跡高は秋田県河川課調べでT.P. 7.49 mであり、その点から約400 m南での痕跡高は秋田大学調べでT.P. 8.64 mである。この間に防潮堤、小丘の切目や白滝川等の低地が存在したがゆえに、この区間の津波高は小丘の最高点をわずかに越える程度で済んだものと思われる。写真-2に写っ

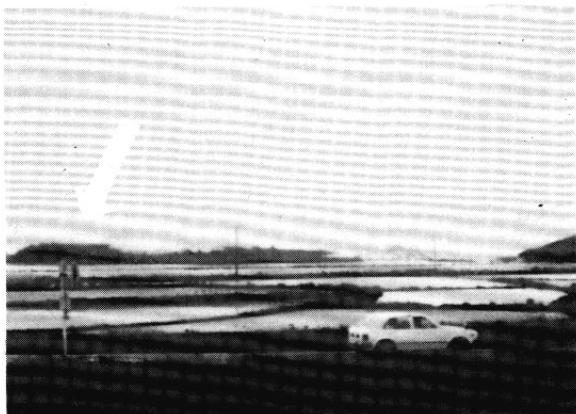
写真－1 白滝川左岸の小丘を
越波する津波
(山内清美氏撮影)。
矢印に示す
小丘の最高地盤高は
T.P. 7.11m。

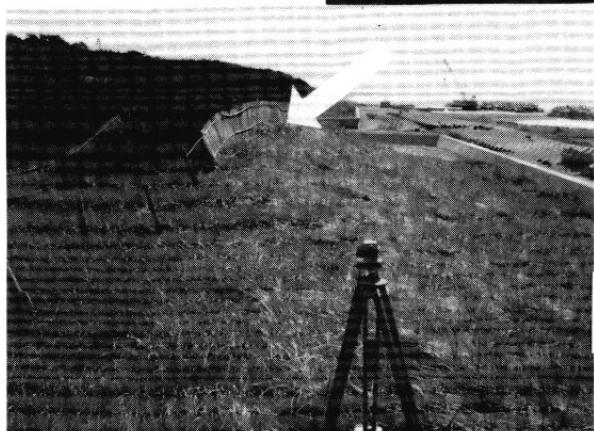
ているこの付近の防潮堤の天端高は T.P. 4.8 m である。

写真－2 白滝川左岸小丘での
破壊された防風柵。

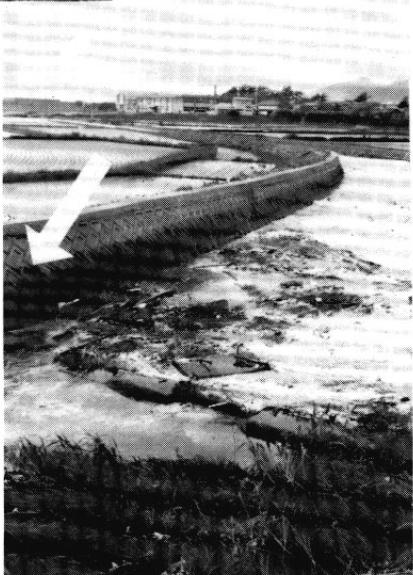
その他の同地区での津波痕跡としては、汀線から直角方向に測って約 360m 陸側の白滝川左岸護岸に、浸潤線という形で写真に残されているものがある。それを写真-3 に示す。痕跡高は T.P. 6.27 m であった。ただし、旧 101 号国道と白滝川左岸との交差地点では津波がわずかに路面を越流しただけなので、その路面高が T.P. 4.56 m であることを考えると、この値はかなり大きい。

写真－3 白滝川を週上した津波の浸水痕跡
(山内清美氏撮影)。矢印で示す
点の浸水高は T.P. 6.27m。

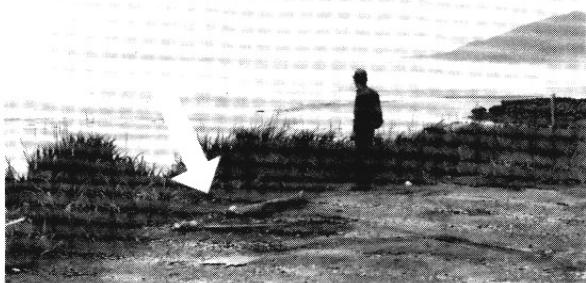
寺の後に南接する八森町八森後地区での津波痕跡資料はかなりある。しかし、両者の境界付近では少ない。そこで、痕跡写真を基にその近辺の調査を行った。写真-4 の矢印で示されたところが調査地点で、わずかに浸水しているのが判る。この地盤高は T.P. 9.19 m であった。これはこの付近の既発表の諸報告資料とほぼ同じ値である。

写真-4 八森町八森後の高台での浸水痕跡
(佐々木宣幸氏撮影)。矢印で示す点の地盤高は T.P. 9.19m。

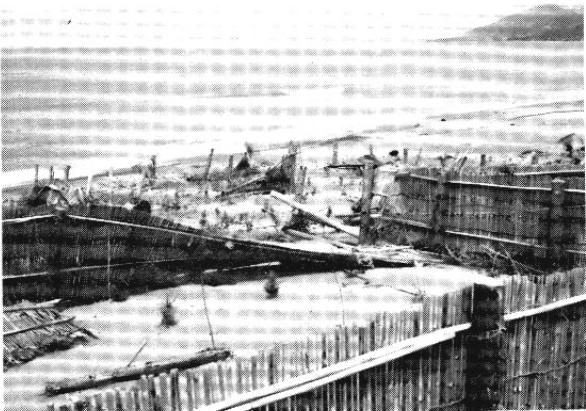
写真-5 峰浜村大沼での津波により破壊された防風柵。

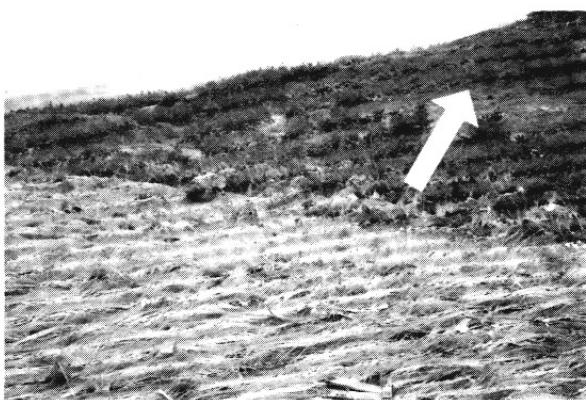
写真-6 峰浜村大沼での浸水痕跡。矢印のところまで津波は週上した。

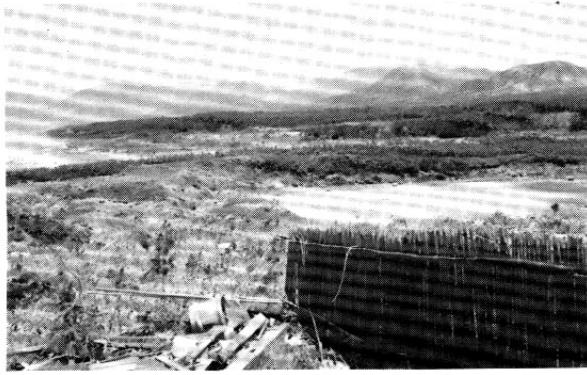
最大の痕跡高は水沢川河口左岸砂丘上での T.P. 14.21 m であった。写真-7 はその地点を示す。写真下方に漂着物が写っている。ほぼ同一地点での東北大・秋田県河川課の値は各々 T.P. 14.2 m, 14.08 m である。この地

点の痕跡高は T.P. 14.2 m 前後と考えてよい。東北大の調べではこの地点と次に述べる地点が今回の津波での最大痕跡点となっている。

写真－7 水沢川左岸砂丘上での漂流物。
ここでの痕跡高は T.P. 14.21m で
あった。

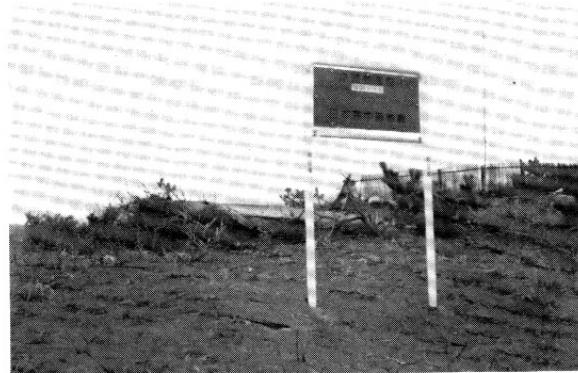
図-3 の A 地点では東北大と秋田県河川課が調査を行っており、各々 T.P. 14.2 m, 14.93 m と報告している。この差は最大痕跡点の判定の差によるもので、両調査地点間にほどの程度の高低差がある。写真-8, 9 は各々水沢川左岸とこの地点における秋田県河川課の設置した津波痕跡表示板を示す。

写真－8 水沢川左岸砂丘上に設置された秋
田県河川課の津波痕跡表示板。津
波到達位は T.P. 14.08 m とある。

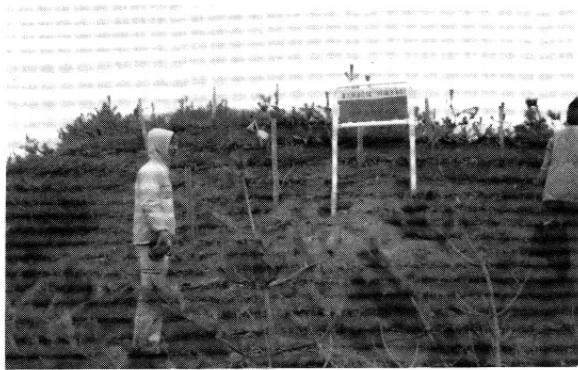
写真－9 峰浜村大沼に設置された秋田県河
川課の津波痕跡表示板。津波到達
位は T.P. 14.93m とある。

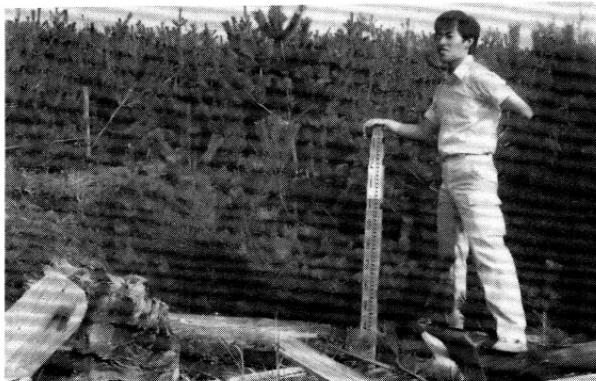
水沢川以南のこの地区は痕跡高や浸水域の大きなところとしても目立ったが、異形ブロックの大きな被害を受けたところとして注目された。近辺での痕跡高が T.P. 12.19 m (写真-10) あった沼田地区的 B 点では、重さ 4 ton の異形ブロックが最大のもので水平距離 68 m、高さ約 3.07 m 程動かされていた。ただし、このブロックは浜崖の前面に天端高 T.P. 4.5 m の消波構造物として設置されていたものである。写真-11 はその近辺でのブロックの散乱状態を示しており、矢印のブロックが上述の調査対象となったブロックである。

写真-10 峰浜村沼田の砂丘上に打上げられた漂流物。ここでの痕跡高はT.P. 12.19mであった。

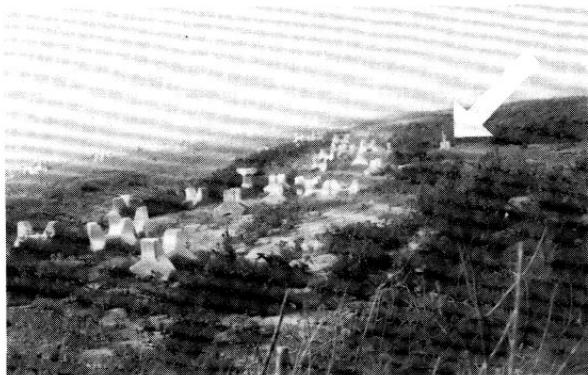
写真-11 峰浜村沼田地区での異形ブロック散乱状況。矢印の異形ブロックは水平距離68m、高さ約3.07m程動かされている。

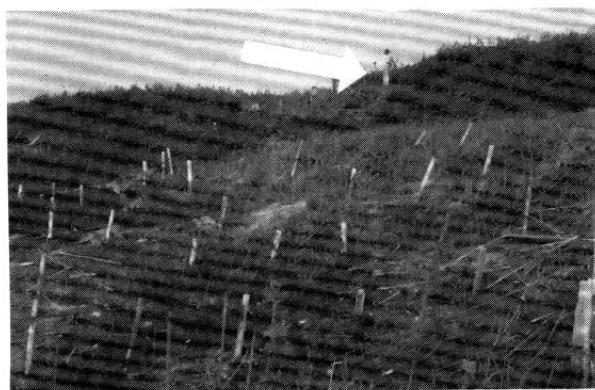
写真-12 竹生川右岸での浸水痕跡。矢印の示すところが痕跡高調査地点。

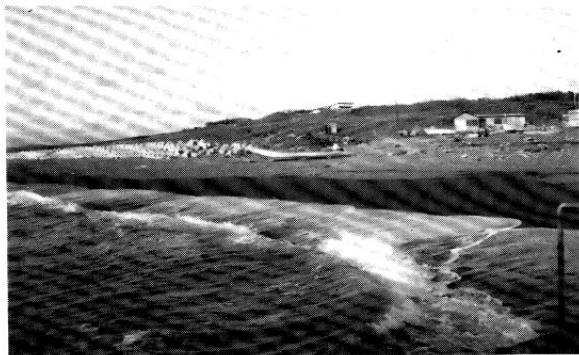
八竜海岸ですぐ背後に住家密集地区を有するところは釜谷地区だけである。この地区は真直ぐな砂丘海岸に面しており、痕跡資料としては秋田県河川課および運輸省港湾技術研究所⁶⁾のものが詳しい。両報告ともこの地区での最大痕跡高は約 T.P. 9 m で、この地区を海から守るように発達した砂丘上で得られている。ただし、同じ砂丘上でも港研のものは桟橋に接続する未舗装道路側の、海岸線に沿って設けられた消波構造物の切目とのところで得られており、他方は消波構造物の背後で得られている。本報告の調査では、消波構造物

写真-13 釜谷地区に発達した小丘。消波工
が途中で終っている。

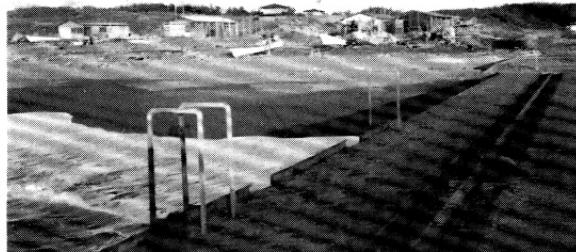
写真-14 釜谷地区に発達した小丘。この当
りには消波構造物はない。

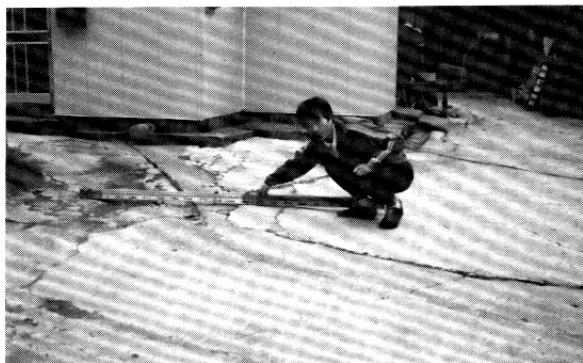
すでに宅地浸水域だけで 7 地点ばかりの痕跡資料が報告されている。しかし、複雑な地形域のため、浸水域・遡上高の津波数値シミュレーション結果の検証にはさらに多くの正確な資料が必要とされるところである。本報告の調査ではこの地区で 2 地点の遡上高に関する証言を得た。その地点を写真-15, 16 に示す。写真-15 に示す地点では木片が打上げられたということで、その地盤高は T.P. 3.25m であった。

写真-15 男鹿市浜間口。木片が打上ったと
いう。T.P. 3.25mであった。

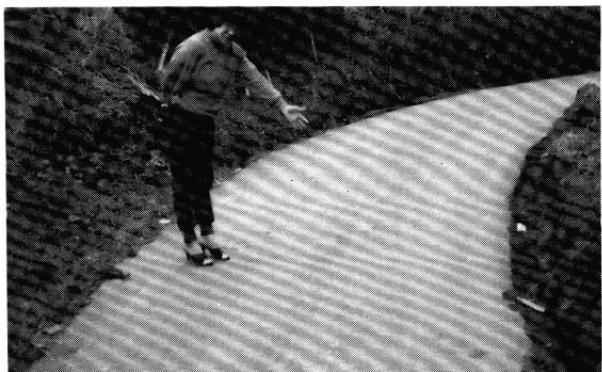
写真-16 男鹿市浜間口。T.P. 3.19mであった。

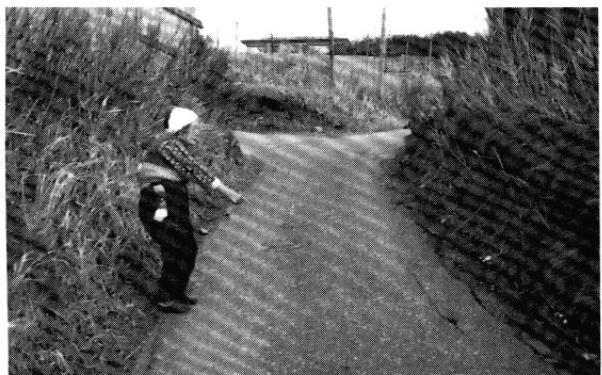
浜間口地区周辺でも調査を行った。浜間口地区と周辺での調査地点を図-5 に示す。写真-17 は安田での間込みに基づく遡上地点を示し、ここでの高さは T.P. 6.05m であった。ここは国立防災科学技術センターの調査地点とほぼ同じところで、その高さもほぼ等しい。安田では写真に見られる道路沿いのみに住家があり、住家側ではこの地点が最大遡上地点と思われる。写真-18 は、浜間口地区より南西側に位置する大増川河口での、秋田県漁港課⁷⁾が設置した津波痕跡表示板を示す。標示は D.L. 4.41m とあるので T.P. 4.60m ということになる。念のため、痕跡表示板の示す高さを再測したところ T.P. 4.29m であった。この写真手前の海側には男鹿市漁協のサケ・マス孵化施設があったが、津波により完全に

写真-17 男鹿市安田。T.P. 6.05mであった。

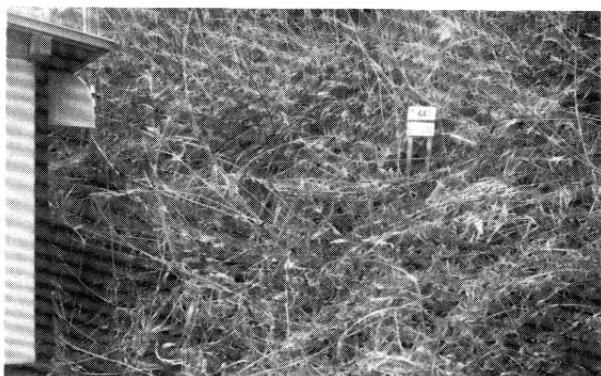
破壊・掃流された。写真左端に写っている発電機小屋も半壊しており、その破損域はほぼ前述の痕跡表示板の示す高さにまでおよんでいた。

写真-18 大増川河口左岸に設置された秋田
県漁港課の津波痕跡表示板。津波
到達位はD.L. 4.41 mとある。
