高解像度衛星画像による2009年米領サモア地震津波被災地の建物被害の分類

東北大学大学院 学生会員 郷右近 英臣
 東北大学大学院 正会員 越村 俊一
 産業技術総合研究所 正会員 行谷 佑一
 北海道大学大学院 西村 裕一
 北海道大学大学院 中村 有吾

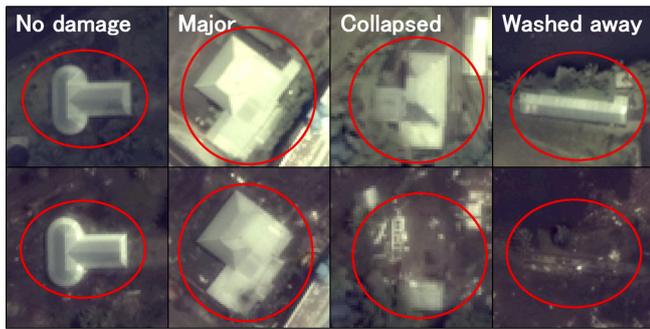
図-1 上段は津波被災前(09年09月24日,GMT),下段は津波被災後(09年09月29日撮影,GMT)。

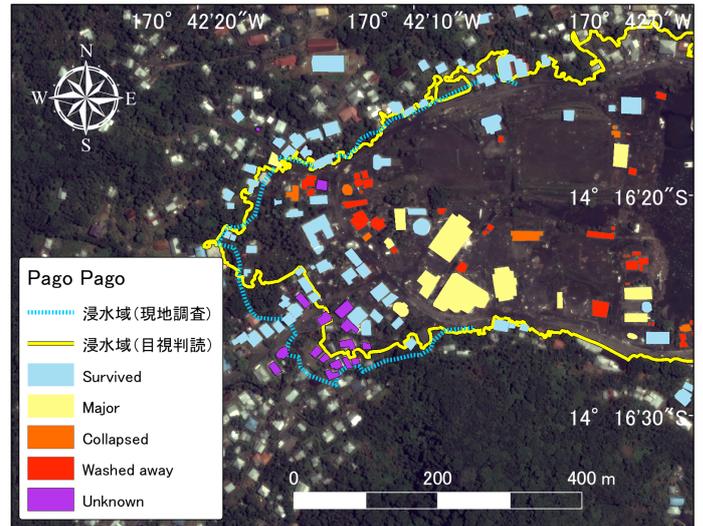
これらの誤認識は、衛星画像判読により得られる情報が真上からのものであるということにより生じる。衛星画像上ではSurvivedと分類されながらも、実際には被害を受けている建物が多数存在するということは、衛星画像判読では被災地の建物被害状況を過小評価してしまうこともあるという事を示している(表-3参照)。当然、これらの要因は被災地域の環境によって大きく変わりうるものである。しかし、流失した建物、浸水域(図-2参照)は高解像度衛星画像において目視判読により高い精度で判読できることがわかった。流失した建物は表-3に示すように高い正解率で判読することができ、さらに浸水域は現

図-2 津波被災から4時間後のPago Pago(QuickBird衛星画像)。

地調査により抽出した結果と図に示すようになりかなり高い整合性が見られた。この2点については、木や雲で対象が遮られなければどんな場所においても高い精度で抽出することが期待できる。
