2011年東北地方太平洋沖地震津波における直下視・斜め視空中写真による家屋被害の検討

東北大大学院 学生会員 ○郷右近 英臣
東北大大学院 正会員 越村 俊一

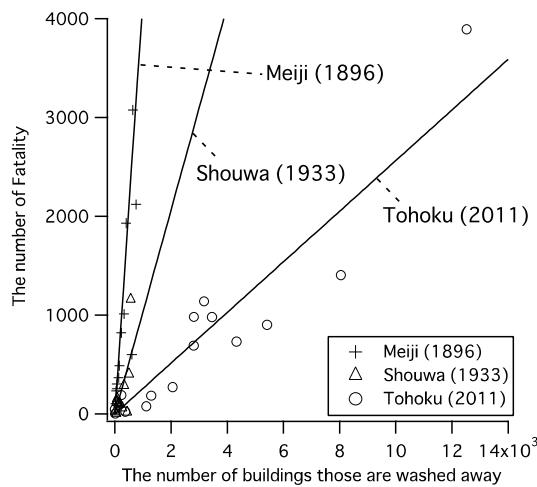
図-1 流失家屋数と人的被害との関係

航空写真の目視判読による家屋被害判読の結果、宮城県浸水域内家屋162,015棟のうち、51,073棟の流失が確認された。次に、流失家屋棟数と人的被害との関係性を、各行政区毎に推計・プロットし（図-1）、首藤（1987）による1896年明治三陸地震津波と1933年昭和三陸地震津波における調査結果との比較も行った。各イベント毎に近似曲線を引くと、明治三陸地震津波では流失家屋一棟あたり4.2人（ $R^2 = 0.79$ ）、昭和三陸地震津波では1.03人（ $R^2 = 0.47$ ）が死亡したのに対し、本震災では流失家屋一棟当たり0.25人（ $R^2 = 0.88$ ）死亡という結果が得られた。首藤（1987）によると、明治三陸地震津波のときは、先行する地震が小さくほとんど避難する人がいなかつたことや、旧暦端午の節句で津波来襲時に在宅者が多かったため、死亡率が上昇したことであるが、本震災では、それらと比較的して、津波の規模の割に、かなり低い死亡率に抑えられたということがわかった。また、近似曲線の相関係数も高く、全体として、避難行動の遅速や成否が表れていると考えられる。

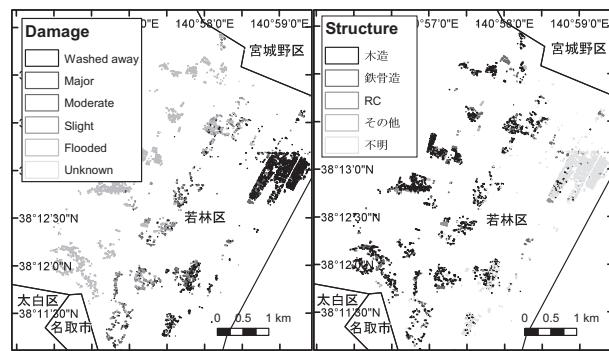
図-2 斜め空中写真による家屋被害判読結果と構造分類
被害の関係をプロットした、図-1における近似曲線の相
関係数も0.88と非常に高く、避難行動の遅速や成否が表
れていると考えられる。

ここまで分析は、直上から実施したものであり、家屋側面部の被害を考慮できていない。そこで、宮城県若林区の浸水域内建物5072棟を対象として、斜め視空中写真による被害判読を実施し、表-1の分類基準に基づき、家屋被害を5段階に分類した（表-2、図-2）。さらに、家屋の構造により、「木造」、「鉄骨造」、「RC」、「その他」の4種類への分類を実施した。その結果、浸水域内建物5072棟のうち、直下視の判読では残存と判定された建物のうち、軽微な損傷を含む何らかの外傷を受けた建物（Major, Moderate, Slight）は478棟、そのうち構造に被害が達した建物は99棟に及んだことがわかった。つまり、若林区では、航空写真より判読できた流失家屋2270棟よりも、実

際には20%多くの家屋が何らかの外傷を受けており、一方で、構造に被害が及んだ建物(Major)は、流失家屋棟数に対し4.4%程度と、それほど多くないことがわかった。また、越村ら(2010)が、2009年サモア地震津波で家屋の悉皆調査を実施した際、流失家屋棟数に対し、何らかの外傷を受けた建物は25.7%，構造に被害が及んだ建物の割合は11.4%と判定しており、以上の二つの事例からは、流失家屋棟数よりも20%～25%程度多くの家屋が損傷しているということがわかった。一方、構造に被害が及ぶような、甚大な被害を受けた構造物は、流失家屋棟数に対し、およそ4～11%程度と、それほど多くはない。これは、建物の構造に被害が及んだ時点では、津波に耐えきれずに流失する可能性が高いという事を、示していると考えられる。
