5-4 津波堆積物の写真

(産業技術総合研究所担当)

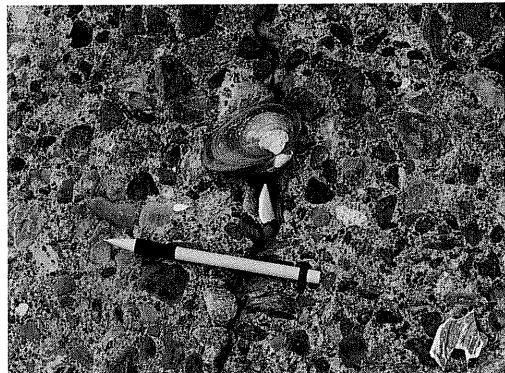
写真1 津波によって港に打ち上げられたウバガイ
(浜大樹漁港)

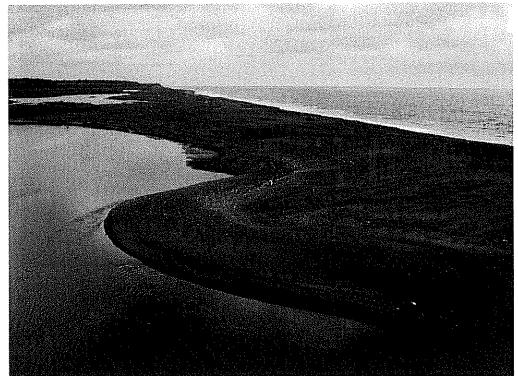
写真4 津波の押し波によって形成されたウォッショーオーバーファン（当縁川河口付近）

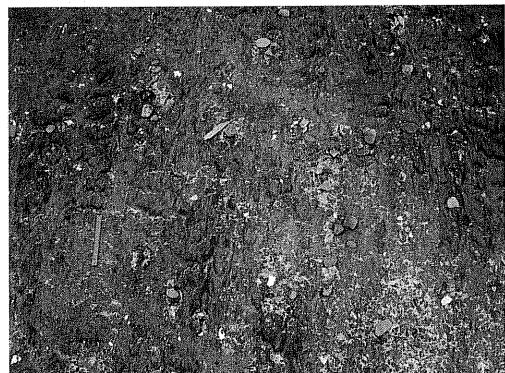
写真2 津波の引き波時に生じたカレントリップル
(浜大樹漁港)

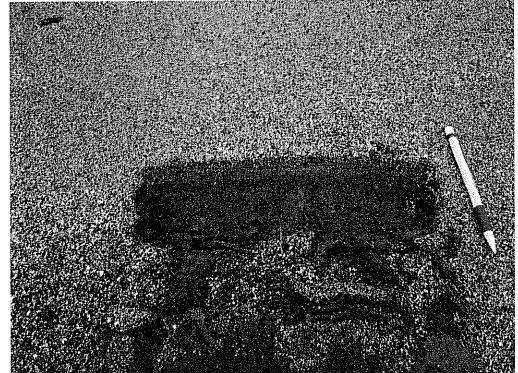
写真5 津波によって形成された“津波堆積物”（大津港）

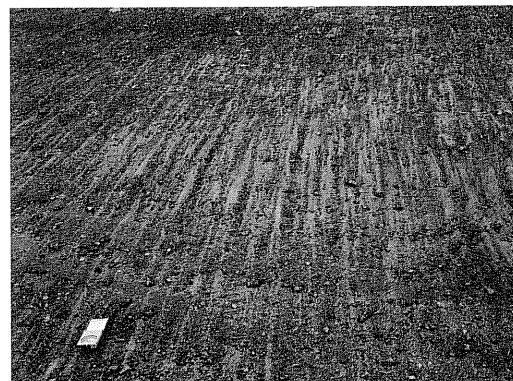
写真3 津波の引き波時に生じたカレントクレッセントマーク（十勝港）

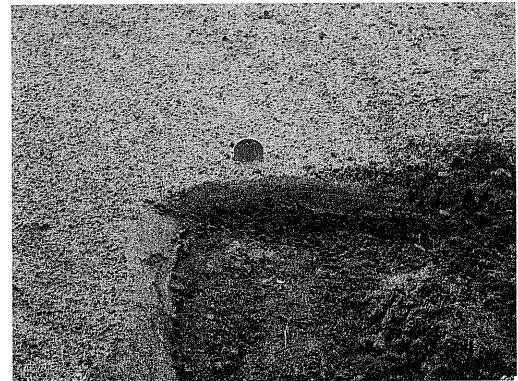
写真6 津波によって形成された“津波堆積物”（大津港）

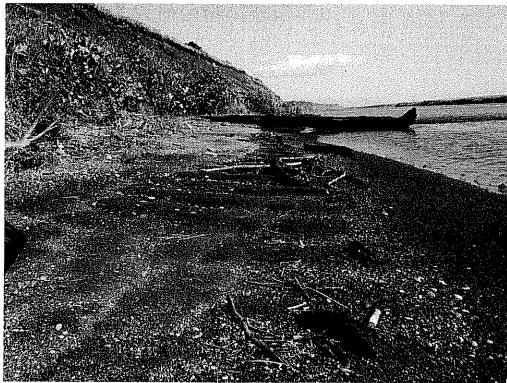
写真 7 津波の押し波によって形成されたウェーブデューン（生花苗沼南部）

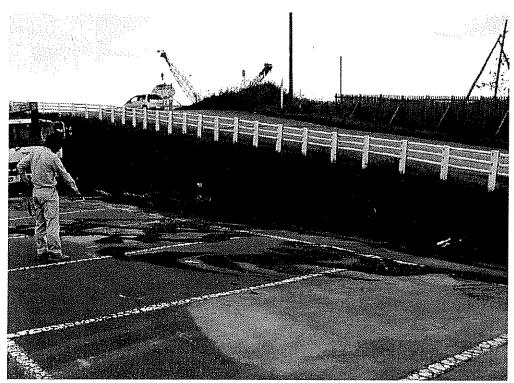
写真 10 津波の引き波によって形成されたグラベルデューン（大津港）

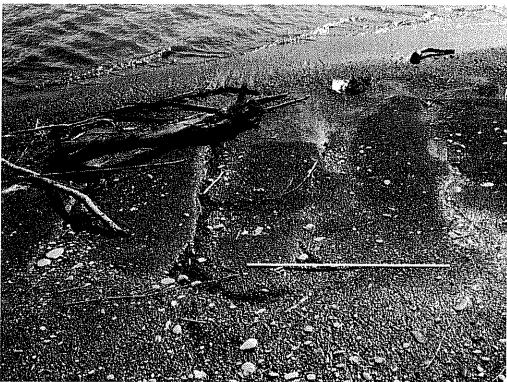
写真 8 写真 7 のウェーブデューンの拡大写真（波長約 80cm, 波高約 6cm）（生花苗沼南部）

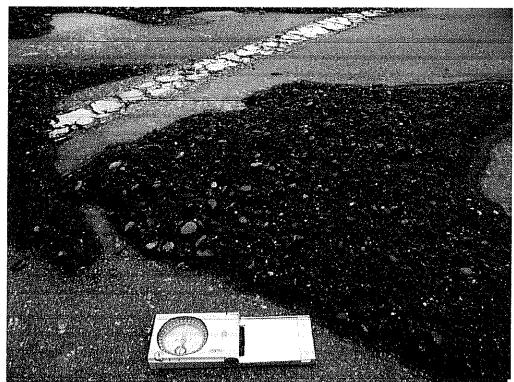
写真 11 写真 10 のグラベルデューンの拡大写真（大津港）

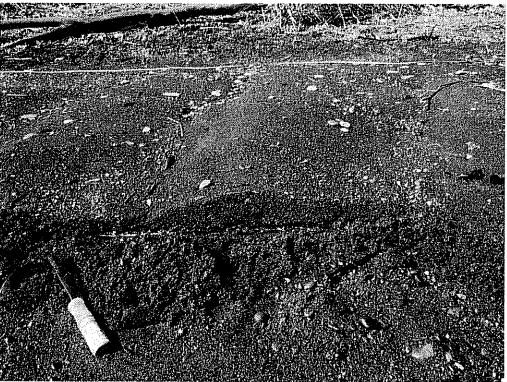
写真 9 写真 7 のウェーブデューンの断面写真（生花苗沼南部）

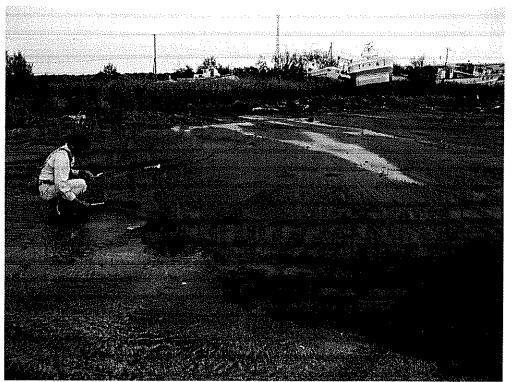
写真 12 津波の引き波によって形成された舌状砂体とカレントリップル（大津港）
