# 2011年3月11日の津波による仙台平野での 土砂移動について

菅原 大助

東北大学大学院工学研究科附属災害制御研究センター  
津波工学研究分野

2011年6月18日 ミレニアム津波科研費集会 発表資料

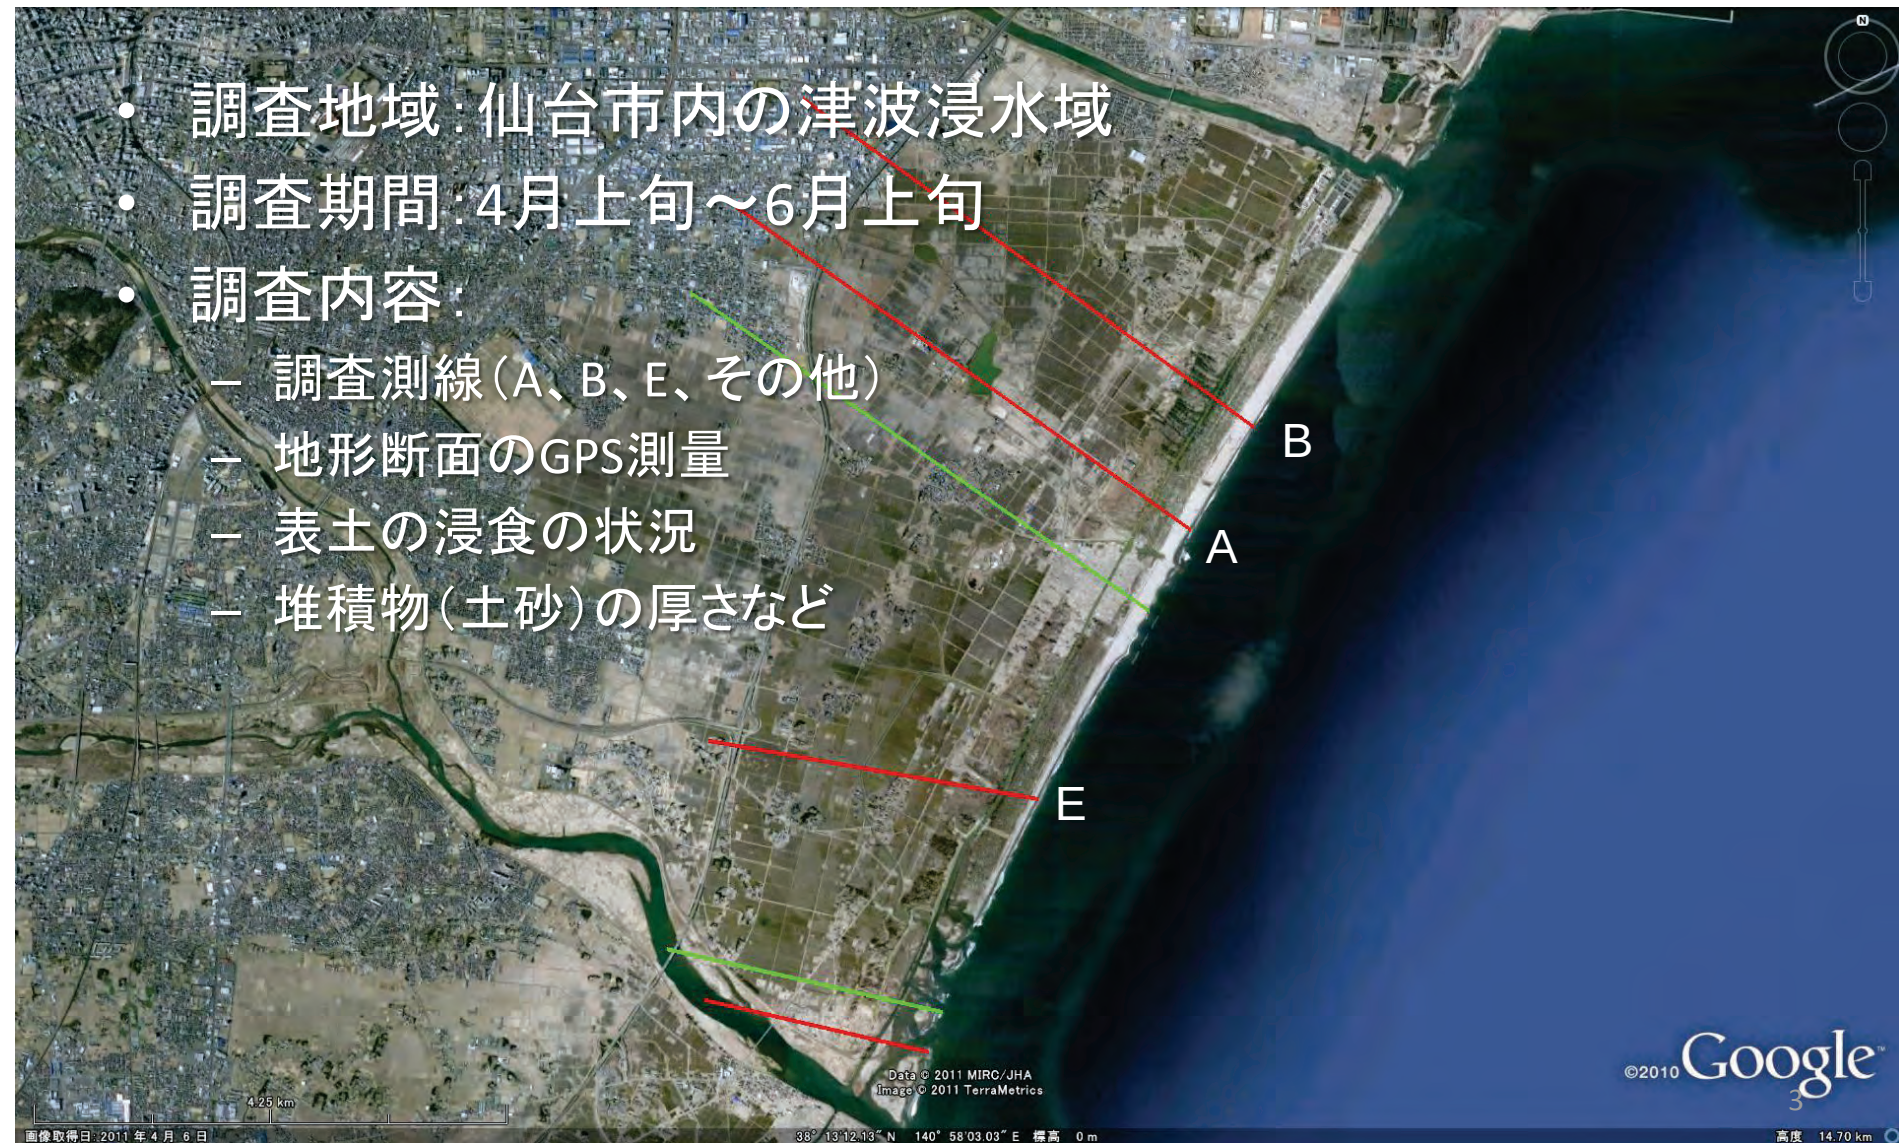
# 現地調査

- 調査地域：仙台市内の津波浸水域
- 調査期間：4月上旬～6月上旬
- 調査内容：
  - － 調査測線（A、B、E、その他）
  - － 地形断面のGPS測量
  - － 表土の浸食の状況
  - － 堆積物（土砂）の厚さなど

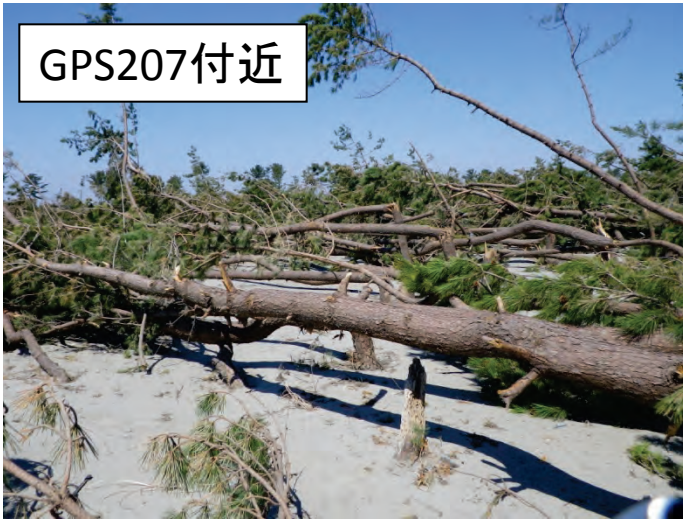
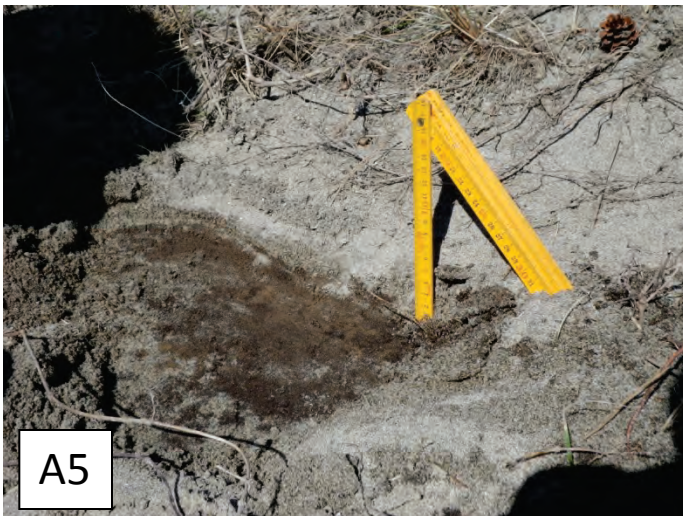
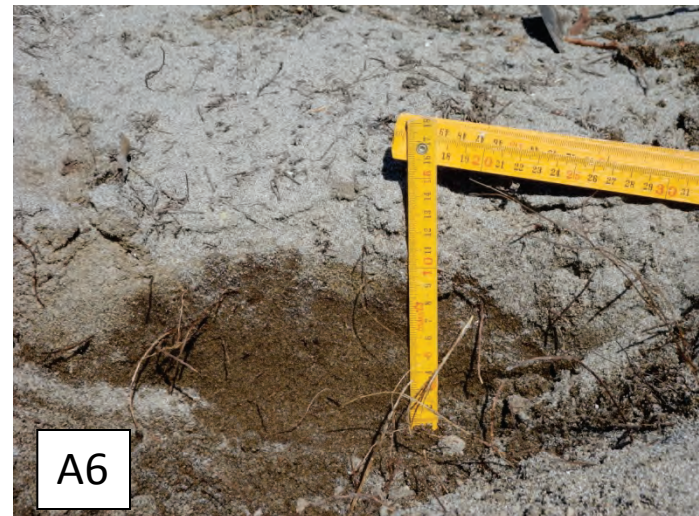
# 測線A(海岸から0~1km)

A2~A7(防風林)

砂の厚さ:

3~12cm(貞山掘の海側)

3~4cm(貞山掘の陸側)

浸食状況:不明

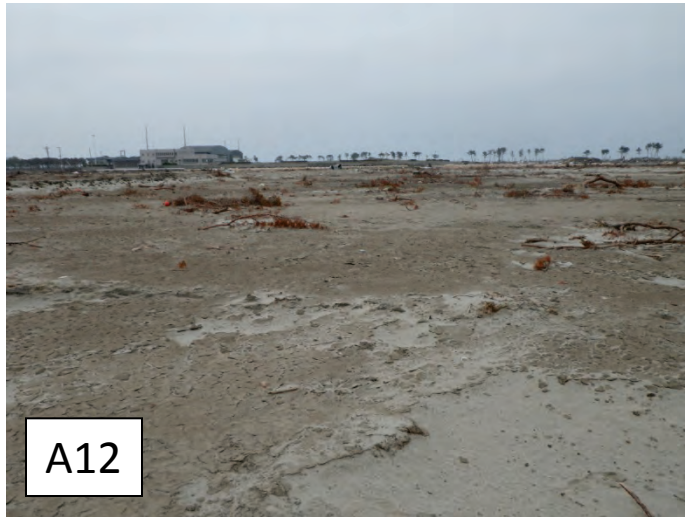
# 測線A(海岸から1~2km)

A10~GPS214(水田)  
砂+泥の厚さ: 13.5~22.5cm  
表土は浸食されている

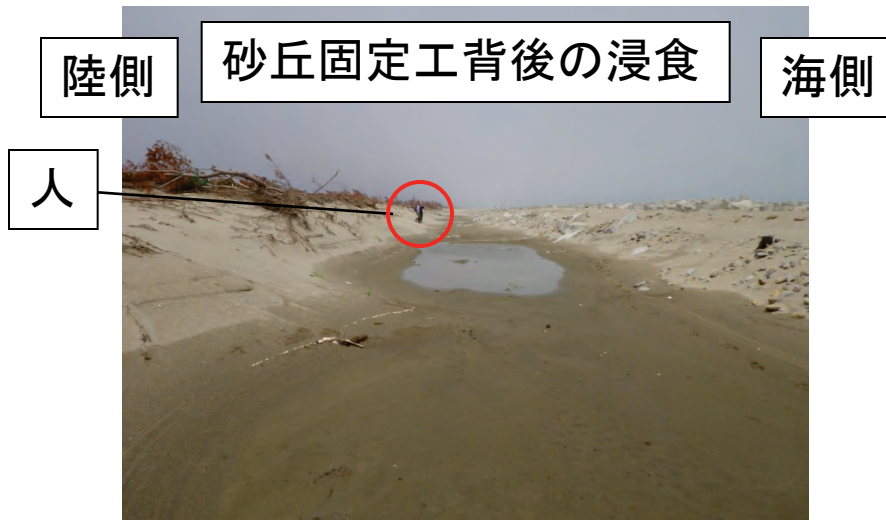
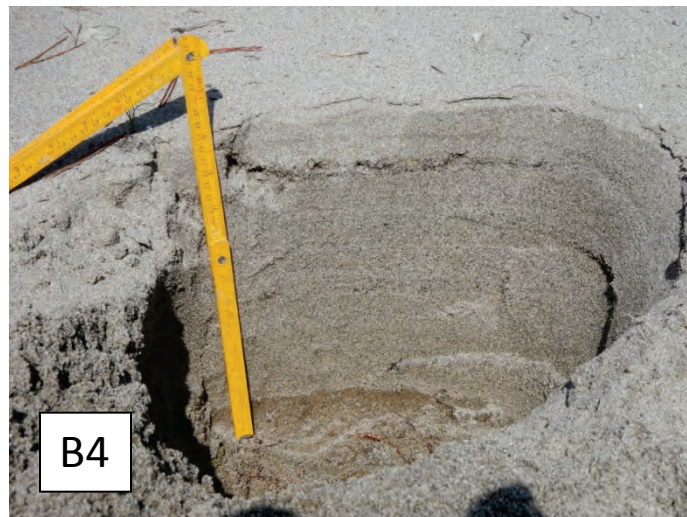
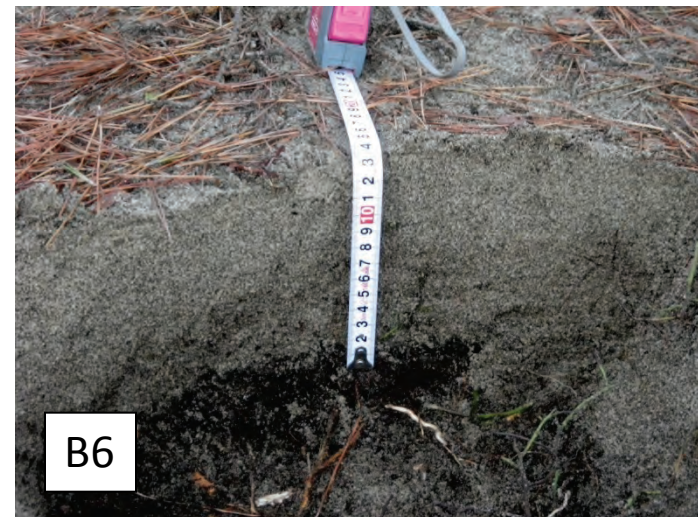
# 測線B(海岸から0~1km)

B-3~B-8(防風林)

砂の厚さ:

15~34cm(貞山堀の海側)

0.5~12cm(貞山堀の陸側)

浸食状況:不明

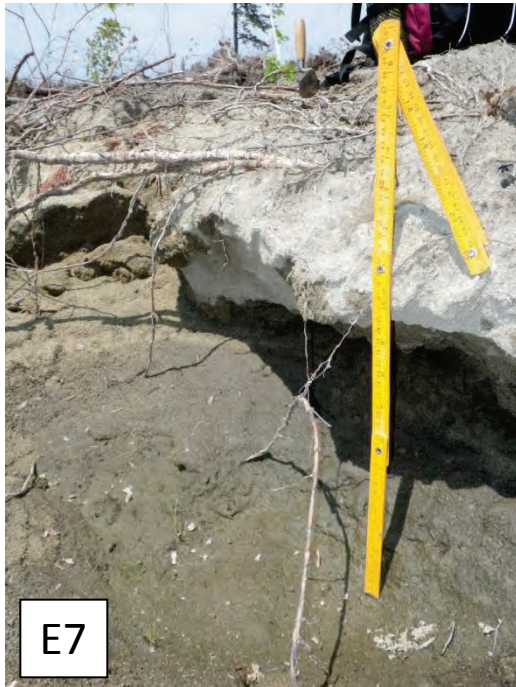
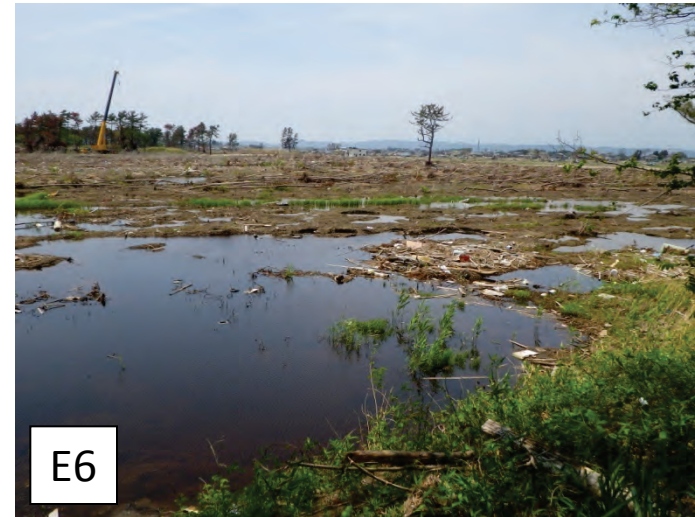
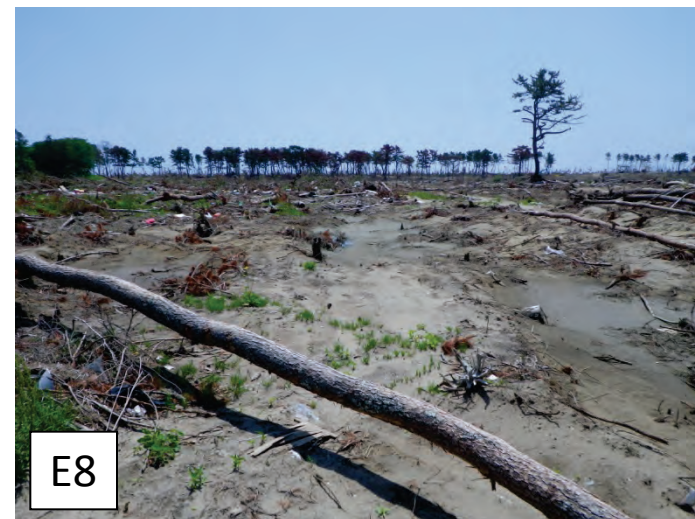
# 測線E(海岸から0～1km)

E5-E8(防風林)  
砂の堆積はほぼ無し  
浸食状況: 0～60cm以上

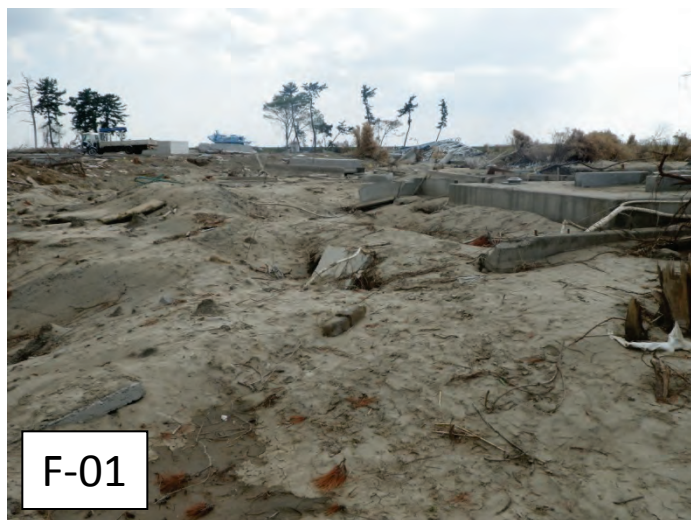
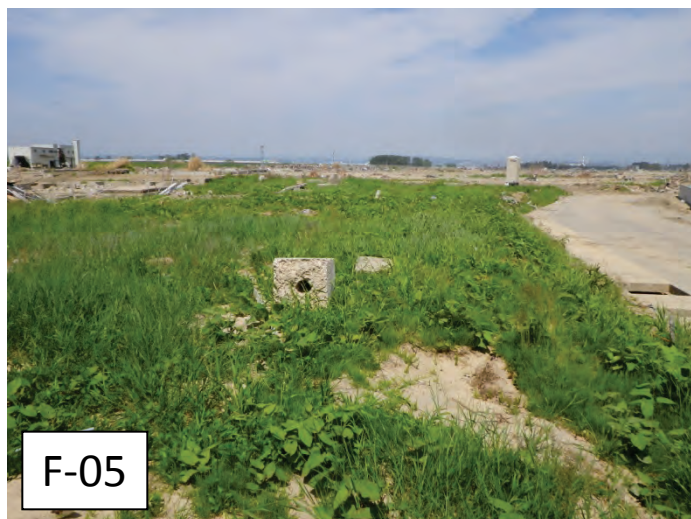
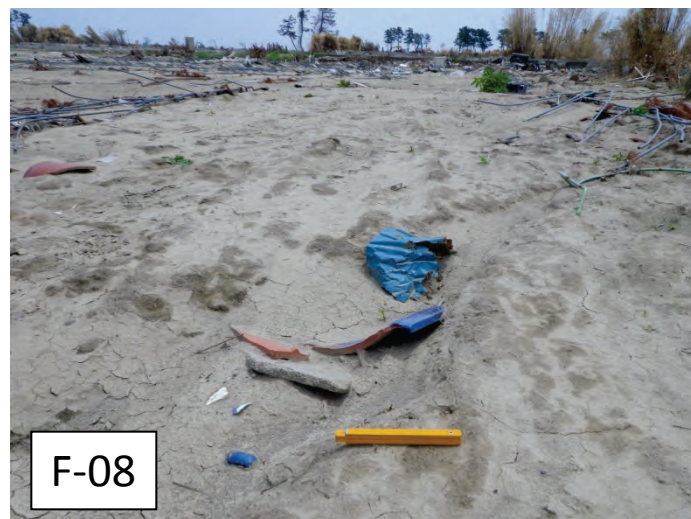
# 藤塚の測線(南; 海岸から0~1km)

F-01~F-08(宅地・畑)  
砂+泥の厚さ:4.0~14.5cm  
浸食状況:

貞山掘周辺で特に大規模な浸食  
畑でも浸食による凹凸あり

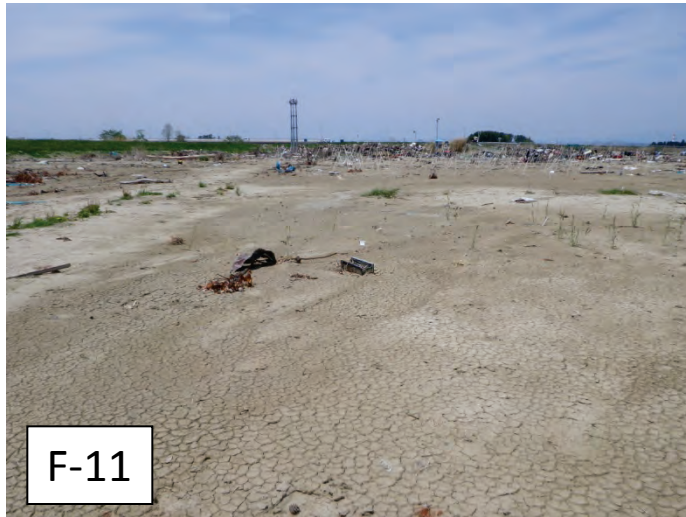
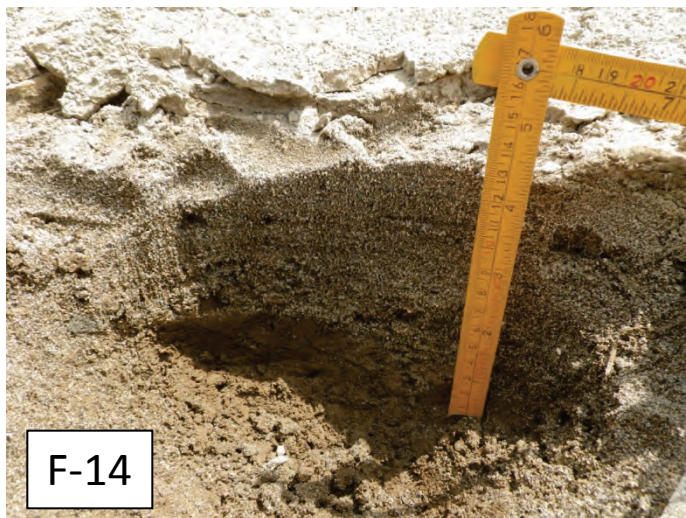
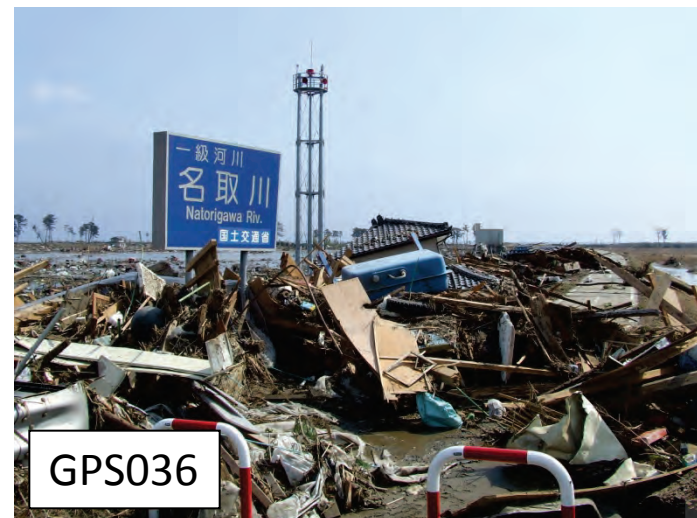
# 藤塚の測線(南; 海岸から1~2km)

F-11~F-14(畑)  
砂+泥の厚さ: 9.0~13.5cm  
表土は浸食されている
