流向痕跡の分布に基づく、宮古市田老
地区における遡上津波の流れの推定
—2011年東北地方太平洋沖地震—

橘 徹（土質工学）

ミレニアム津波研究集会
16 DEC 2011

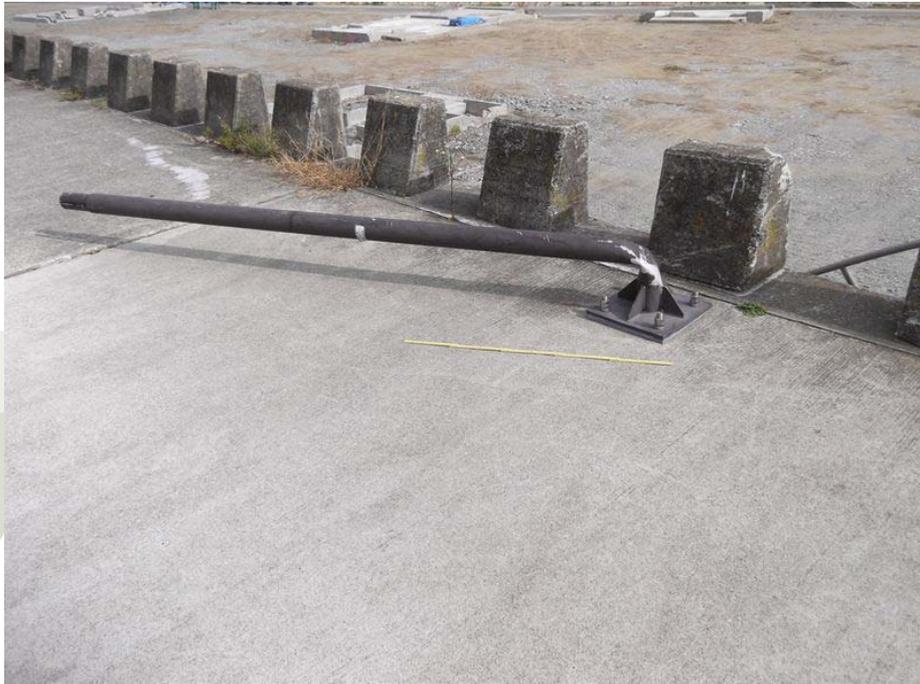
支柱など棒状の
物体の傾倒

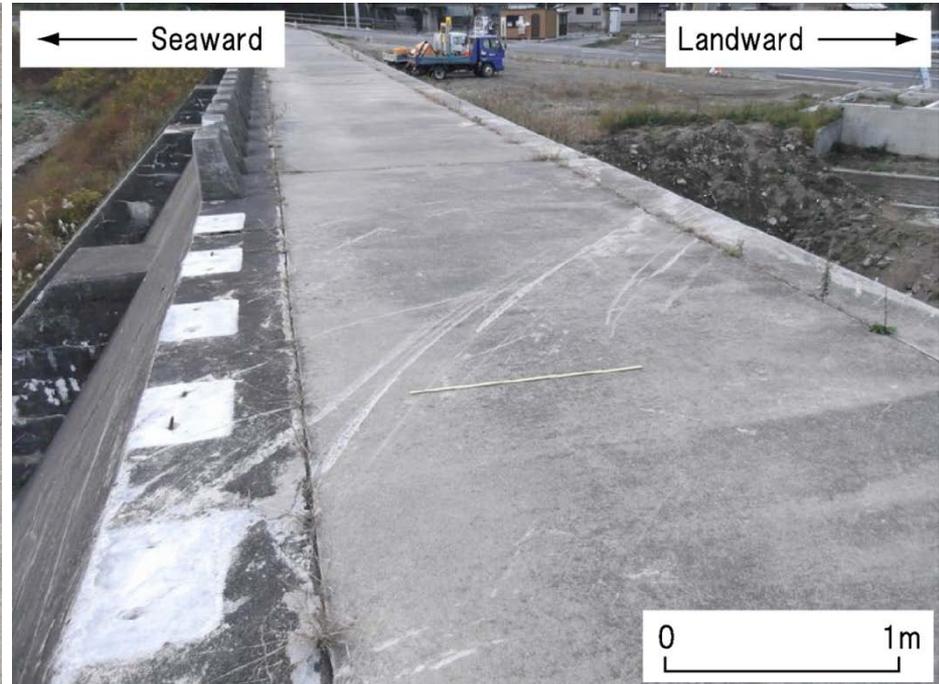
コンクリートやアス
ファルトに残された
引きずり痕

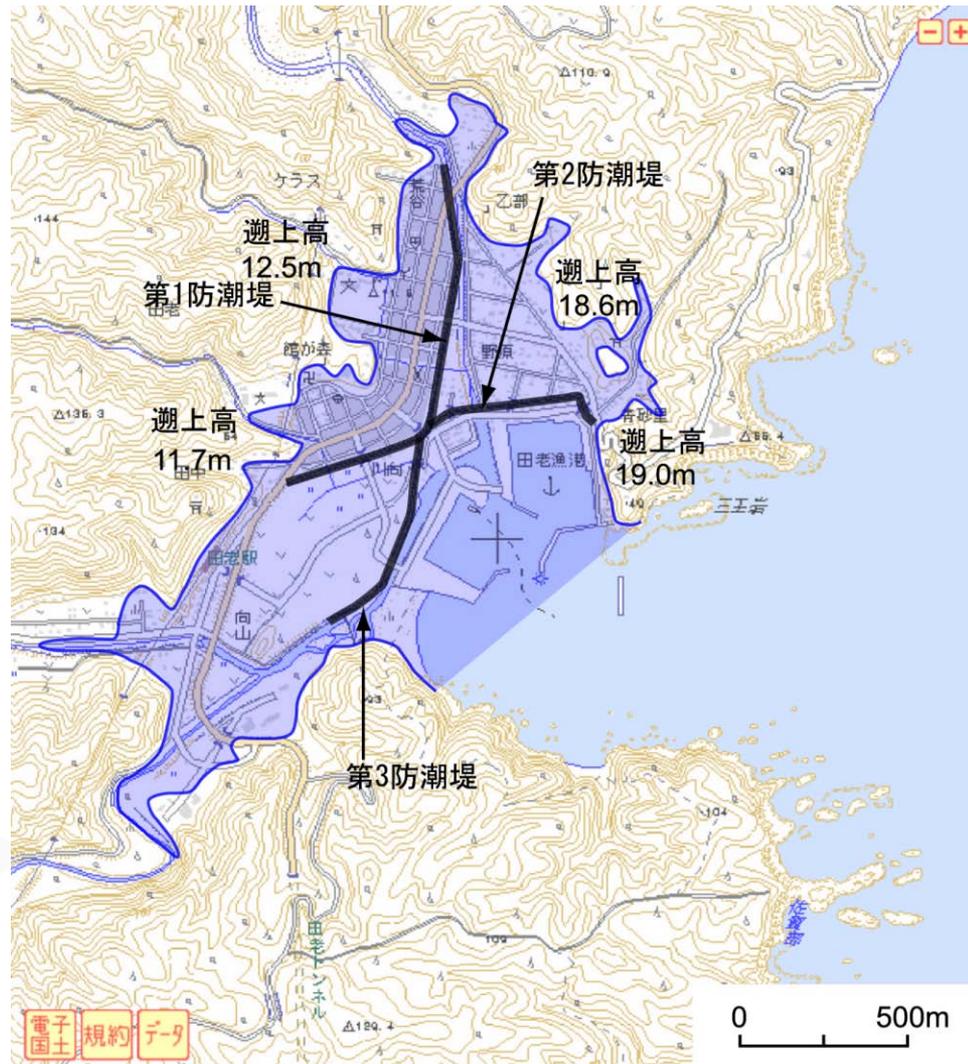
浸水範囲および遡上高

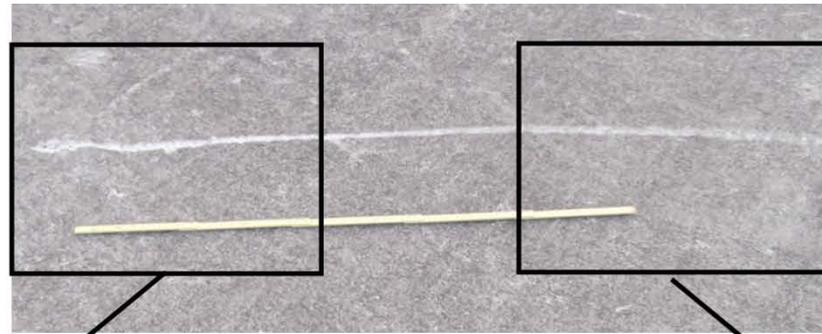
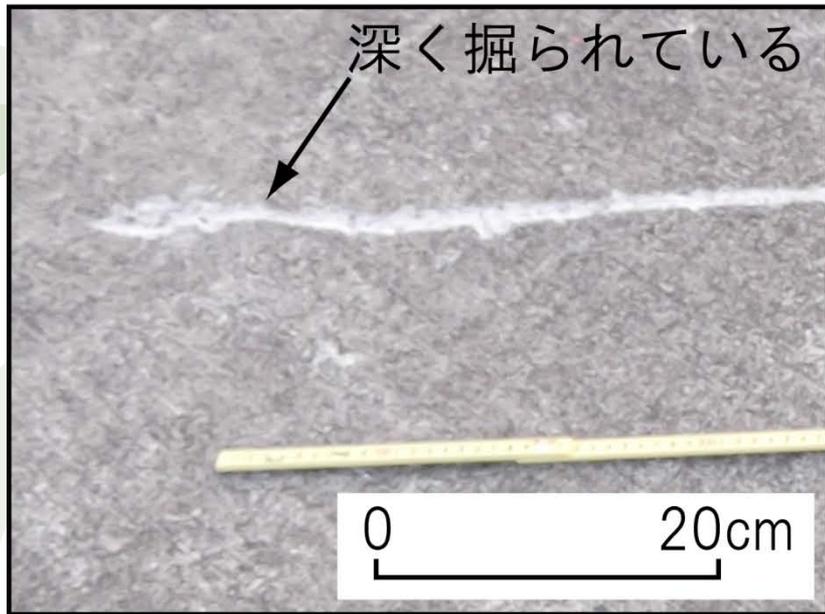
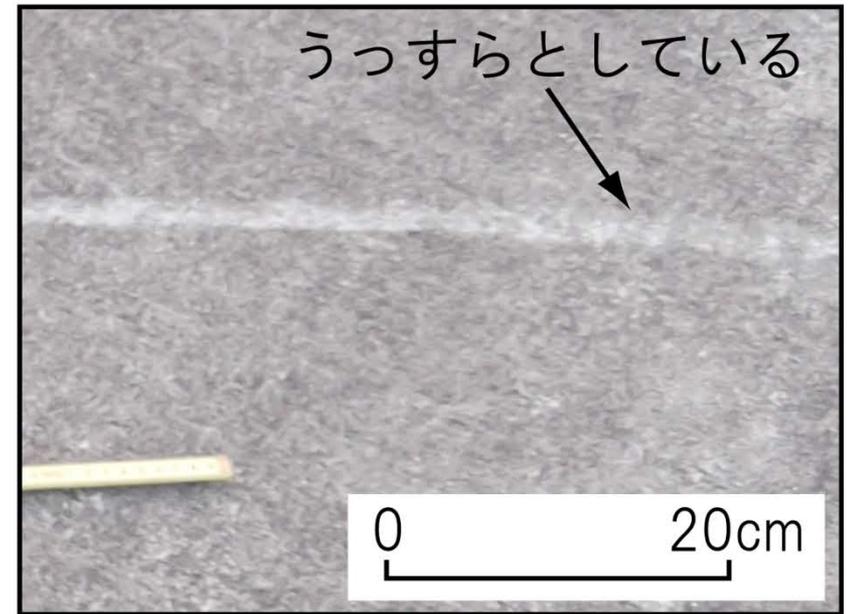
コンクリート面に残された流向痕跡

痕跡を残した物体は左から右へと引きずられた

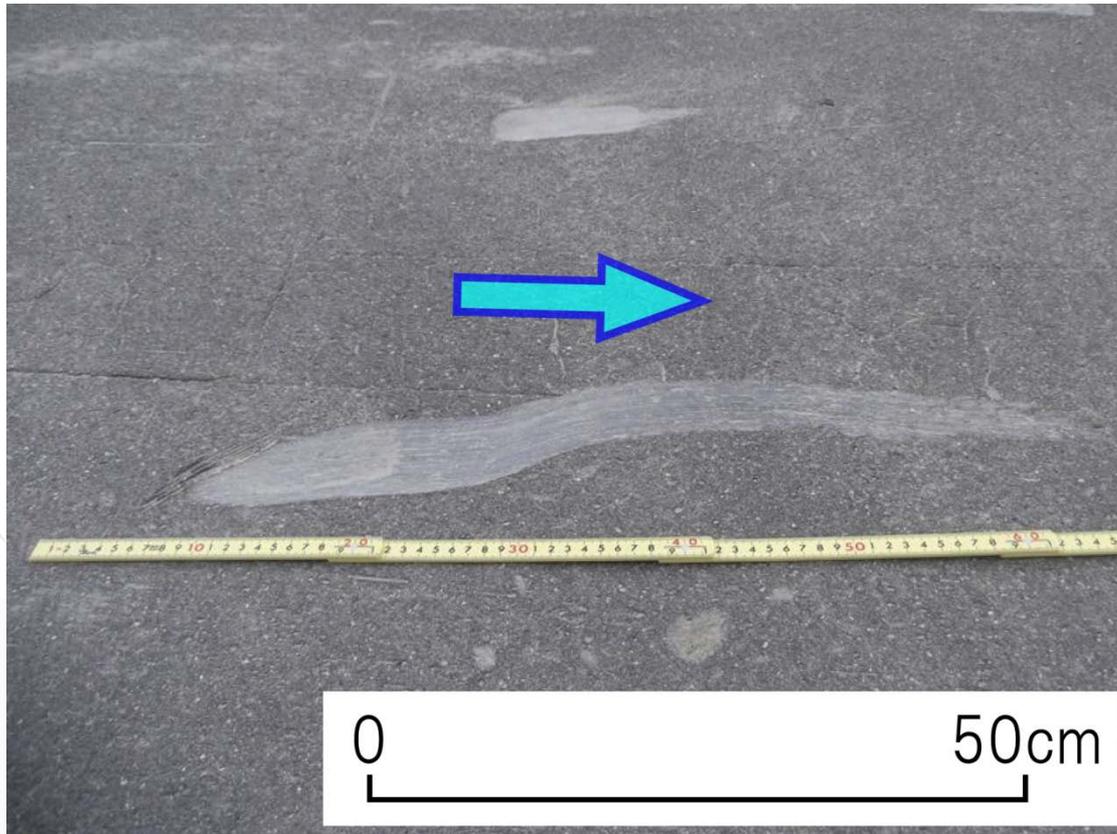
アスファルトに残された流向痕跡

左から右への流れ

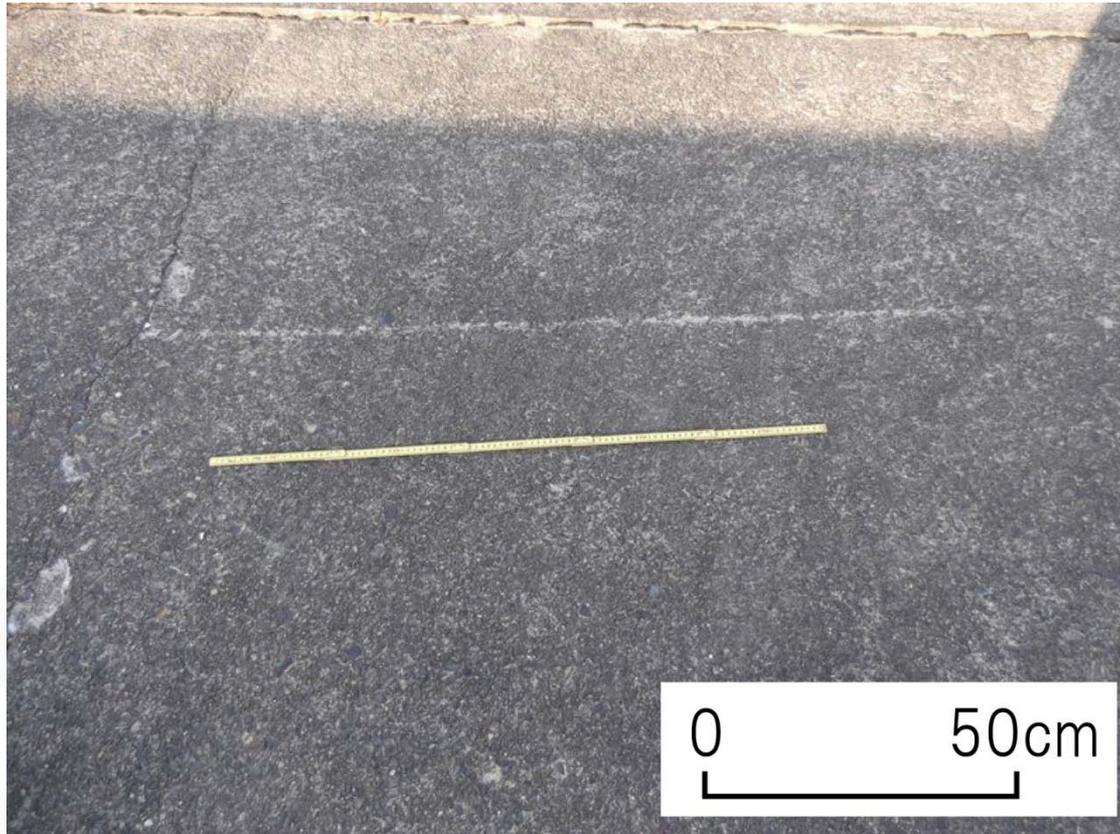
コンクリート面に残された痕跡

方向はわかるが向きは判別できない例

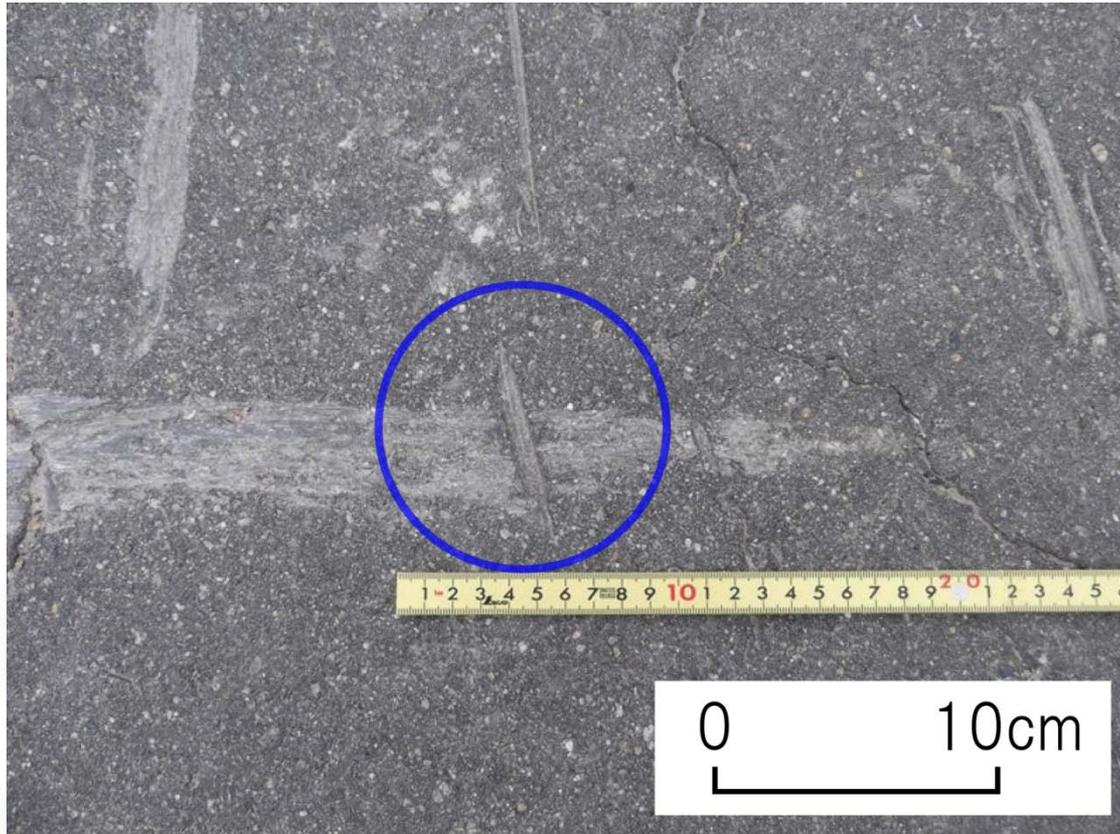
アスファルトに残された痕跡

痕跡の新旧が判別できる例（まれ）

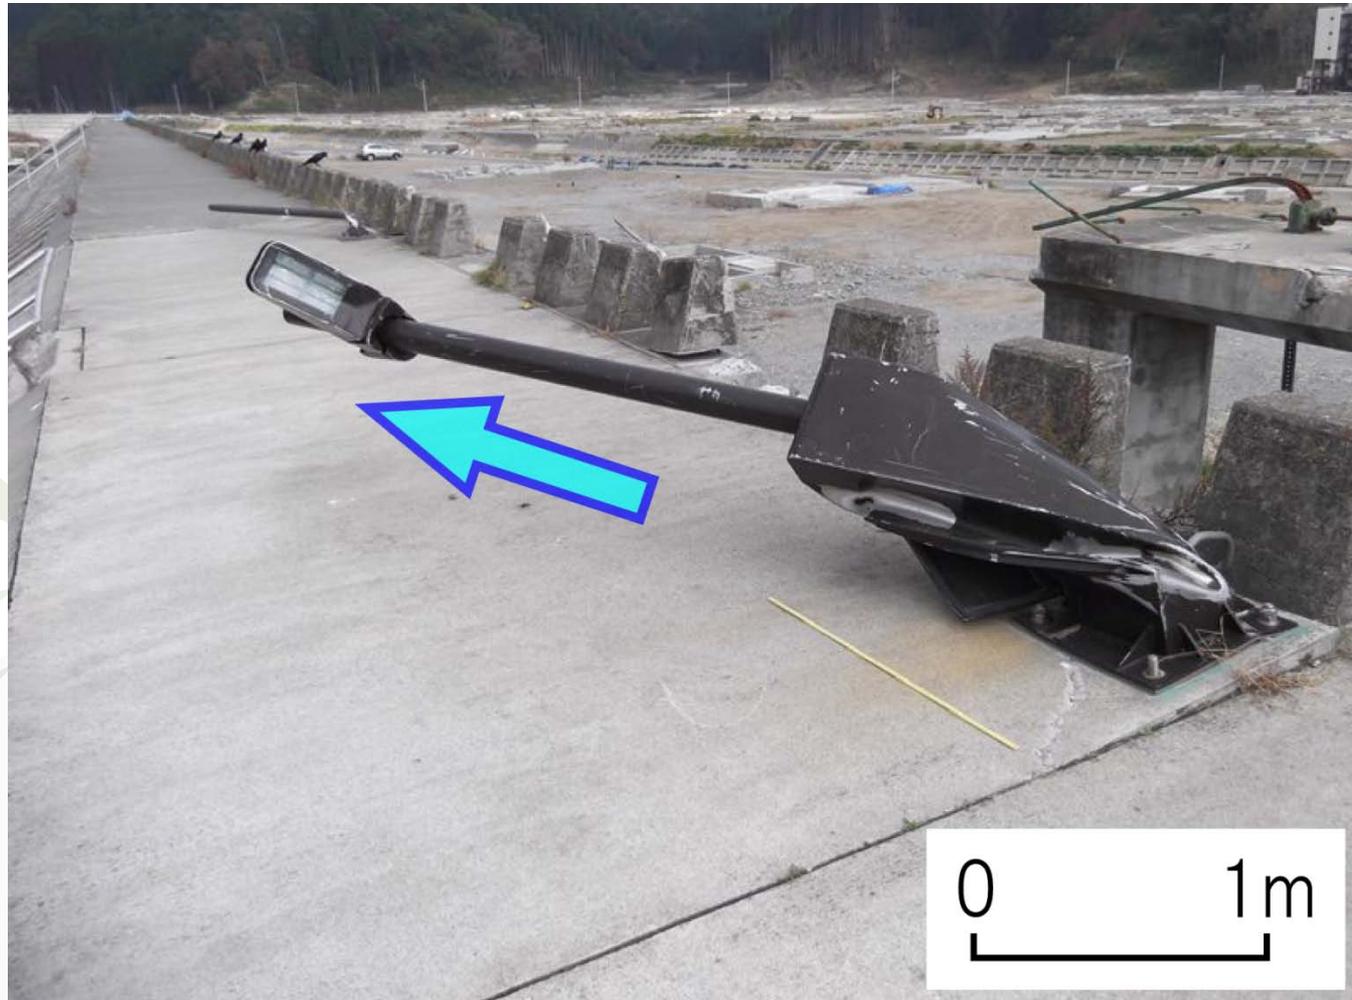
電灯の傾倒

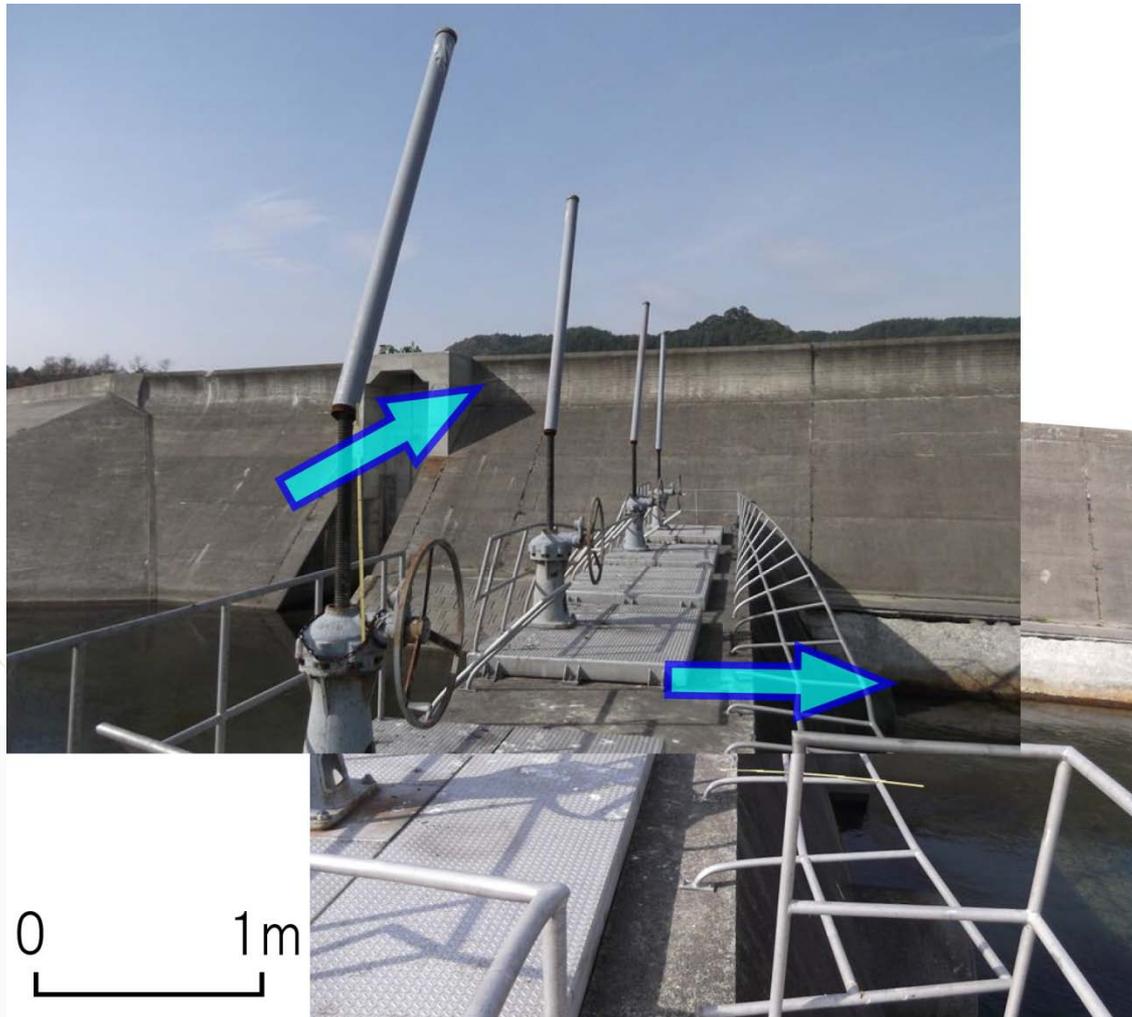
鉄柱および柵の傾倒

柵には倒れやすい方向がある
(流れの向きと斜交している可能性大)

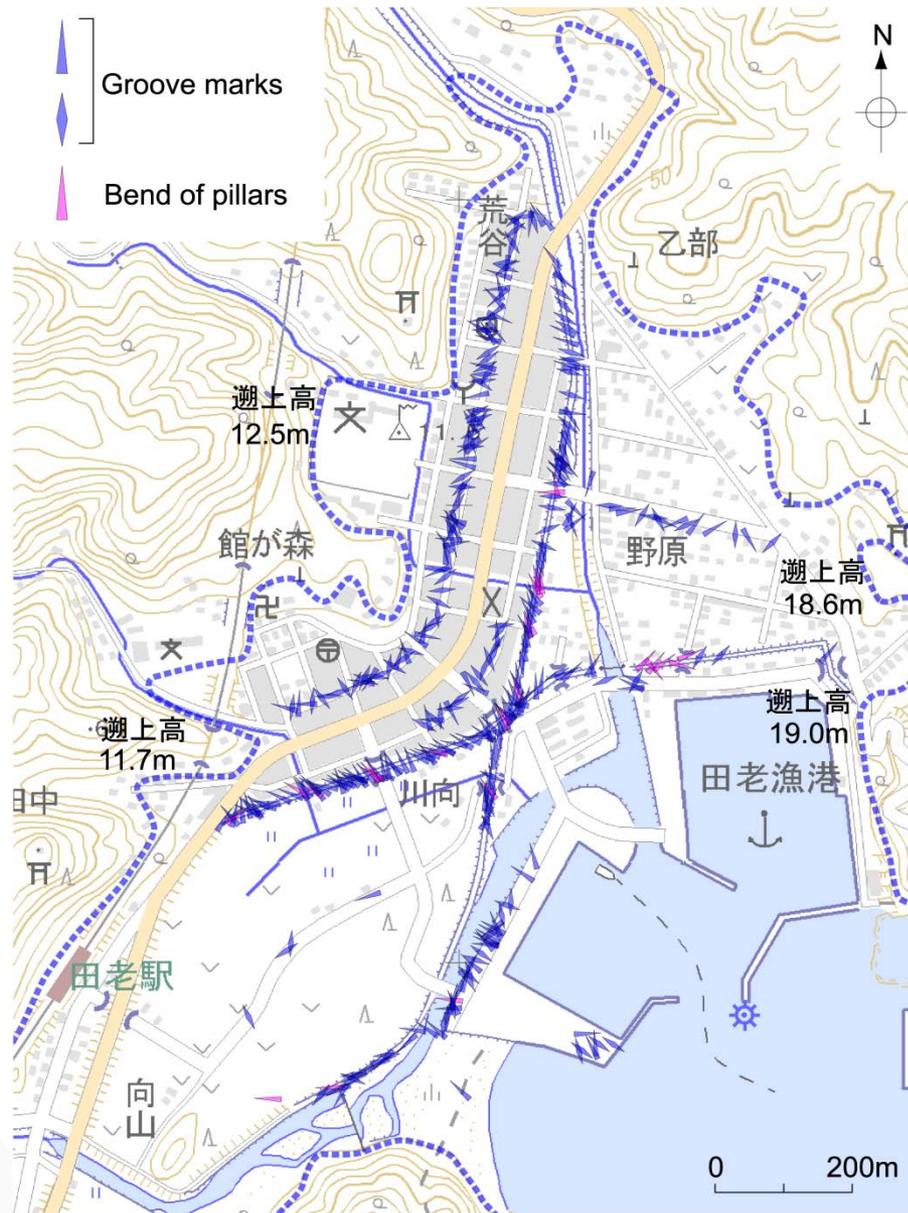
流れの痕跡の分布

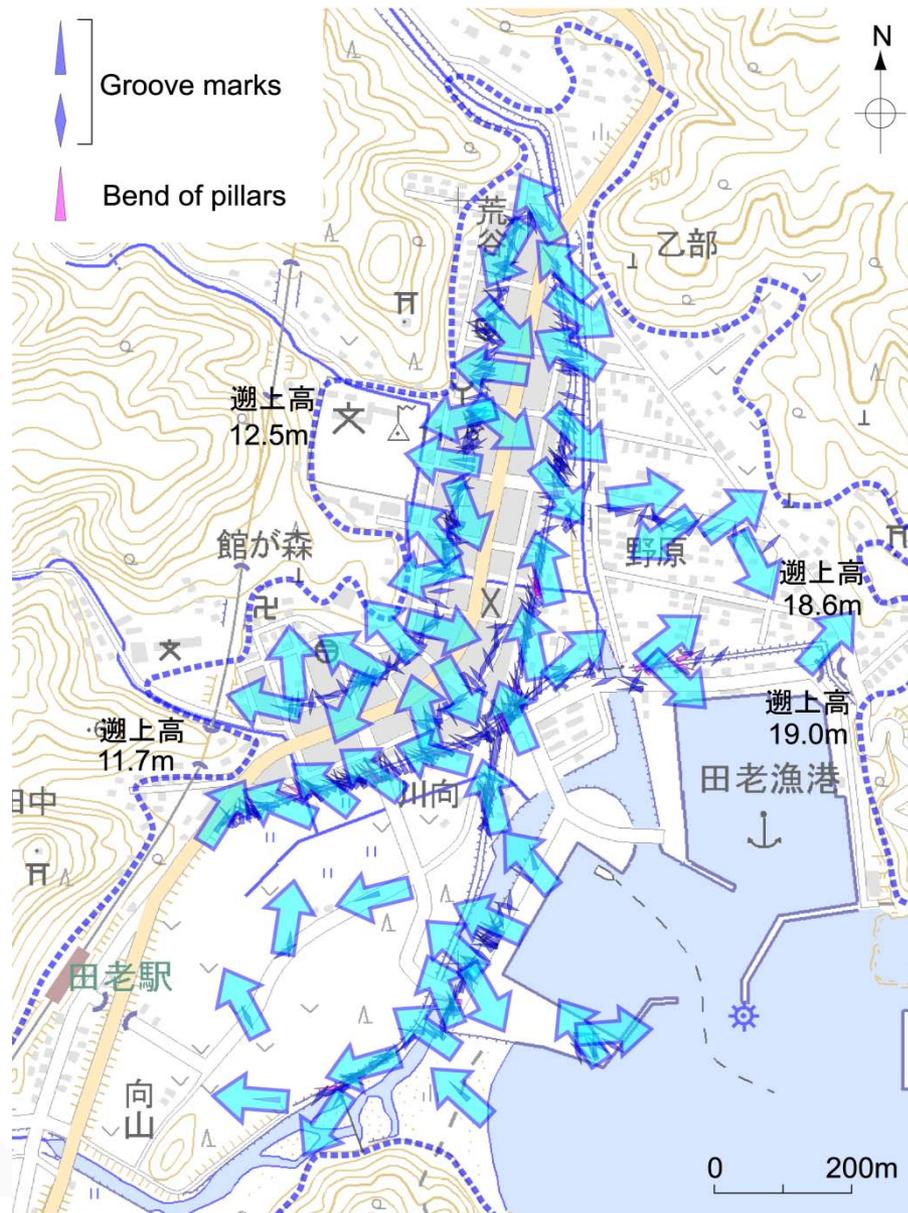
痕跡の分布から復元される局所的な流れ

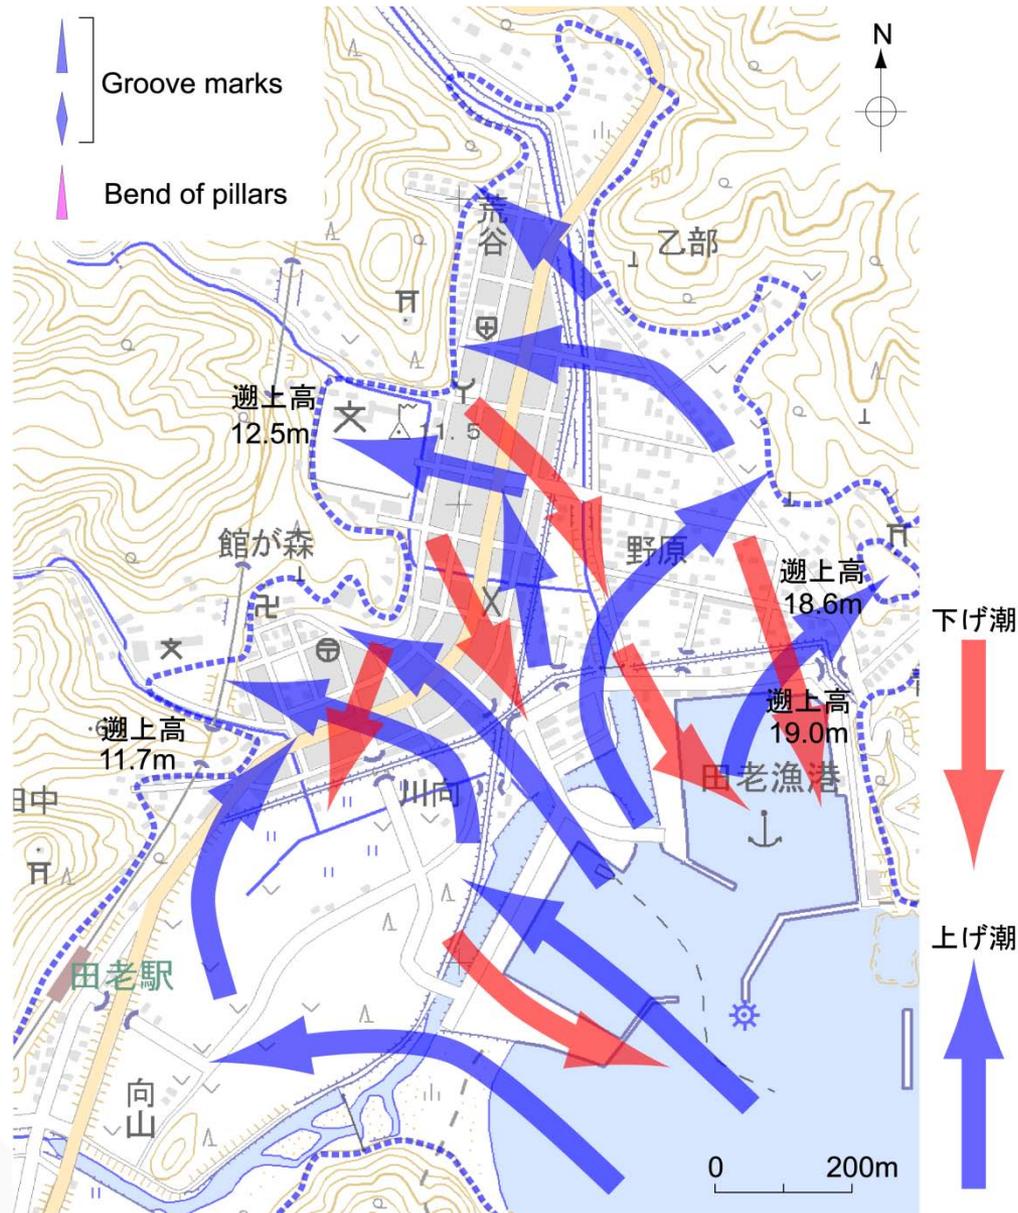
遡上した流れの推定

- ・コンクリート等に残された流向痕跡から遡上した津波の流れの復元を試みた。
- ・市街化された地域には今回報告したようなタイプの痕跡が多数残されており、流れの復元に活用できる。
