1994年10月4日北海道東方沖地震による津波

—津波, 津波被害, 及び住民避難—

首藤伸夫*

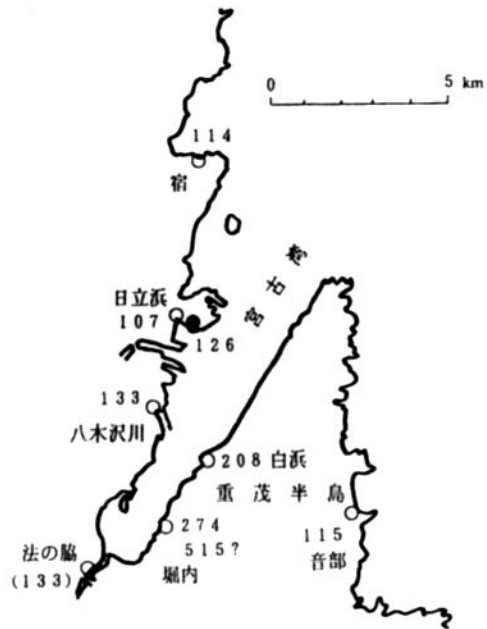
図-10 宮古湾周辺での津波波高

図-10は岩手大学の調査による湾内の津波波高の分布である。ただ、最高水位発生時の波高、第1波の波高、最大波高出現時の波高などと様々ではあるが、おおまかな傾向はつかめよう。また、湾奥である法の脇での値は

最高痕跡値である。なお、宮古測候所（図中黒丸）での波高は検潮記録から得られた第1波の波高である。検潮記録の最初の部分を図-11に示す。長周期成分の卓越していることが判る。

これらを見ると、湾口で110cm程度の波高が湾内へ行くにしたがって次第に大きくなり、湾奥では2.5倍以上になった事が伺われる。

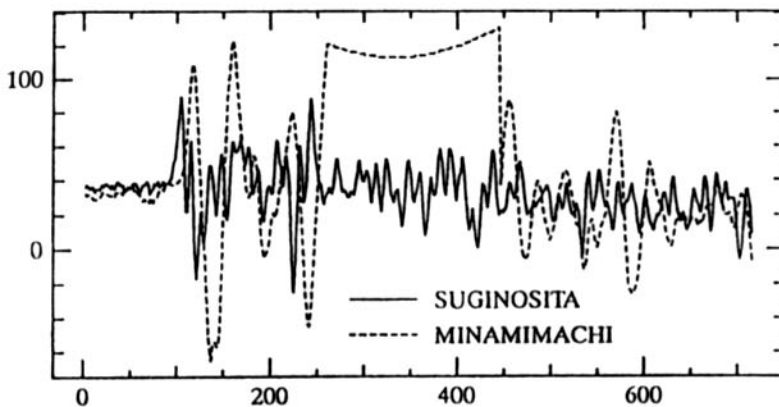
図-14 気仙沼湾での津波時間波形記録

三陸沿岸で浸水被害を出した気仙沼湾では、従来より地元で開発し維持している津波計があり、今回も記録が取れた。津波計は湾口の杉の下漁港及び湾奥の市営駐車場前の2箇所にある。空中発射型の超音波波高計であり、水面位置を直接計測している。この記録から、潮汐を差し引いて津波による振動を示すが、図-14である。ただ、零点の修正は施してないため、平均水面の位置が35cmほど上にずれている。

実線が杉の下、点線が湾奥での津波波形である。湾奥では計器の一部が冠水したため、

約3時間ほど記録を取っていない。これが250分辺りから450分位（5日2時から5時過ぎ）までの振動の記録されていない時間帯に当たる。時間の原点は、1994年10月4日10時である。

湾口では大きくても波高1m程度の振動であるが、湾奥では記録されている時間帯でもその倍の2mとなった。さらに記録停止期間中には、この値よりも大きくなったに違いない。また、湾口部の杉の下では周期30分の成分もあるものの、周期10分程度の振動が卓越する。湾奥では周期30分程度の振動が卓越し、短周期成分は殆ど見られない。湾での共鳴が大きく働いた事がうかがわれる。

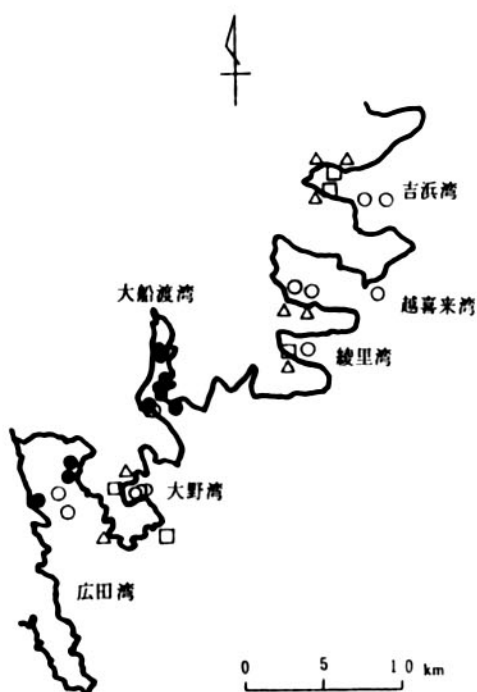
図-16 大船渡湾周辺での、台風24号被害箇所 (白丸、四角、三角) と津波被害 (黒丸) の分布

岩手県沿岸では、北海道東方沖地震津波の被災前に、台風24号 (9月19日) によって広範囲に被害を受けている。図-16にその分布を示す。白丸は養殖施設、四角は漁港施設、三角は水産種苗供給施設などの被害発生地点である。

この被災後、台風で被害を免れた地点において、津波災害が生じたが、総て水産養殖施設の被害であった。黒丸でその地点を示す。大船渡湾の津波防波堤の内部、広田湾の湾奥で被害が発生した。その他の地点で津波被害が無いのは、直前の台風で被害を受け、補充や回復が為されていなかったという事情による。津波被害は、波源に対し遮蔽された地形の所まで生じている。これは周期が長いから、回折や屈折で回り込む津波の特性によるものである。

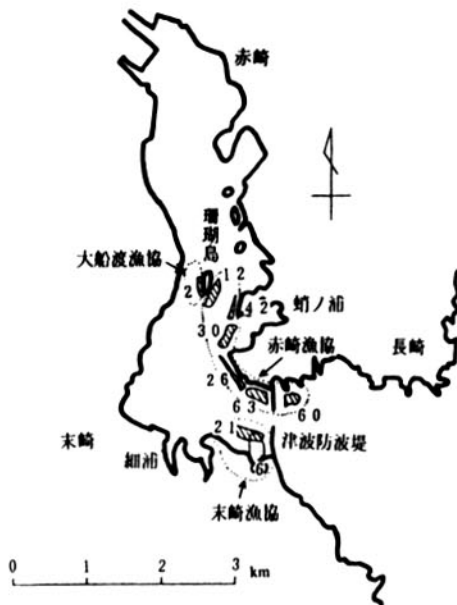
図-17 大船渡湾での水産施設被害
斜線は津波，点は台風による。

大船渡湾での被害分布を図-17に示す。図中斜線部が津波による被害発生箇所、点を打った区域が台風による被害箇所であり、それぞれの数字は被害台数である。台風では、津波防波堤裏の末崎側でカキ・ホヤ係留施設6台が破損したにとどまった。短周期である風波は、東北から来襲したが、湾口はこれに対して傾いた形であり、湾口防波堤が風波の侵入に対して効果を発揮した事があげられる。これに対し津波時には、湾外のみならず、湾内でも被害が生じた。

キ・ホタテ延縄施設として，対象総数316台中，滅失89台，中破85台で，被害率42%である。またカキ・ホタテ筏施設では総数625台中，滅失84台，小破56台で被害率16%である。

3.2で述べたように，津波防波堤が働いて湾奥の振幅は大きくはならなかった。もし津波防波堤が無かったとすると，湾内の振幅は1mを越え，水産養殖は全滅に近かったのではなかろうか。

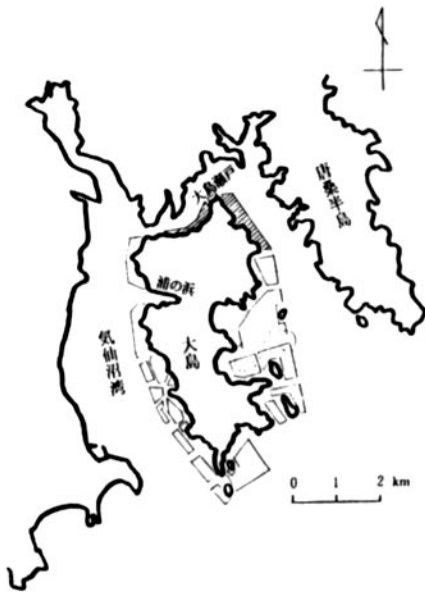
図-19 気仙沼湾での水産施設被害
斜線は津波，点は台風による。

宮城県気仙沼湾内で養殖カキ筏に被害が生じた。その場所は大島の北側で大島瀬戸に面している所である。図-19で斜線部がそれである。全数1,007台のうち，沈没16，大破88，中破93，小破69，移動273である。中破に0.5，小破に0.25，さらに移動したもののうちカキが落下した66台に0.25を掛け，その総和を全数で割った被害率は0.18%となる。ここでの津波痕跡高は約1.5mであった。また
