1994ジャワ東部地震津波の調査

今村 文彦*・高橋 智幸**・松富 英夫***・都司 嘉宣****・
荒井 賢一****・Han Seh Sub****・河田 恵昭*****・
原田 智*****・松山 昌史*****

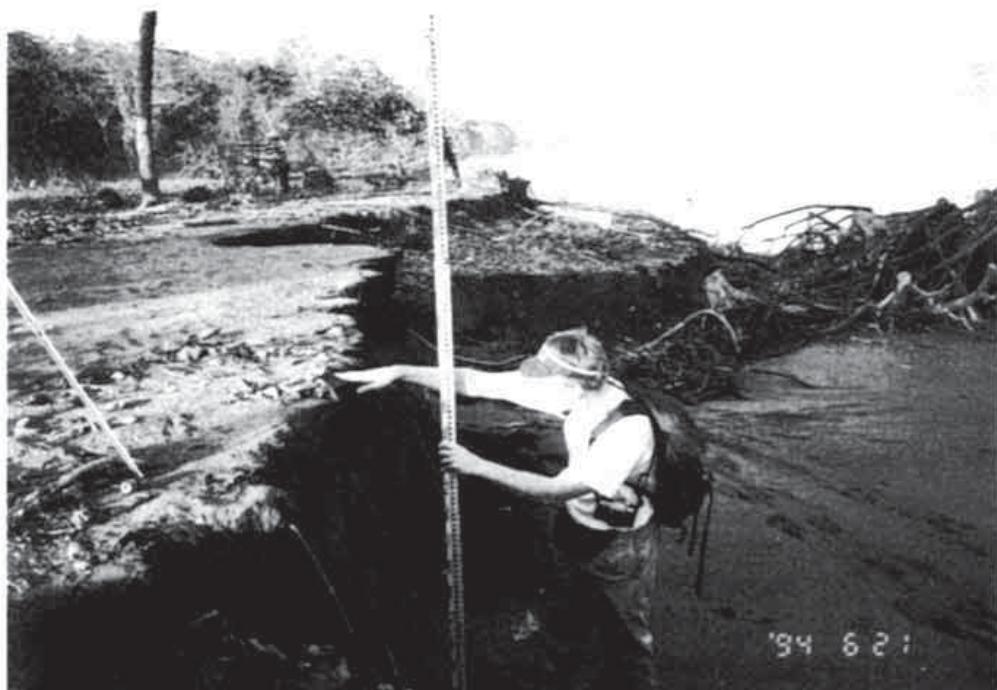
写真-1 Rajekwesi村での沿岸部における侵食

今回の津波被災状況の中で注意すべき点は沿岸侵食（写真-1に見られるような段差の形成）であった。Rajekwesiでは最大2mにも及ぶ段差が確認されている。津波による侵食が構造物の基礎付近で生じた場合には、倒壊などの危険性がある。今回の調査結果では、ほぼ5m以上の打ち上げ高さを記録した地域では、沿岸に侵食による段差が見られた。

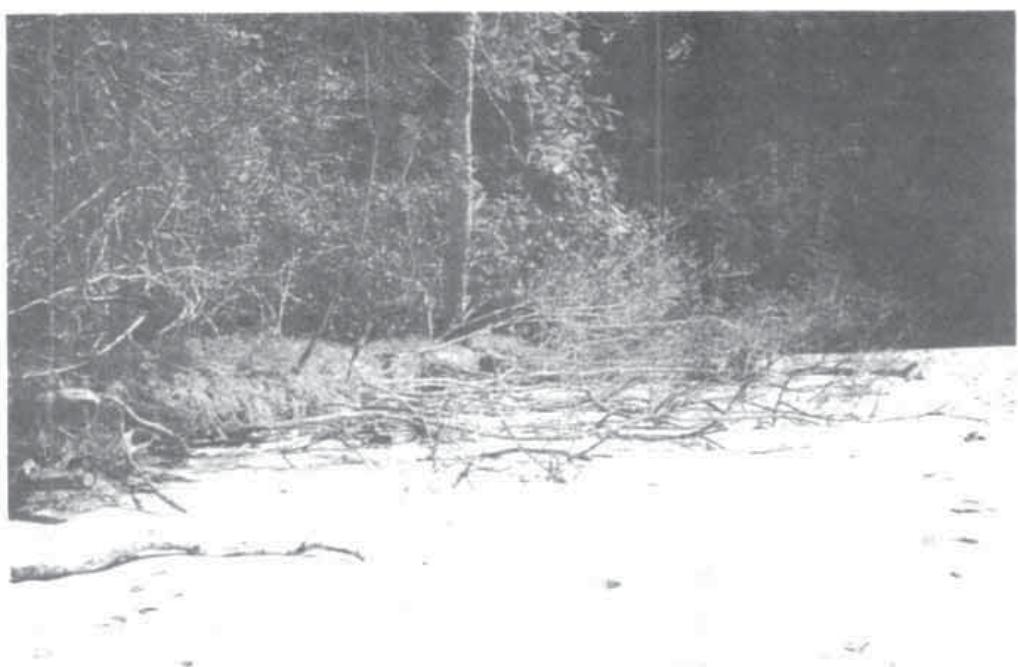
写真-2 Sempu島での沿岸部における侵食

沿岸部での侵食と堆積の双方が顕著に見られたのが、Sendangbiruの沖に位置するSempu島である。島の背後にいくつかのボケットビーチがあり、その1つで海岸の侵食

（写真-2）と内陸部での堆積（写真-3）が確認された（図-4の縦断面図を参照）。恐らく、島背後に左右から回り込んだ津波がここでぶつかり合い、一部が島の内陸部に浸入し、海岸で削り取った土砂をそのまま陸部へ運んだものと推定される。内陸部の雑木には運ばれた白砂の痕跡がはっきりと残されている。

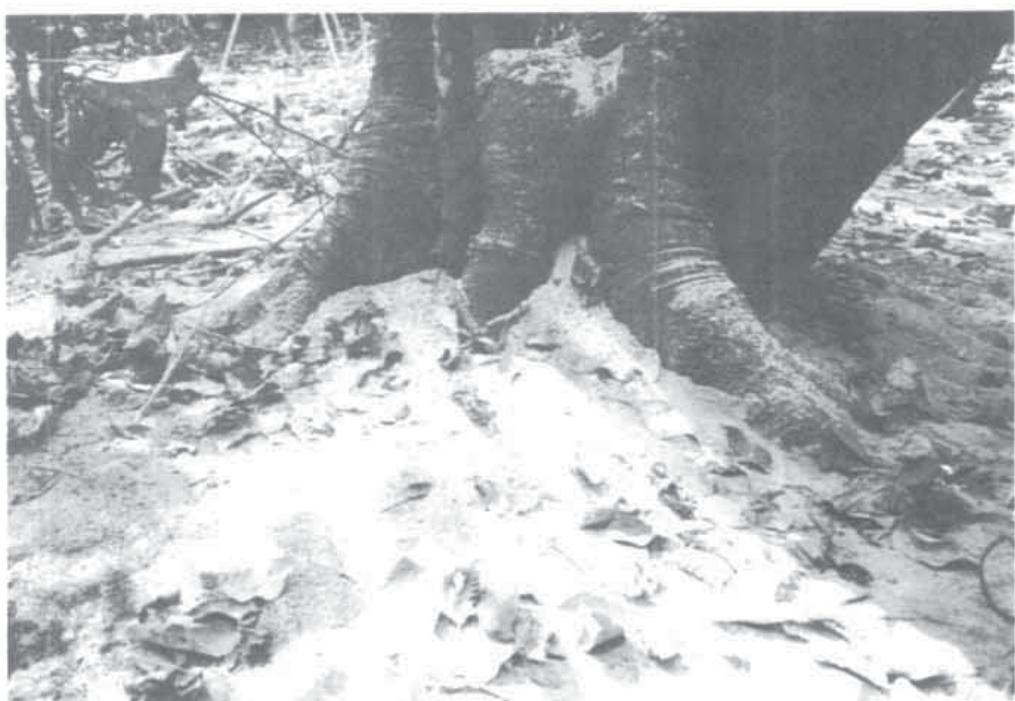
写真-3 Sempu島内陸部での海砂の堆積

この付近の本来の表土は黒い土であった。
