1995年10月喜界島地震津波に関する調査報告

今村 文彦*・高橋 智幸*・越村 俊一**・堀内 信哉**

1. はじめに

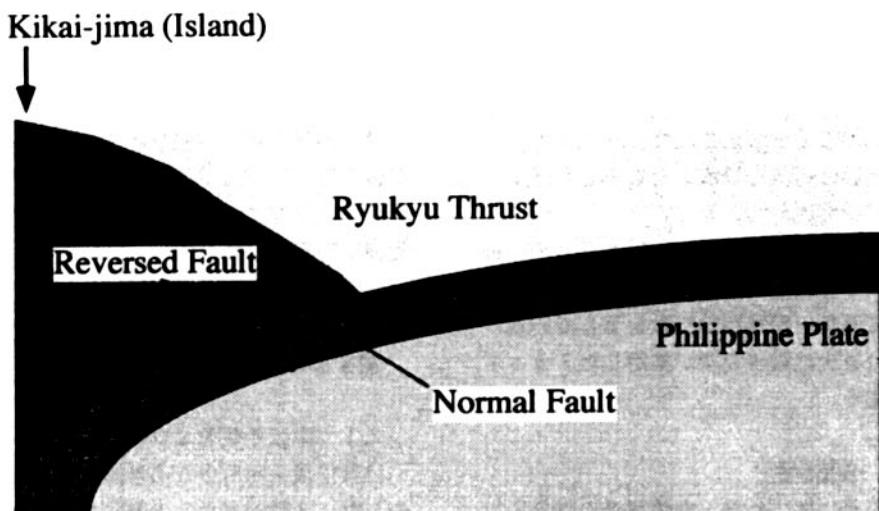
図-3 逆断層(Reversed Fault)と正断層(Normal Fault)の発生位置の違い

菊地（1996）の解析によると、同日午後7時37分に発生したM6.5（気象庁発表）の地震は、長さ30km、幅15kmの断層面が14.5秒かけて上下に約2mずれ、深さ20-30kmのフィリピン海プレート内部で生じた正断層型の地震と推定されている。正断層型の地震は引っ張りの力によって片側の地殻がずり落ちて起きるものであり、今回は大陸側のニューラシアプレートの下に潜り込むフィリピン海プレートが、自分の重さによって内部で割れて、地震を発生したと考えられる（図-3を参照）。正断層型は、一般には断層の傾斜角が大きいので上下変動が大きく、低角の逆断層型に比べ津波が起きやすい。また、正断層

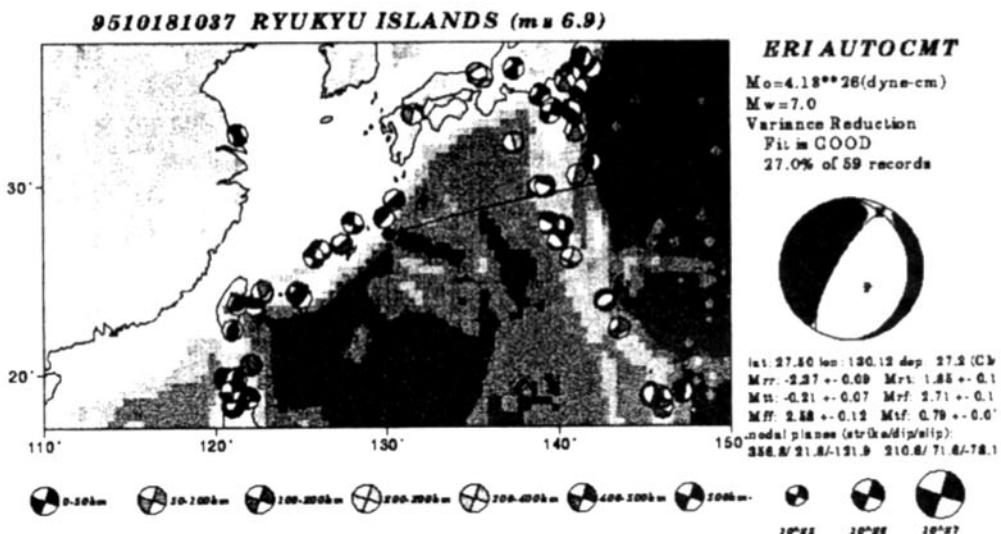
図-4 東大地震研究所による地震メカニズムの推定値

他の研究機関より推定されたメカニズムを表-1にまとめる。値のばらつきは多少あるが、ほぼ高角正断層型の特徴を示している。図-4は東大地震研究所が推定したメカニズム解である。

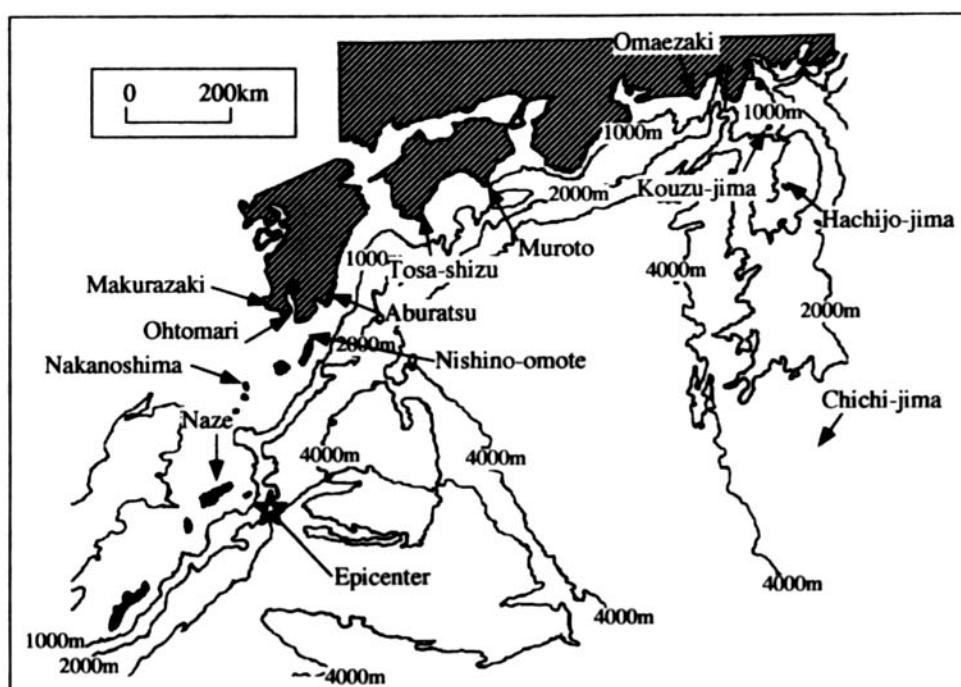
図-5 日本各地で津波が観測された検潮所の位置（本センターが入手した分のみ記載）

本研究室で入手できた検潮記録の場所を図-5に、10月18日地震後約10時間の記録を図-6に示す。検潮記録から第一波及び最高波の波高、第一波の到達時間、最高波の出現時間を読みとり表-2にまとめた。また、波形に明瞭な波の包絡線に見られる場合には、エッジ波的特性があると考えられ、表中の波形タイプに記入されている。

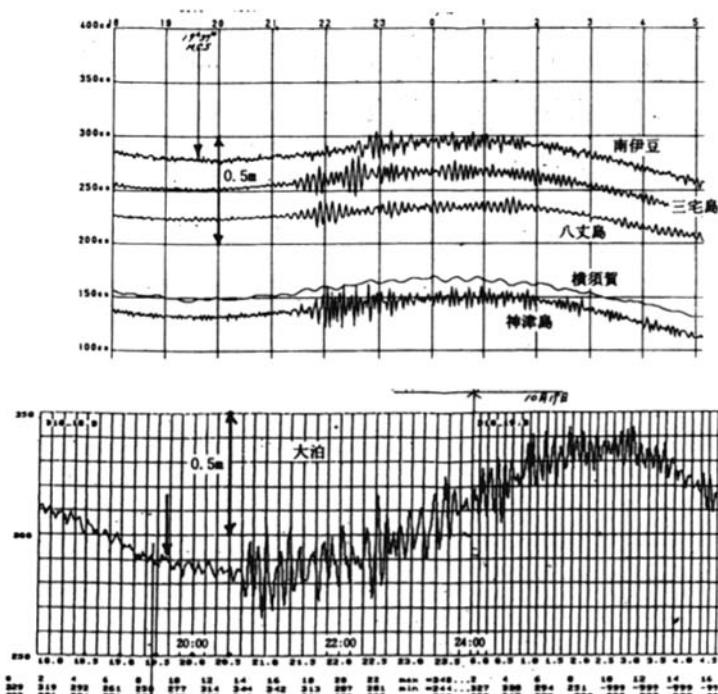
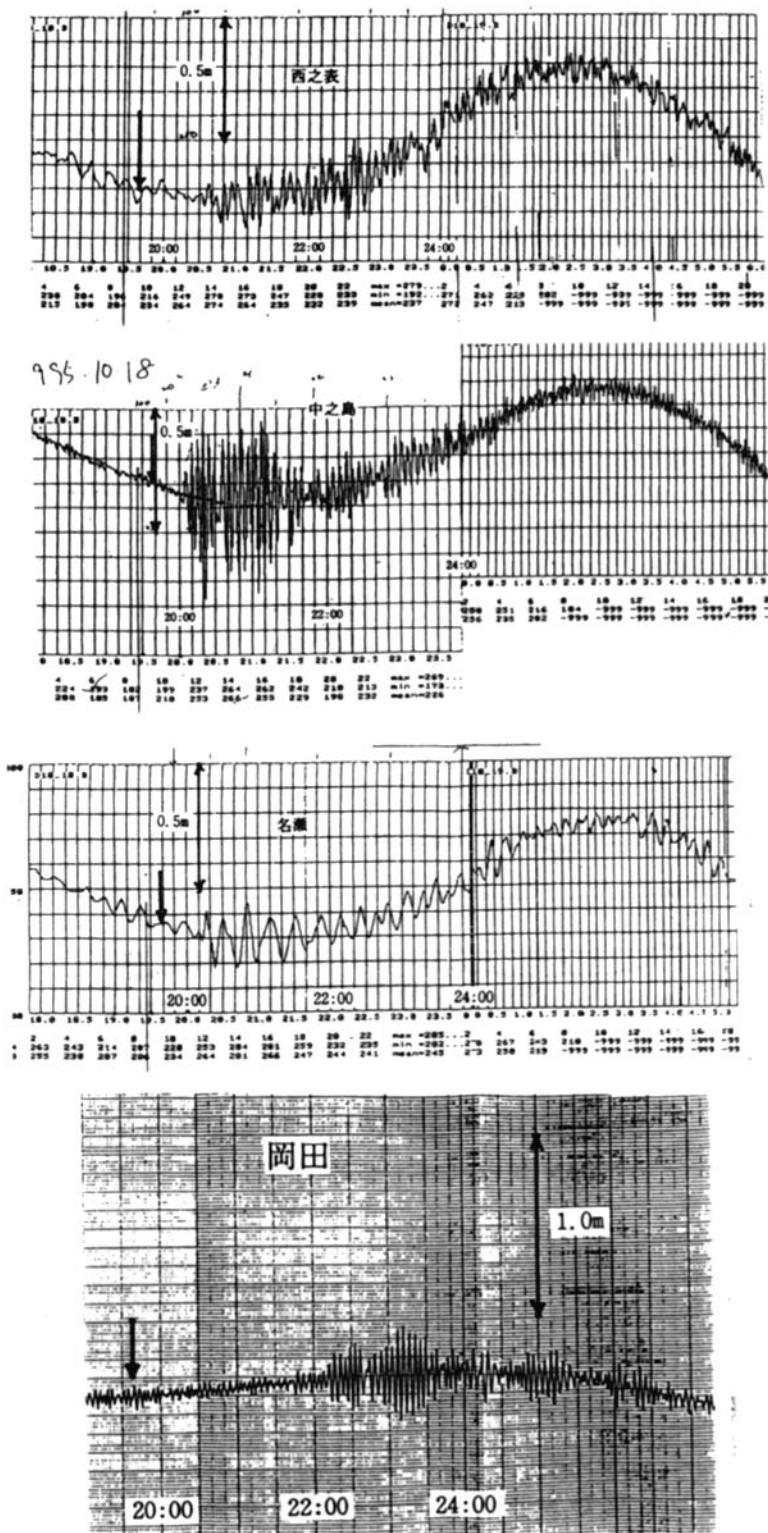
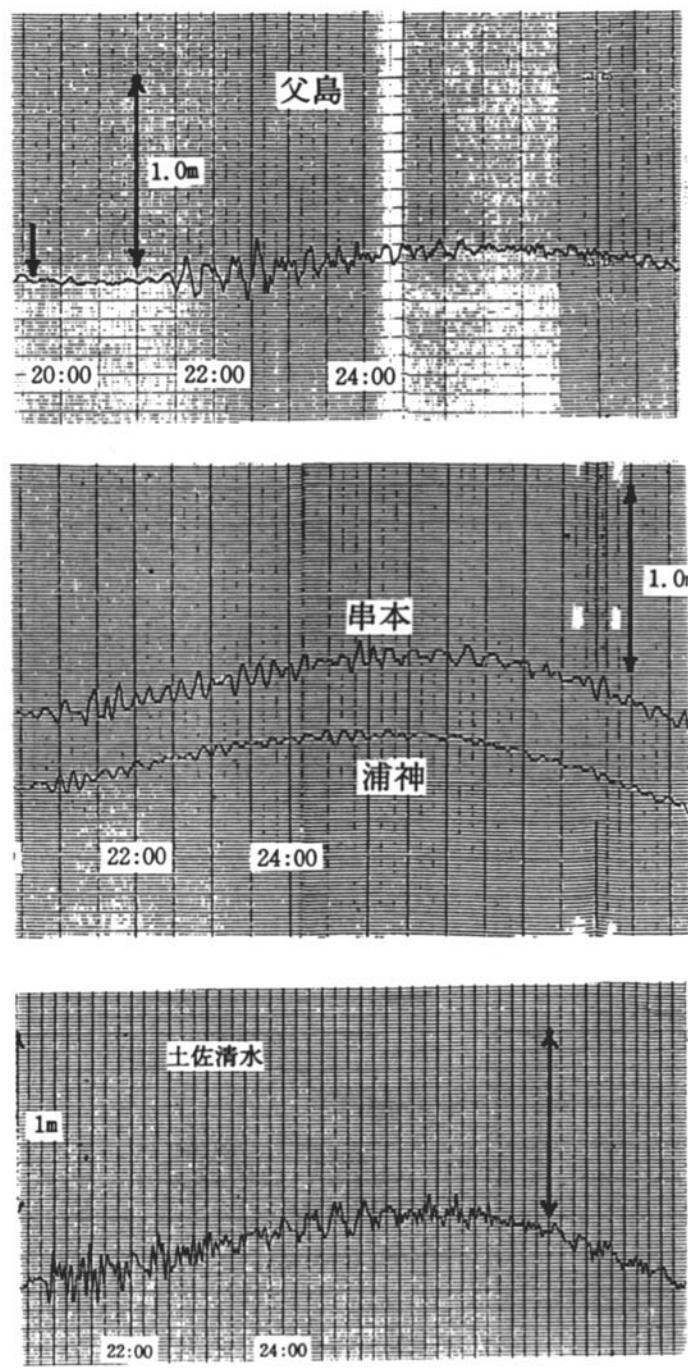
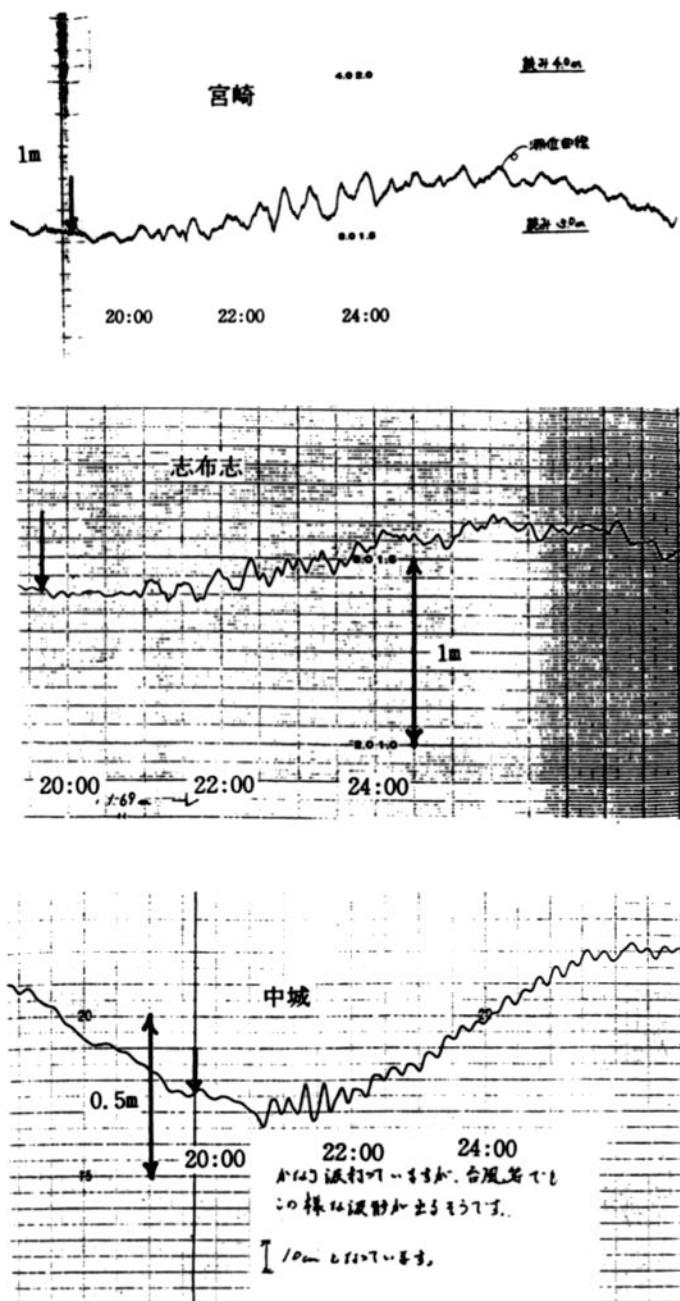
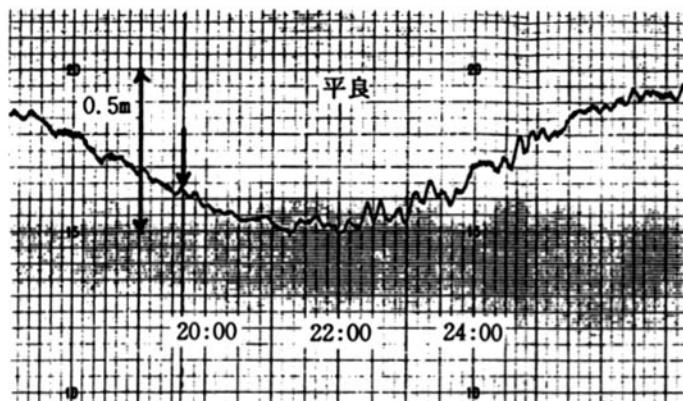
図-6 津波観測データ

その結果より、最大波高(80cm)は中之島で観測され、第一波(39cm)の波高も大きいことがわかる。ここでは、湾内振動などのような検潮所周辺での局所的な影響ではなく、伝播途中で津波エネルギーの集中が見られたのではないかと思われる。次に最大波高の大きい場所が大泊、三宅島、父島である。三宅島、父島は波源から1,000km以上離れており、距離を考えるとその波高は大きい。三宅島の記録には、エッジ波的な特徴が見られるのに対し、父島には見られない。前者は、九州、

四国、東海地方の陸棚に沿って伝播し、後者は波源から直接、深海域(水深4,000m)を通過して到達したものと思われる。

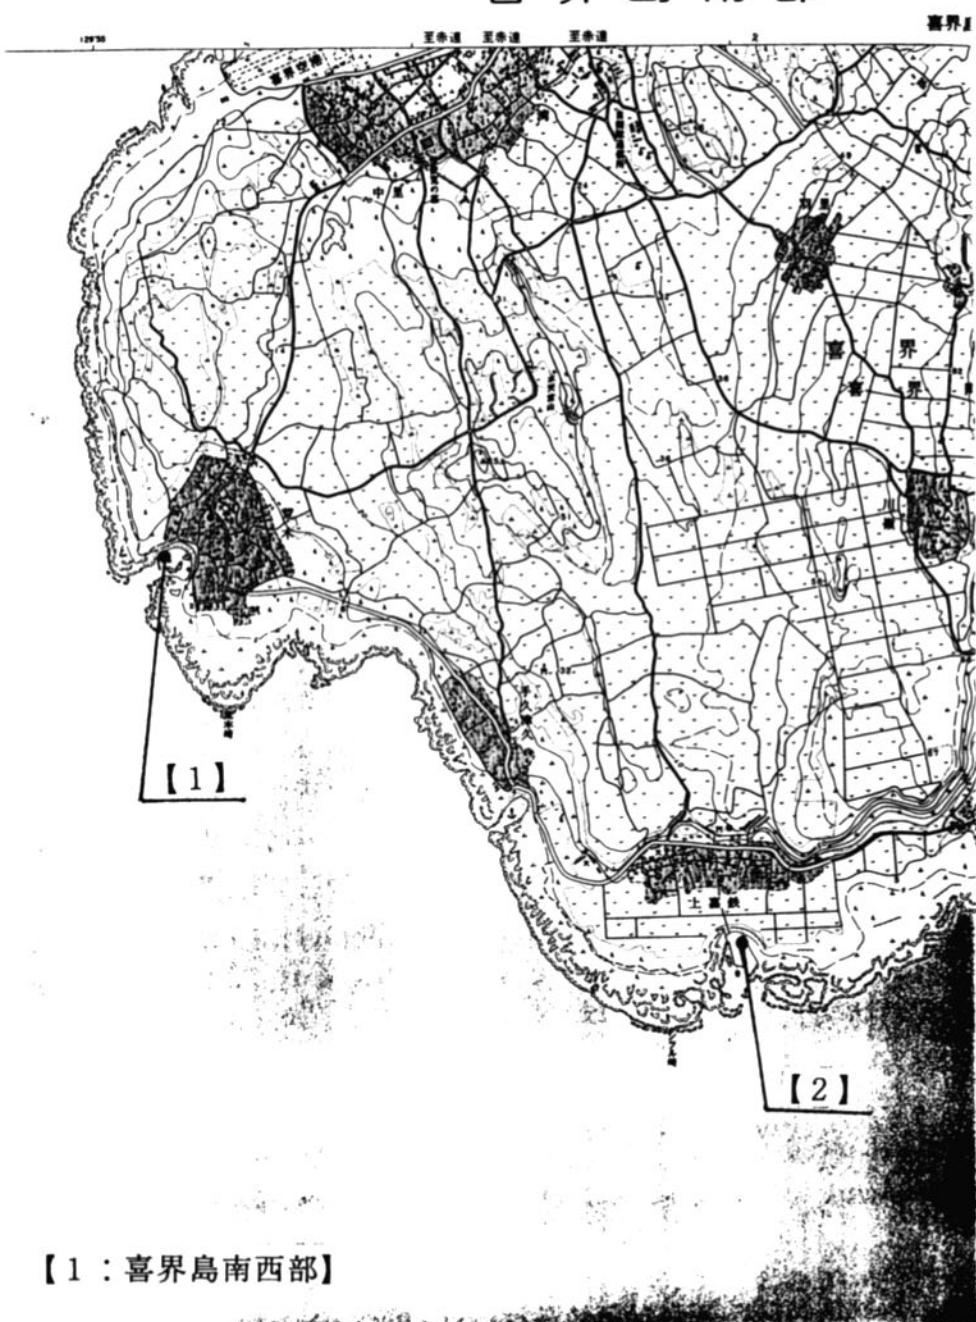
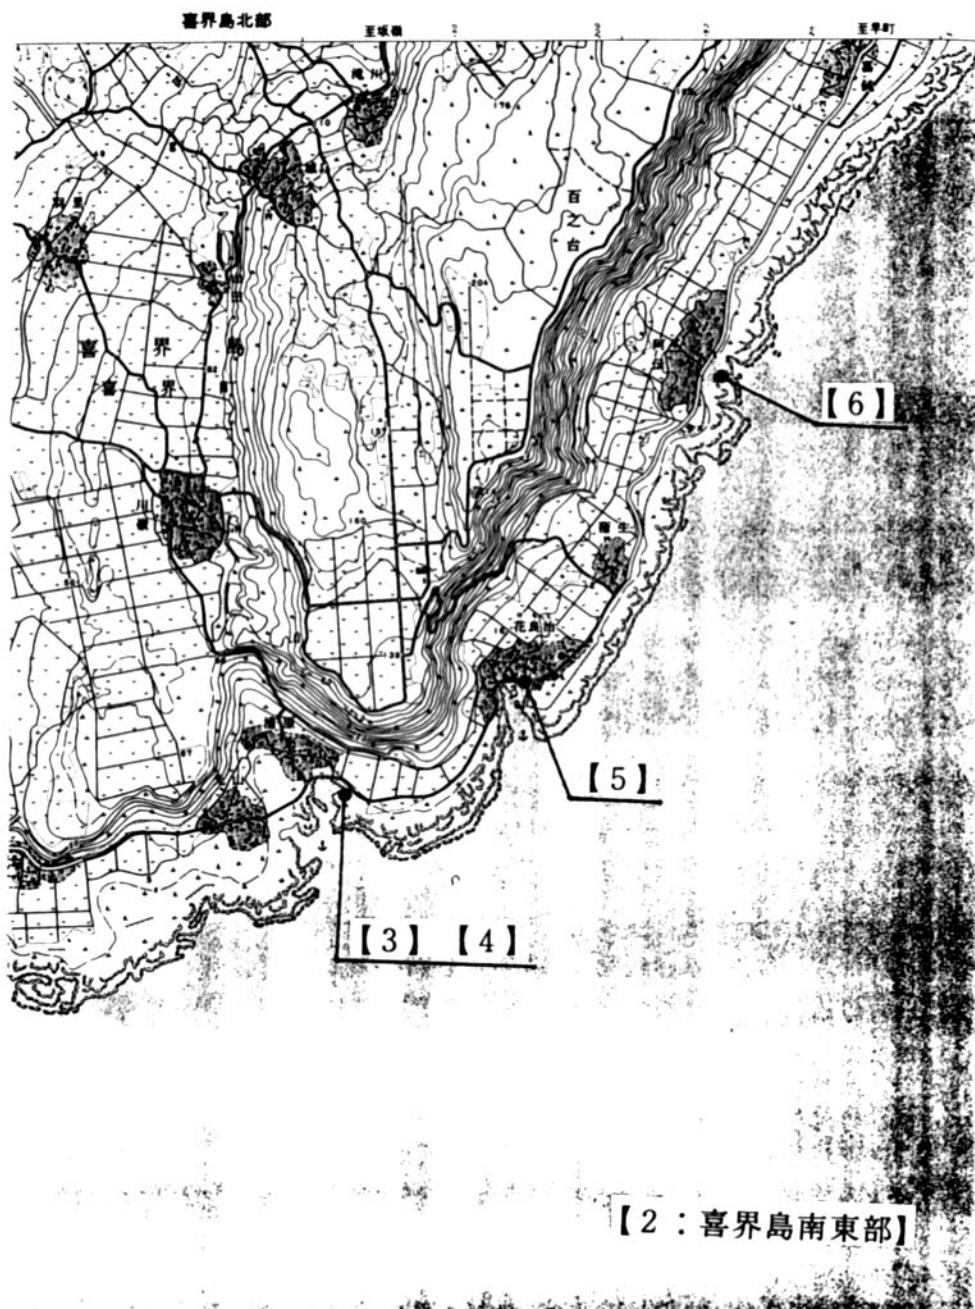
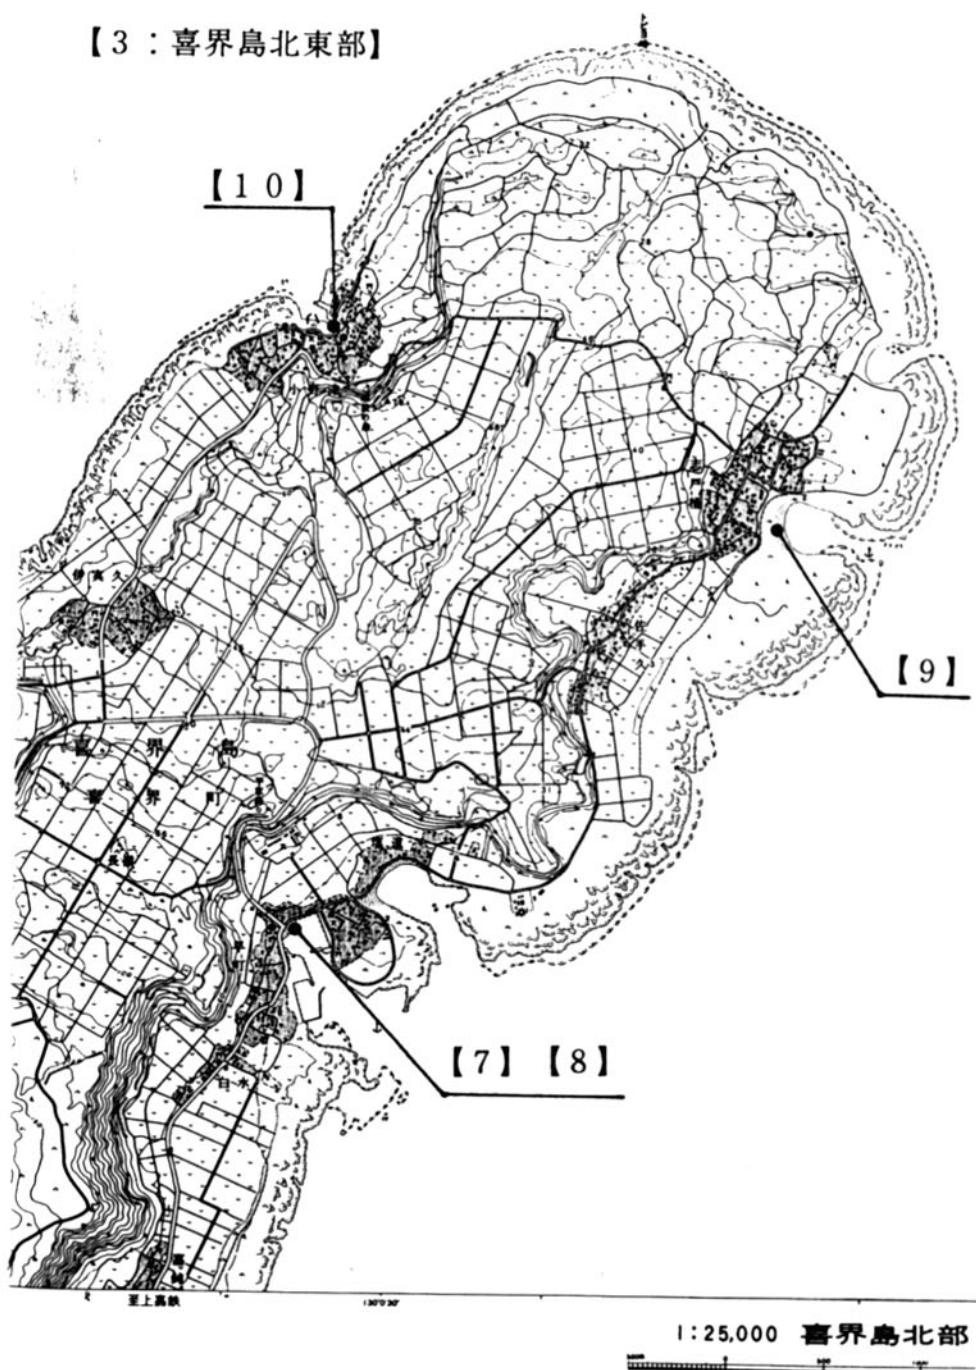
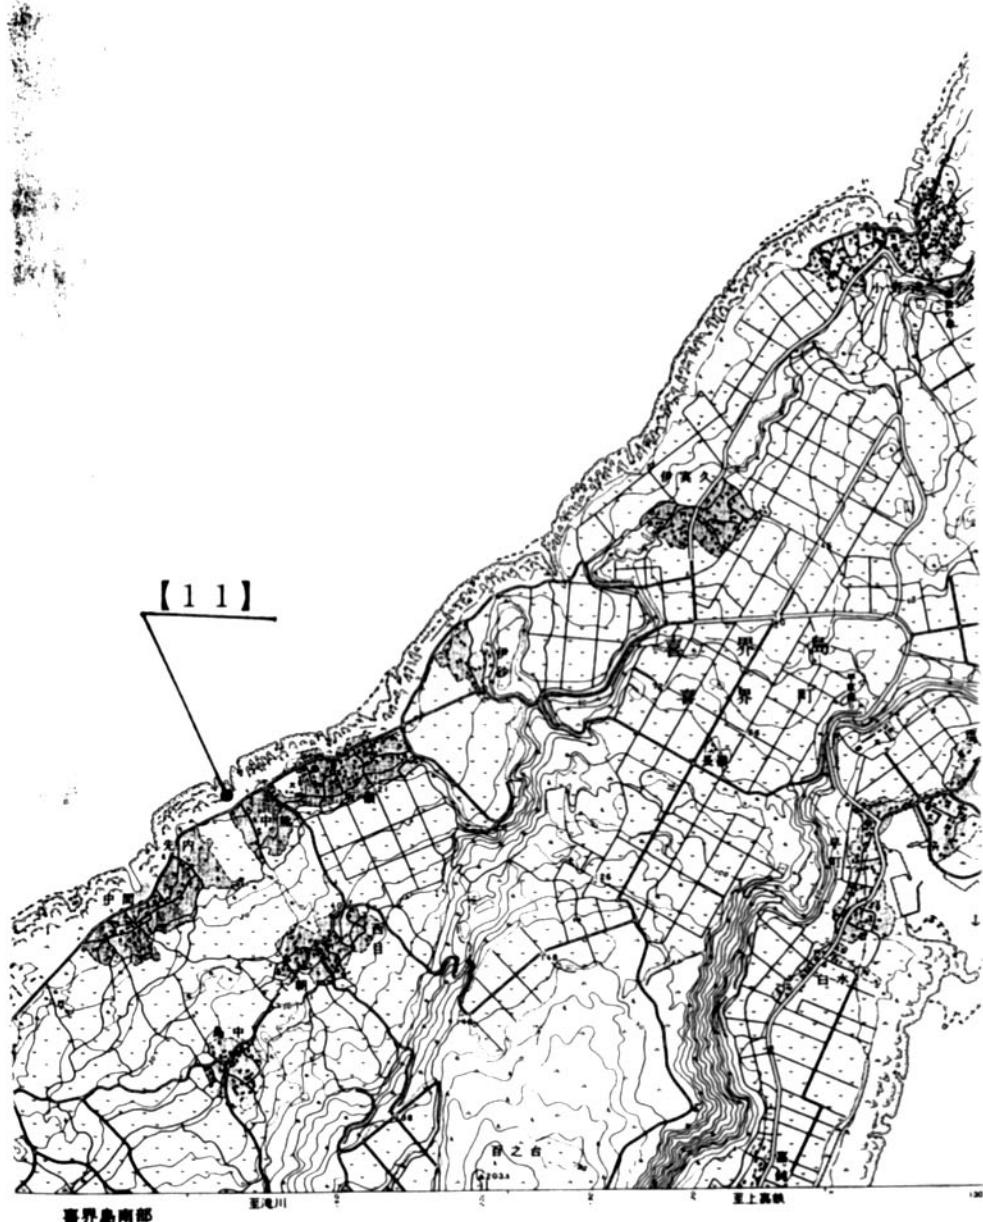
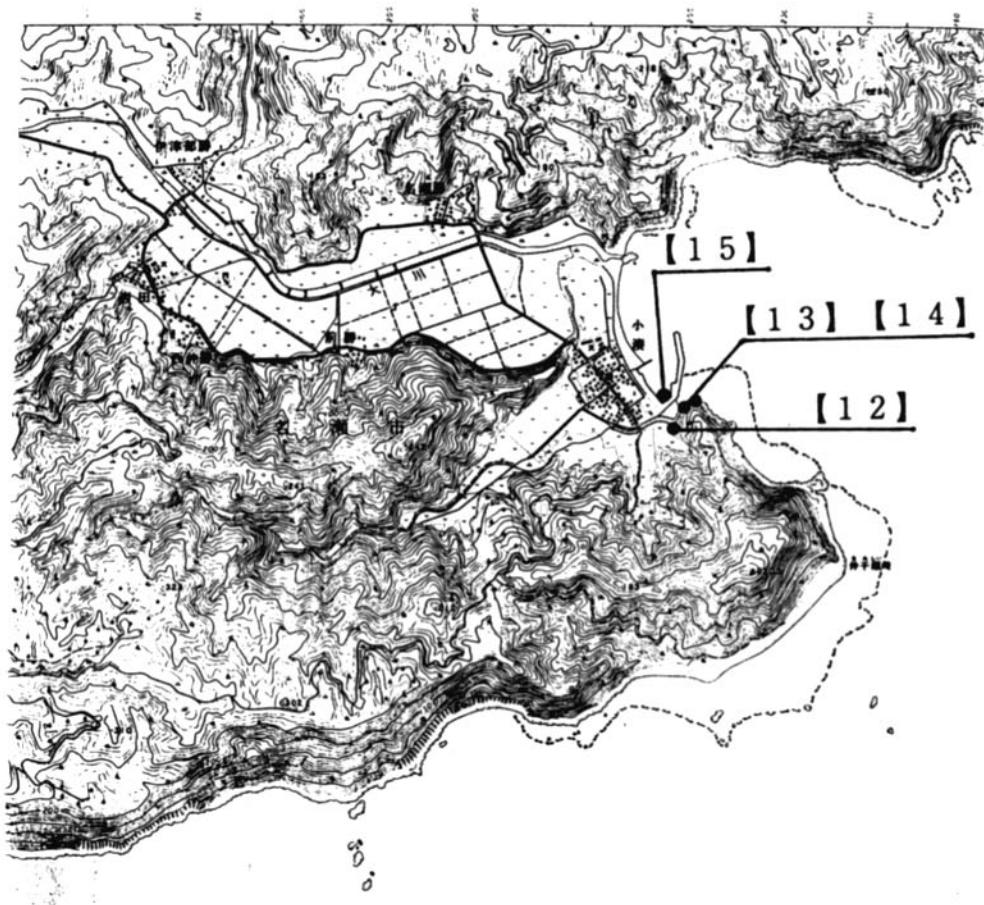
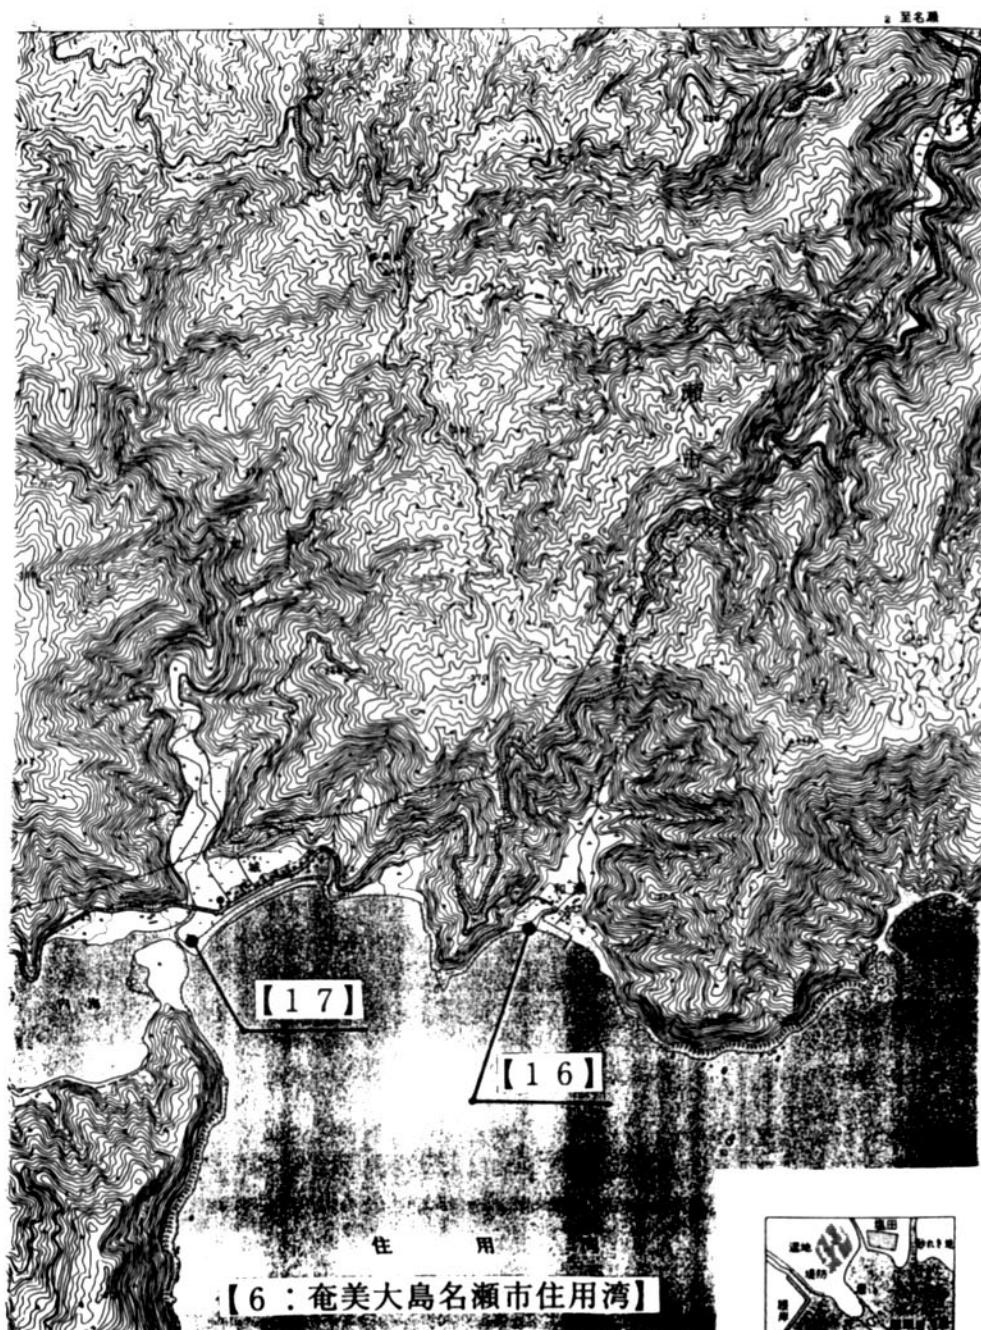
図-7 現地実測で測定した箇所。図中の番号は表-3, 4中のものと対応している。

本調査で得られた津波週上高さを喜界島及び奄美大島に分けて表-3、4にまとめる。また、測定個所を図-7に記入している。すべての値には潮位補正が行われ、津波来襲当時の潮位からの高さ（実質的な津波の高さ）

結果を見ると、震源に近い上嘉鉄、浦原の喜界島の南部で津波高さ（それぞれ2.3、2.6m）が大きく、奄美大島住用村小和瀬でも2mを超える値が測定されている。ただし、小和瀬での値は痕跡（ゴミ）だけで確認されたもので、その信頼度は低い。他の場所は津波週上高さは1m前後ではほぼ同じである。

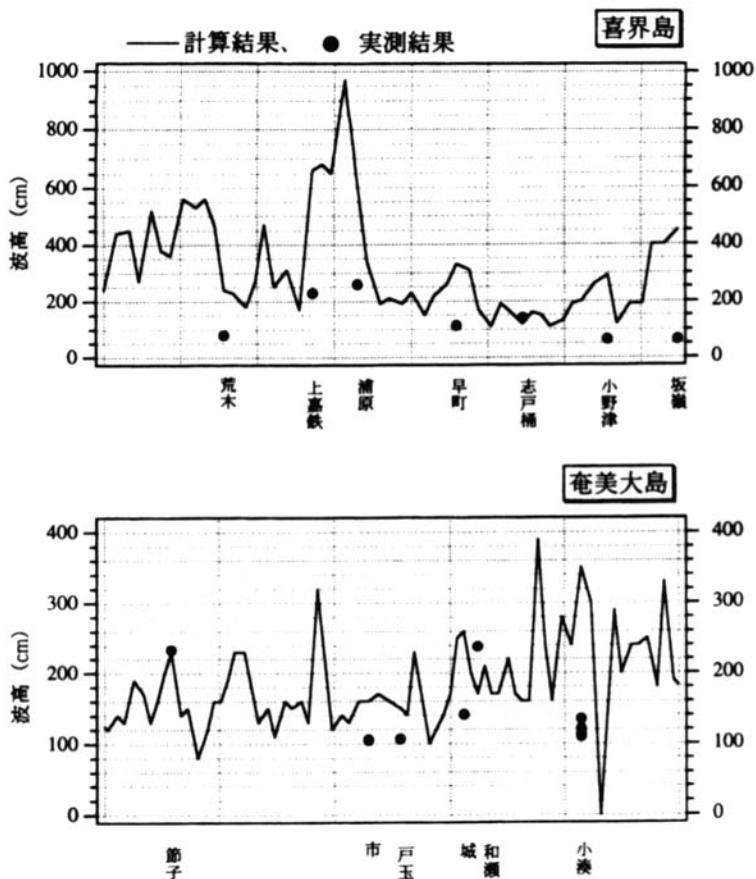
図-8 堀内ら(1996)による数値モデルの結果と実測結果の比較

堀内ら（1996）が行った数値計算結果と痕跡記録の比較を図-8に示す。沿岸での地形特性特に浅い水深のリーフ地形が考慮されていないために、計算値が過大評価されている。通常の津波数値計算であれば、その結果はむしろ逆であり詳細な地形を取り入れることにより計算された波高は増加し、実測値に近づく。幅200mから400mのリーフ地形上では、津波の波長に比べて小さいために、摩擦による減衰はないが、沖から急激に浅くなることにより、津波を遮断または反射して可能性がある。

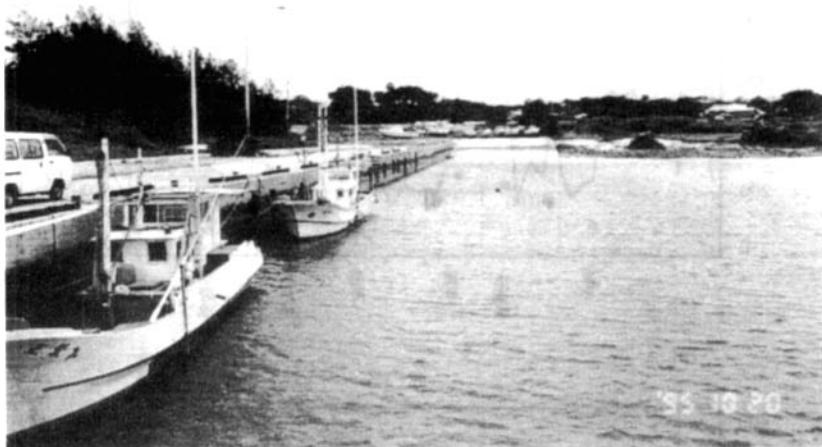
写真-1 喜界島荒木漁港

津波が来てから、海水が赤くなかった。海底のヘドロを巻き上げたのでは。（雨の時の岡からの流入水によりヘドロが溜まっている。恐らく、小河川からの赤土の流出部からであろう。）現在は白濁しているが、通常は透明。18日の津波では大きな波もなく、船の被害もなし。当時は干潮だった。

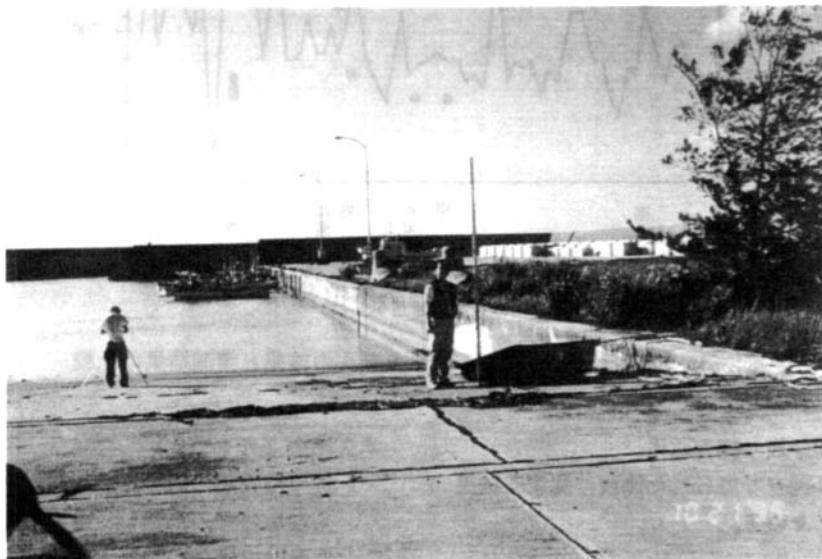
写真-2 喜界島上嘉鉄漁港

- ・ 港に様子を見に来ていた人の談
町内で石垣が崩れていた。現在、湾は白濁。いかりが切られて、船が岸壁に押し寄せられていた。船が岸壁に押し寄せられていた。船頭・側が岸壁にぶつかって壊れていた（写真あり）。
- ・ 加藤良信（46才）港しゅんせつの作業従事。

湾にはいなかったが、その後、船着き場にあるボート付近に波の痕跡があるのを見つけた。

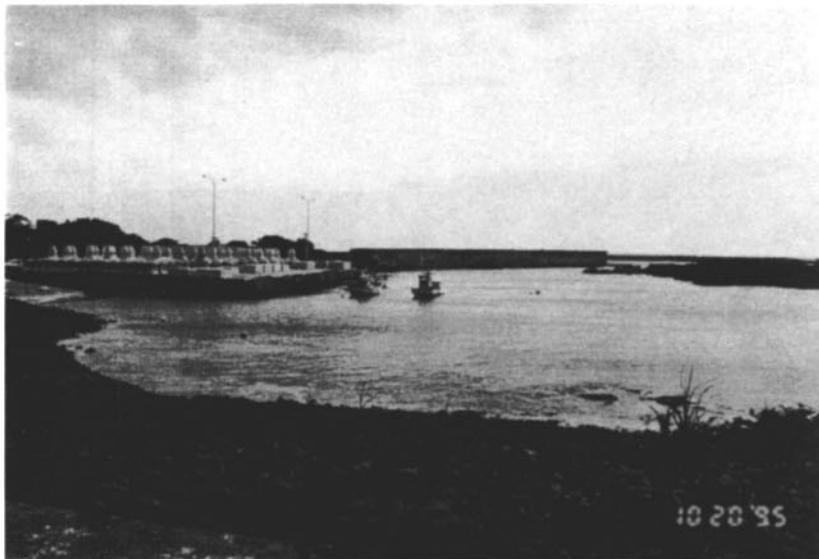
写真-3 喜界島浦原漁港

18日の地震後4分で水が引いて、海底が見えた。地震の最中テレビを見ており、

地震後、懐中電灯を持ち湾内を監視、4分後位には水が引いて、海底が見えた山が崩れてきた。18日の津波は岩と廃船の足下まで来た。津波は何十回も来襲し、3隻の船がいったり来たりしていた。引き波時には、3隻の船の底は海底に着き、魚のはねるのも見えた。

19日の津波も引きから始まり、岸壁の高

さまできた。揺れは18日の方が大きかった。7月に震度4の地震があったが、それに比べると、18日のものは震度7か8はあった感じがした。過去に大きな地震があったことはよく聞いているが、津波の話は聞いたことがない。

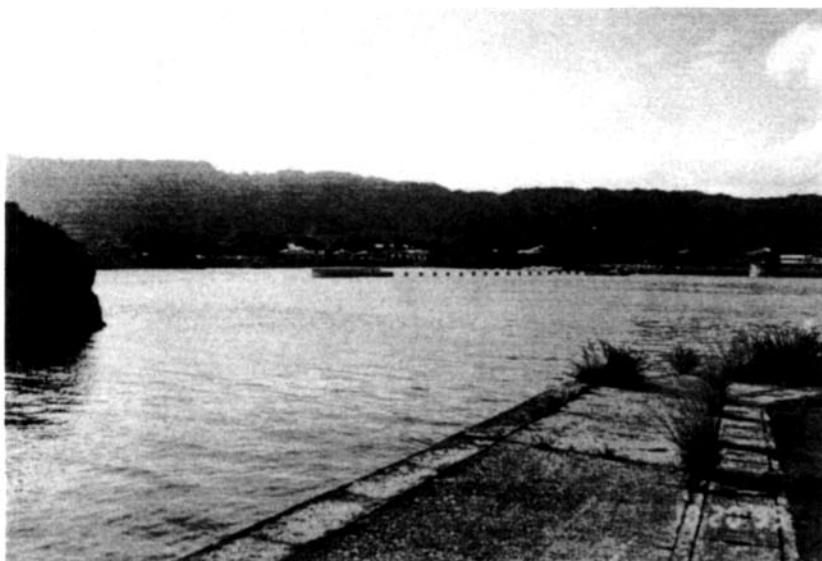
写真-4 喜界島早町

- ・ 文園達也（42才）郵便局主任
流れのように押し引きがあった。引くときにも音は無かった。海は白く濁っていた。目に見えて引きがあった（これは恐らく第2波目であろう）。引くときにも音は無かった。海は白く濁っていた。
- ・ 高島純也氏（52才）談、区長
19日の津波では、岸壁では、引き波の音が聞こえた。防波堤の近くにいたため、この音が聞こえたのであろう。堤防と堤防の間が狭いので、川の様に引いていた。4波程度を確認後に帰宅。18日と19日では、後者の津波の方が大きかった。前者が来襲したときは潮が引いていたが、後者の時は満ちていたためであろう。

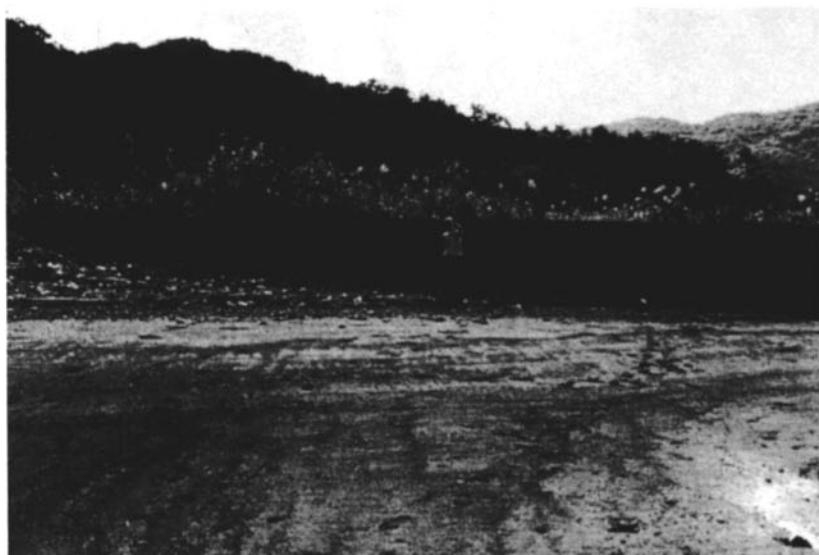
写真-6 奄美大島名瀬市小湊

18日の津波について、地震から10～15分位で津波来襲。8：10に来た人は海面の

変動が分からなかった。港に設置されている階段の上から2段目まで津波が来。19日の津波に関して、喜界島と小湊の中間位の海にいたが、船が変な揺れ方をした。

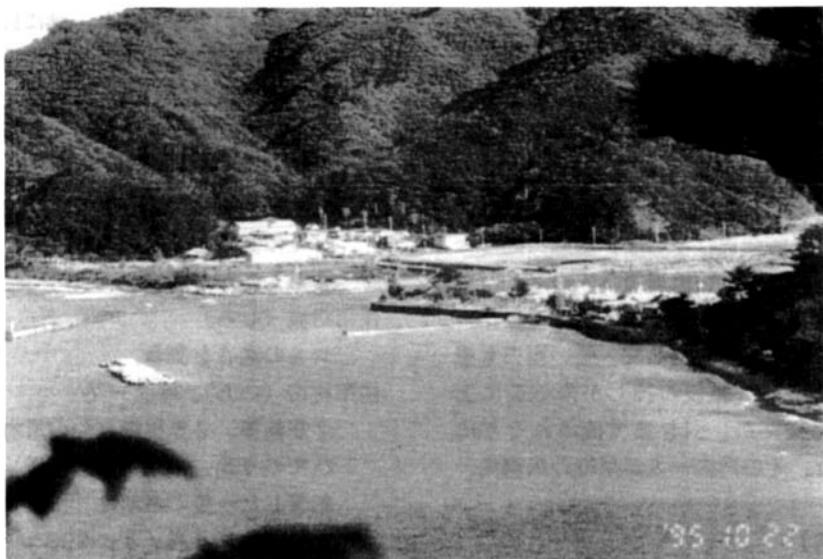
写真-7 奄美大島住用村市

2隻転覆、2隻損傷（船の所有者：中村ひでのり氏、米原ひろあき氏）

船着き場のゴミは津波によって打ち上げられたもの。すぐそばでは、海面が道路ぎりぎりまで上がつた。

18日の津波について、この津波により船が転覆した。船は第一波の下げで転覆した。その時、港の中は、渦を巻いていた。昨日測量した船上げ場近くの大きな2つの浮きがあるところは、引きで海底が見えた。

19日の津波時は、転覆した船を引き上げているときであった。港の中は70cm、湾口で40cm海面が下降したようである。この港では、台風の時にも道路まで水があふれる。ほとんどの船は、陸に上げておく。

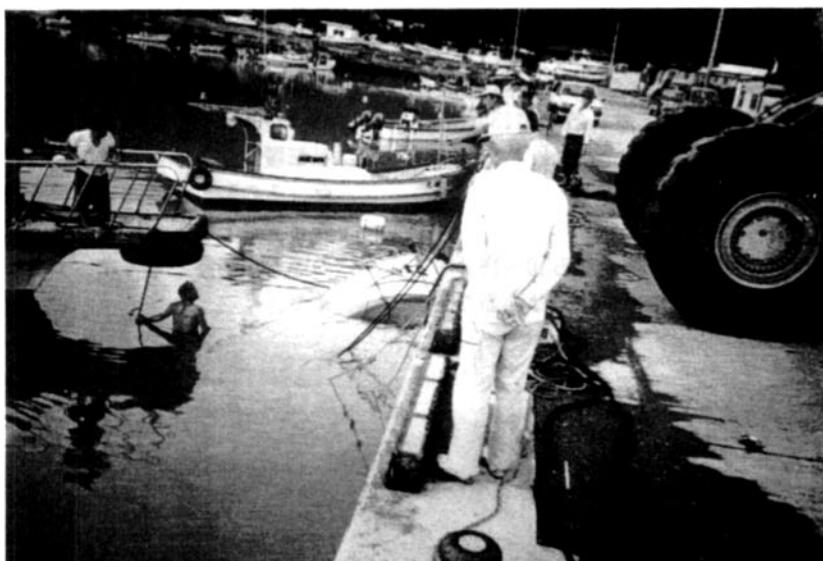
写真-8 奄美大島住用村市で転覆した松美丸

転覆した一隻の名前は「松美丸」で写真を撮った（写真-8、9）。

沈没した船は湾口から中村丸（中村氏所有）、松美丸（米原氏所有）の順。損傷は

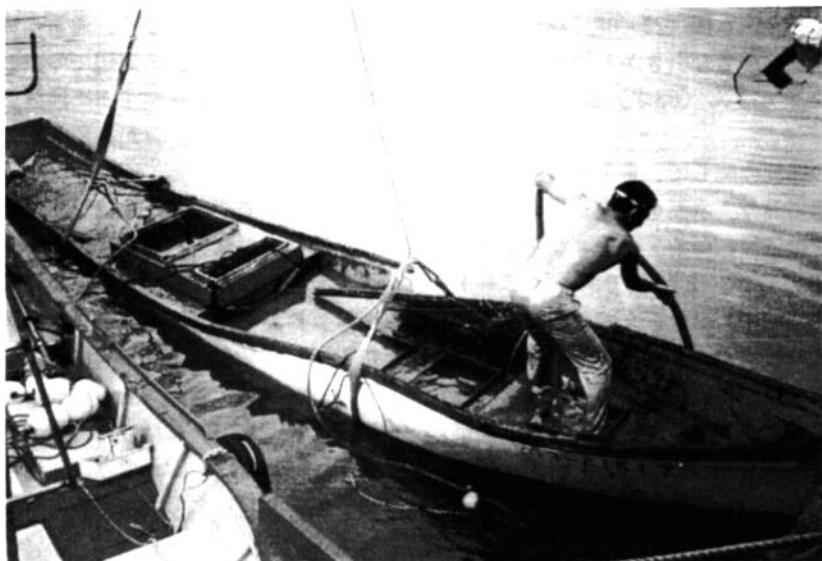
写真-9 奄美大島住用村市で転覆した中村丸

中村丸。市田氏の写真を名瀬測候所より入手。

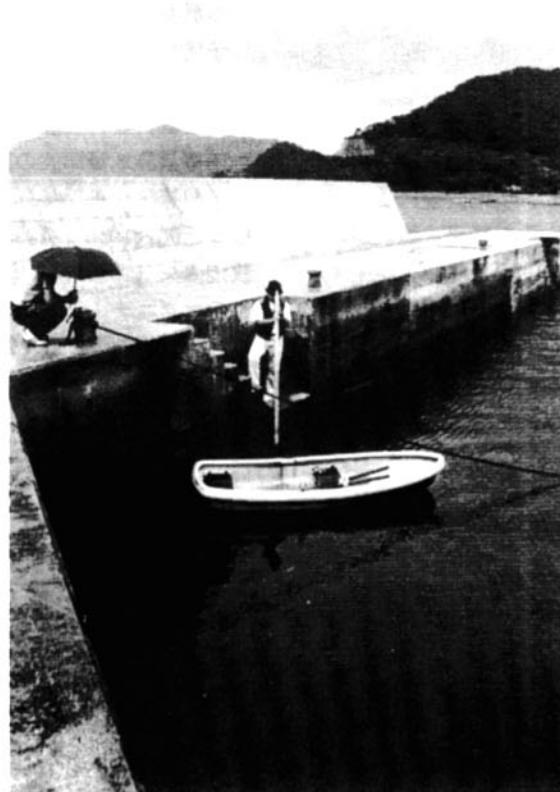
写真-10 奄美大島瀬戸内町節子

19日の津波を瀬戸内町勝浦派出所の警部が観測、階段の高さ程度（約20cm、階段の1段分）程の水位変動（写真-10）。周

- 期は約10分。水面（23/09/22）より70cm。最初は小さな引きから始まった。
- ・ 岩井ウチコさん（63才）談（源治氏の妻）
18日の津波に関して、息子が地震直後に海岸線におり、水面を監視していた。引き波を確認後、源治・ウチコを海岸に呼ぶ。その時が、8時頃であり、ボート（現在停泊中）の付近まで水面が低下、2、3分後泡が湧き出るように押し波が襲ってきた。その位置は防潮堤基礎付近の石垣まで水に浸った。（岸壁から2m程下）。また、引き波は波打ち際から20m程引いた。
