1996年2月17日 Irian Jaya 地震津波の現地調査

1. はじめに

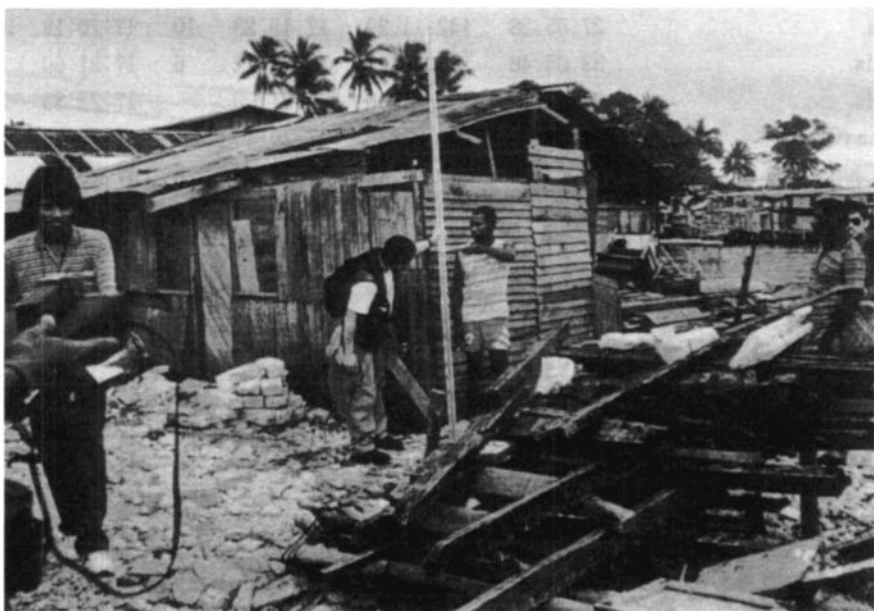
写真-2 Biak 港付近での津波調査の様子

調査期間は、被災後約2週間を経過した後の3月4日より6日間であった。対象範囲は、最も大きな被害が報告されたBiak島およびその周辺諸島であり、時間の制約と交通手段の制約から、他のIrian Jaya本島をカバーすることが出来なかった。調査メンバーは、インドネシア、日本、アメリカより延べ18名の研究者・技術者であった。合同調査班の集合写真を写真-1に示す。調査項目は、津波の打ち上げ高さ、被害、津波来襲状況や災害時の住民行動に関するアンケートである。写真-2には、Biak港付近で行った調査の様子を示す。特に今回は、Biak島北部のKorimで大きな人的被害が報告されており、津波の規模と被災の関係を中心に調査を行った。

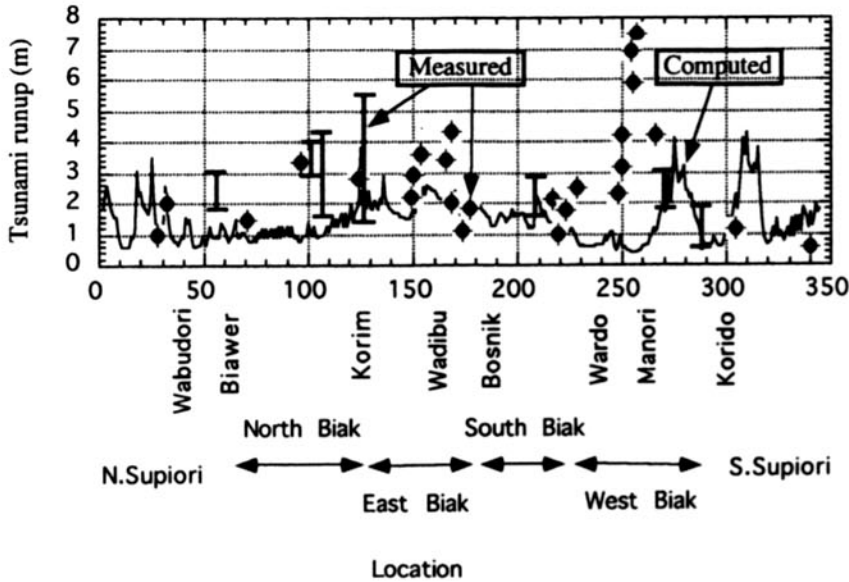
図-4 測定津波高さと数値計算による推定値の比較

測定された津波遡上高さの特徴としては、波源に近い島北部で津波は大きく、西部及び東部が次いで大きく、南部での値が最も小さい。なお、最高津波高さは西部 Mardi での7.7mであった。測定された津波の規模は波源位置との関係からは説明出来るが、西部での局所的に高い値は、現在の数値モデル(1km格子間隔)でも再現できない。図-4には測定された打ち上げ高さの数値計算による最高水位の比較を示す。

図-4には実測値による津波遡上高さの数値計算による沿岸最高水位の比較を示している。数値モデルにより、Biak 北部 Korim や東部で 2 m 以上、Supiori 島の南部で 4 m に及ぶ予測値が出されている。しかし、実測値は Biak 島北部で同様な値を出し、東南部での再現性もよい。しかし、Supiori 島での津波は予測値ほど大きくないが、この地点での測点数が少ないので注意を要する。一方、Biak 島西部での予測値は明らかに小さく、問題点が残っている。6.2で議論したようにリーフ上での局所地形によるエネルギーの集中化が顕著に現れた可能性がある。

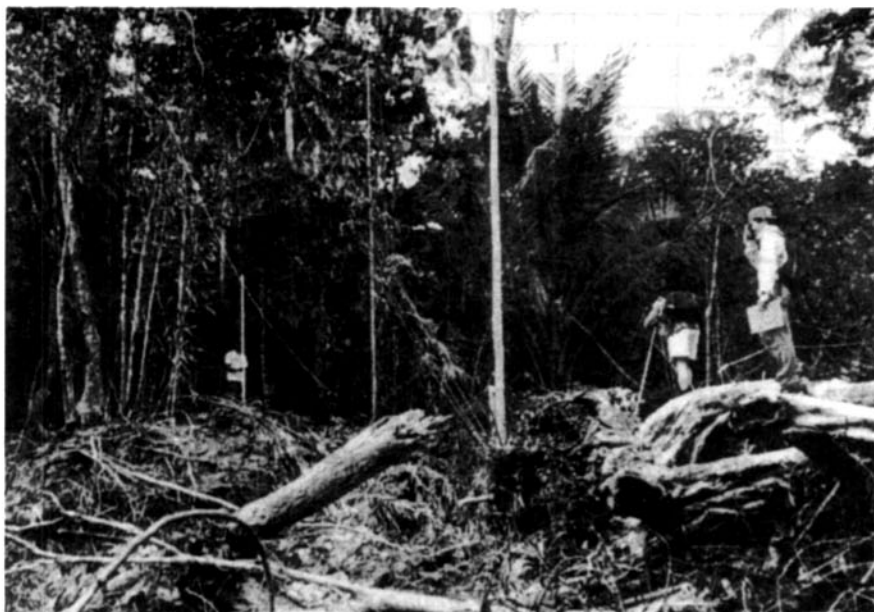
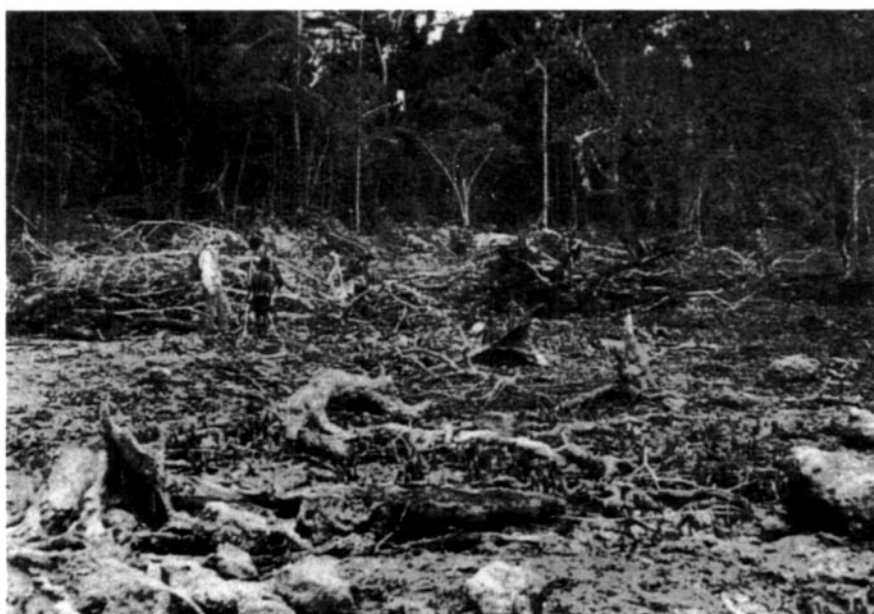
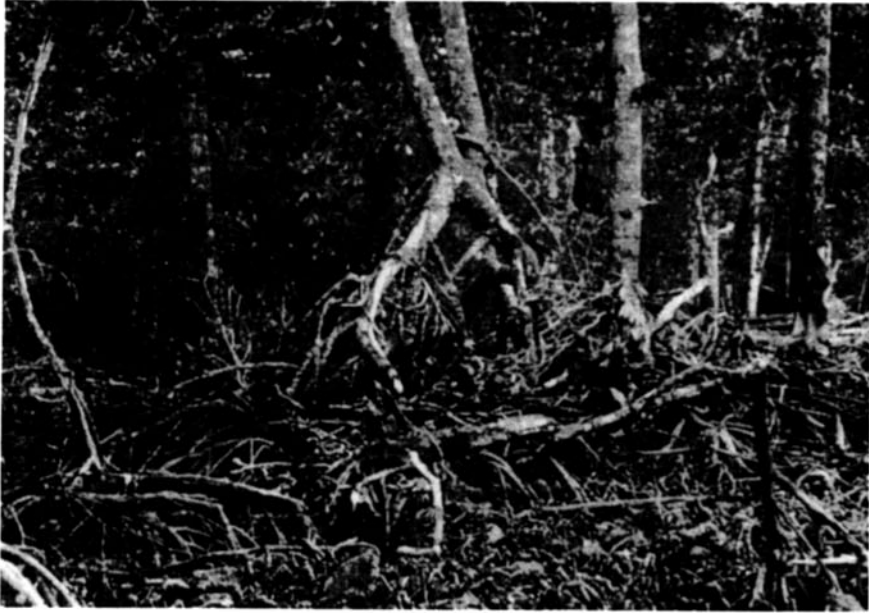
いる訳ではなく、ある間隔でリーフがない境界が存在すると言われ、そこでは、水深が急激に浅くなっていないために、津波が進入し易いことが予想できる。今後の詳細な検討が必要である。写真-3, 4, 5はManoriboでの浸水域で撮影されたもので、局所的に非常に大きな波力を伴って津波が進入したことがわかる。10m以上の立ち木の枝が無惨に折られている様子も見られた。恐らく、Splash的に波がぶつかったものと思われ、その高さは8m以上になるが、今回の測定値にはこのような、非常に局所的な値は入れていない。さらに、この地域の沿岸には、浅瀬に直径20m程度の小さな島が存在しており、1993年北海道南西沖地震津波による藻内（最高31mの津波高さを記録）の地形特性と類似している。

写真-3 Manoriboでの津波浸水域(1)

写真-4 Manoriboでの津波浸水域(2)

写真-5 Manoriboでの津波浸水域(3)

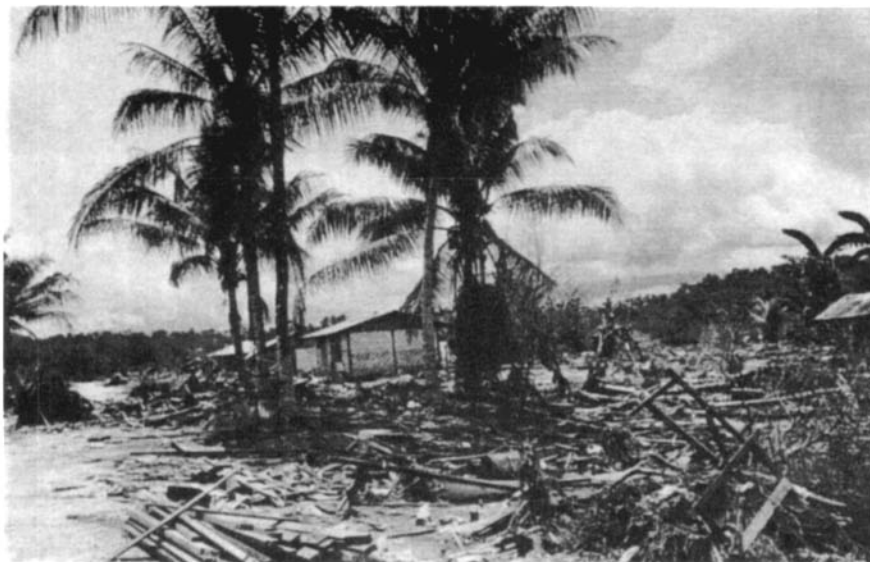
写真-6 Korimでの家屋被害の様子

家屋を破壊したものと思われる。現場で推定された浸水高さや流速との関係を他の例と比較すると、大きな流速が生じていたことが示される[松富, 1996]。図-6中の斜線部は浸水域をその内部の点線部は家屋の全壊または重破壊が見られた地域である(写真-6を参

照)。この地域には、学校などの建物も含まれているが、構造物の強度が通常の家屋より大きく、部分破壊であった。写真-7にその被害例を示すが、津波の進入方向であると思われる方向に垂直な壁はすべて抜け落ちてい

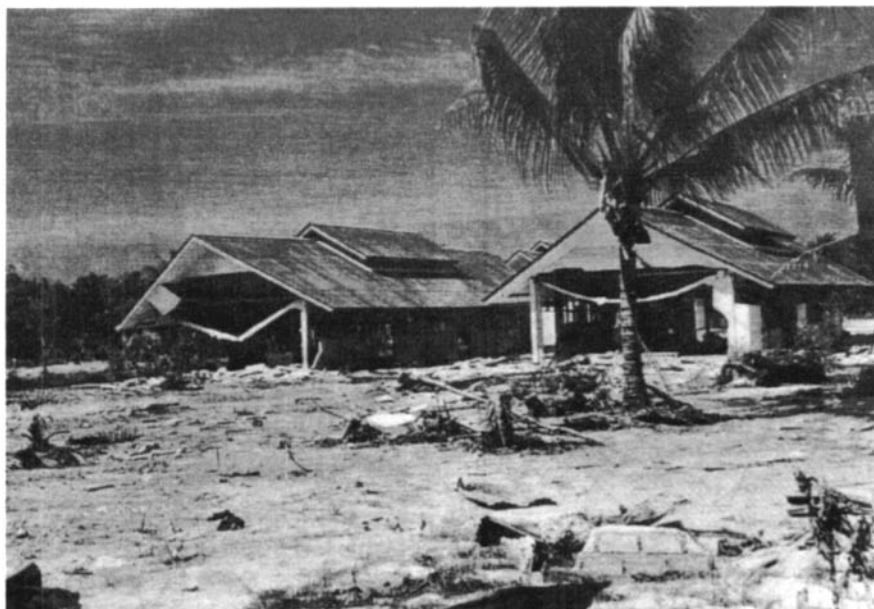
写真-7 Korimでの学校建物の被災状況

るが、両サイドの壁は残っていた。写真-8はKorim沿岸で撮ったもので、多くの椰子の木が倒れており、相当な津波の波力の大きさであったことが容易に想像ができる。

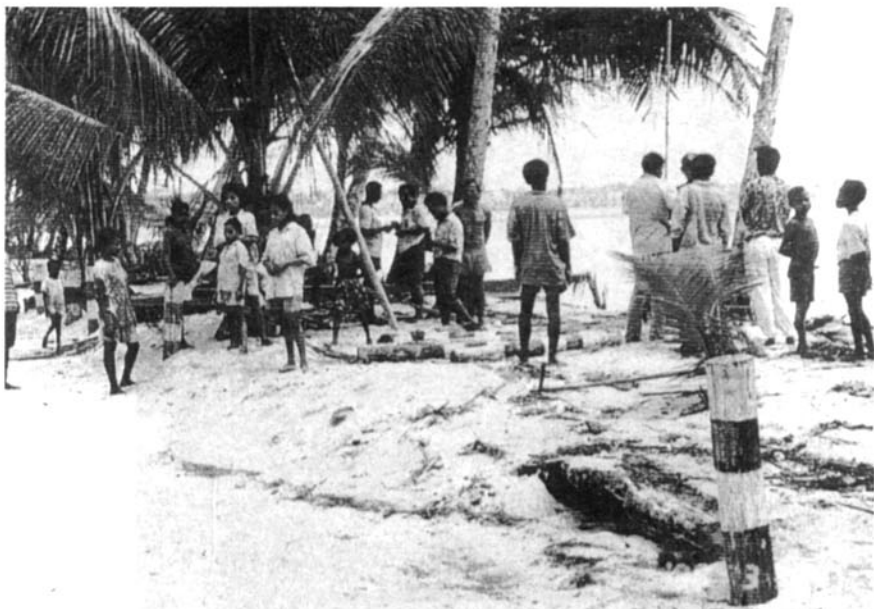
Korim以外でも砂移動は見られた。写真-9, 10にSauriで見られた海岸に沿った土砂の堆積を示す。この周辺にも浸食が見られないため、海域起源の砂が移動したと推定できる。

写真-9 Sauriでの砂の堆積。人々が立っている所は、津波以前は平らであった。

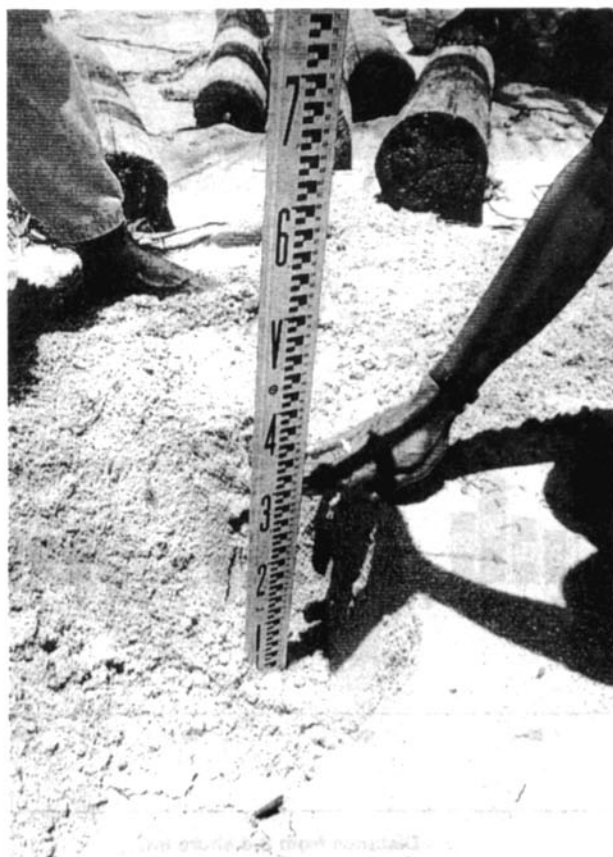
写真-10 Sauriでの砂の堆積層。砂を掘っていくと、住居のタイル張りの床が見られた。

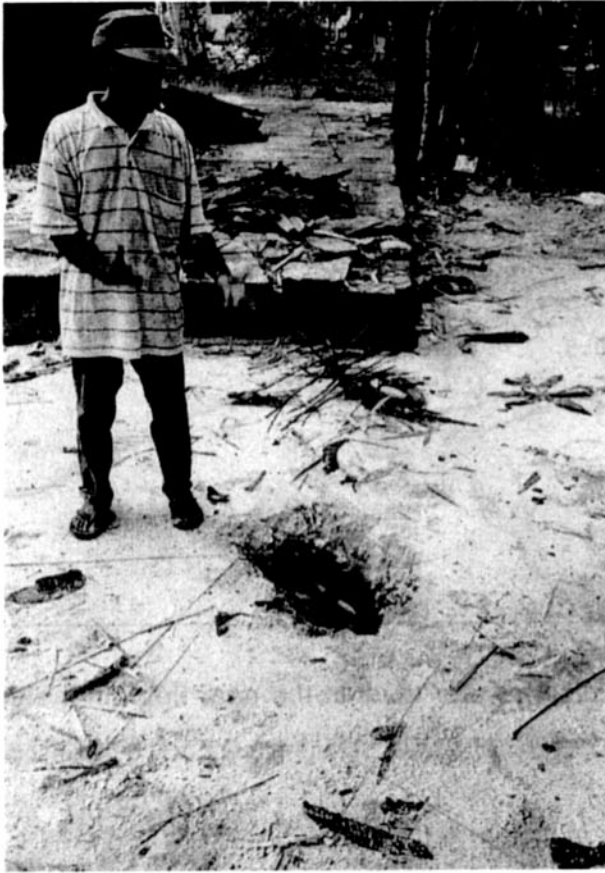
写真-11 Bosnikでの噴砂現象

害が見られた。ここでは、噴砂現象が多く見られることから（写真-11）、地盤が砂層軟弱であり、地盤動が非常に大きかったことを示している。他の地域での地震動による被害はあまり見られなかった。
