## 最近の津波による土砂移動に関する現地調査

今村 文彦<sup>1)</sup>・箕浦 幸治<sup>2)</sup>・高橋 智幸<sup>1)</sup>・首藤 伸夫<sup>1)</sup>

### 1. はじめに

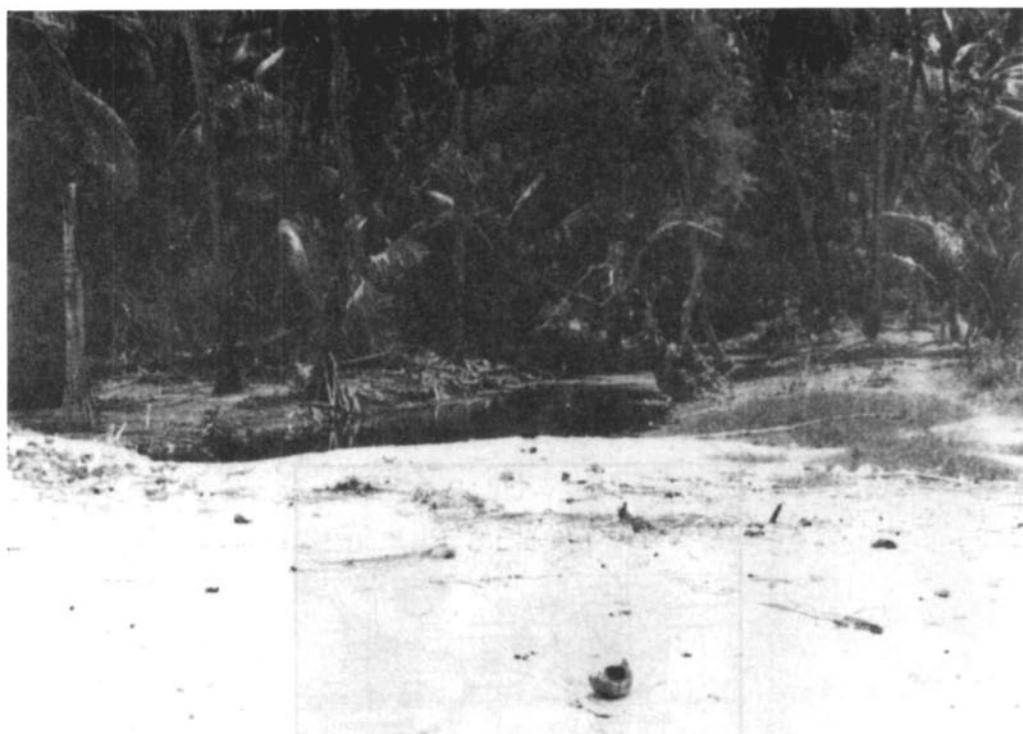
写真-2 Besar島 Nele で、津波による河口閉塞

陸上部の粒径または色の異なる砂や土の上に堆積して、形成されるため、その判別がしやすい（写真-1を参照）。また、堆積量は写真-2の下にあるような河口部（小河川が多い）において多く見られ、閉塞に至る例も見られる。測定は、沿岸から陸側へ測線を設け、一定間隔で穴を掘り、堆積層厚さ、そこでの粒径、化学成分などを調べた。図-3は測線上での例であり、図中斜線部が堆積厚さを示している。沿岸から40m付近で層厚さが最も大きく（30cm程度）、週上するにつれ層厚さは小さくなっていく。これは、典型的な楔形の堆積層である。点線は、数値計算により推定された最高水位であり、ほぼ堆積層が見られた地点での高さと一致している。つまり、浸水域と堆積土砂域がほぼ一致していることになる。しかし、通常は前者の方が大きい。特にBabi島での土砂移動の移動方向や形態についての調査結果と数値解析に関しては、今村ら（1996）により詳細にまとめられているので参照されたい。

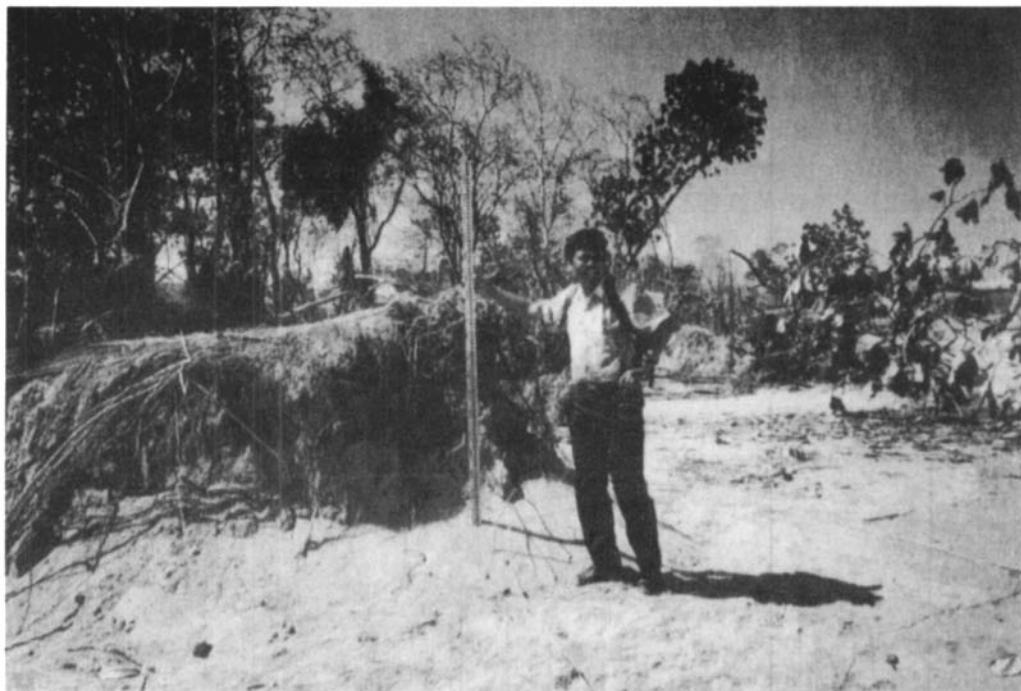
写真-3 Pancer村の沿岸に見られた侵食

今回の津波被災状況の中で特筆すべき点は沿岸侵食（写真-3に見られるような段差の形成）であった。Rajekwesiでは最も侵食が激しく、最大2mにも及ぶ段差が確認されている（写真-4）。このような津波による侵食が構造物の基礎付近で生じた場合には、その倒壊などの危険性がある。今回の調査結果では、ほぼ5m以上の打ち上げ高さを記録した地域では、沿岸に侵食による段差が見られた。

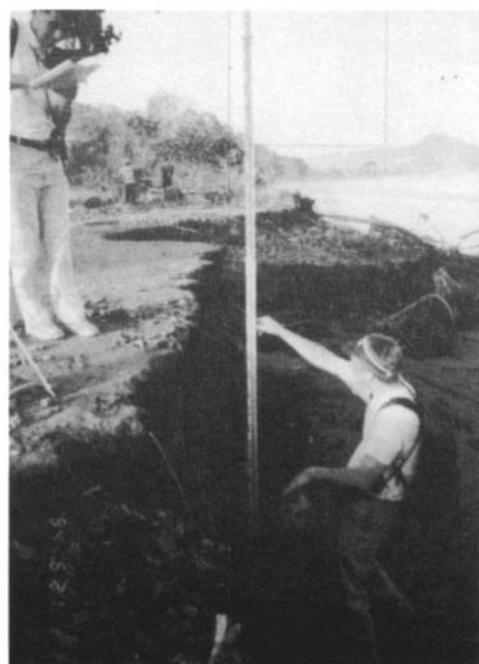
写真-4 Rajekwesiでの最大2mにも及ぶ段差

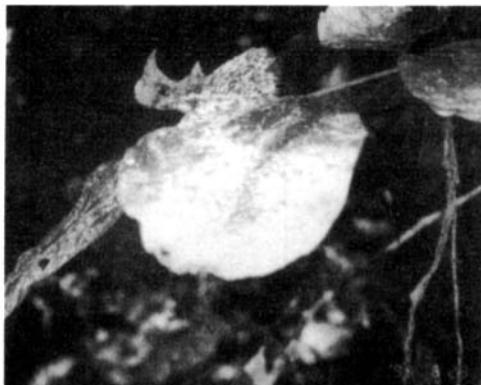
写真-5 Sempu島での見られた葉上の砂

のまま陸部へ運んだものと推定される。写真-5に示されるように、内陸部の雑木には運ばれた白砂の痕跡がはっきりと残されている。これは、津波発生2週間後に撮影されたものである。この翌年(1995年)11月に再度、同じ地点で詳細な津波堆積層調査を行った。その様子を写真-6に示す。同じ堆積層内に何層もの異なる色の層が見られ、各層の下方は色が黒く、粒径は大きいようである。

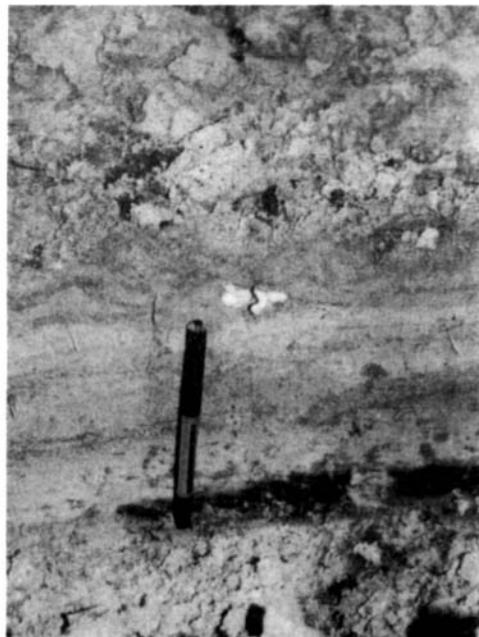
写真-6 Sempu島での津波堆積層の拡大写真。サンゴ片が横を向いて、中間の堆積層に残されている。

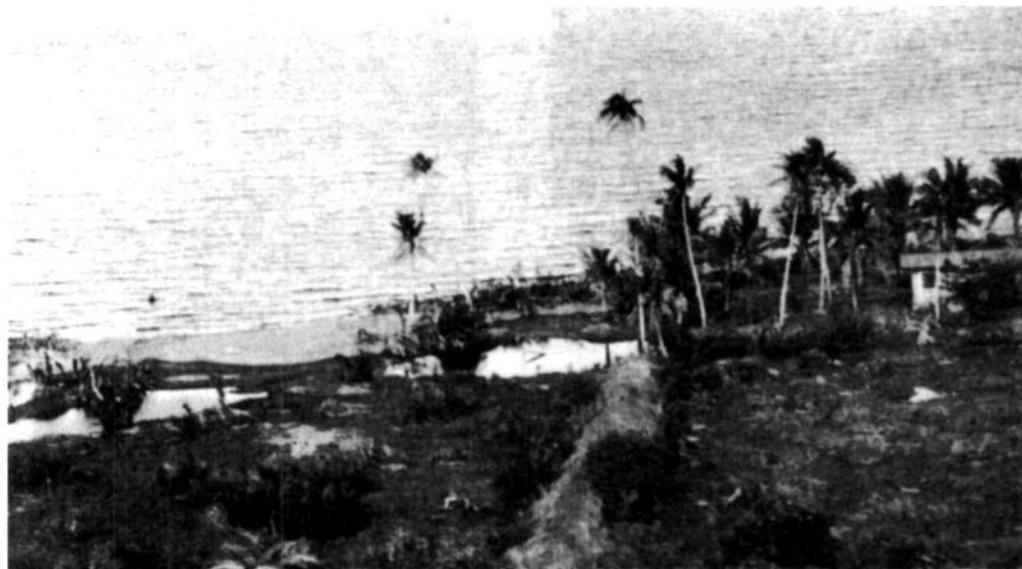
写真-7 ミンドロ北部海岸での小さな侵食や海砂の堆積による河口閉塞

まず、Baco地区を始めとして、ミンドロ北部海岸では海砂の堆積による河口閉塞が見られた（写真-7参照）。Baco地区での被害状況についてはすでに述べたが、この周辺は盤が低く、ほぼ水平であり、場所によっては潟や分岐水路（河川）があり、内陸部で逆に地盤が低下している箇所もある。従って、週上した津波は、内部奥深く浸入し、戻り流れがないために、海域から持ち込まれた海砂が堆積し易い状況にあると思われる。これに対し、Baco島（Baco地区の沖合いに位置する小さな島）での地形は（写真-8参照）、汀線から島中央部にかけて一様に地盤高さが増加する勾配である。そこでは、引き抜かれた椰子が戻り流れにより他の木の根本に引っかかっている様子が見られた。この地域では、

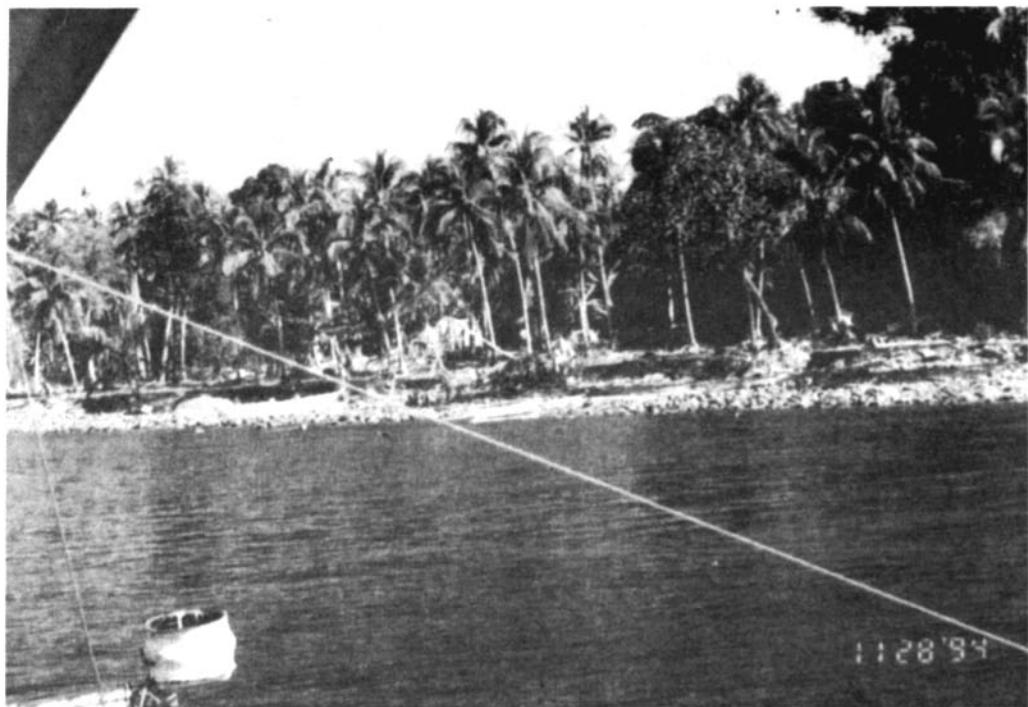
写真-8 津波来襲後のBaco島の沿岸の様子

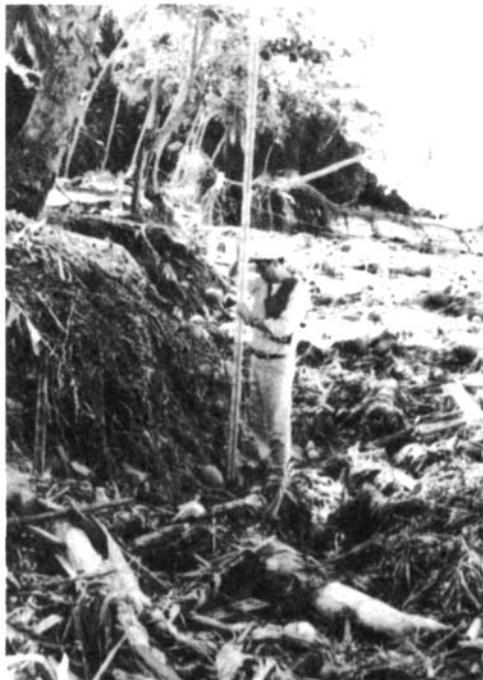
土砂の堆積は殆どなく海岸線で1-2mにわたる侵食が顕著に見られた（写真-9参照）。ミンドロ津波では、陸上地形との関係により2つの砂移動が見られたことになる。

写真-9 Baco島での海岸侵食
