1741年渡島大島火山津波の痕跡調査

今村 文彦*・松本 智裕*

以上から、渡島大島噴火の際に発生した津波の規模およびその発生機構を解明することは大変に重要である。そこで、本研究では、平成9年7月25日~29日の期間において、図-1に示すような渡島半島福島町から松前町、上ノ国町、江差町、乙部町、熊石町までの沿岸沿いに、痕跡調査および資料収集を行った。その結果を報告する。

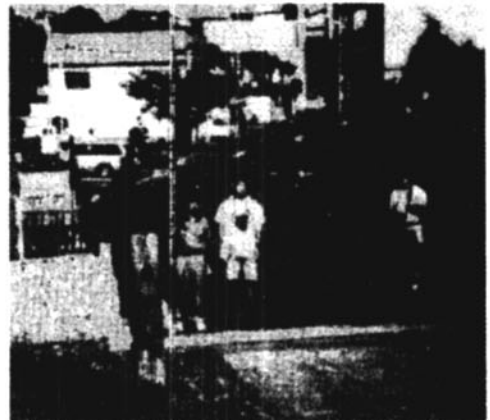
写真-2 松前城の馬坂橋周辺(大松前橋が打ち上げられる)

城下の大松前橋が馬坂橋の所(写真-2を参照)まで打ち上げられたという伝承がある。馬坂橋の橋桁の標高が現在の橋の上面とさほ

ど変わらとすると遡上高さとして得られる5.8 mが妥当であると考ええる。

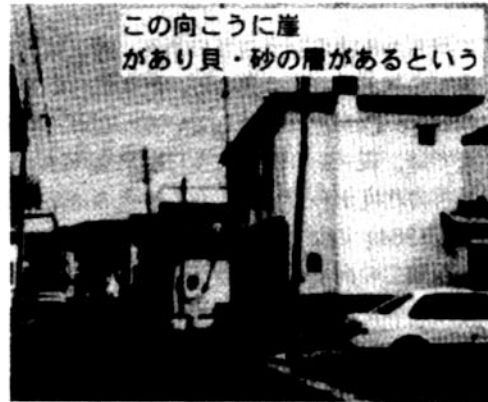
写真-3 茂草の福野家周辺

ここでの被害は、流出家屋20件、20名犠牲、また溺死者60人ともある。旧国道沿いの集落地盤高さが4.4 m程度であり、これに浸水高さ3 m (被害としてほとんどの家屋の流失を考え) を加えて7.4 mとする。写真-3に示す福野家裏側に津波による砂や貝殻は確認できたが、寛保元年の津波によるかは不明であり、これは採用せず。

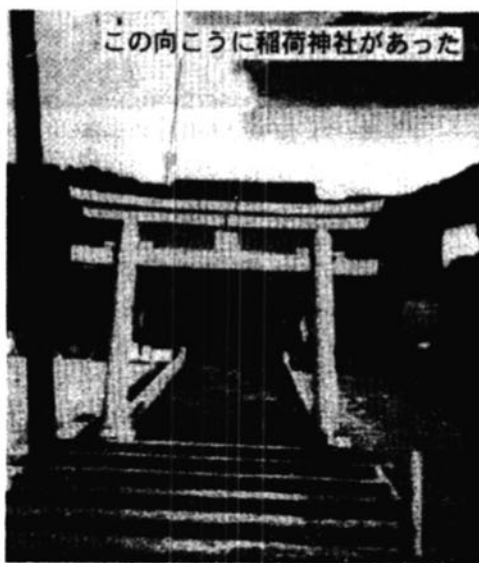
写真-6 汐吹での愛宕神社(流失), 稲荷神社は無事

溺死者は20名程度で家屋は全滅であった。ここにある愛宕神社(写真-6を参照)は残ったが、その脇にあったと言われる稲荷社は流失したという。稲荷社の地盤高を測定し、7.6mを得る。これに、浸水高さを2m(流失)として9.6mとする。都司(1996)らと地盤高及び浸水高さに違いがあり本結果は1.4m程低い。

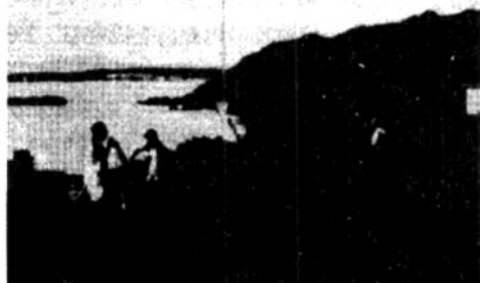
写真-7 原歌での現在の集落

溺死者20名, 家屋の跡形無し, 一方, 家30余流失ともある。当時の集落の位置に比べ現在は幾分上に移動していると思われ(写真-7

を参照), 当時の集落と思われる標高7.3mに被害の程度を幾分小さくして浸水高1.0mとし, 8.3mとする。都司(1996)の結果より地盤高さ及び被害程度が異なり2m程低い。

当時の集落はもう少し
下に位置していたのでは?

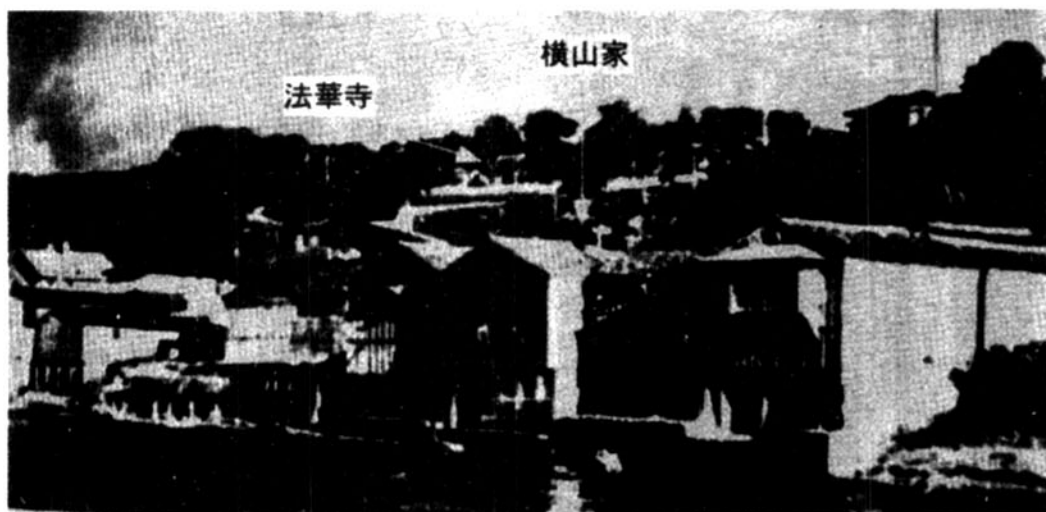
写真-9 100年前の江差の風景

江差の中心部は, 船70艘流, 陸定住者の死者なしとある。100年前の江差の様子を写真-9

に示す。住宅・倉庫は沿岸沿いにあり, 1m程度の津波でも被害を受けやすいと思われる。ここでは, 現存する横山家の基礎の地盤1.9mに加え, 被害程度(死者なし)より浸水高さを0.5mとして, 2.4mとする。

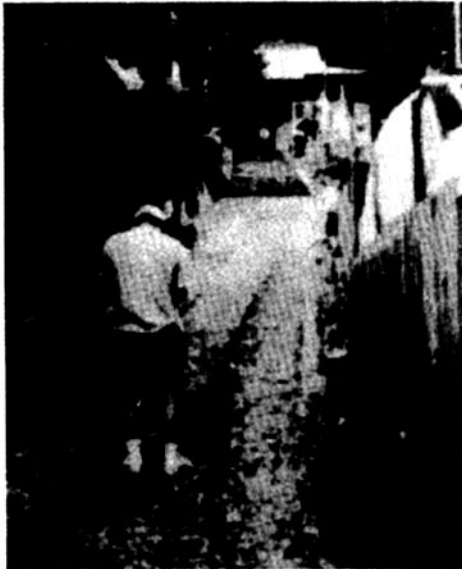
写真-12 相沼での現在の無量寺

ここにある無量寺の過去帳には、その当時のこの寺の住職が、寛保の津波により溺死している。当時この寺が現在の高台(写真-12を参照)にあった証拠はない。

けている。現在の標高は7.1mで、被害程度(家不残流)を考慮し浸水高さ4.0mを加えると、11.1mとなる。

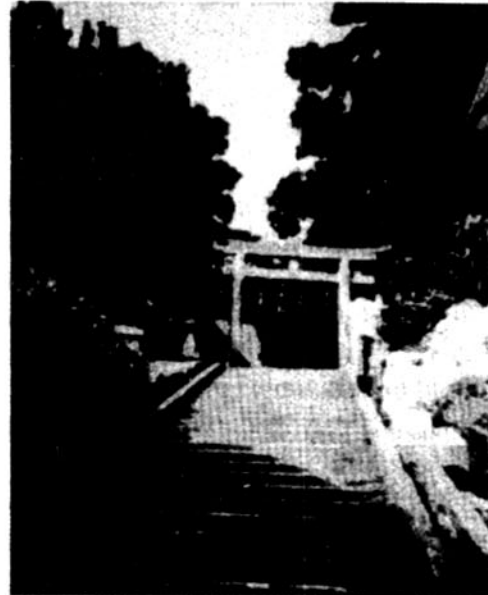
写真-13 熊石での根岸神社(無事)

死者300人、50軒余人とも無し、奥の方家約10軒残る、とある。現在の熊石町役場に当時立っていた法蔵寺がすべて流された。この標高は8.5mであり、法蔵寺が流失したということから浸水高さは約3mとして、津波高さを11.5mとする。根崎神社の本殿への津波の来襲はなかった(写真-13)。都司ら(1996)の値より若干低いが、ほぼ同じ程度である。
