津軽半島周辺での寛保渡島沖津波の再調査 —津軽藩御国日記の追加による詳細調査—

今村 文彦*・大窪 慶生*・伴 一彦**・高岡 一章**・
三宮 明**・山木 滋***・小林 英次****

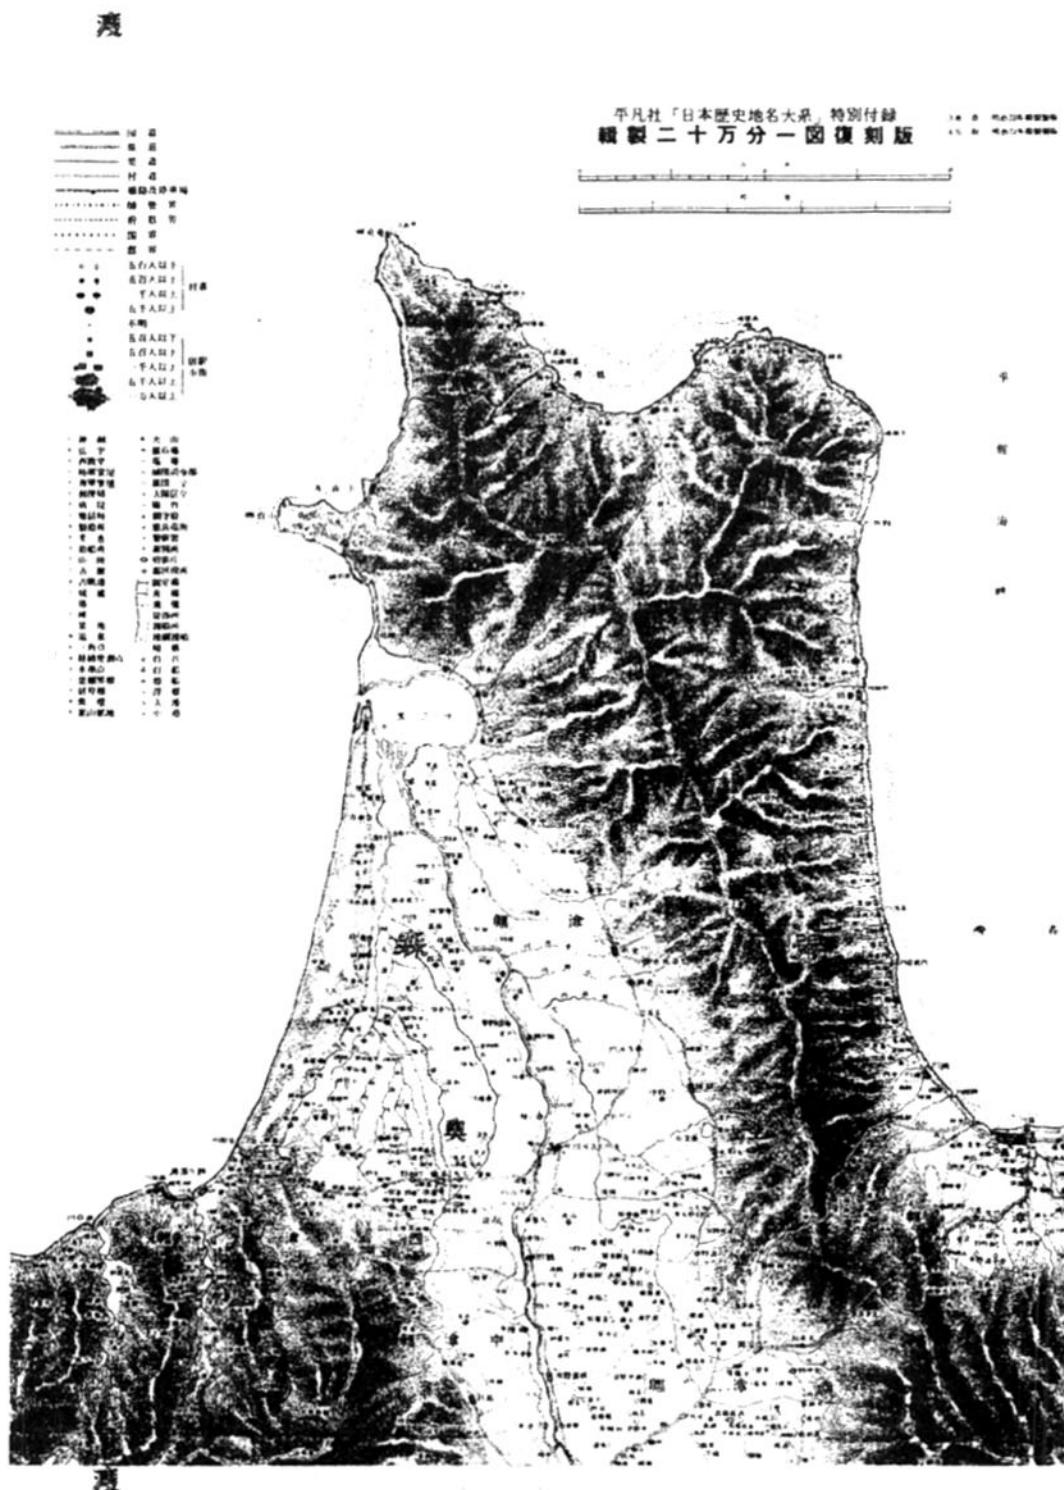
図-1 津軽半島地形図（明治22年、20万分の1復刻版）

報告されていることが分かる。さらに、本調査では、明治22年の20万分の1地形図（図-1, 2）、大正5年5万分の1地形図、「青森県の地名」辞典などを利用して、できるだけ当時の集落位置や地形を推定し、その上で、被害状況を加えて、津波の高さを推定することとした。

河口部及び当時の集落の中心を確認する必要がある。瀬田糸川及び油川という川は、現在の1/2.5万地形図には記載されていない。当時の油川の集落（図-1）を参照とすると、図-3.1の地図上で、富田地区と羽白地区の間を流れる河川が相当すると判断できた。なお、羽鳥（1984）は町内のB.M.を1.8mとしているが、現在の地形図（1/2.5万）によると、海岸に沿った道路のB.M.は、1.3m（北側西田沢）と1.7m（南側岡田付近）であり、今回の調査結果では、1.5mであった。これに被害程度（浸水のみ）を考慮して、津波高さは1.5-2mと推定した（表-1に記載）。

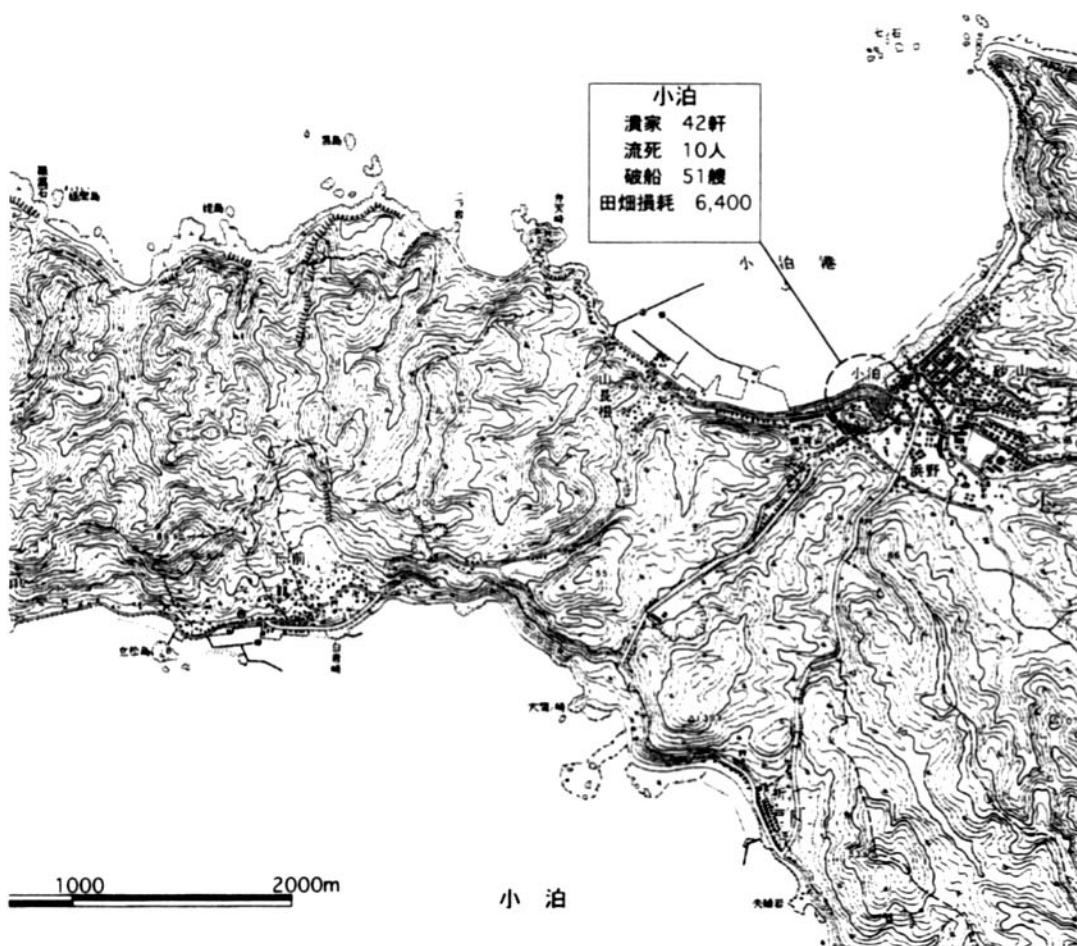
図-3.3 小泊周辺地形図（5万分の1地形図）

在とすいぶん異なるが、集落の移動はないようである。平凡社「青森県の地名」によると、小泊村の家数は1802年の197（測量日記）、明治初年（1868）では284軒（新撰陸奥国誌）である。江戸期の集落位置の確認。約200軒のうち42軒が流失と考える。沿岸での周辺の地盤高を測量した。その漬家があったと思われる位置（図-3.3）の地盤高さを測定、3.0mであった。これに被害程度（20%以下の被災率）を考慮して、津波高さは4.0-4.5mと推定した（表-1に記載）。

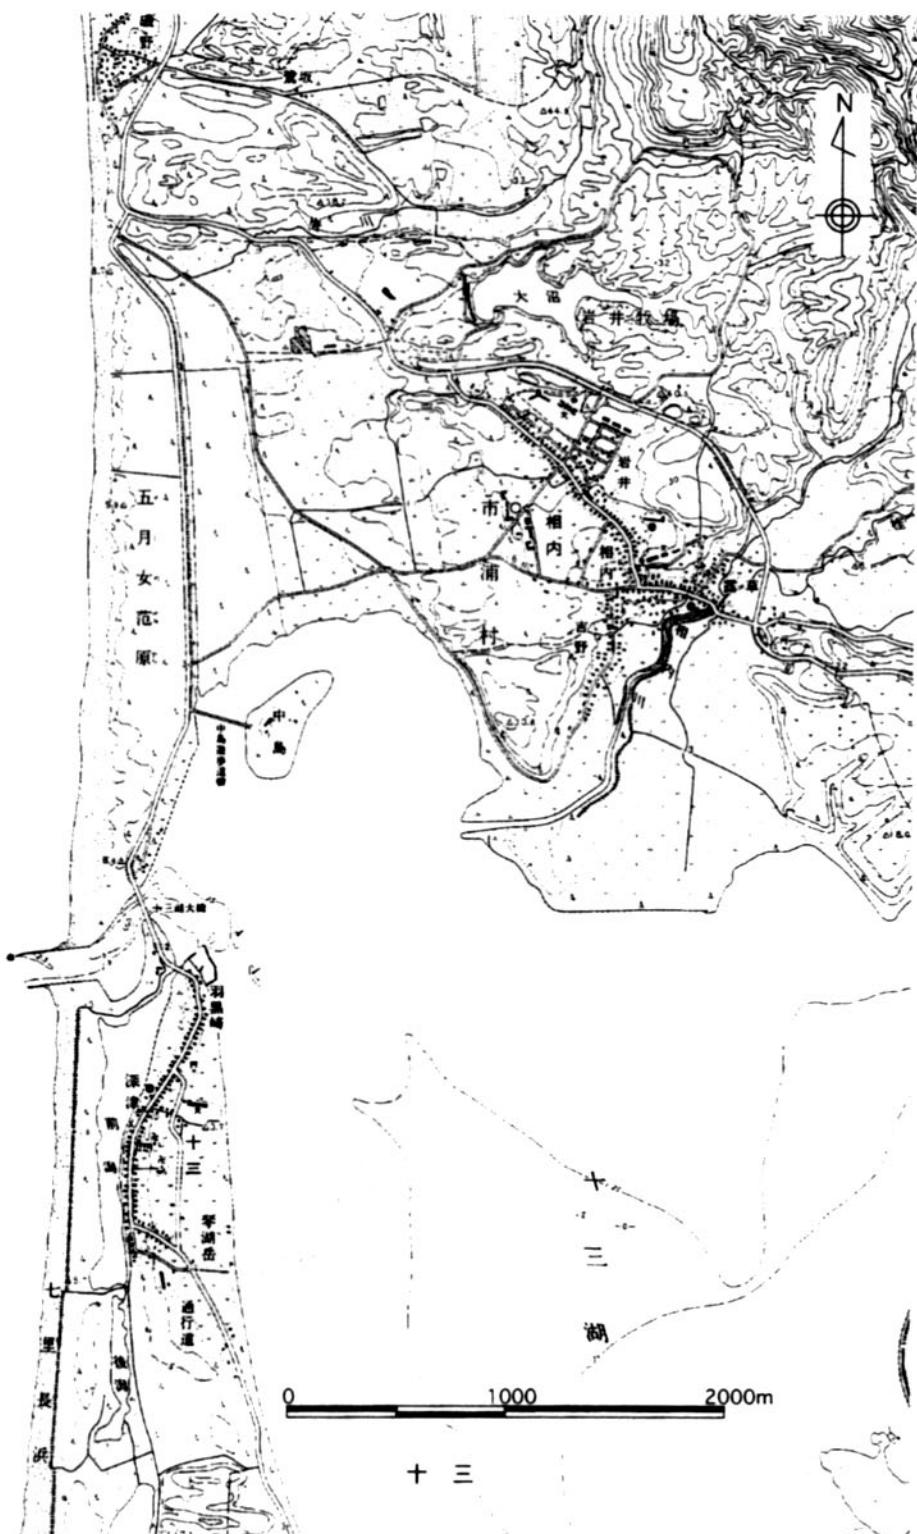
図-3.4 十三湖周辺地形図（5万分の1地形図）

木古内町史（「日本の歴史地震史料拾遺」所収）によると、武者の史料では抜けているが、「津軽の西海岸においては82戸流失、死者14人および家屋の流失も多く」と記載されている。羽鳥（1984）は、この記述を代表する地点として市浦村十三と推定したものと考えられる。しかし、この記述は後述のように金ヶ沢周辺での被害数に相当するもので、十三周辺に限定したものではないと考えるのが妥当である。1983年日本海中部では十三での津波は2~7mと幅が大きく、海岸では大きかったが、集落には影響しなかった（図-3.4）。ある程度の津波高であったが、被害は少ないというのが実態と推定される。

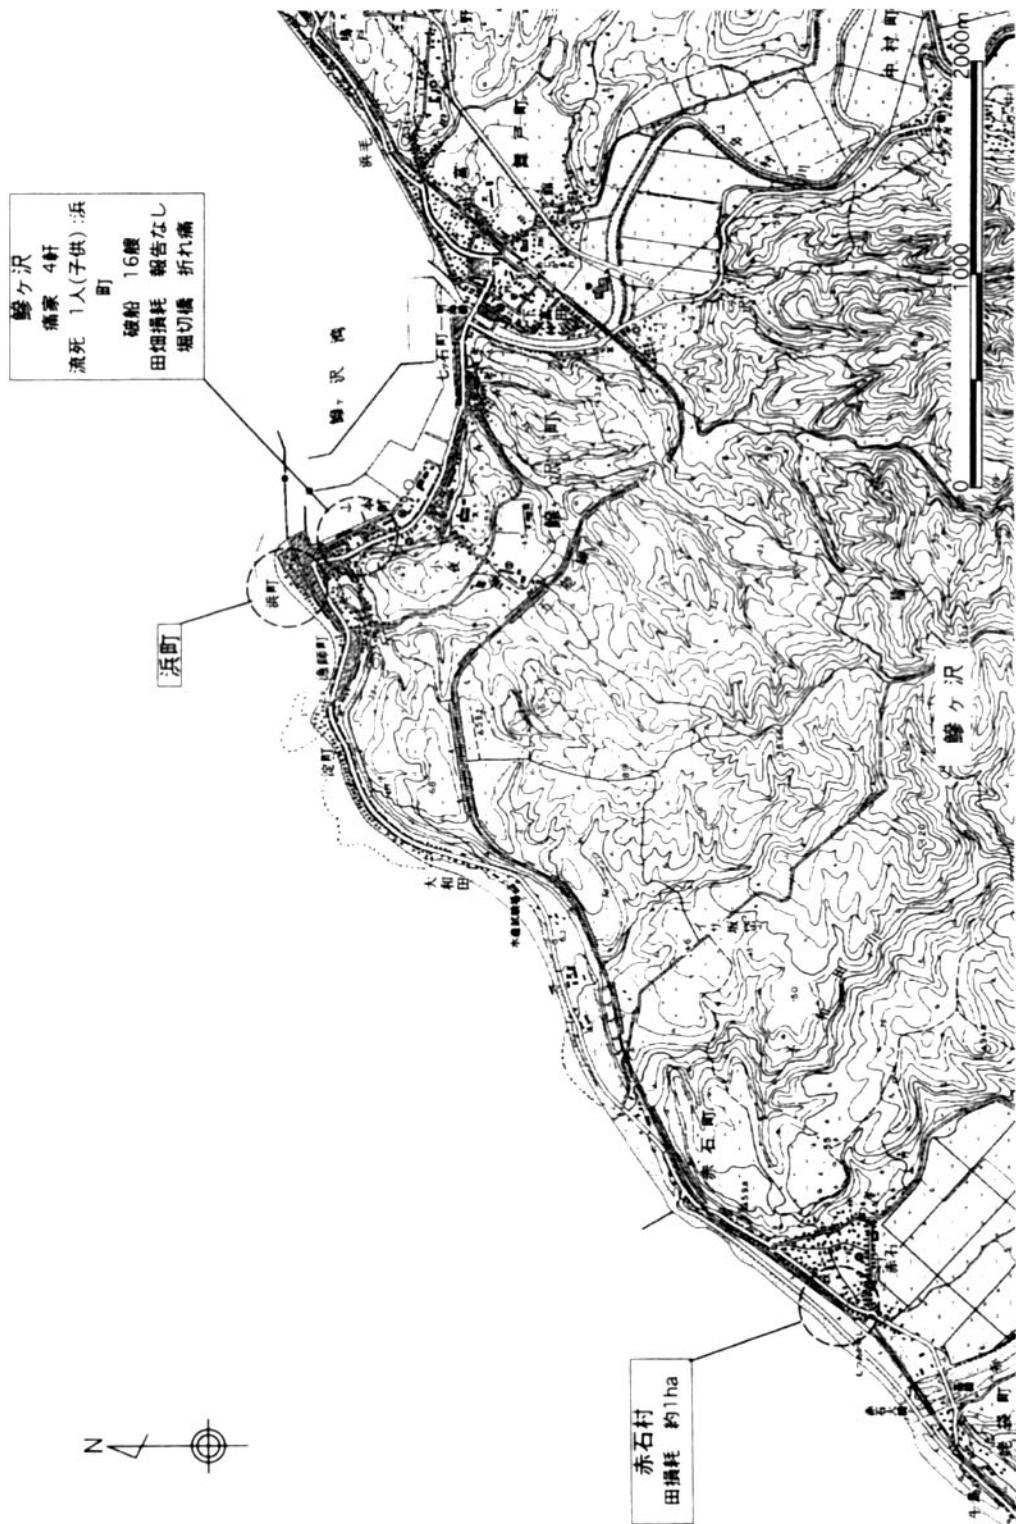
図-3.5 鰐ヶ沢周辺地形図（5万分の1地形図）

「御国日記」小泊村史には、子供の水死1人、破船16、家は流失ではなく「痛」とあり、さらに田畠の損耗が記載されていない等のことから、陸上には少しあふれた程度と考えられる。集落最低地盤高の測量。特に海岸部の岩礁・砂浜と集落の境界など。「御船藏」「堀切橋」や当時の「浪除（防波堤？）」の位置の確認・測量。赤石村は田畠損耗のみで、集落に被害なし。赤石川河口付近の地盤高と集落地盤高を測定し（図-3.5）、2.8mを得た。これに被害程度（20%以下の被災率）を考慮して、津波高さは3.8-4.3mと推定した（表-1に記載）。

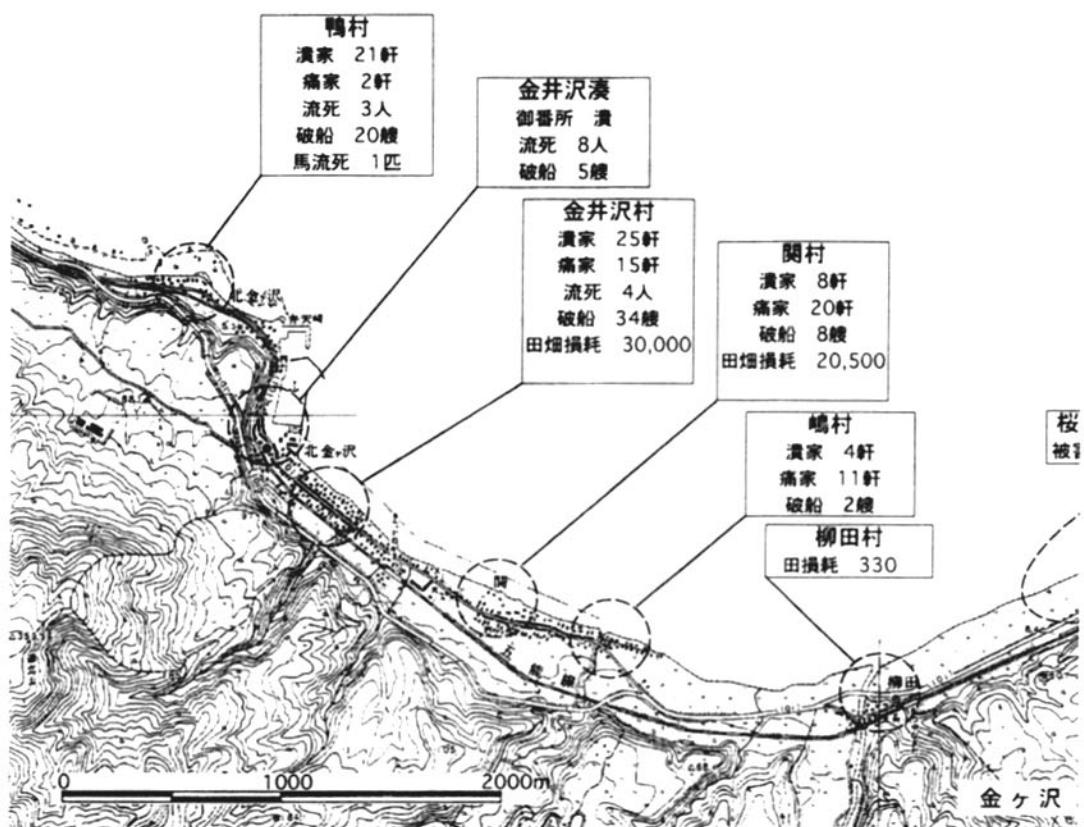
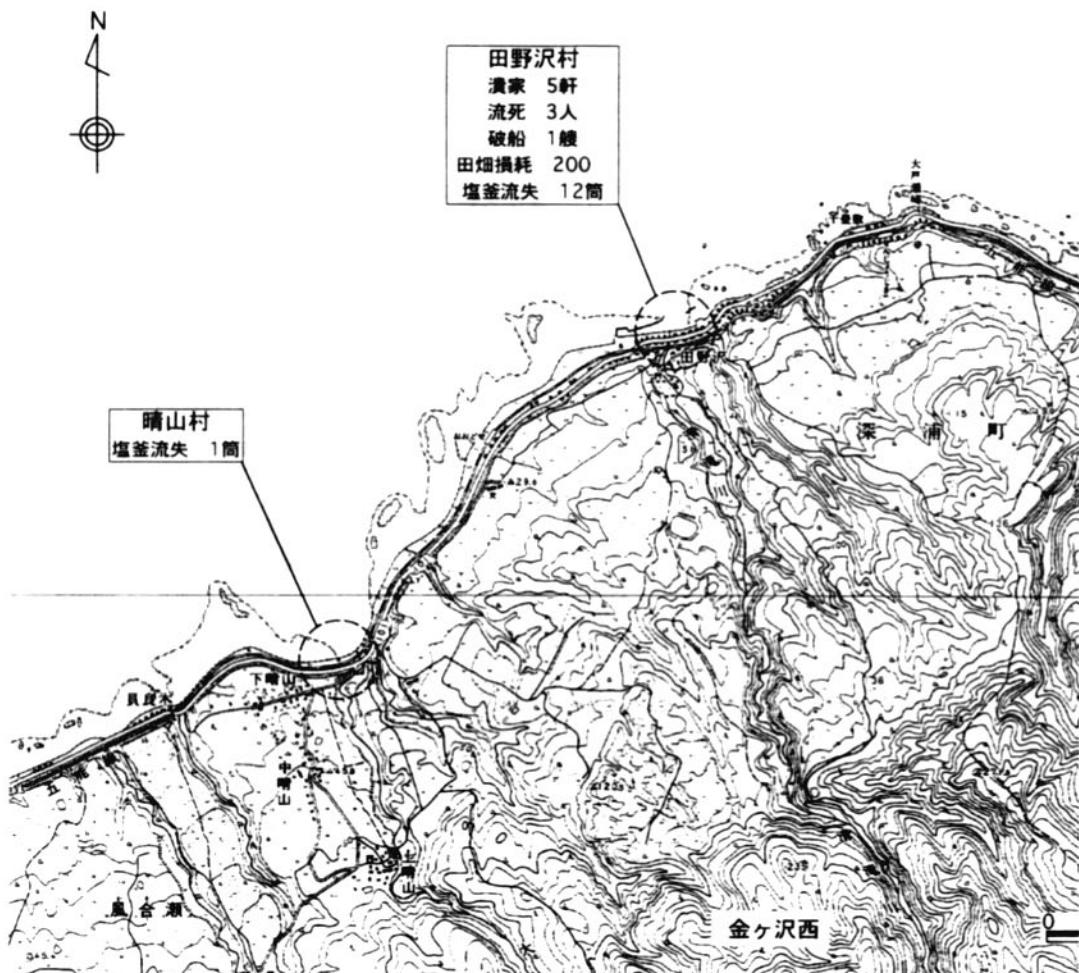
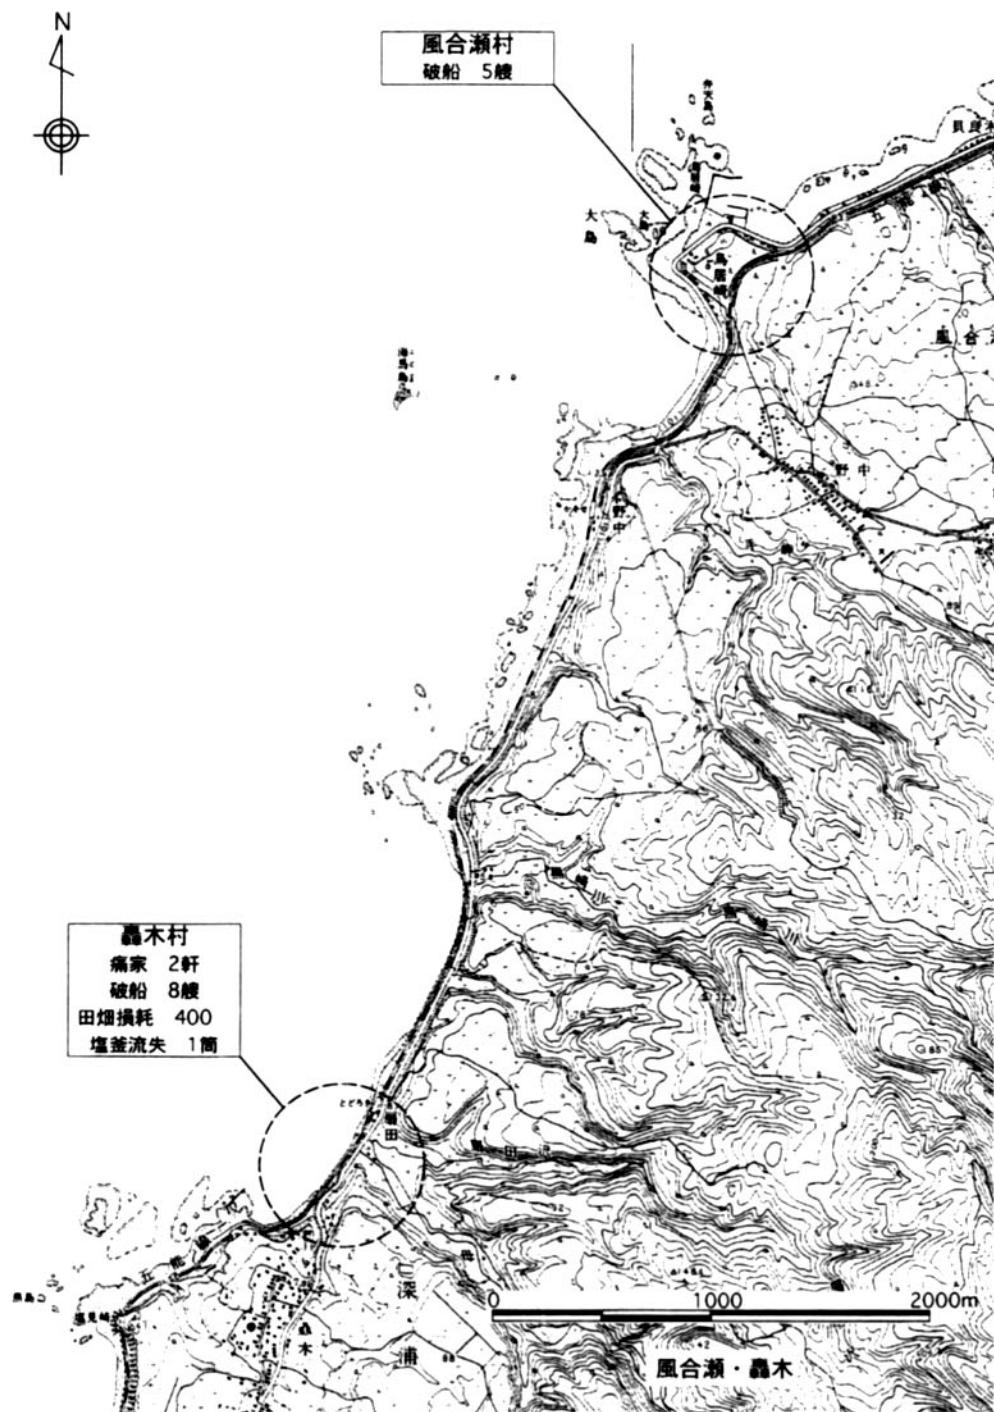
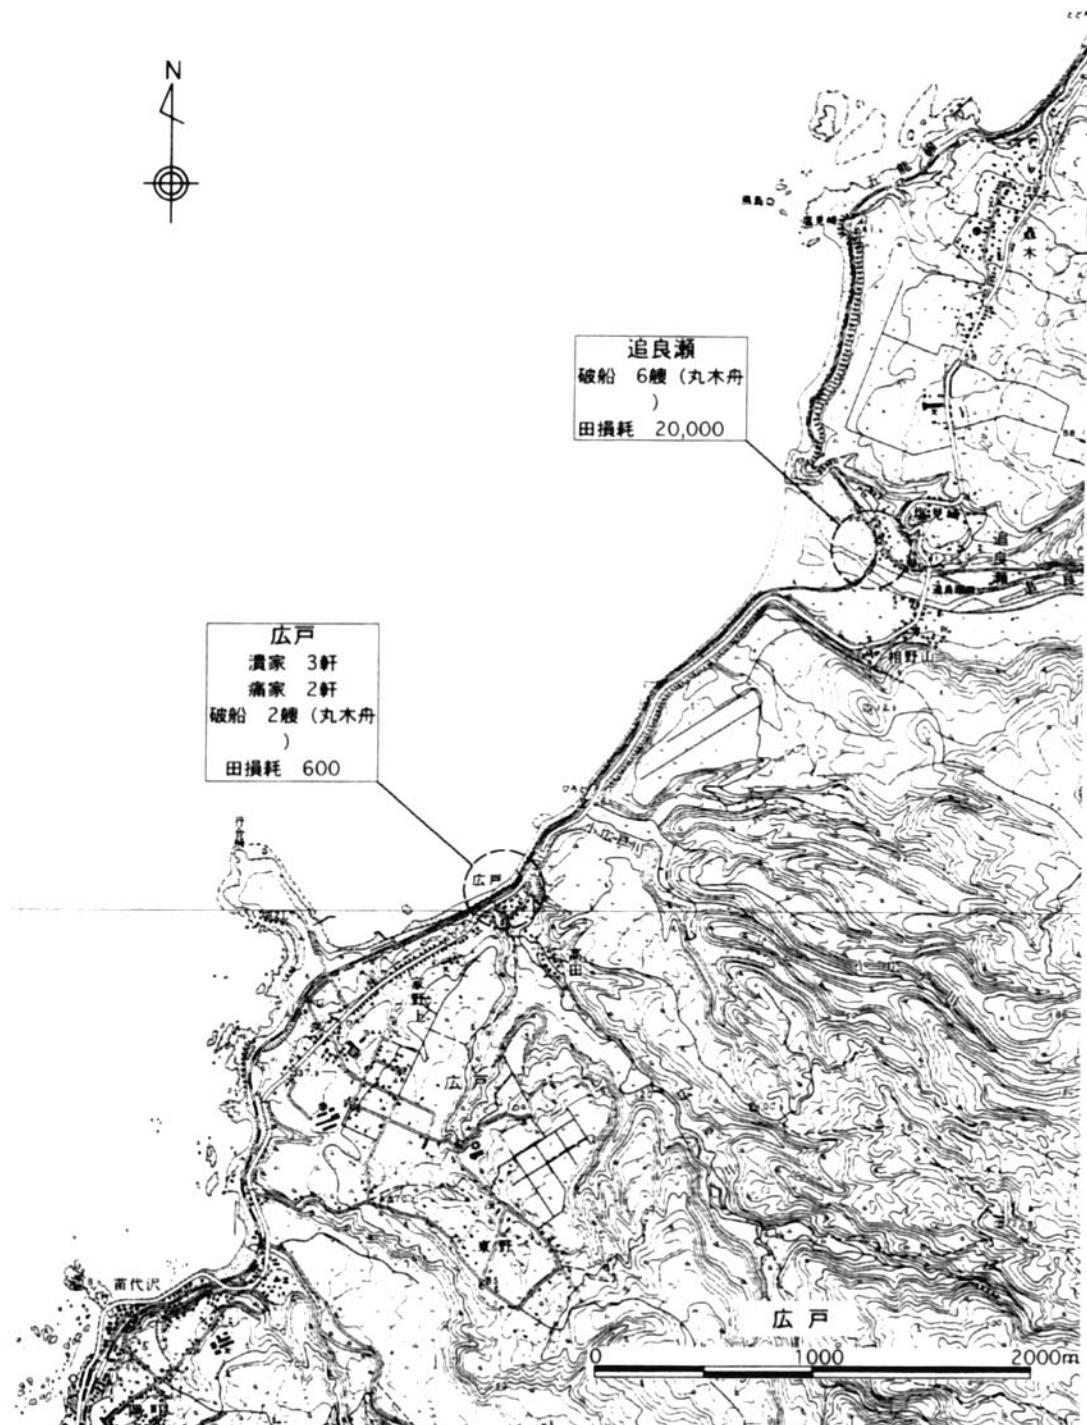
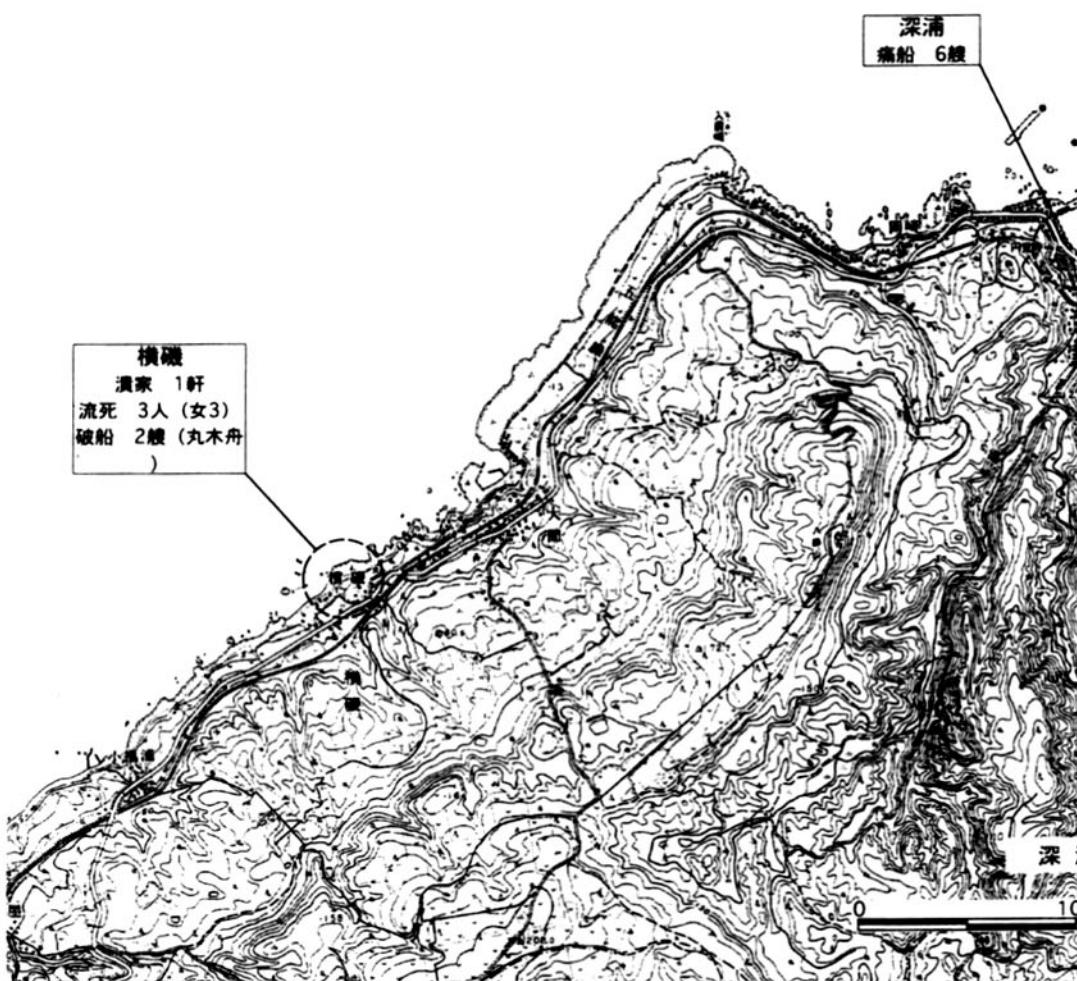
「御国日記」により、詳細に被災状況が判明した地域である。集落別被害状況に基づく津波浸水高さの推定と集落の地盤高さを測量した(図-3.6から3.10)。特に、津波で押し潰されたという「金井ヶ沢湊御番所」の位置を確認して、地盤高を測量した。また、年の鰐ヶ沢地震の際に地盤が隆起したことに留意して津波高を補正する必要があり、これらを考慮して得られた結果を表-1にまとめる。

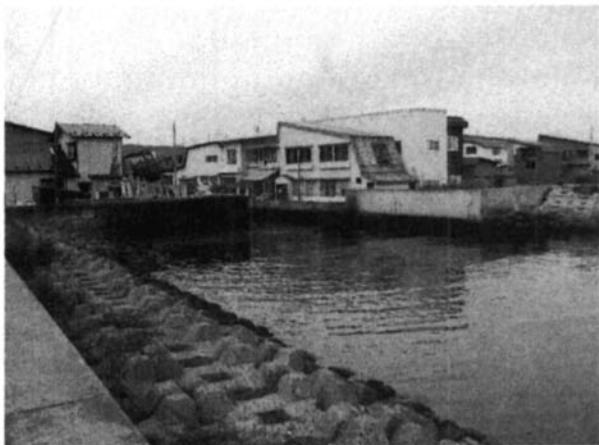
写真番号：油写1

撮影位置：油川川河口付近を撮影

備 考：写真中央やや左が油川
川の河口
周辺の地盤高は 0.8～
1.5m 程度

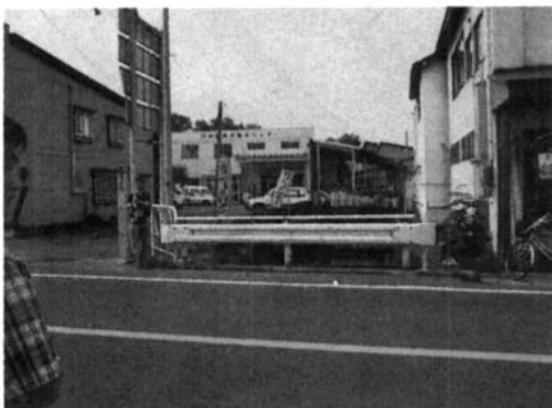
写真番号：油写2

撮影位置：油川川河口付近から上
流側を撮影、茶屋町付
近。浸水した市街の上
限はこの当たりまでと
思われる。

備 考：周辺の地盤高は 1.0～
1.5m 程度。

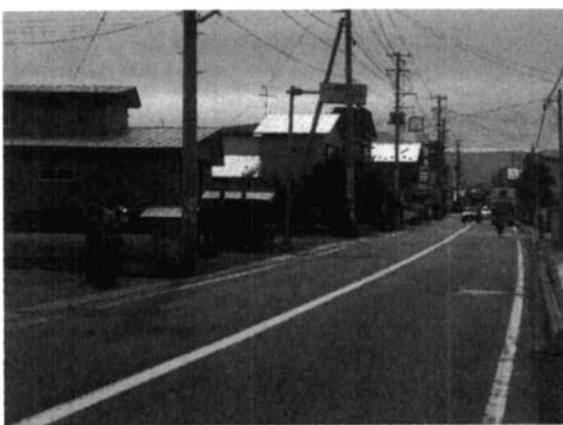
写真番号：油写3

撮影位置：油川集落周辺を撮影。

備 考：国道 280 号線沿いを測
量中。
周辺の地盤高は 1.5～
2.0m 程度。

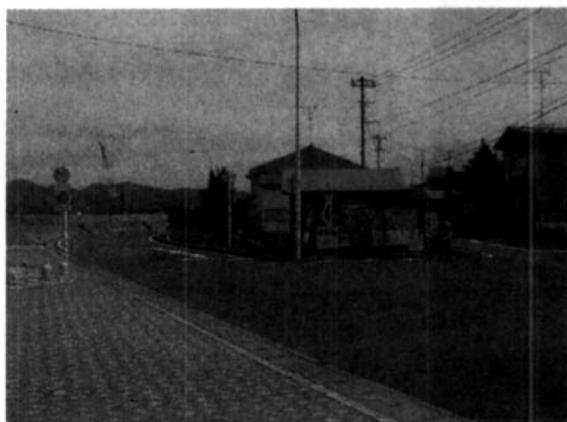
写真番号：厩写2

撮影位置：三厩中浜地区を撮影

備 考：写真正面の小屋付近に津波が襲来したと推定される。周辺の地盤高は1.4m程度

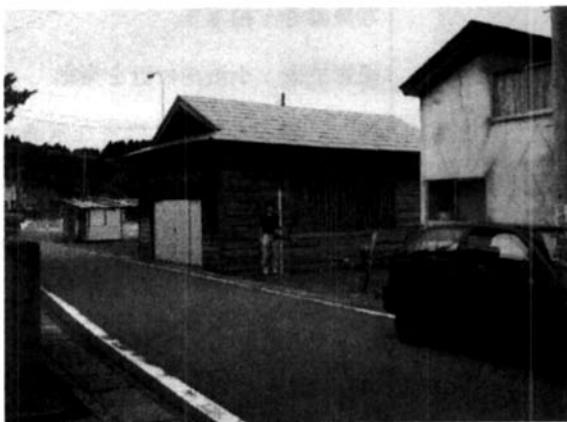
写真番号：厩写3

撮影位置：中浜地区集落周辺を撮影

備 考：潰家2軒。中浜地区的民家周辺を測量中。写真付近の家が最も北側の沿岸に近い位置であり、流されたものと推定される。周辺の地盤高は1.5m程度。

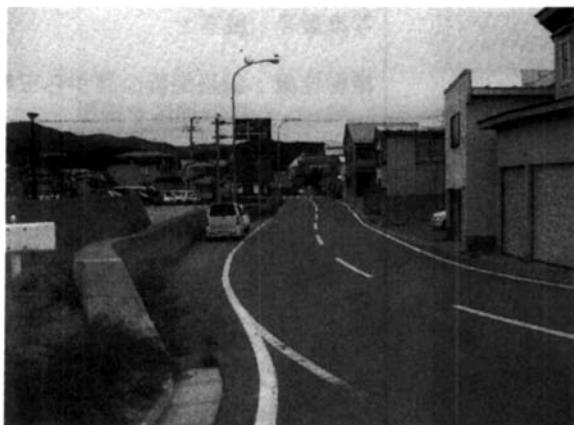
写真番号：泊写 1

撮影位置：小泊集落周辺を撮影

備 考：潰家 42軒、流死 10人、
破船 51艘。
旧地形図より、被害の
あった沿岸付近の集落
は本写真道路より左側
に多く建てられていた
と推定される。
周辺の地盤高は 3.0m
程度。

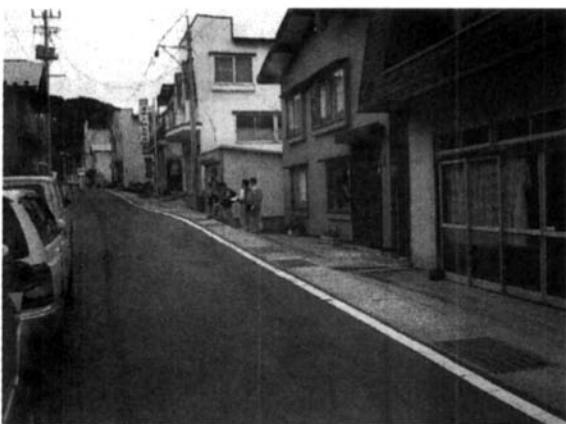
写真番号：泊写 2

撮影位置：小泊集落内を撮影

備 考：小泊集落中心部の状況。
現在は家がかなり密集
している。
周辺の地盤高は 4.0-
7.0m 程度

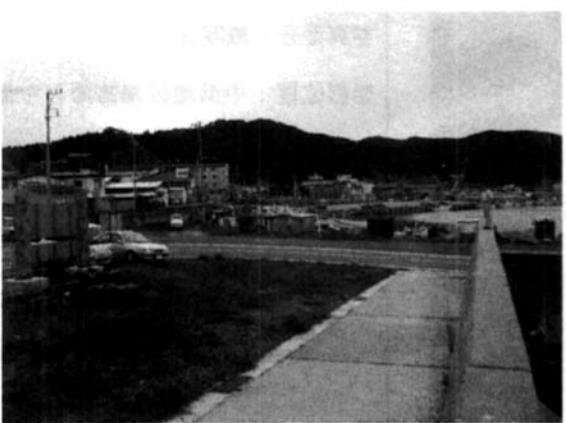
写真番号：泊写 3

撮影位置：小泊港付近を撮影

備 考：本地点は適当な水準点
が付近に存在しないため、
海水面を基準に周辺地盤高を測定。
港の南側には、稲荷山（標
高 30m 以上）がある。

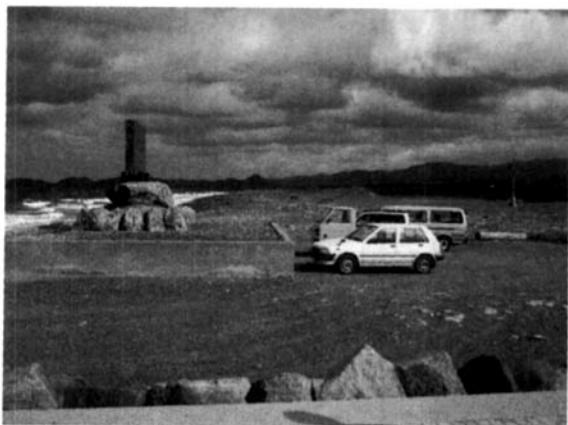
写真番号：十三写1

撮影位置：十三湖河口付近から北側を撮影

備 考：写真前方に見える砂丘（堤防）の高さは5m程度。
なお、写真左に見える碑は、日本海中部地震時の津波襲来後に立てられた「津波之塔」。

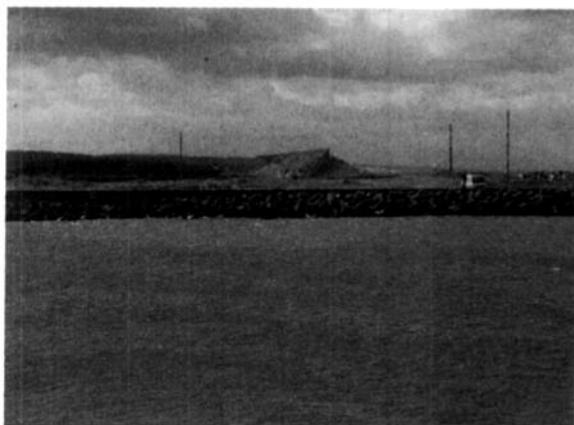
写真番号：十三写2

撮影位置：十三湖河口付近から南側を撮影

備 考：写真中央に見える砂丘（堤防）の高さは5m程度。
十三の集落はこの砂丘（堤防）の左側にある。小泊村史では、ここでの被害記録はない。

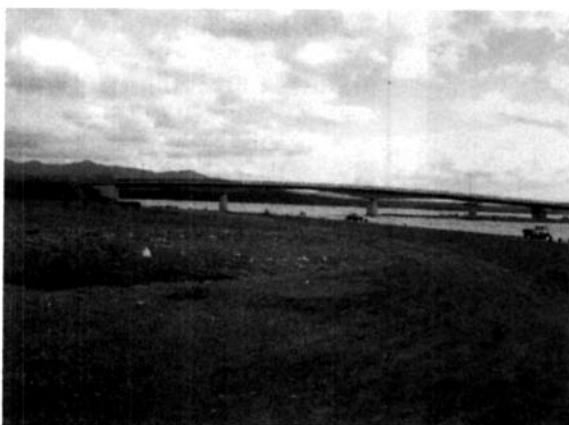
写真番号：十三写3

撮影位置：十三湖河口付近から十三湖大橋を撮影

備 考：河口付近（汀線）から橋までは250～300m、橋の高さは10～15m程度。

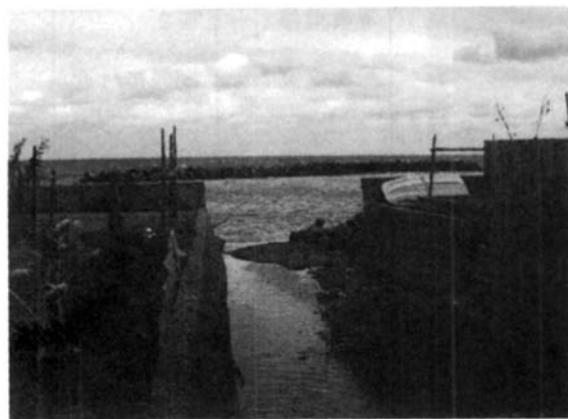
写真番号：鰐写 2

撮影位置：旧堀切川河口付近を撮影

備 考：痛家 4軒、流死 1人、
破船 16艘。
写真中央が旧堀切川で、右岸側が浜町、左岸側が漁師町。ここで
の地盤高さが 2.8m

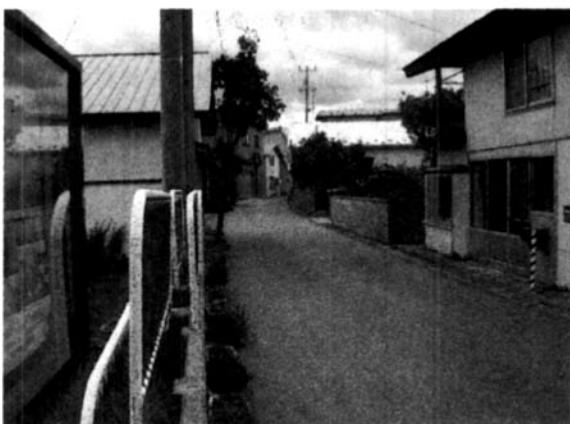
写真番号：嶋写 2

撮影位置：旧関村集落があったと推定される場所

備 考：漬家 4 軒、痛家 11 軒、
破船 2 艘。
小童子川の右岸側が旧嶋村であることから、
小童子川右岸の海側を測量。
周辺の地盤高は 3.7m 程度。

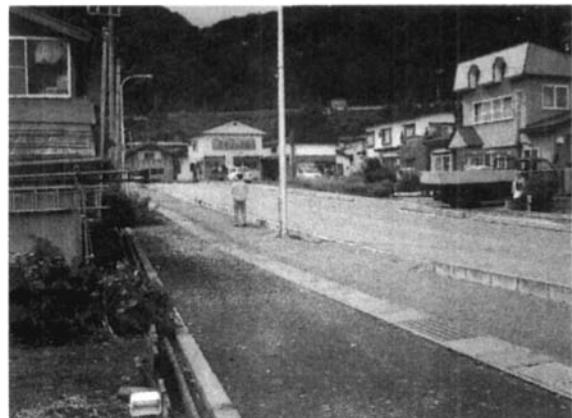
写真番号：金写2

撮影位置：旧金井ヶ沢村集落と推定される付近を撮影。

備 考：周辺の地盤高は 4.0～4.5m 程度。

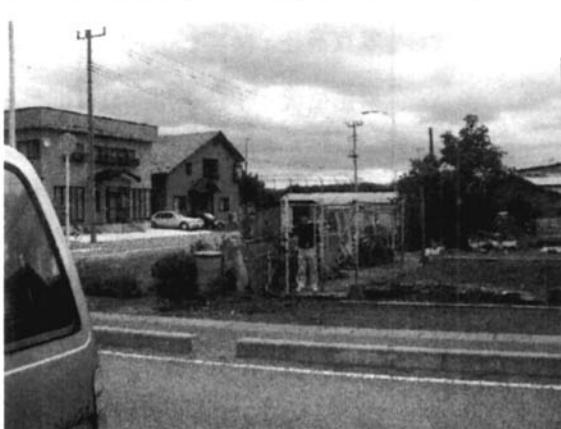
写真番号：金写3

撮影位置：旧金井ヶ沢村集落と推定される付近を撮影

備 考：潰家 25軒、痛家 15軒、
流死 4 人、破船 34 艘。
写真中央付近のコンクリート擁壁は旧護岸。
周辺の地盤高は 3.7m 程度。
なお、海岸は写真に向って左側。

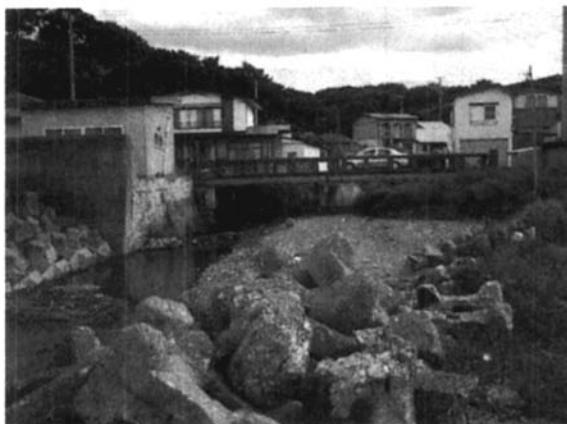
写真番号：田写 1

撮影位置：清滝川河口付近（田野沢橋付近）を撮影

備 考：橋の周辺に集落があつたと推定される。
周辺の地盤高は 2.0～3.0m 程度。

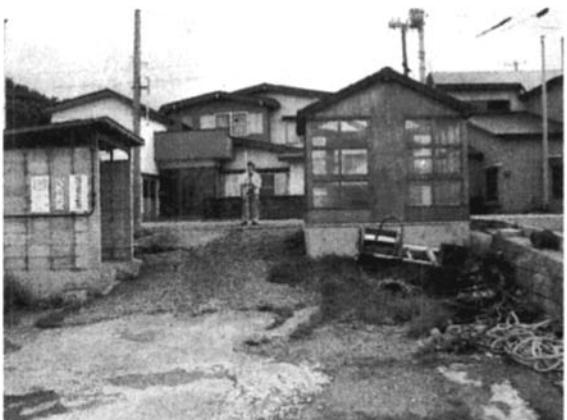
写真番号：田写 2

撮影位置：田野沢橋付近を撮影

備 考：潰家 5軒、流死 3人、
破船 1艘。
写真的道路は国道 101 号線。
周辺の地盤高は 3.3m
程度。

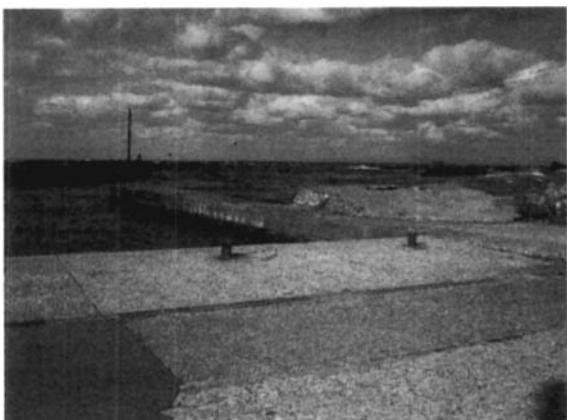
写真番号：田写 3

撮影位置：田野沢漁港付近を撮影

備 考：本地点は適当な水準点が付近に存在しないため、海水面を基準に周辺地盤高を測定。

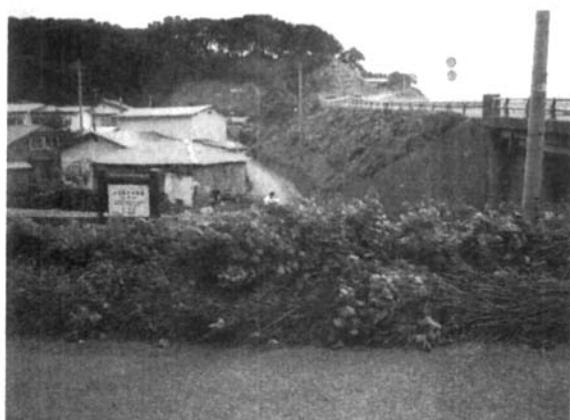
写真番号：広写 2

撮影位置：広戸川河口より約 100m 上流地点の右岸から撮影。

備 考：漬家 3 軒、痛家 2 軒、破船 2 艘。
右の橋は新広戸橋。
写真左の民家周辺に広戸の集落があったと推定される。
周辺の地盤高は 2.0～2.4m 程度。

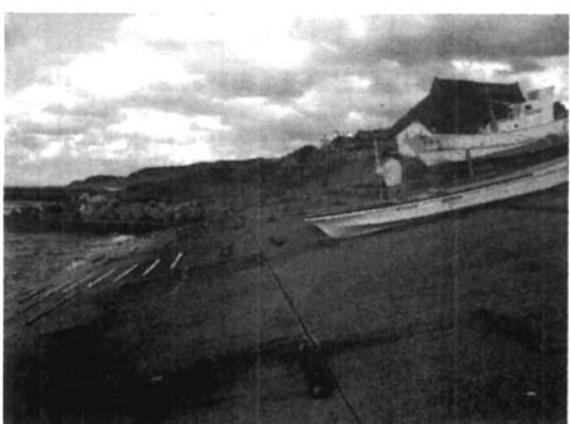
写真番号：横写 1

撮影位置：横磯漁港から北東方向を撮影

備 考：右上の藁葺屋根付近に集落があったと推定※

周辺の地盤高は 4.8m 程度。なお、本地点は適当な水準点が付近に存在しないため、海平面を基準に周辺地盤高を測定。
