日本海中部地震における津波災害の特性

岩崎敏^{***}・中村武弘^{**}・伊藤 暁^{*}

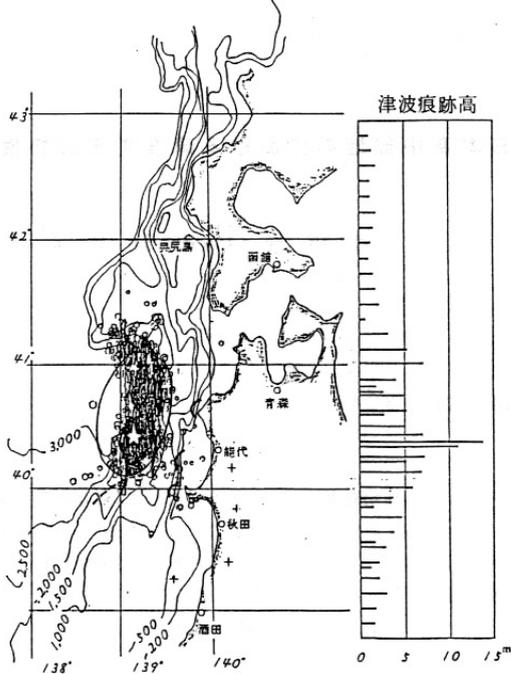
図-1(a) 津波々源域 ○: 全震々央分布

図-1に東北大学理学部地震予知観測センター・弘前大学にて観測の余震々央分布を示す¹⁾。図-1(a)は5月26日~31日, (b)は5月26日~7月31日である。これにはさらに等深線がえがかれており, 余震域は2000 mより3000 mの部分に逆くの字型に分布している。従って, 断層線はほぼ3,000 m等深線に沿いその東側で隆起した低角逆断層ではないかといわれている。これにさらに各地の津波到達時刻より求めた逆伝播図を重ねると, 200 m等深線では沈下し, 余震域で隆起している。

図-1中にここにえられた波源域の範囲を実線で示したが, これと余震域とを比較すると, 今回は南北に伸びた形状であることが目立っており, この点でも三陸沖と異なった特性をもっている。

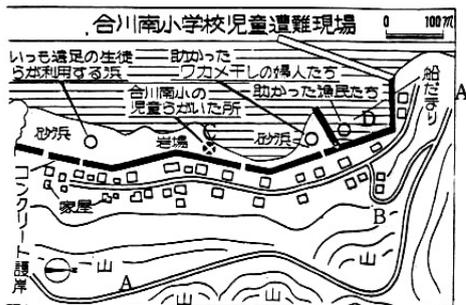
図-2. 加茂青砂学童遭難現場見取図
(昭和58年5月30日朝日新聞より)

図-2は合川南小の学童13人が遭難した加茂青砂海岸の見取図で写真-1にその情景を示す。道路Aは海岸より約10mの高さで, 写真-1はその位置よりとられたものである。地震時一行はマイクロバスに乗ってBの坂道を下りつつあった。バス内にあった為に地震動をさほど感じなかったこと, 津波の経験がなかったことの為にCの岩場で弁当を使い出した。実は一行の予定は後述の男鹿水族館にて昼食をとる予定であったのが, 附添の父兄が加茂青砂が美しい, というので予定を変更し, わざわざ, まるで運命の手に導かれるようにこの海岸へ来たのであった。後から考

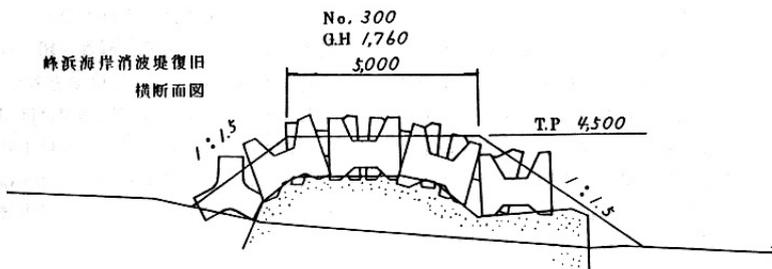
図-3. 峰浜海岸ブロック堤断面図

写真-15に見られるのは峰浜村における三連ブロックの津波による散乱である。同ブロックは砂浜の洗掘防止のために秋田県河川課で設けられた4トン型で図-3のような断面であり、図-4の平面図に示すように延長960mにわたって完成していた。表-2に被災諸元を示す。図-4にまた、散乱範囲概要

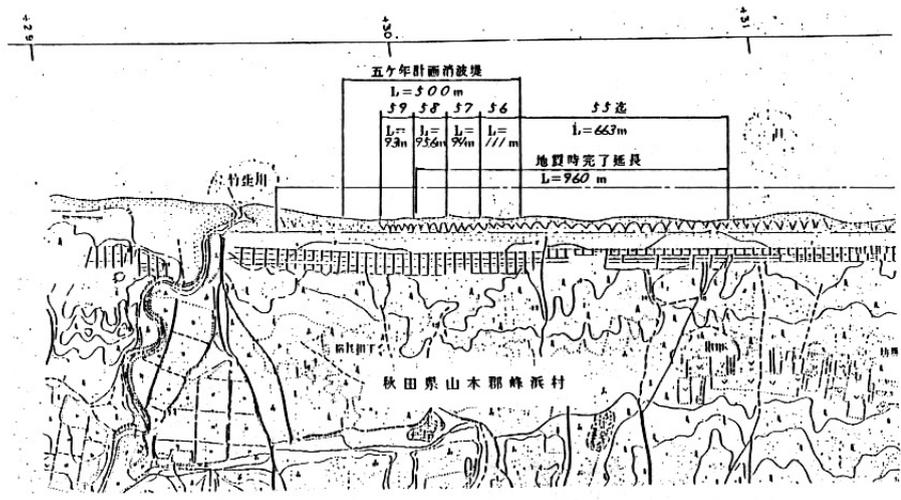
図-4. 峰浜海岸ブロック堤配置図

を示す。すなわち 70 ~ 135 m にわたって散乱した。

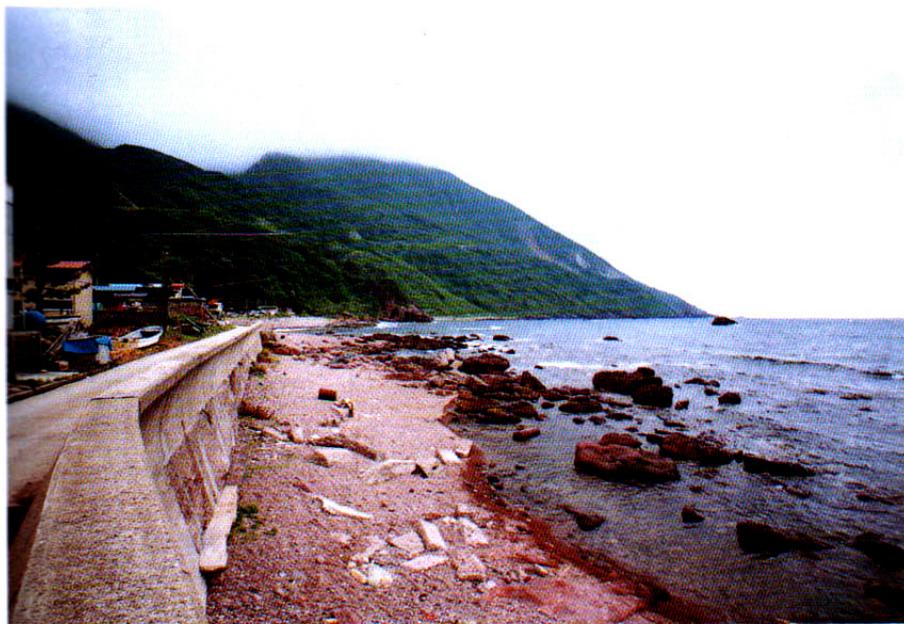
写真-2 学童遭難現場

ところで一行は児童45人、先生2人、運転を引き受けた父兄2人の計49人であった。地元の大友真悦氏(47)の談によれば、地震があって15分位で、まづ30cm位引いた後に、いきなりウワッと足元から水が上ってきて、浜で子供が全部一度に浮いたと思ったら、今度はサーッと一気に沖へ持ってかれたという。さらに佐々木喜一郎氏(65)によれば、「水面がふくらんで7mぐらいの高さになった。防波堤の高さは4mだけれど、波は防波堤を越して、ドドッと寄せてきた。湾の中はゴーゴーと渦を巻いた」そしてほとんどが沖に見える小島の附近で浮いており、ここで49人中36人が救助されている。(写真-2)

(4) 沖合300m附近まで流されたけれども、その附近では流速が緩慢で漂流できている。そしてここで約3/4の人数が救助された、という事実から、もし、学童らが救命具をつけていたならば、ほとんど全員が助かったのでないかと考えられる。

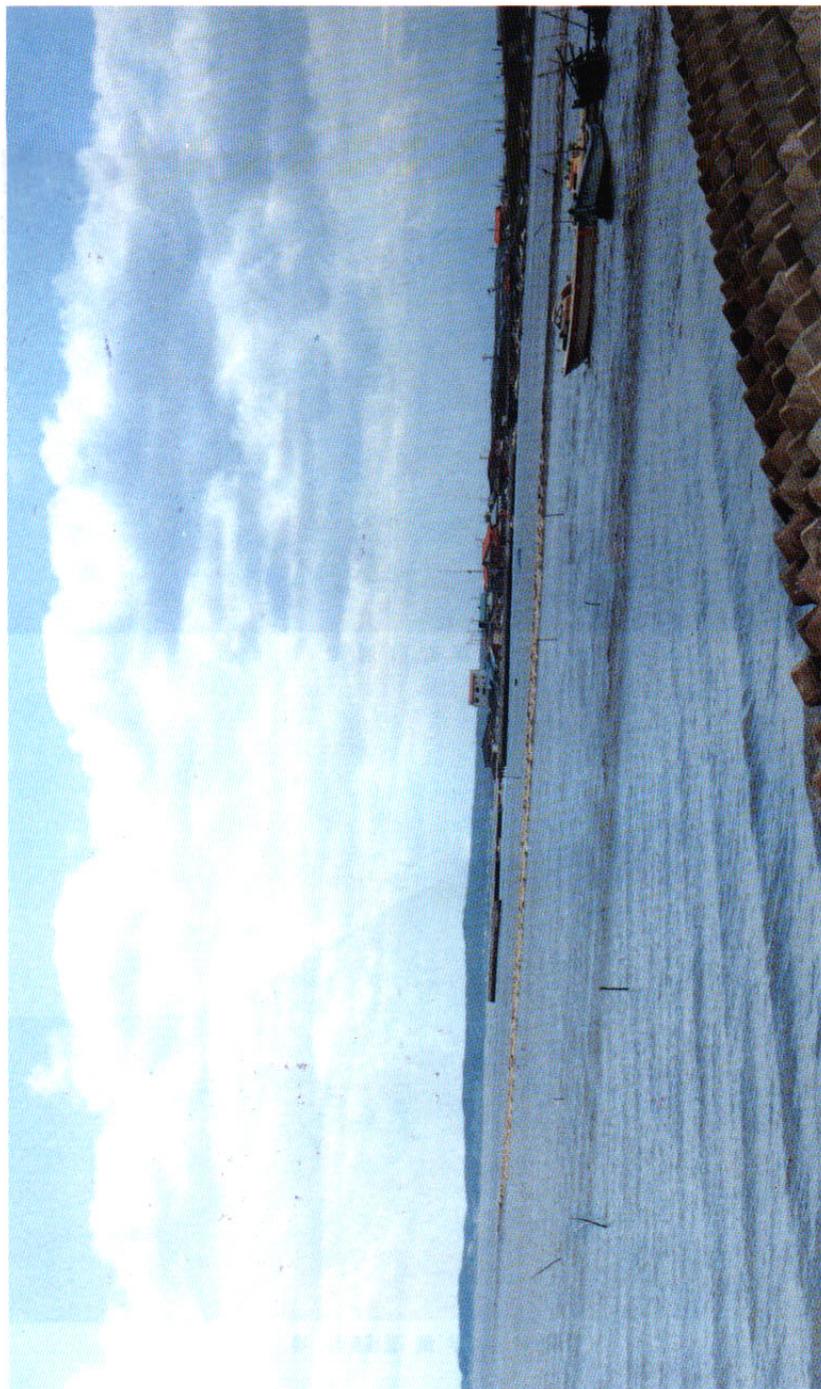
写真-3 十三湖に侵入する津波第1波

写真-3~8は、青森県市浦村役場奈良典昭氏撮影の津波襲来時の状況である。氏は津波警報をうけた後、見廻りに出かけて、0:35頃、十三湖内で写真-3~4の津波を発見している。0:45頃、岩木川河口に襲来する津波を、十三橋上より発見し、一連の津波を撮影した。この間、写真説明の通り、6人が波にのまれ、内3人が水死した。われわれは写真-5~6をもとに、写真-5に写っている後尾の人物が写真-6の位置で波に呑まれる瞬間迄に走った距離を測定し、88mを得た。さらに写真-7の津波のフロントが右側から走っていることに着目し、写真-5でのフロントの位置を推定して、このフロントの走った距離を測定し、99mを得た。人物が漁具などを両手にブラ下げている状況より判断して、逃げる速度を推定したところ、この間37秒を要しており、人間は2.38m/sec、波のフロントは2.67m/secという意外な低速となる。フロントにおいて、フルード数が2という条件を仮定すれば、水脈の厚さは18cmということとなる。従って、最初の水脈は薄いけれども、写真で見える通り、じきに

5月26日 PM 0:35頃

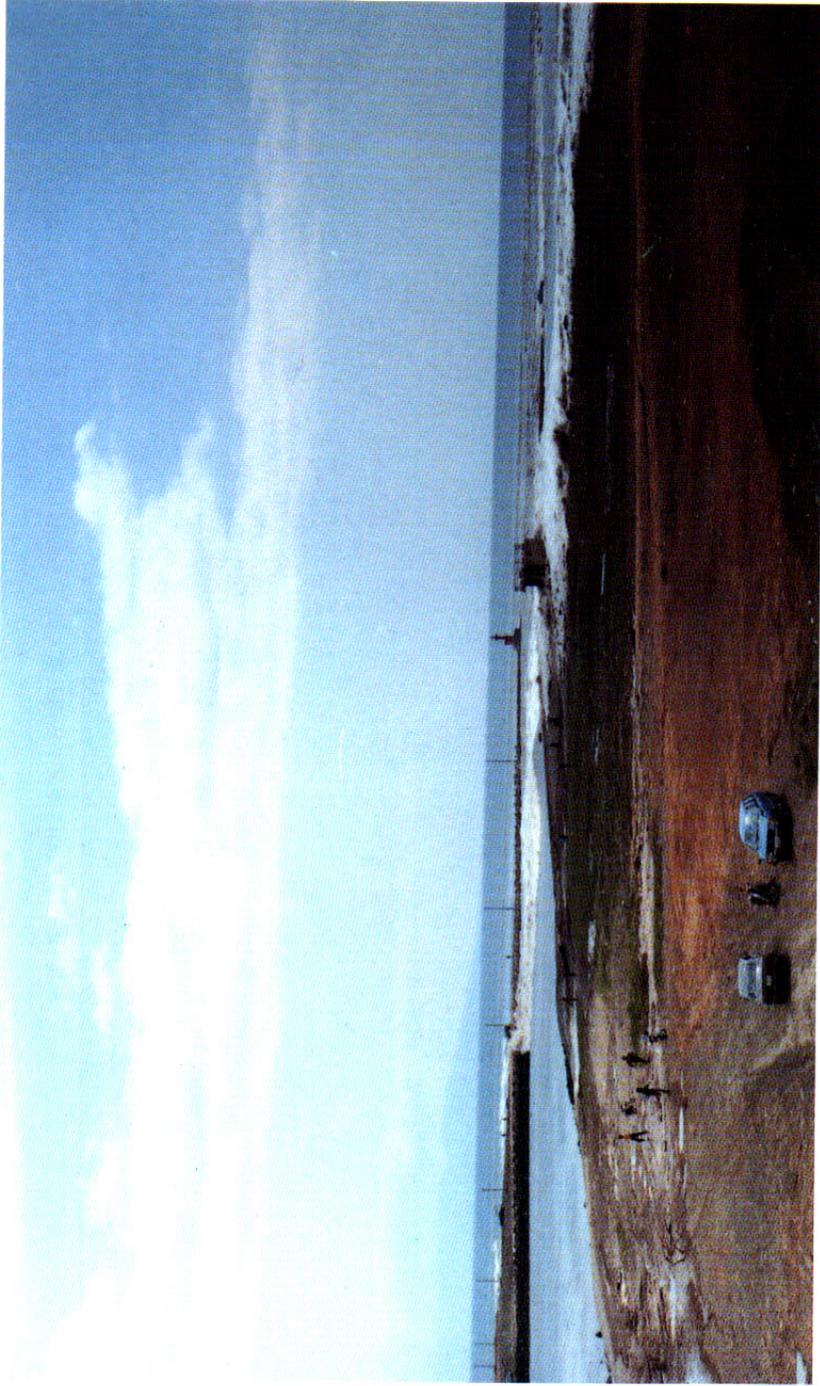
写真-5 岩木川河口に侵入する津波 —その1— 第2波

9人の人影が確認できる。このうち、最前列の3人は逃げのびた。残り6人は波にのまれる。6人のうち、3人は十三湖内で漁船に救助される。3人は水死。

(1) 写真-5に見える河口附近の展望台は屋根に通じるハシゴが備えてあった。もし、釣り人が高所に避難していたら、全員助かっていたはずで、津波の際、高いところに上ることが大切であることが、ここで示されている。

(2) 津波のフロントが水脈が浅くて、釣り人は案外危険が迫っていると感じなかった様子である。写真-5の最後の人はバイクを押しており、写真-6の人は津波に吞まれる瞬間もなお、クーラーを放していない。もし全速力で走っていれば、完全に逃げおおせたかも知れない。

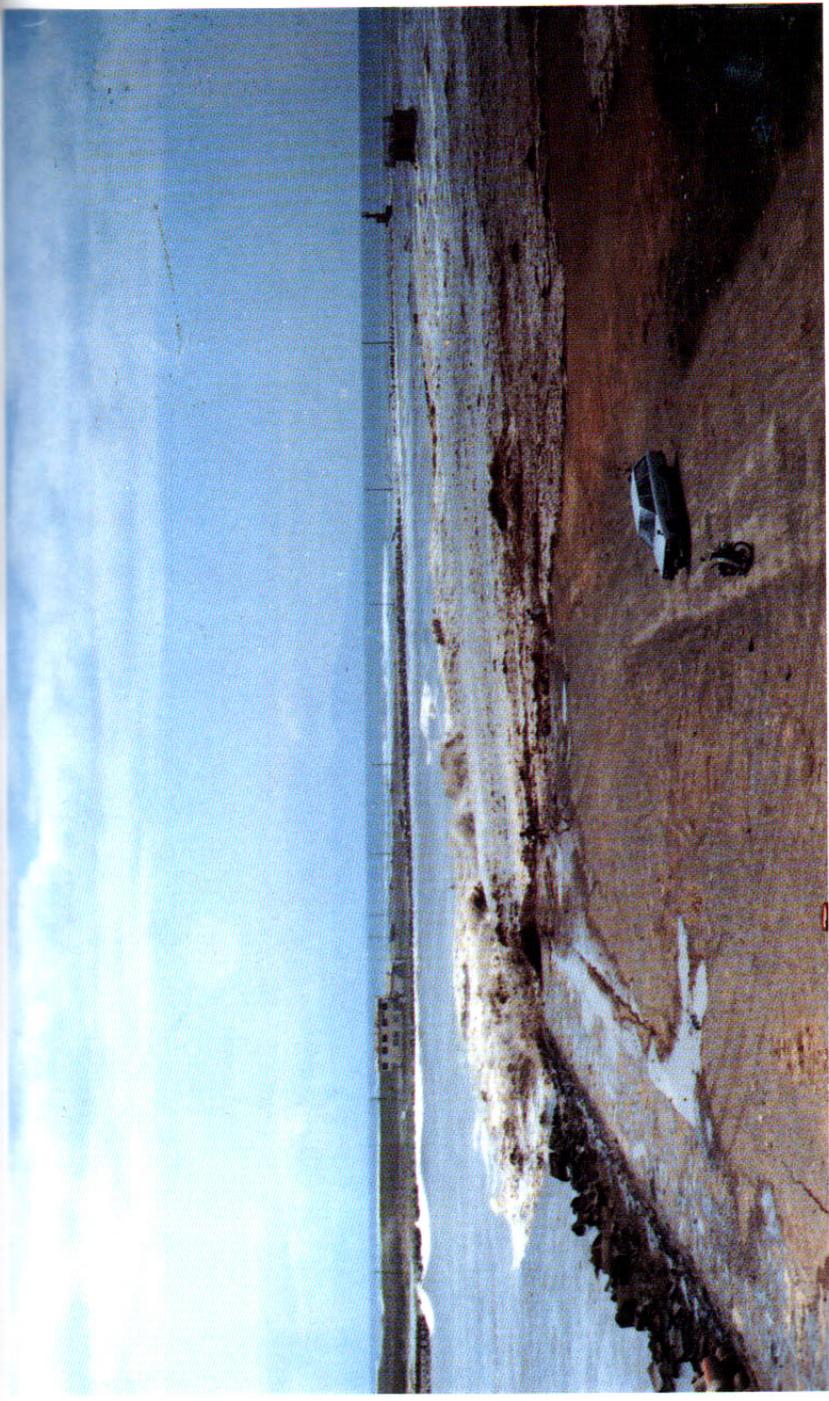
写真-6 岩木川河口に侵入する津波 - その2 -

写真5の中間2人のうち、左側の人が波にのまれる瞬間。あと70~80mで助かったのだが、足をすくわれて転倒、波にのまれた。水死したものだと思われる。

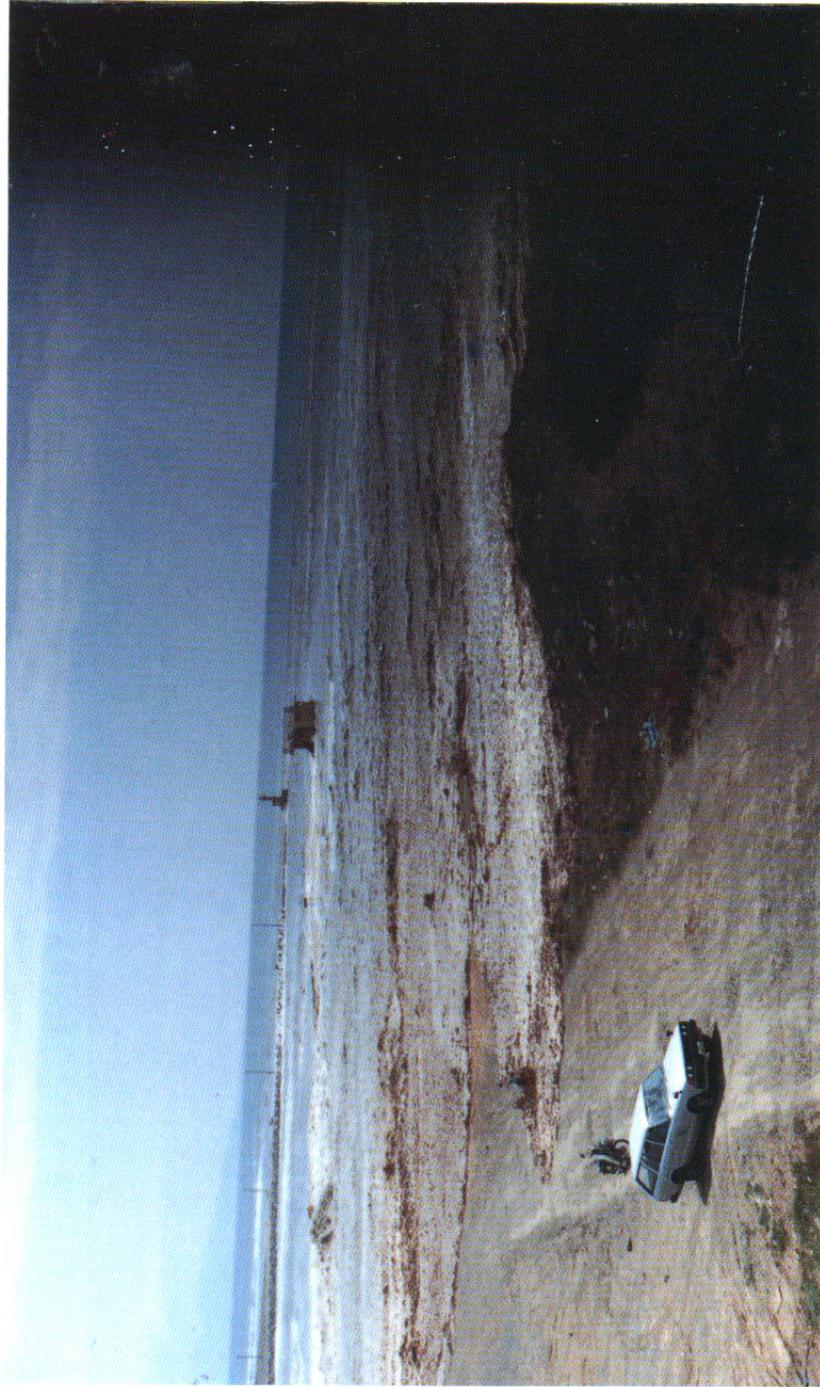
写真-7 岩木川河口に侵入する津波 - その3 -

人影はもう見えない。中央に写っているのは展望台。

(3) 津波は河口から追いかけて来たのではなく、右手の砂丘を越して横から捕えている。高いところを乗り越えて来た津波の方が早く走っていることに注意を払わねばならない。

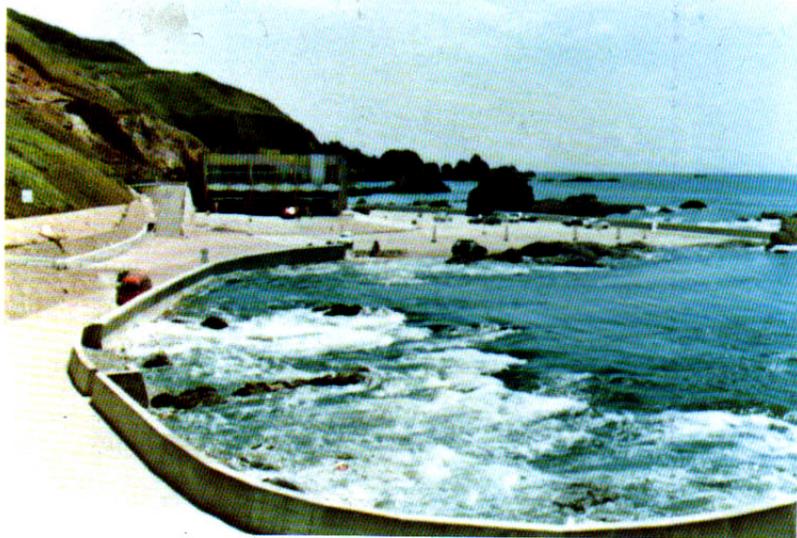
写真-9

c) 男鹿水族館における津波の来襲と避難
写真-9~14は、鈴木建設勤務の佐藤繁信氏撮影の連続写真である。当時男鹿水族館勤務の細井歳春氏はかつて新潟地震に際会して津波を経験していたので、沖の方を注視して警戒中、津波に気づき、直ちに館内放送で約100名の入場者を退避させた。ついで、館外に出て写真-9の撮影位置よりハンドマイクにて退避方呼びかけた。これが地震後13分前後のようであり、写真-9はその直後の模様である。写真-9~13を見ると、ここでも津波は急激な水位上昇を行っており、ソリトン分裂のような現象は見られ

男鹿水族館下に襲来する津波。

第1波押し波がくる。この時点で細井歳春氏がハンドマイクで避難を呼びかけた。

(1) 高台で見張っていて、避難誘導を行なうことは極めて有効である。この際、ハンドマイク(充電を怠らない。)は強力な武器である。従来、警報サイレンなどの大規模な警報施設が要望されていたが、ハンドマイクのような手軽な警報装置を多数設置することの方が有効である。

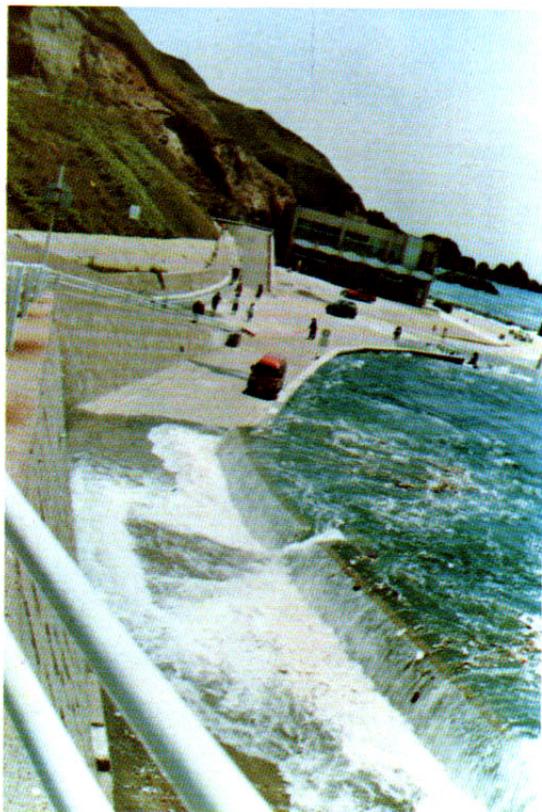
写真-10

ない。さらに筆者らの測定によると、写真-10の向い側斜路を大人が駆け登るのに30秒前後を要しているから、写真-10と写真-11の時間々隔は15~20秒位かと考えられる。もし、各フィルムの撮影間隔がほぼ30秒であったとすると、津波による水位上昇がいかにも迅速であったかがわかるし、さらに写真-12と写真-13より見て、津波の最大遡上の瞬間にはすでに引き潮が始まっていて、いったん浮遊した場合には、直ちにさらわれてしまう。

ハンドマイクによる警報が奏効し観光客は必死で逃げている。津波の来襲の仕方が早いことに注意。

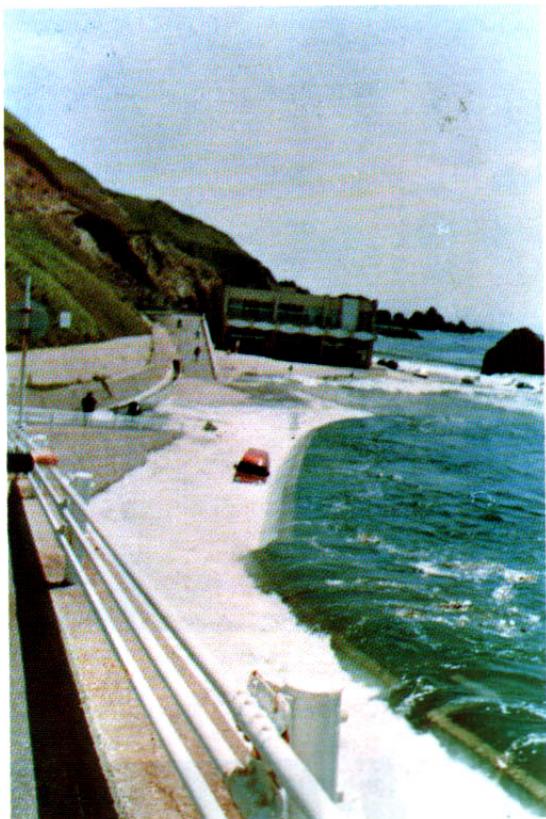
写真-11 男鹿水族館下に襲来する津波。

写真-10より20~30秒あと。

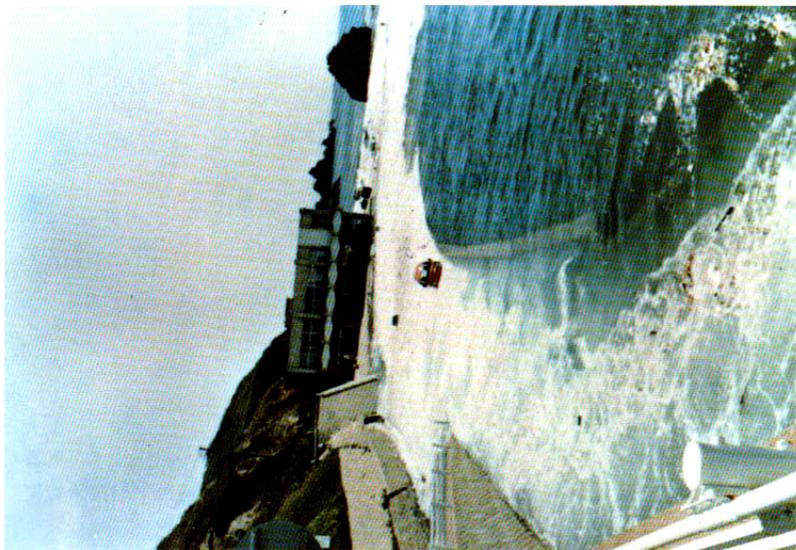
写真-12 男鹿水族館下に襲来する津波。

ほとんど最高水位に近くなっている。

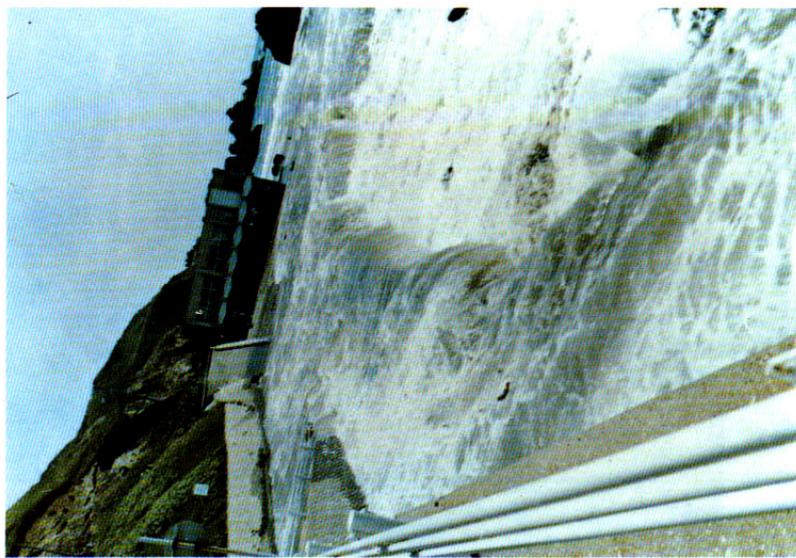
写真-13 男鹿水族館下に襲来する津波。

津波は最高水位T.P. 3.33mに達したが、すでに海側は引き始めており、これにさらわれた人はひとたまりもないことがわかる。

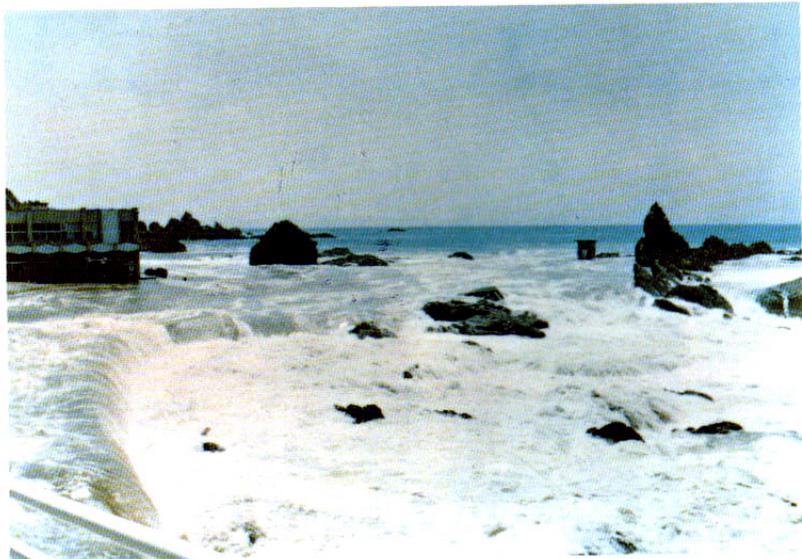
写真-14 男鹿水族館下に襲来する津波。

ひき波の物凄い状況。

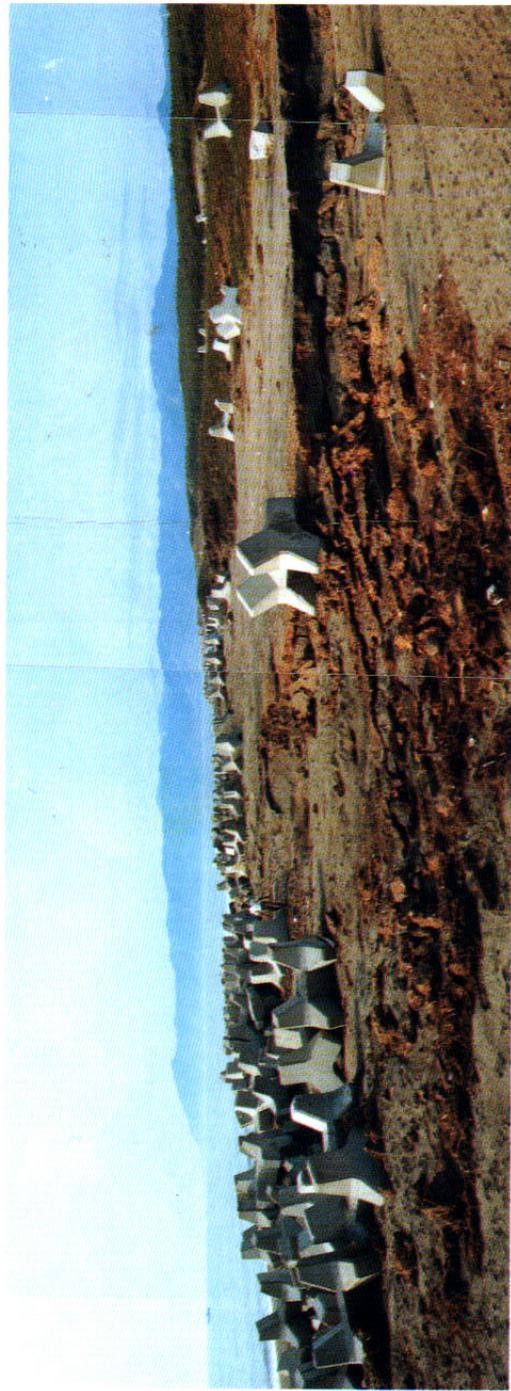
写真-15 釜浜海岸護岸三連ブロックの散乱。

津波がこのような被害をもたらしたことに對し、岩崎ほかは水理模型実験によってその原因を検討した⁴⁾この結果によって、峰浜村ブロックの被災状況を推察すると、この海浜には、3列ソリトンが来襲したのではないかと考えられる。すなわち第1列ソリトンの碎波は遙か沖合であり、その碎波の残した水塊による水位上昇の為に第2列ソリトンの碎波点は岸に近づき、さらに第2列碎波の残した水塊による水位上昇の為に、第3列ソリトンは丁度汀線直前で碎波した。このような状況では碎波前後の流速は著増し、汀線附近に設置のブロックが飛散したものと考えられる。

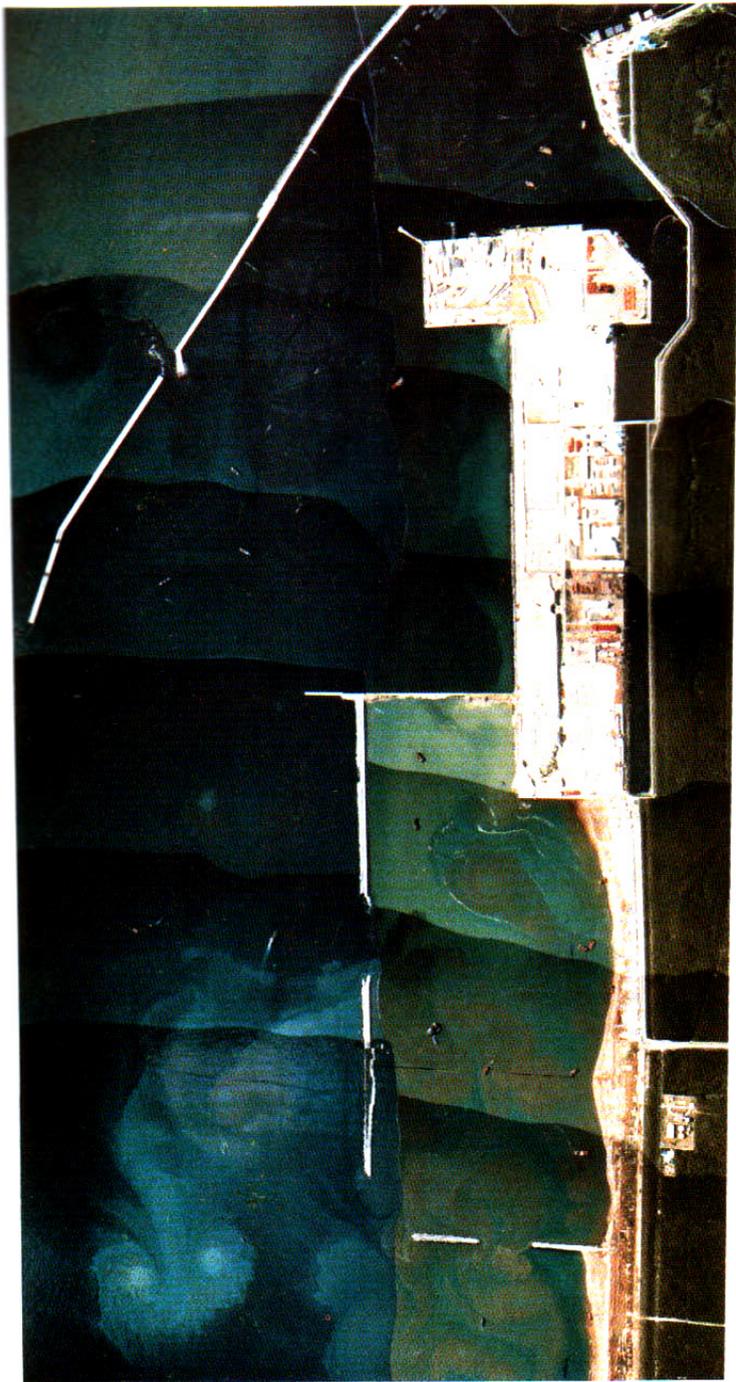
写真-16 能代港航空写真

能代港では当時東北電力能代石炭火力発電所の用地造成、北防波堤築造工事が行なわれていた。写真-16に能代港全体図を示す。火力用地護岸工は図-5に示すような 870 m × 1,900 m の長方形区割の締切りで施工途上であった。A護岸、D護岸におけるケーソン被災状況は五洋工区 22 函中 8 函 (水没 6 函, 傾斜 1 函, 移動 1 函)、西松工区 26 函中 11 函被災 (水没 6 函, 傾斜 1 函, 移動 4 函)、東亜工区 20 函中 19 函被災 (傾斜 5 函, 移動 14 函) であり図-5中に示した。

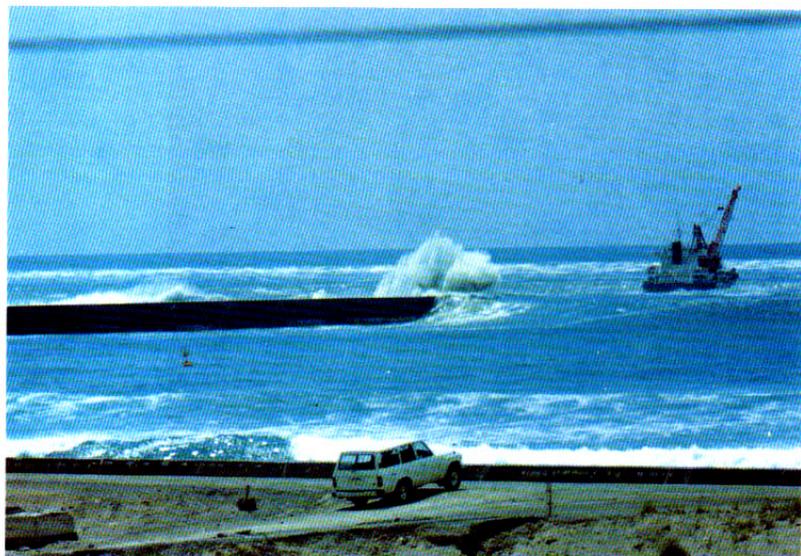
写真-17 南防波堤に衝突する第2列波。ガット船が必死に脱出しようとしている。岸壁上のワゴン車に注意。なお、第2列波沖合に砕波後の白い泡が残っている。天端高+3.5m。

また表-4に船舶及び陸上機械被災内訳を示す。潜水士船のほかには起重機船、杭打船、台船、揚錨船など自走能力が無いか、小さいもの、通船など小型船舶に被災が集中しており、グラブ付自航運搬船は大部分津波を乗切っている。写真-17, 18, 19にその状況を示す。

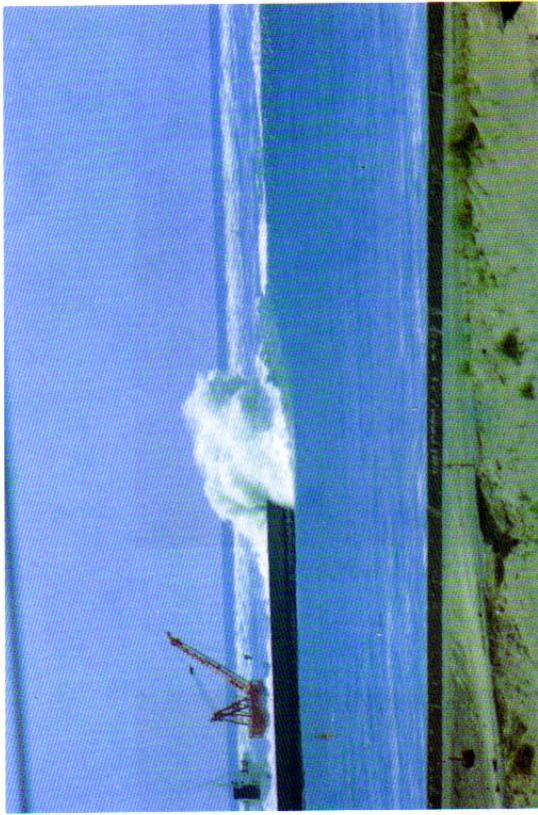
写真-20 A 護岸中央ケソン水没箇所

ケーソン被災の状況は写真-20~23に示す。写真-20はA護岸中央のケーソン水没箇所、写真-21はD護岸のケーソン傾倒及び移動箇所である。また、写真-22, 23は水中写真である。

ところで、若築建設工区および五洋建設工区中北より14号函まで、さらに西松建設工区中南より4~13号函では、昭和57年度施工で前面消波ブロック及び後面裏込栗石が完工し、かつケーソンには上蓋コンクリートが施こしてあり、何等損傷をうけなかった。しかるに東亜工区1~16号函と、西松工区1~3号函は、昭和57年度施工であるにもかかわらず、前面消波ブロックのみで裏込栗石を欠いており、この構造物では移動、傾斜を生じて、写真-22の状況を呈した。さらに五洋工区15号函より22号函までと、西松工区14号函より21号函までは昭和58年度施工で前面消波ブロックも裏込栗石も未施工であったが、この区間が写真-20に示すように水没した。ケーソンの最大移動量は66mに達し、完全に上下逆になった。ことに中央2函は当日午前中に詰土砂の均しをおわたったところで、写真-23に見るように、鉄筋が露出した上、船のように曲げられた。用地内海上台船上で作業中の大都工業、伊藤、森田、稲葉三氏の証言によると、ケーソン天端+4.0mに対

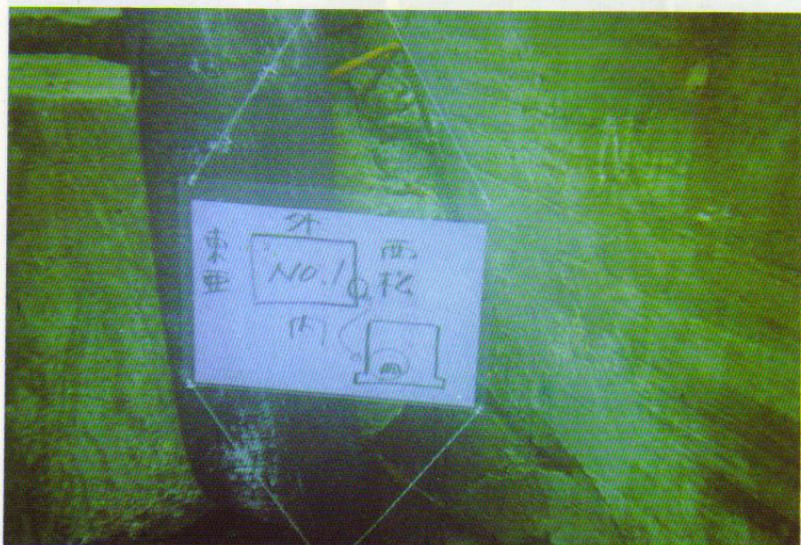
写真-22 西松建設1号函 右下：ケーソン破損。

左上：2号函外港フーチング破損。

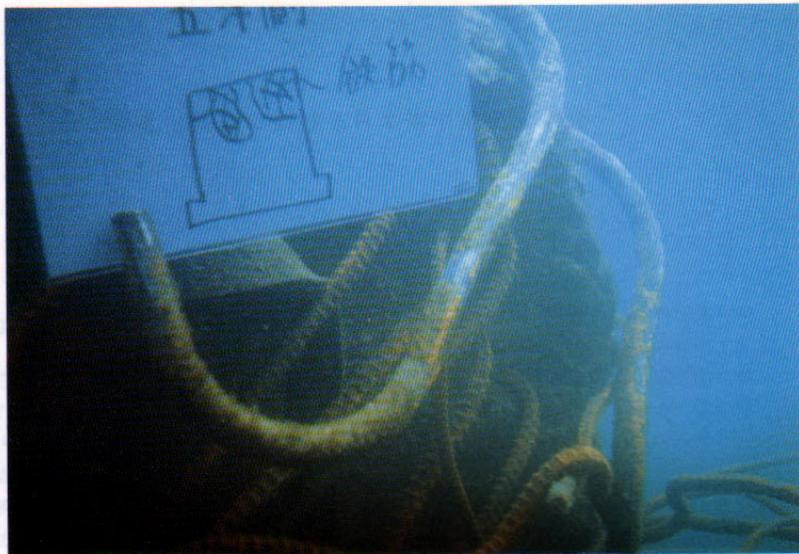
写真-23 西松建設20号函 五洋側

このケーソンは当日中詰土砂を均し中であったのが、水中に顛落し、鉄筋が写真のように折れ曲った。

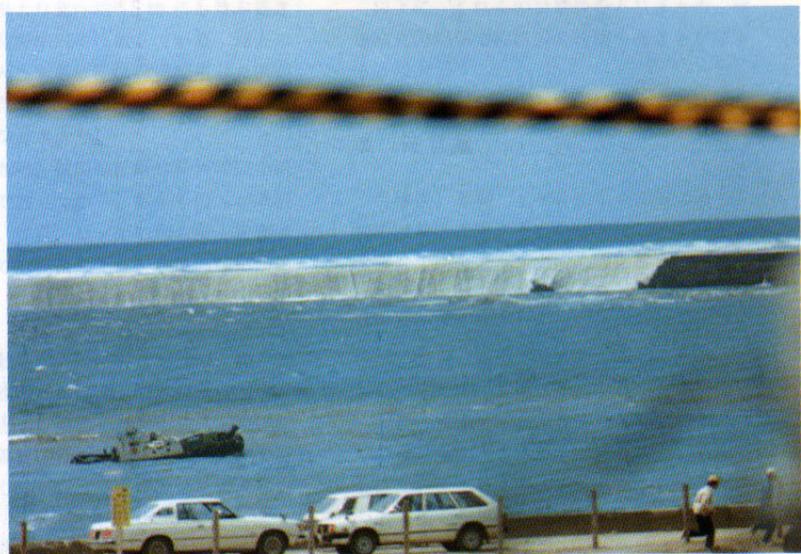
写真-24 北防波堤を越流する津波

し第1波は越流深0.7mで、ケーソン上の人には落ちなかったが、第2波は、4.0mの越流でケーソン上的人是全部落ちたという。写真-24は北防波堤を越流する津波を示す。この天端高はT.P. 6.1mなので少なくとも、T.P. 6.2m程度の波が来ている。防波堤内側は、基礎天端-12.5mなので、明確にはいえないが、落差は10m程度ついていると考えられる。

天端高T.P.5.0mで津波が越流している。港内は-4m程度と考えられるので、9mの落差がついているとしてよいであろう。
