インド洋津波災害とスリランカ現地調査報告

6. スリランカ現地調査について

6. 調査の主な結果

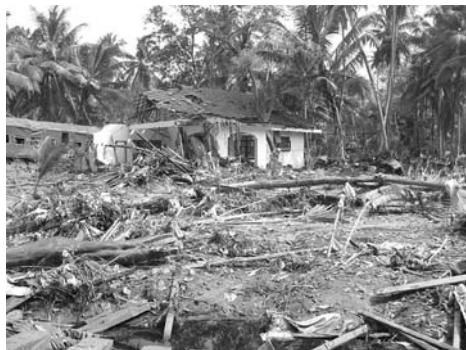
写真-3 スリランカ、カハワ地区での被災状況

以上の犠牲を出した。津波第一波が来襲した時に、この列車がたまたまこの付近を通過しており、停止した。第一波は、陸上で僅かに浸水した程度で被害を出すことはなかった。この周辺の住民も津波来襲の異変を見て、内陸側へ避難を開始している。その一部は、停車していた列車の内部へ逃げ込んでいた。列車の車両は、車などと比較して強固であり、高さもあるために、住民にとっては安全に見えたに違いない。しかし、3-40 分後（証言によっては 15 分程度）に来襲した第 2 波により飲み込まれてしまった。第 2 波の痕跡は浸水高で 5 m 前後、局所的に 10m に達する場所もあった。車両は大きな破壊を受けることはなかったが、内部に浸水した海水により、ほとんどの乗客・住民は外にひげ出すことも出来ずに、水死してしまった。一瞬に来襲した津波による悲劇である。第一波で避難行動を開始したが、場所が悪く被災した。津波の場合、遠い場所よりも高い場所への避難が原則となる。

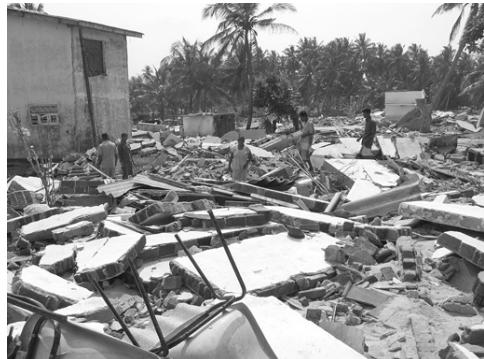
写真-4 破壊された住宅（スリランカ）

カハワのような地形は、海岸域で標高が高く、内陸に行くにつれて若干低下する傾斜がある。このような場合では、内陸へ浸水してからの勾配を下がるにつれて重力効果で加速され、

流速が増加するものと考えられる。流れが強くなると流体力も増加する。そのため、内陸奥深くとも大きな流れによる被害が生じていた原因の1つである（写真-4参照）。

れ、実質的な力はゼロとなる。従って、ココナツの木など形状が一見倒れそうに見えるが、細い円柱であるため前後で流況を大きく変化することがない。その結果、作用流体力は小さく、周辺の建物は破壊されても、植生だけが立っているという光景が各地で見られた。従って、1階が柱で構成されているピロティ方式の建物（高床式住居も含む）は、被害を免れことが多い。この地域での煉瓦造りの家が多く、強度的にはコンクリートに劣る。水圧を受けただけでも倒壊しており、さらに、流れが加わると煉瓦の壁などは粉々に破壊された（写真-4）。ただし、写真-5に示されるように1つだけ建物が残った例もある。建物強度が十分で合った理由よりも周辺の影響（背後の樹木など）により外力が低下していたと思われる。

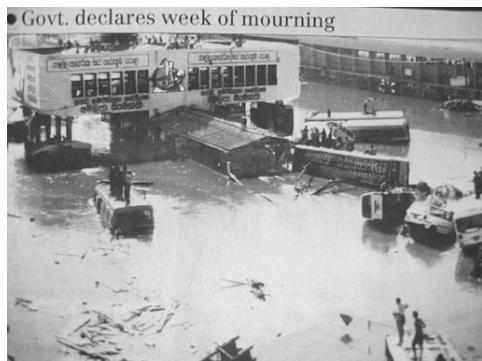
写真-6 浸水したゴール市新市街地
(現地新聞記事より)

ゴールでの浸水：ゴール市は、旧市街（世界遺産にも指定されている城壁で囲まれた街）と新市街に分かれる。この周辺でも津波の浸水高は 5 m 程度であり、ほぼ同程度の高さで護られている旧市街と低い地盤で防潮堤などもない新市街では、大きく被害状況を異にした（写真-6）。ゴール市では、大きな引き波（湾口付近まで海面が後退し、そこでの水深は 10 m と言われる）の後、6 m 程度の押し波が来襲、新市街に浸入したものと考

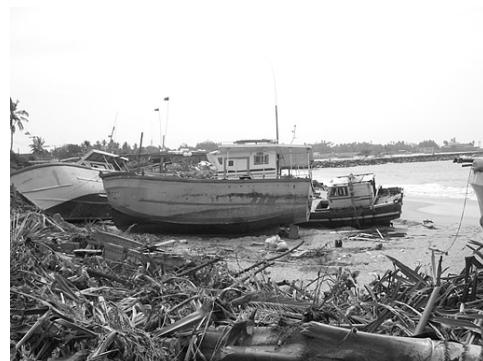
写真-7 漁船被害 (スリランカ)

港湾・漁港での被害：ベルバラ、ヒッカドアおよびでの漁港被害、ゴールでの港湾被害を視察した。前者の漁港には石積みの防波堤（入り口の絞られた）があり、漁港の護岸もしっかりとしている。そのため港内と港外では、津波の浸水高さに差が生じ、内部での被害軽減に寄与したと思われる。ただし、防波堤そのもの破損し、港内の漁船が流出し座礁していた（写真-7）。石積みの護岸は高さが十分ではなく、津波の内陸部への浸入低減の効果まではなかったと判断している。津波の流れが強い場所では、石積みが破壊・移動し、大きな岩塊が何メートルも動いていた。これは危険な状況であった。ゴール港でも、津波浸水高は 5 m 程度、護岸での侵食、大型作業船の陸上への打ち上げ、港湾建物の 1 階部浸水が見られた。漁港も港湾も破壊的な被害を受けていないが、機能は停止しており復旧復興のみならず地域社会への影響は大きい。

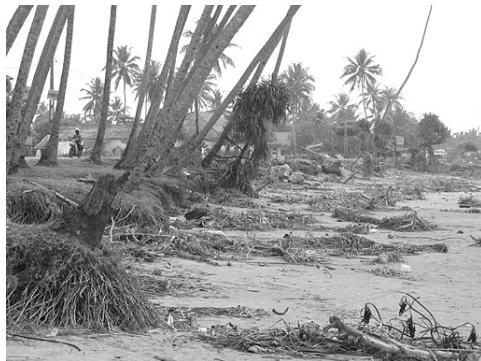
写真一8 沿岸部での侵食（スリランカ）

も生じ、衝撃的な力の作用より一方向の流れの継続時間が長いと大きな規模の侵食が生じていた。写真一8は、沿岸部での植生基礎部の侵食である。恐らく、押し波での衝撃的な波力により砂が削り取られたと思われる。さらに、狭い河口に浸入した津波が広い河道内に広がり、大きな渦を形成し、それが線路の基礎を大きく侵食させた例もある（写真一9）。深さ2m、長さ200m以上、幅20m位の規模であった。なお、アスファルトやコンクリートで被覆していると侵食はない。
