ビデオ画像による津波氾濫流速と現地調査による推定値との比較

榊山 勉¹⁾、松富英夫²⁾、都司嘉宣³⁾、村上嘉謙⁴⁾

2. インドネシア津波調査の概要

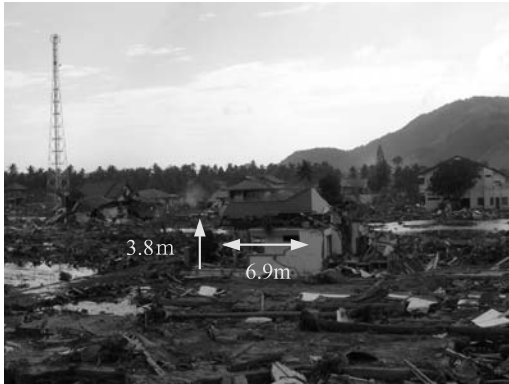
図-2 ビデオに撮影された家屋の寸法-その1-

図—2 に示す赤い屋根の家を通過する流れを対象に漂流物の移動を求めた。現地では図

—2 に示す赤い屋根の右端にある白い三角形の鉛直線から左端までの距離を測定し、基準とする距離として 6.9 m を記録した。また、Putir 家の地盤高さを基準とした下流側の痕跡高さは 3.77 m である。

な大きな物体の流れる速さは周囲の流体の流速より遅くなる。家が流されている背後にある図一三の黄緑色の家と Putri 家との距離は約 28 m で、図一四の赤い屋根の家と Putri 家との距離は約 60 m である。空間的スケールから流速に大きな変化が生じることは考えられにくく、画像の大きさの違いによる解像度の影響と考えられる。

図一四の赤い屋根の家では上流側の痕跡高さを確認しなかった。図一四のビデオ画像では上流側と下流側の有意な水位差は認められ

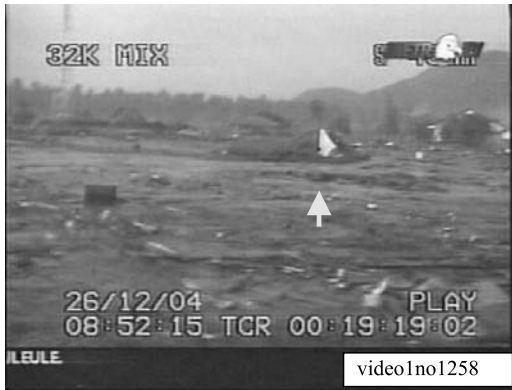
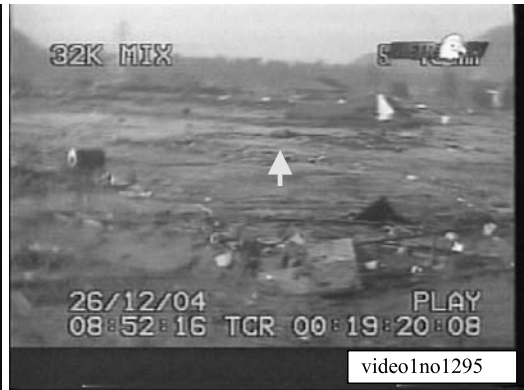
図-4 流れの大きさを求める対象とした画面

図—4 (a) にこの家を通りしはじめる漂流物の静止画像 (フレーム no1258) を、図—4 (b) に通過し終わった時の静止画像 (フレーム no1295) を示す。1 秒間に 29.97 フレームでビデオ画像を再生しているので、フレーム間の経過時間は 0.0334s である。

$$19:19:02 \text{ frame } 1258 \text{ から } 19:20:08 \text{ frame } 1295 \\ 6.9 / \{ (1295 - 1258) * 0.0334 \} = 6.9 / (37 * 0.0334) \\ = 6.9 / 1.236 = 5.6 \text{ m/s}$$

以上の結果から、流速 5.6m/s を得た。

(a) 漂流物が通過し始める画像

(b) 漂流物が通過し終わる画像

家の幅 6.9 m を通過する所要時間は 1.267s である。通過したとする画面の選択が 1 コマずれたとすると、

$$6.9 / (38 * 0.0334) = 5.4 \text{ m/s}, 6.9 / (36 * 0.0334) \\ = 5.7 \text{ m/s} \text{ となるので、} -0.2 \text{ m/s} \text{ から } 0.1 \text{ m/s} \text{ 変} \\ \text{化し、} 5.6 \text{ m/s} \text{ に対して } -10\% \text{ から } 5\% \text{ の誤差} \\ \text{となる。}$$

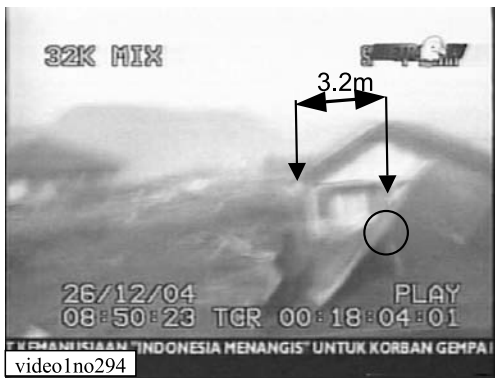
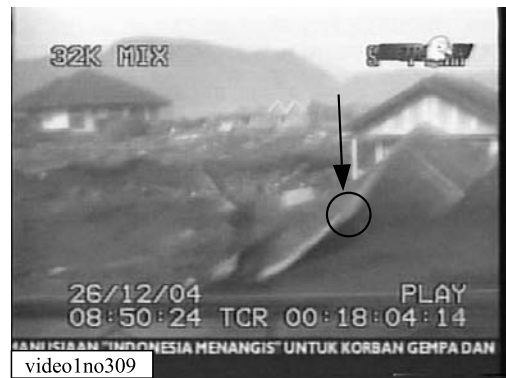
図-5 家が流される速さを求める対象とした画面-1-

図—5 の結果 (294frame から 309frame)

$$3.2 / \{ (309 - 294) * 0.0334 \} = 3.2 / 0.501 = 6.4 \text{ m/s}$$

(a) 家の基準点が通過し始める画像

(b) 家の基準点が通過し終わる画像

上記の値の平均値として 6.2m/s を採用する。この値は、(a) の赤い家の屋根の前の流速 5.6m/s と近い値であるが、実際には家のよう

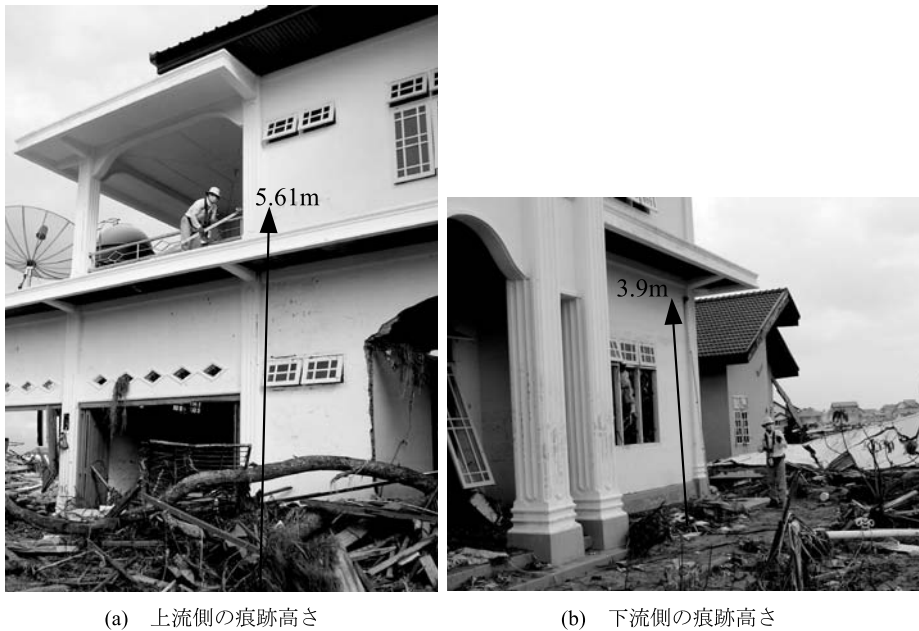
図一七 ビデオが撮影された Putri 家の痕跡高さ

(a) 上流側の痕跡高さ

(b) 下流側の痕跡高さ

ない。一方、Putri 家では図一七に示すように、上流側の痕跡高さは 5.60m、下流側の痕跡高さは 3.9m であった。下流側の痕跡高さとして、赤い屋根の家の 3.77m も使えるので、下流の痕跡は 2 個のデータを得たことになる。それぞれの痕跡高さの差から、流速として 5.8m/s、6.0m/s を得る。前者の Putri 家の痕跡高さの水位差から推定した流速値である 5.8m/s はビデオから求めた流速にほぼ一致している。

$$Dh = 5.61\text{m} - 3.9\text{m} = 1.71\text{m}, \quad u = \sqrt{2gDh} = 5.8\text{m/s}$$

$$Dh = 5.61\text{m} - 3.77\text{m} = 1.84\text{m}, \quad u = \sqrt{2gDh} = 6.0\text{m/s}$$

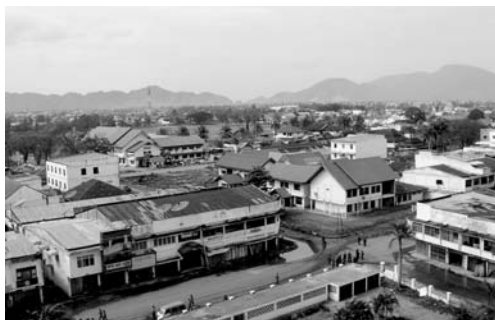
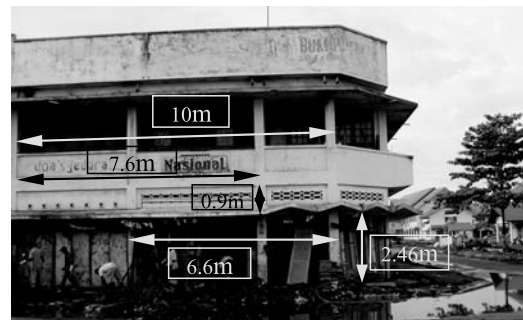
図一8 グレートモスク前の通りの津波氾濫流速の算出

図一8 (a) に対象となる地点をグレートモスクの4階から撮影した写真を示す。写真の手前側がグレートモスクの敷地になる。津波の氾濫流は、最初交差点の右上の方向から到達し、その後、交差点の左上の方向からの流れが交差点で合流し、写真の左下の通りへと進んだ。この交差点に集まる通りの幅が異なるように見えるのは、グレートモスクの反対側の建物（役所らしきものの部局）の柵が壊されたためである。

MOHAMMAD JAM 通りのビデオ画像から、流れを算出できる映像を選んだ結果、対象となる背景のスケールを図一8 (b) に示す。赤字の看板 Nasional のある2階建ての商店(?)を背景にした流れの映像が約5秒間続いていた。そこで、3本の柱の間の距離6.6mを通過する3個の漂流物の移動をビデオ画像で確認した。それらの結果を図一9、一10、一11に

(a) グレートモスクから見た通りの状況

(b) 流れの背景の建物の寸法

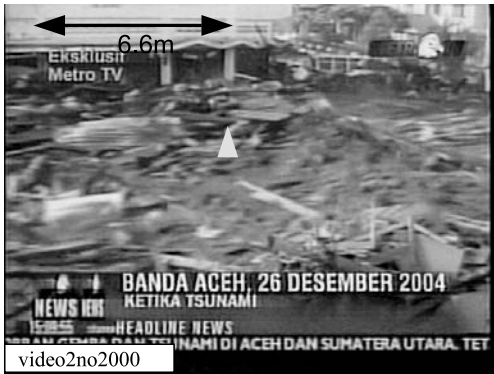
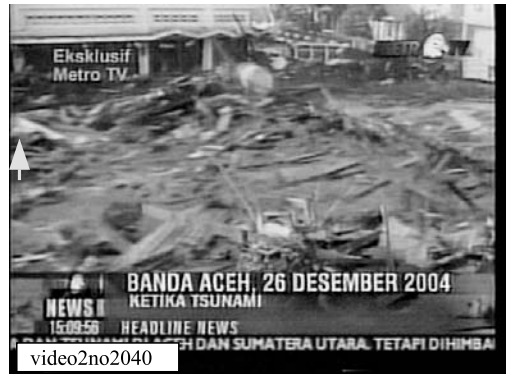
図一 九 漂流物1の速さから流れの速さを算出

漂流物1の結果 (frame 2000 から 2040)

$$6.6 / \{ (2040 - 2000) * 0.0334 \} = 6.6 / 1.336 = 4.9 \text{ m/s}$$

以上の平均値として、流速 (4.9+5.2+5.5)

/3=5.2m/sを採用する。誤差は約15%である。

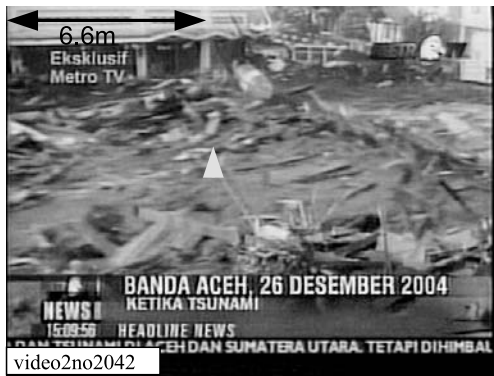
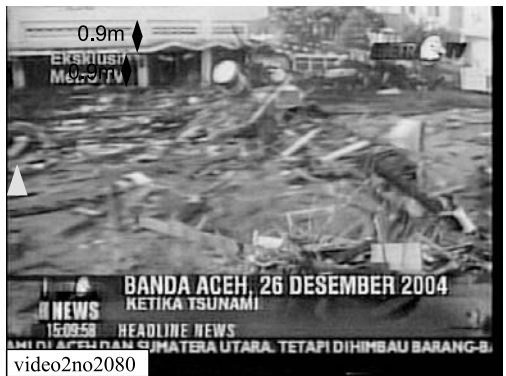
図一 十 漂流物2の速さから流れの速さを算出

漂流物2の結果 (frame 2042 から 2080)

$$6.6 / \{ (2080 - 2042) * 0.0334 \} = 6.6 / 1.269 = 5.2 \text{ m/s}$$

図一10 (b) に示すように1階の屋根から水面までの距離を画像より算出し、測定した地面から屋根までの高さから水深を逆算すると浸水深として約1.6mを得る。したがって、この流れのフルード数は1.3となる。この流れは射流である。ただし、この交差点での流れは、単純ではない。2方向から流れが合流する位置である。この流れの画面では、左上の通りには車がみられ流れが遮断されているようにみられる。さらに、流れに抵抗して留まる障害物があるようで、ドラム缶などの漂流物が停滞していることがみられた。映像によると、この下流は射流にはみえない。

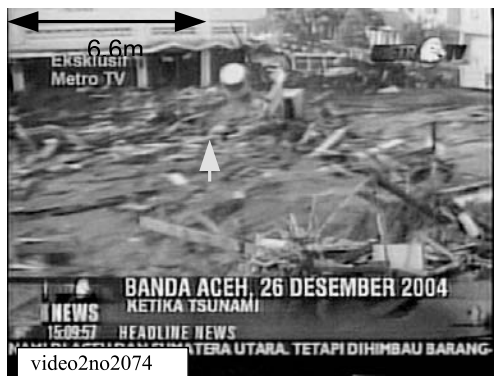
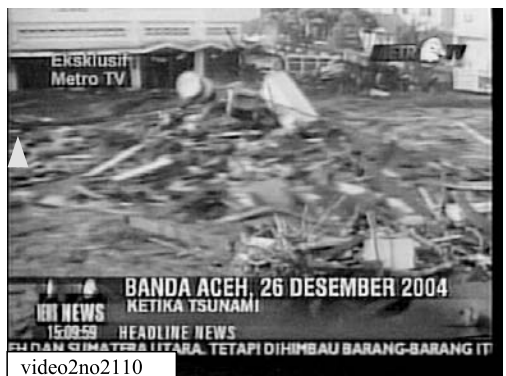
図一 十一 漂流物3の速さから流れの速さを算出

漂流物3の結果 (frame 2074 から 2110)

$$6.6 / \{ (2110 - 2074) * 0.0334 \} = 6.6 / 1.202 = 5.5 \text{ m/s}$$
