## タイの Khao Lak と Phuket 島における 2004 年スマトラ島沖津波とその被害

松富英夫<sup>1)</sup>, 高橋智幸<sup>1)</sup>, 松山昌史<sup>2)</sup>, 原田賢治<sup>3)</sup>, 平石哲也<sup>4)</sup>,  
Seree Supartid<sup>5)</sup>, Sittichai Nakusakul<sup>6)</sup>

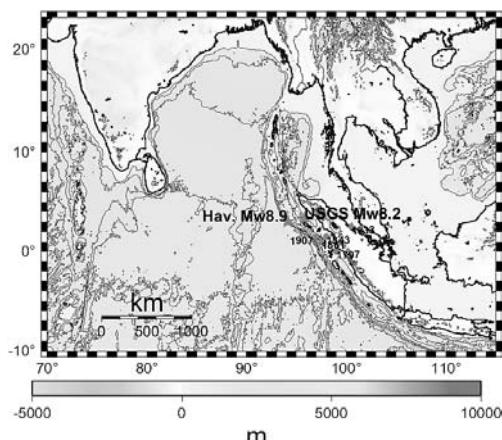
図 1 本地震の震源 (Harvard Univ. と USGS),  
既往地震の震源と海底地形

2004 年 12 月 26 日午前 7 時 58 分 53 秒 (日本時間同日午前 9 時 58 分 53 秒), 20 世紀以降で第 4 番目の規模を持った  $M=9.0$  の地震 (表 1) が北スマトラの西岸沖で発生した (図 1)。インド洋での  $M=9.0$  の地震は少なくともここ 200 年間で初めてである。それに伴って発生した津波は、20 世紀以降で第 3 番目の規模で (表 2)<sup>1)</sup>, 波源に近いインドネシアの Banda Aceh をはじめ、波源から約 500km 離れたタイ南部の Khao Lak や Phuket 島の居住区・市街地などを襲い、大被害を与えた。この地震と津波による死者・行方不明者数は 1 月 31 日現在で各々約 160,000 人と 142,100 人である。国別の死者・行方不明者数を表 3 に示す。インドネシア、インド領のアンダマンとニコバル諸島以外は津波のみによると考えられ、津波災害としてはもちろん、自然災害としても記録史上最大となった。

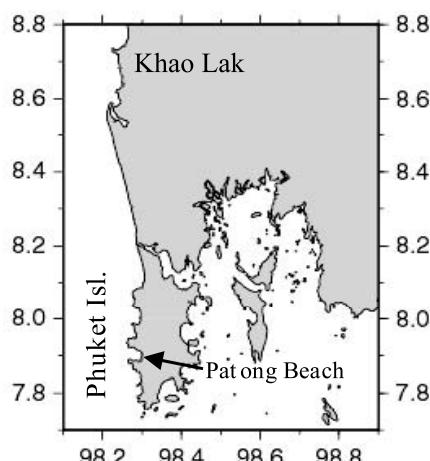
図2 津波の調査域

調査域を図2に示す。北から Phangnga 県 Khao Lak, Phuket 島の西岸、南岸と東岸、および Phi Phi 島の延長約 140km の海岸域である。

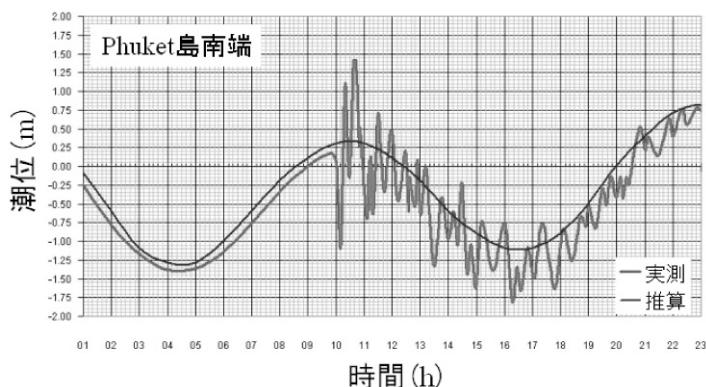
図3 Phuket島南端の検潮記録

証言によれば、Khao Lak や Phuket 島の西岸は引き波初動で、2 波目が大きかった。これらは Phuket 島南端の検潮記録<sup>3)</sup>と整合する（図3）。また、津波は先ず Phuket 島南部に到達し、順次北の海岸へ到達していった。2 波目が大きかった理由として、南側断層（アスペリティ B 部分）と北側断層（アスペリティ C 部分）の存在<sup>4)</sup> や共振などが考えられる。

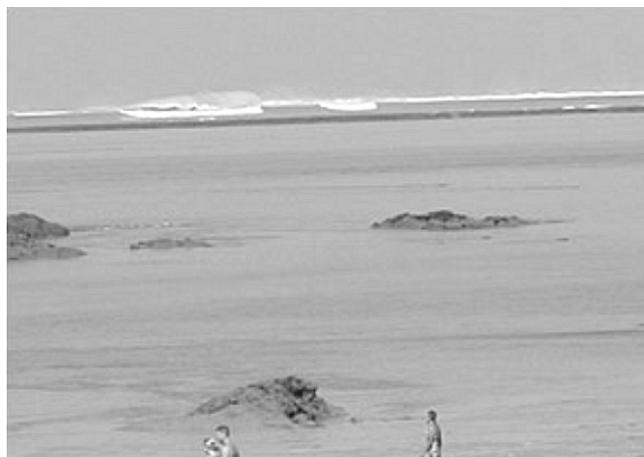
写真1 Khao Lakにおける津波（その1）

写真やビデオによれば、Khao Lak ではソリトン分裂が生じたようである。その証拠例を写真1<sup>5)</sup> と 2<sup>6)</sup> に示す。ともに短い距離間隔の 2 段碎波が認めら、特に写真1では碎波直後の 2 段碎波が映し出されている。

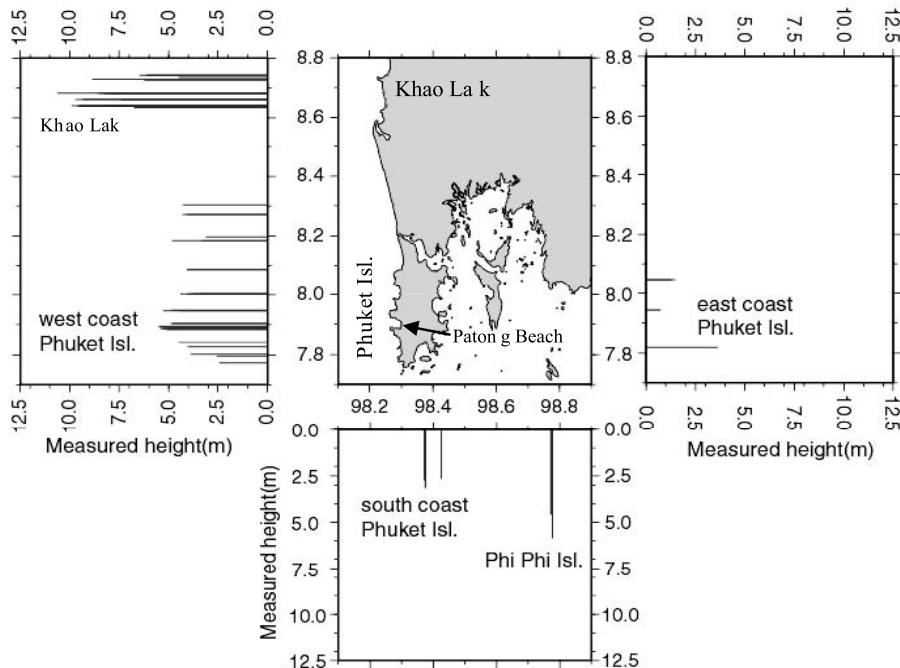
図 4 津波（遡上）高の分布

Khao Lak, Phuket 島と Phi Phi 島における津波（遡上）高を図4に示す。これらは津波来襲時の海面からの高さに補正済みで、来襲時は一律に午前 10 時（現地時間）としている。本結果は調査団のホームページでも公開している（<http://www.drs.dpri.kyoto-u.ac.jp/sumatra/>）。

津波高の平均像は Khao Lak で 6～10m、Phuket 島西岸で 3～6m、Phuket 島南岸から東岸にかけて 3～1m 程度である。Phi Phi 島における津波高は波源側に口を開いた湾からの津波で 6m 程度、波源反対側に口を開き、南の小島に守られた湾からの津波で 4.5m 程度である。

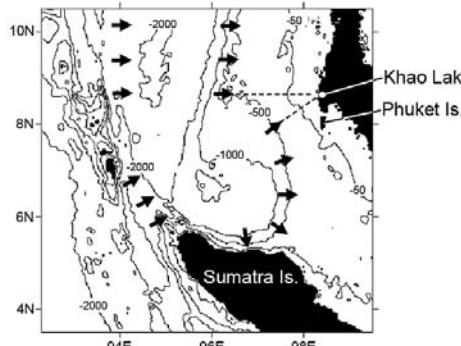
図 5 アンダマン海の海底地形

海底地形（図5）、波源の不均一性などが考えられる。Phuket島は波源の陰である東岸で津波高が小さく、スリランカは波源の陰であ

る南西岸でも津波高が大きかった<sup>7)</sup>。この現象差は津波の波長と島の大きさの比、島の海底勾配が主因と考えられる。

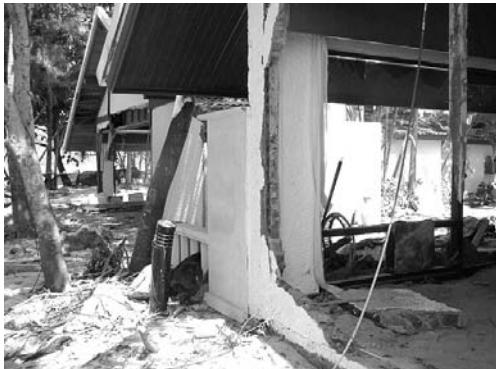
写真3 壁が壊れた煉瓦造の家屋  
(Patong ビーチ)

Patong ビーチにおける津波高は 5 ~ 6m、浸水深は 2m 程度であった。痕跡浸水深から推定された氾濫流速  $u^8)$  は 3 ~ 4m/s、単位面積あたりの抗力（支配的な力<sup>9)</sup>  $F$  は 0.9 ~ 1.7tf/m<sup>2</sup> ( $0.9 \sim 1.7 \times 10^4$  Pa) であった。ただし、 $F$  は次式から評価している。

ここで、 $\rho$  は海水の密度、 $C_D$  ( $\approx 2$ ) は抗力係数、 $a$  は単位面積、 $q$  は単位面積あたりの流量である。浸水深が 2m 程度だと日本の木造家屋では中破と大破が混在するが、煉瓦造の建物が多い本ビーチでは中破が目立った（写真 3）。

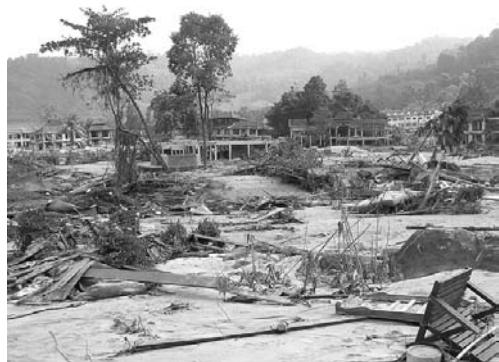
写真4 廃墟と化した Khao Lak のホテル群  
(海側から望む)

本地区はリゾート地で、コテッジやホテルが建ち並んでいたところである。しかし、海に近いコテッジや床と柱が鉄筋コンクリート造の 2 階建ての建物群は津波で見る影もないほどに破壊され、浸水域中程の 2 階建ての建物群も壁や一部の柱が飛ばされるなどして廃墟状態となった（写真4）。ただし、2 階建て

の建物は屋根に鉄筋コンクリートが用いられておらず、弱い構造である。

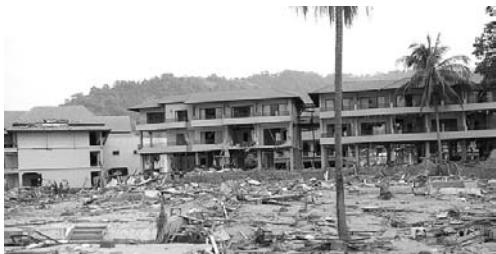
写真5 3階部分まで浸水した Khao Lak のホテル

3階部分が浸水した例もみられたが（写真 5 の左端の建物），床上わずかであった。本地区の津波は3階以上に避難すれば助かる規模のものであったと言える。

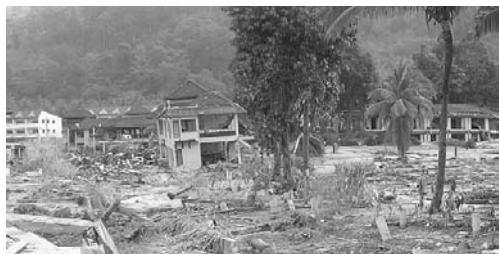
写真6 地盤が流され、大破に至った建物  
(Khao Lak) (左端)

建物自体は小破や中破で済んでも、地盤が

浸食され、大破に至ったものもある。その例が写真 6 の中央の建物である。地盤浸食は今後の津波避難ビルの在り方などの議論において検討しなければならない項目であろう。

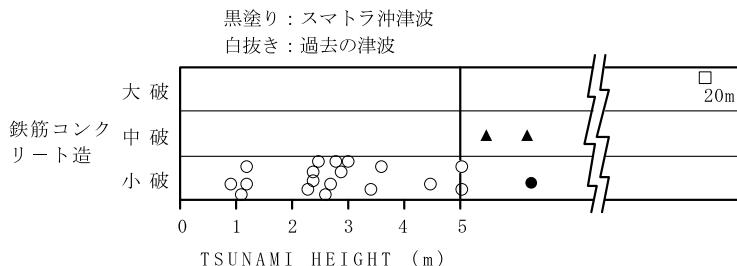
図6 浸水深と建物の被害程度の関係

これまで、鉄筋コンクリート造の建物は 5mまでの浸水深であれば小破で済み、20mで大破した 1 例が知られていただけであった（図6）。しかし、本津波では、壁を筆頭に日本の鉄筋コンクリート造の建物に比べて強度が弱いにもかかわらず、図6に黒塗りで示すように浸水深が 6.2m程度でも、3 階建てのものは小破や中破で済んだ。

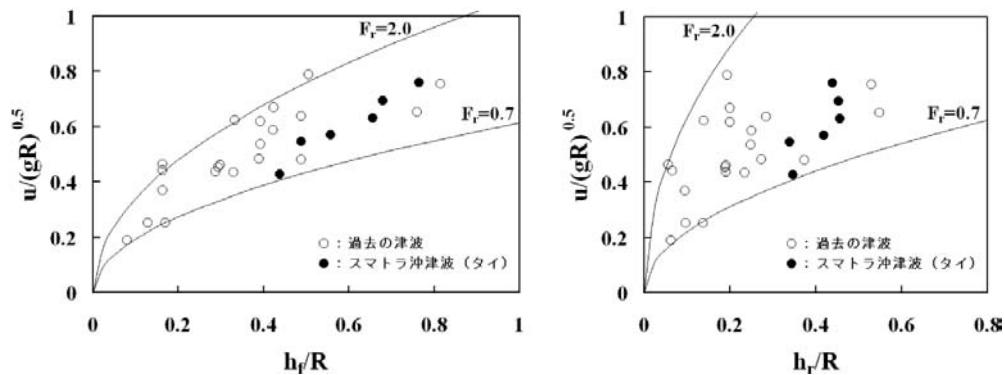
図 7 浸水深と氾濫流速の関係

本調査で得られた浸水深（建物の前面  $h_r$

と背面  $h_r$ ) と氾濫流速の関係を図 7 に示す。図中の実線は次式である<sup>10)</sup>。

$$\frac{u}{\sqrt{gR}} = \sqrt{\frac{2C_v^2 F_r^2}{F_r^2 + 2C_v^2}} \sqrt{\frac{h_f}{R}} \quad (2)$$

$$\frac{u}{\sqrt{gR}} = F_r \sqrt{\frac{h_r}{R}} \quad (3)$$

ここで、 $g$  は重力加速度、 $R$  は近傍の津波高、 $C_v$  ( $\equiv 0.9$ ) は流速係数、 $F_r (= u / \sqrt{gh_r})$  は Froude 数である。図から、両者の関係はこれまでと同傾向であることが判る。

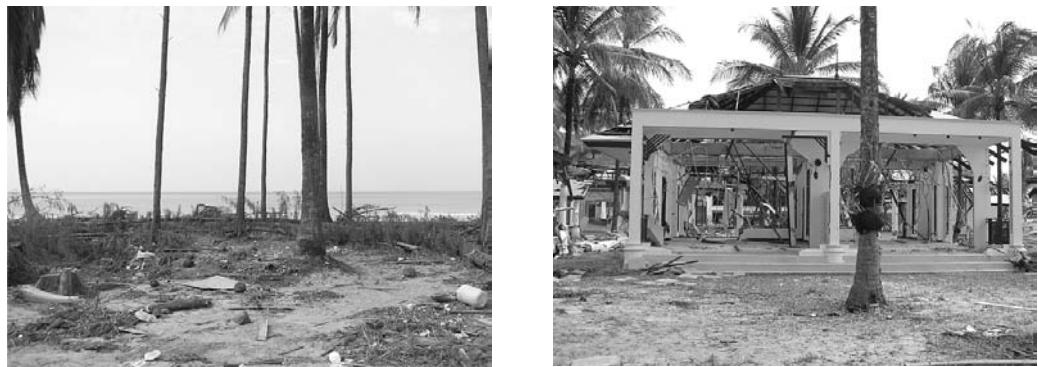
写真 7 植生域と背後家屋の状況 (Khao Lak, 地盤高 =3.7m, 浸水深 =4.9m, 植生域厚 =14m, 植生密度 = 0.27%)

浸水深が 4.9m から 4.6m と高々 0.3m 程度の減少であるが、植生の津波減勢効果が確認できた。そのときの植生域と背後家屋の状況を写真 7 と 8 に示す。植生域厚と植生密度の定義は各々岸冲方向の植生域距離と単位土地面積あたりの胸高での植生断面積である。植生は両刃の剣であるが、日本においても減災の一手法（面的防護）として考慮されてよからう。

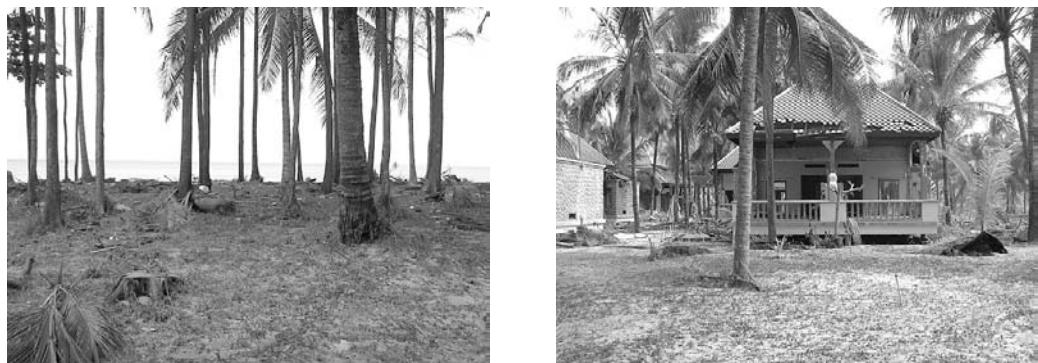
写真 8 植生域と背後家屋の状況 (Khao Lak, 地盤高 =3.5m, 浸水深 =4.6m, 植生域厚 =28m, 植生密度 = 0.42%)
