インド洋大津波から 1 年 津波被害からの復興の課題と我が国への教訓、警報システムの動き

今村 文彦*

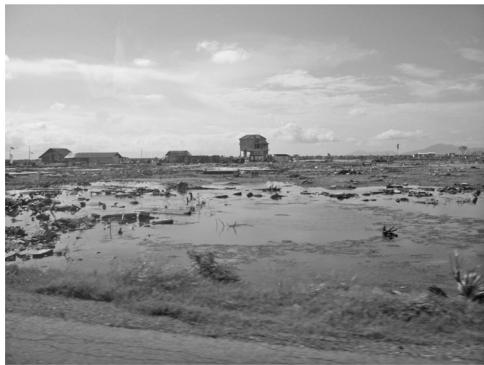
写真-1 インドネシア・バンダアチエ沿岸部の被害の様子

沿岸から 1km の範囲では、津波により多くの建物が根こそぎ破壊され流出した。

いた。10km 以上の週上範囲、幅 1,2km に渡る海岸線の消失、国内で 15 万人以上の犠牲者、跡形も残さない住宅街の破壊。特に、人口 26 万人の内 7 万人が犠牲となったバンダアチエでの被害は最も深刻であった。
