## 2006 年 7 月 17 日ジャワ島南西沖地震における津波被害および情報について

今村 文彦\*

\* 東北大学大学院工学研究科附属災害制御研究センター

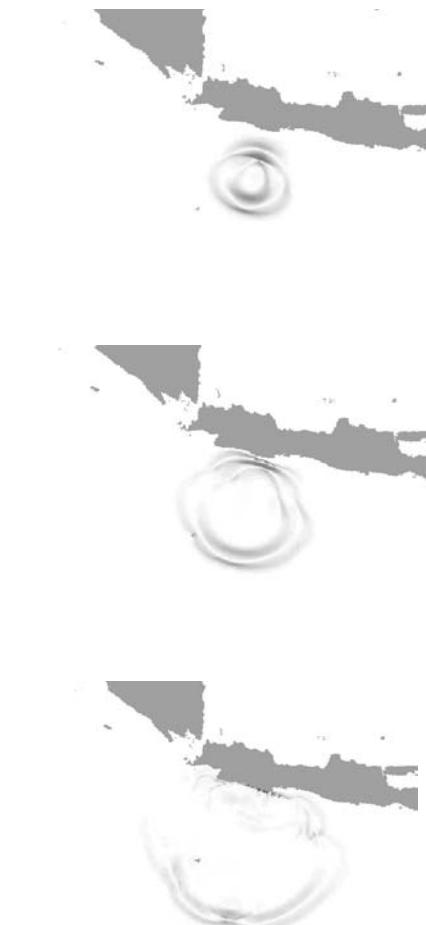
図-2 には、地震津波発生から 20, 40, 60 分後の津波伝播を示している。深海での津波伝播速度は速く時速 700km 以上であると推定される。地震の震源付近で発生した津波は同心円状の形状を持ちながら、ジャワ島沿岸およびインド洋沖合に伝搬している様子がわかる。地震発生後約 40 分には、津波の初動が海岸に達してと推定される。その時の初動は引き波である。

図-2 地震津波発生から 20, 40, 60 分後の津波伝播（東北大大学越村俊一氏解析）

今回、被害の大きかったジャワ島南部沿岸のパンガンダラン市を中心には、津波が来襲し、その付近でエネルギーも大きいことが分かる。沿岸に達した津波は、湾や半島の地形に励起され波高増幅が見られたと推定される。沿岸で反射した津波は多くは沖合に戻っていくが、一部は沿岸に拘束される成分もある。

図-2 の津波シミュレーションは、深海域での伝播を重視したシステムであり、推定される津波の高さは、最大で 3m 程度である。本文の後半で、専門家による津波調査報告を紹介するが、実際は 5m 以上 (局所的には、18m に達した) である。

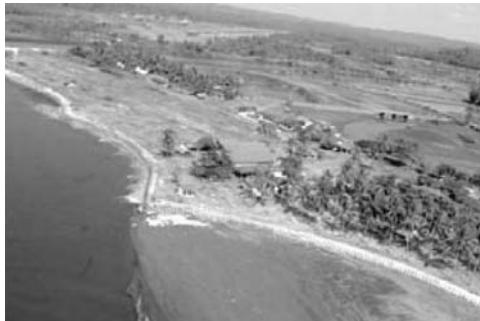
大きな被害が出た地域には「砂丘が低い」「地盤が低い」「海岸で多くの人が作業していた」、「船が多い」、「河川の近く」といった点があり、被害が出やすい要因があったと報告している（写真-1 参照）。Cilacap 県のウエタンの海浜公園では、高さ 6m を超える痕跡が発見されており、当時、ここでは、カニを捕る作業をしていた人を中心に約 60 名もの犠牲者が出ていた。津波による流れは、砂丘背面の下り斜面によって強められ、砂丘背後の湿地まで人々を運んだ地域もあった。

写真-1 津波で建物が破壊された中部ジャワ州チラチャップの海岸＝アンタラ通信

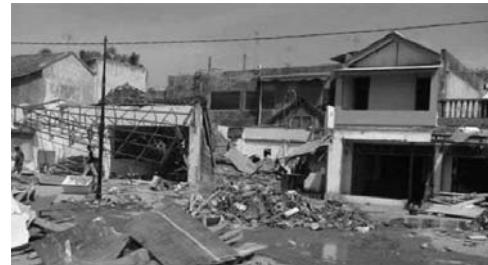
高い津波と碎波した強い津波の流れは、浜辺もしくはその周辺で家屋や人々を襲い、その結果、多くの犠牲者を出している。津波だけでなく、押し流された船の衝突により増加し、煉瓦やコンクリートの構造物を破壊した状況も見られている（写真-2, 3 参照）。水

写真-2 Pangandaran での家屋被害

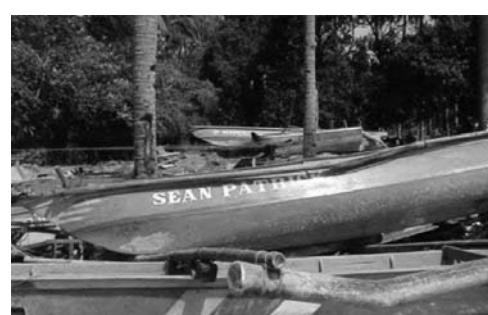
写真-3 Pangandaran での漁船被害
