2010 年チリ地震津波のチリ沿岸での現地調査

今村 文彦*, 藤間 功司**, 有川 太郎***

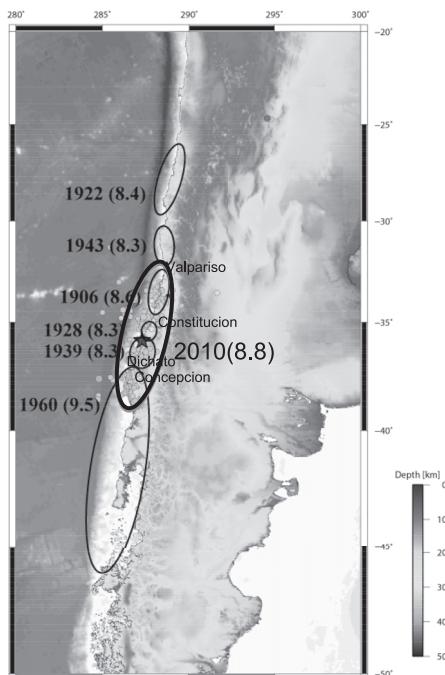
図 1 2010 年地震の余震分布との周辺の過去の地震 (東大地震研, 2010 に加筆)

2010 年 2 月 27 日現地夏時間 3 時 34 分にモーメントマグニチュード Mw8.8 の大地震が発生した(図 1 参照)。この地域では、太平洋側からはナスカプレートが大陸側の南アメリカプレートの下に沈み込み帯があり、過去、津波を伴う巨大地震が発生している。特に、1960 年 5 月 22 日には Mw9.5 という観

測史上最大規模の巨大地震が発生し、それによる津波が太平洋沿岸に伝播し多大な被害が発生した。我が国も含めた国際的津波警報システム設立のきっかけとなった災害であった。今回の地震発生域は、そのすぐ、北側に位置しており、南は Concepcion から、北の Valpariso までの約 600km で震源域が広がった。

M8以上の海溝型地震および津波による被害は、我が国でも共通の課題であり、今回の緊急調査で、その実態を調べることが出来たと思われる。今後は、さらに、詳細な地域での被害の実態調査を加え、全体像と今後の課題整理を行う必要があると思われる。チリ沿岸では、今後、今回の地震の北部で地震空白域（図1）が残されており、今後の予防・減災の面でも協力を深めたい。

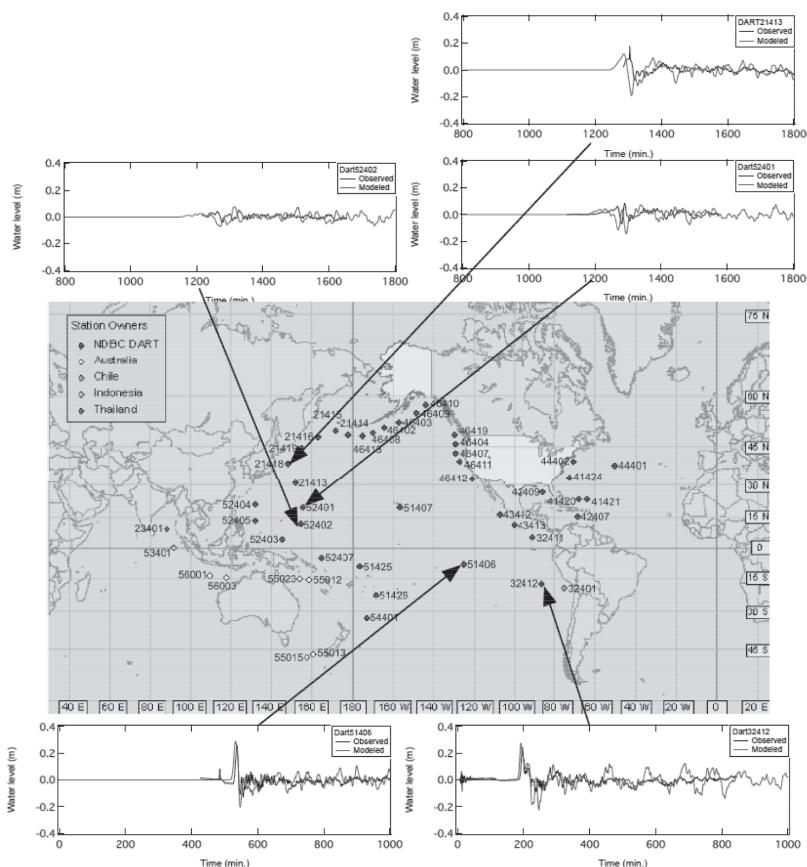
図 2 2010 年チリ沖地震津波の観測データと数値解析結果の比較
(東北大学津波工学 HP)

なお、東北大学（2010）における検討結果と観測記録との比較を図 2 に示す。大きく南半球と北半球に分けると、前者では、津波到達時間および波形も非常によい一致が見られる。しかし、北半球に移動すると、数値解析の方が、到達時間が早く、波形にも差が見られるようになる。

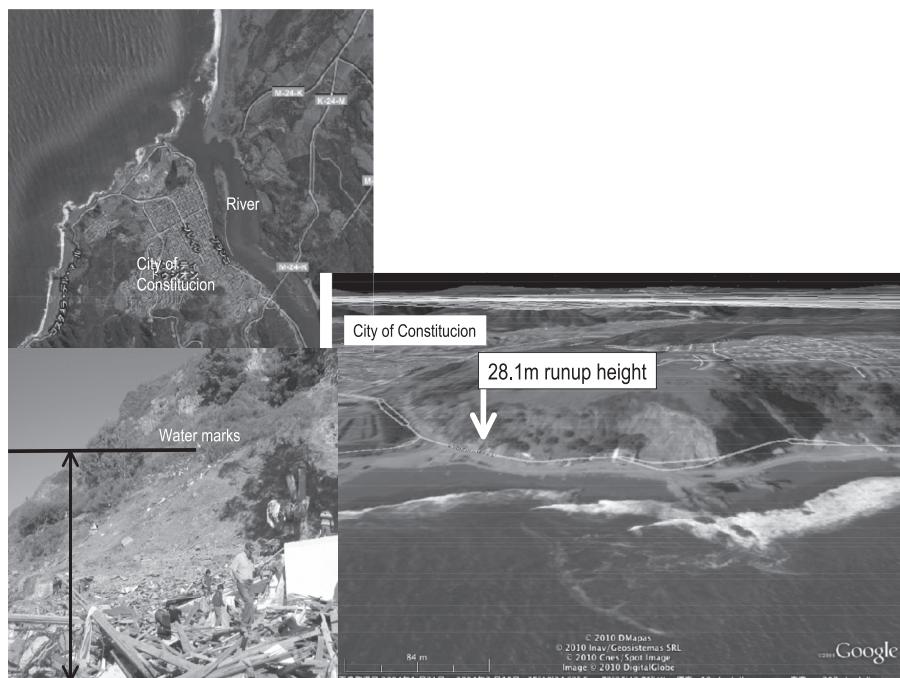
図 3 Constitucion 付近の地形と津波の遡上

さ）が押し寄せていた。これらの値は、東北大学の速報値（東北大学, 2010）とい一致を示している。現地調査において、津波発生 1 ヶ月後の調査であったが、住宅や沿岸周辺に残された痕跡は明瞭であった。なお、住宅地域や港湾施設などでは、がれきなどの撤去作業が進み、建物被害や漂流物移動の実態を把握することは難しい。最高遡上高さは、Constitucion の沿岸部での 28 メートルの値を示した（図 3 と写真 1）。これは、ビル 10 階に相当する。また、同地域の河川において約 5km 上流でも 6m の遡上痕を残していた（図 4）。なお、しかし、被災した地域は限定的であり、かつ、海岸沿いに 50~70km 程度の間隔で存在していた。

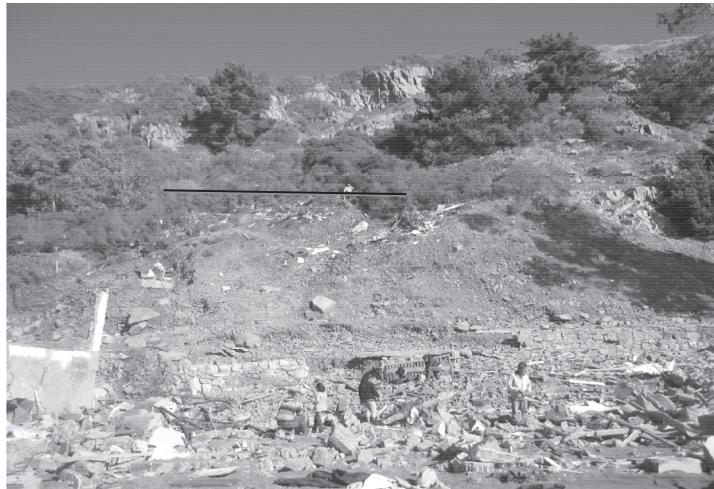
写真1 Constitucion の沿岸部での28メートルを記録 (津浪遡上高さ)

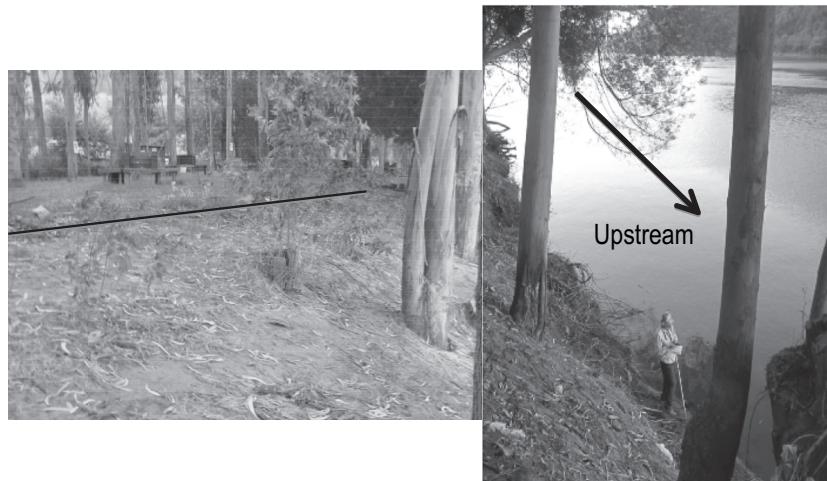
図4 Constitucion での河川を遡上した津波. 河口から5km以上離れた場所でも6mもの遡上が見られた

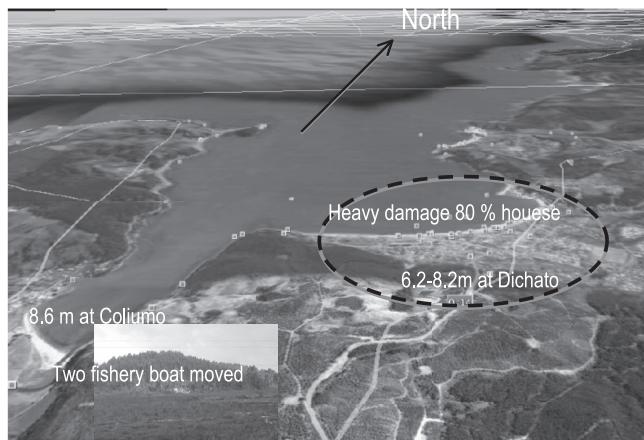
図 5 Dichato の位置と津波遡上高さ

さらに、主な被災地域での状況をまとめると、Dichato では、8m の遡上を記録し、ここでは、護岸が若干高く存在し、その後、3m ~ 3.5m の平坦な地盤となり、最後に丘に続

いている(図5, 6)。このような地形に、浸水深2mを超えるような津波が一気に流れ込み、8割以上の住宅が破壊された。また、本測線上の護岸は階段護岸のような構造である、地震ならびに津波による洗掘を受けて、破壊されたと考えられるような被害を受けていた。若干南の位置では、護岸は健全であった。この差も被害の違いを生んだ可能性がある。なお、家屋は1階が煉瓦、2階部分が木で出来ている作りが多かった。
