## 高解像度衛星画像による 2009 年米領サモア地震津波被災地の解析

郷右近 英臣\*, 越村 俊一\*, 行谷 佑一\*\*, 西村 祐一\*\*\*, 中村 有吾\*\*\*

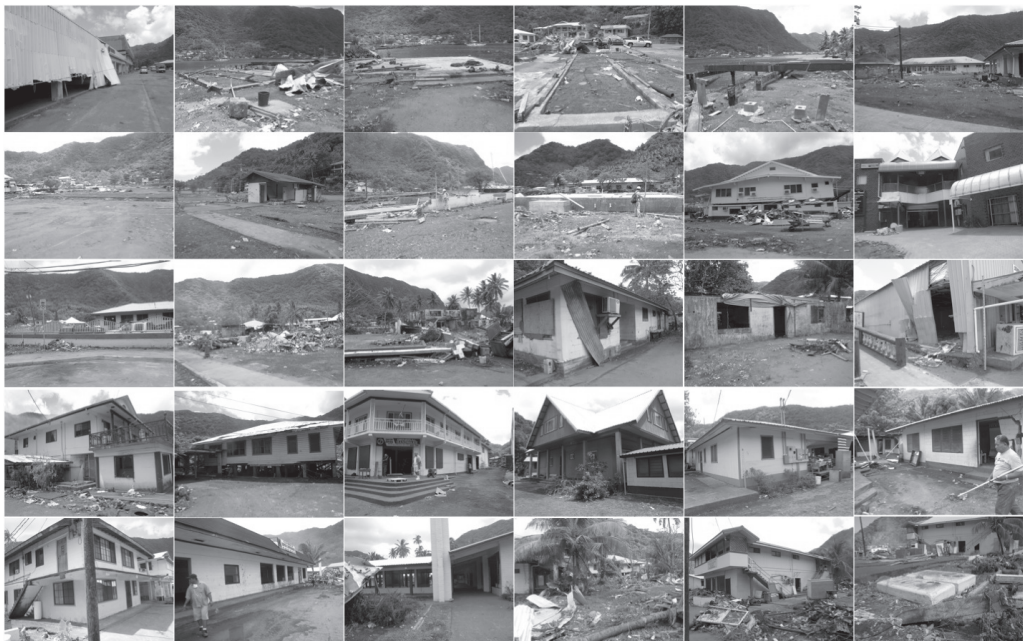
写真6 GPSカメラで撮影したPago Pago市街地の建物被害状況の例。

襲後、下が津波来襲前)。津波の来襲前の衛星画像からは、緑の草地やグラウンド、バスケットボールコートがはっきり見えるが、津波後の画像を見ると津波の浸水により草が姿を消し、瓦礫や土砂に覆われていることが分かる。また、写真3に示す場所には建物があつたが、現地で流失していたことが確認できた。また写真4は衛星画像には写っていないが、津波によって流された自動車が建物の中にまで漂流していたことも確認できた。同様に、街中にも津波によって破壊されて流された建物の瓦礫が多く残されていた(写真5)。パゴパゴでの調査の結果、津波の高さは海面から5メートルにまで達し、街中には2~3メートルの厚さの海水が浸入したことが確認された。以下では、Pago Pagoにおける家屋被災状況をGPSカメラで撮影したものを建物被害判読の検証データ(Ground Truth)として利用する(例えば写真6)。

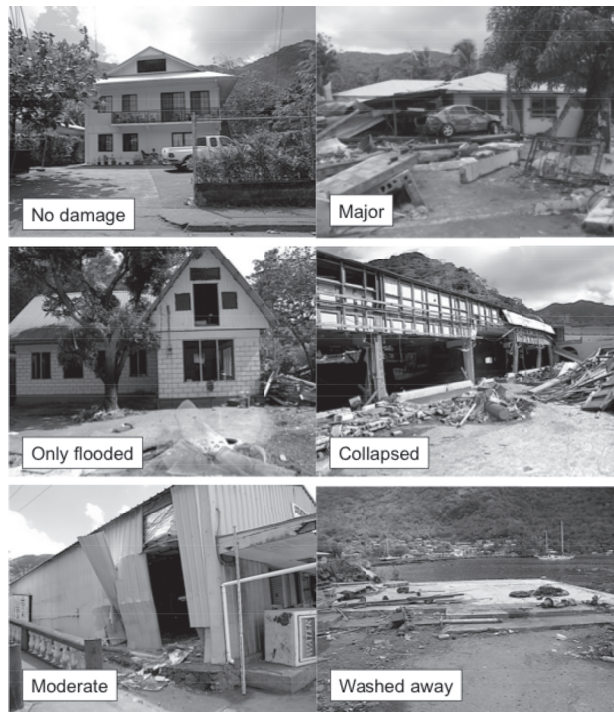
写真 8 現地調査による建物被害の分類例

の右下の表に示す6段階の基準により被害分類を行った。それぞれの具体例を、写真7および8に示す。また、現地調査結果との統合で得られた家屋被害把握結果を図-8に示す。
