タイ国南西部 Ko Kho Khao 島南部で生じたインド洋大津波以降の海浜地形変化

小岩 直人*・杉澤 修平**・葛西 未央***・松本 秀明****・TANAVUD Chalchai *****

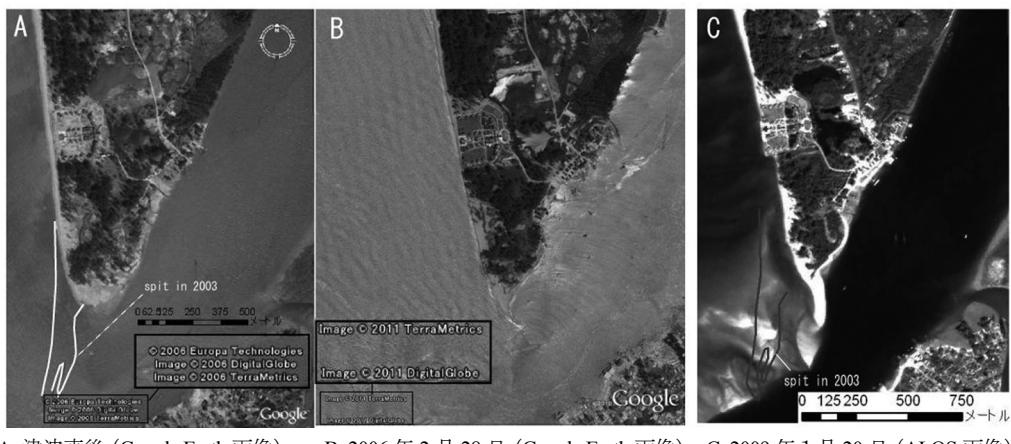
図 2 調査地域の衛星写真

図 2 には、津波直後および津波時以降の衛星画像、および津波襲来前に存在していた砂嘴の位置を図示した。この砂嘴は、インド洋大津波において大規模に侵食されていることが指摘されているが（海津ほか、2006），その後の地形変化に関する報告はない。砂嘴の発達方向から調査地域近辺の沿岸漂砂の方向は北から南であると判断される。

撮影年次の異なる衛星画像から海岸線の変化が著しいことがわかる（図 2）。津波直後では、調査地域西部に位置するリゾート施設の西端は海岸線から 30～40 m 内陸に位置し

A. 津波直後 (Google Earth 画像) B. 2006 年 2 月 28 日 (Google Earth 画像) C. 2009 年 1 月 20 日 (ALOS 画像)

ているが、2009 年 1 月に撮影された衛星画像では、同施設は海上に突き出している。このリゾート施設では、常に護岸工事が必要となっており、護岸の整備が進んでいない施設北部ではコテージの基礎が洗い出されている状態となっている（写真 1）。また、リゾート施設の南方の海岸部では、海岸林をなすモクマオウの無数の倒木がみられる（写真 2）。

2006 年 2 月にはすでに砂嘴の骨格が形成されているのが衛星画像からも判断できる（図 2-B）。その 6 ヶ月後（2006 年 8 月）には砂嘴は東西に拡大し、長さ 240 m、最大幅 100 m に成長する（面積 19,500 m²）。この時期は、本観測期間の中で最大の面積を有する砂嘴が形成されている（図 4・表 2）。その形成位置は津波前の砂嘴とは異なり、津波前よりも東側（内湾側）に形成され、さらに、砂嘴の方向は北北西—南南東方向（以前は南北方向）に発達している。

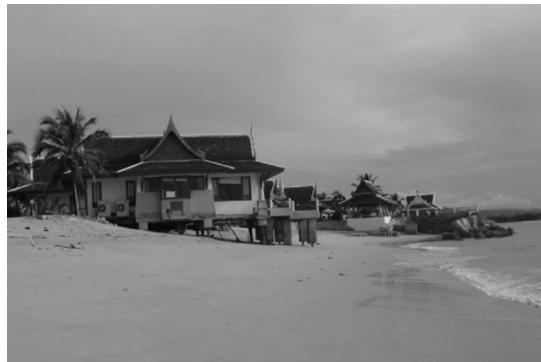
写真 1 津波後の海岸侵食によって建物の基礎が
露出する宿泊施設
2010 年 11 月撮影

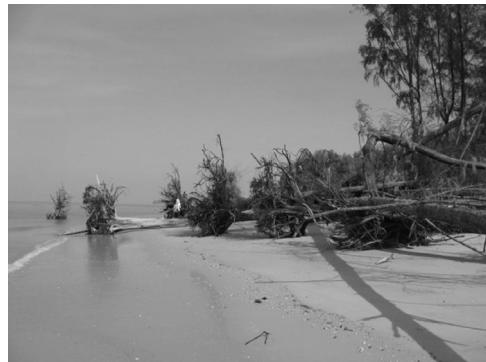
写真 2 海岸侵食で生じたモクマオウの倒木
2009 年 11 月撮影

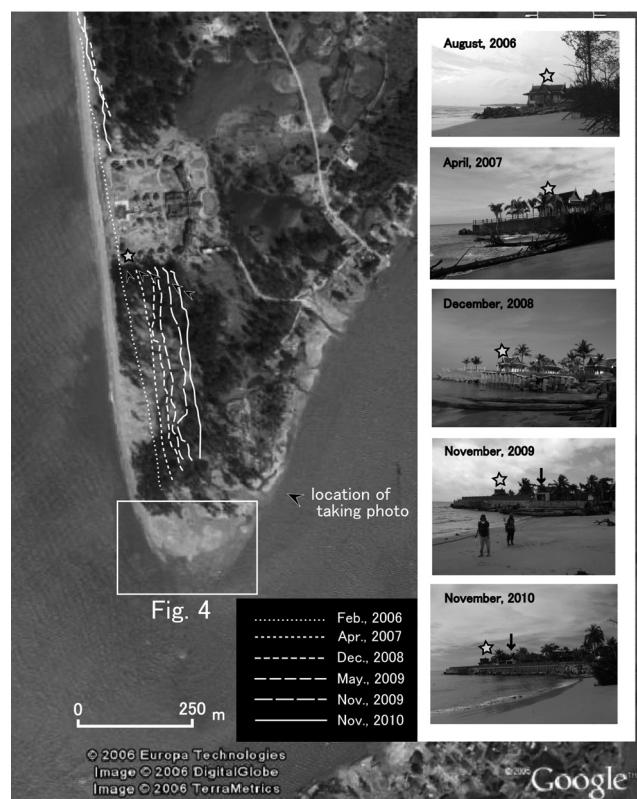
図 3 に、調査地域における津波直後の衛星写真、2006 年～2010 年の 6 時期における海岸線を示した。Ko Kho Khao 島の南端部では、

図 3 Ko Kho Khao 島南部における海浜地形変化
星印、矢印は、それぞれ同一の施設を示す。衛星画像は Google Earth による。

津波時には約 57,500 m² の砂嘴が侵食されているが (図 2・表 2), 砂嘴の北に位置する海岸は大きく侵食されてはいない。しかしながら、後者は津波時以降に著しく海岸侵食が進行し、2004 年 12 月末～2010 年 12 月の約 6 年間で幅約 150 m (25 m/ 年), 長さ約 500 m の海岸が消失している。著者らは、本地域の平常時の詳細な海岸地形の変化に関する資料は得ていないが、調査地域南部の Khao Lak 地域では、海岸線の変化は最大でも 5 m/ 年と示されていることから (Choowong, et al., 2009), 本地域の津波後の 25 m/ 年という侵食速度は極めて大きい値であると判断できる。

海岸侵食は、津波前の海岸線に平行ではなく、当時の海岸線に斜交する形で進行している。その結果、リゾート施設を境に南部と北部では侵食速度が異なり、前者で大きくなっている、南部から北部へ侵食域が移動しているものと判断できる。

また、各時期の侵食速度は一様ではなく、年によって変動が大きい。たとえば 2008 年 12 月～2009 年 11 月の約 1 年間の侵食速度は 40 ～ 60 m/ 年 (最小 : 15 m/ 年), 2009 年 11 月～2010 年 11 月は約 20 ～ 30 m/ 年 (最大 : 40 m/ 年) と前者が大きくなっている。これは、調査地域の中部に存在していたラグーンにまで侵食が及んだ前者の期間に、急激な海岸線の後退が生じたと推定される。2009 年 11 月の海岸線の平面形は、その前後の時期にくらべて海側に突き出た部分があるが、その後、2010 年までには大きく侵食され、結果として平滑な海岸が形成されている。このように、海岸～内陸にかけての地形分布も海岸侵食の速度に大きな影響を与えている。

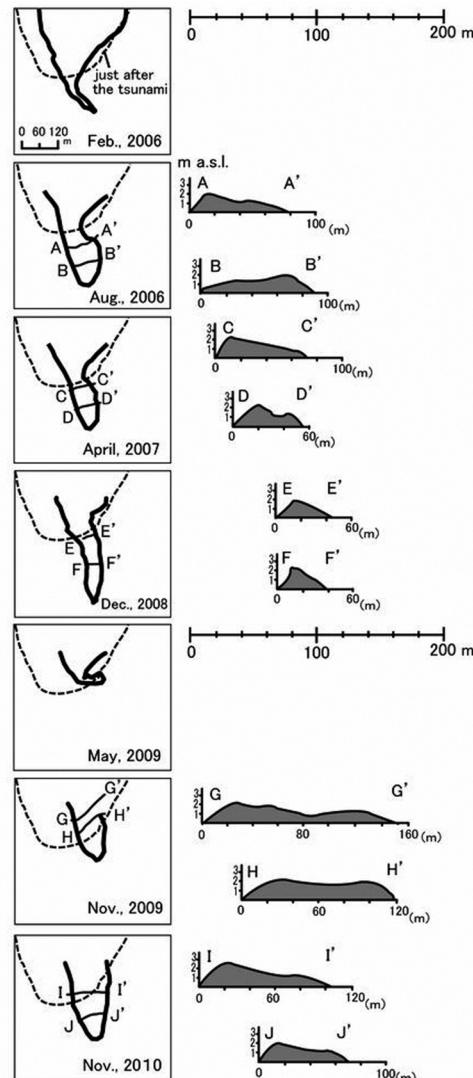
前述のように Ko Kho Khao 島南端部では、インド洋大津波により砂嘴が消失したことが指摘されているが、その後、速やかに新たな砂嘴が形成されている。図 4 には、津波時以降の 2006 年 2 月～2010 年 11 月の 7 時期における砂嘴の平面形および断面形の変化を示す。また、津波直後の海岸線から各時期にお

図 4 Ko Kho Khao 島南端部の砂嘴地形の平面形および断面形変化

砂嘴の横断面形は、いずれの時期においても西側に海拔 2 m 程度のピークを有し、西に急、東に緩やかに傾斜している凸型の断面形を示す（図 4）。現地調査では、どの時期においても断面形の頂部から東側にはウォッシュオーバー堆積物がみられることから、この凸型の地形がアンダマン海からの越波によって成長している可能性が高いと判断できる。

これ以降、砂嘴は縮小傾向を示し、2009 年 5 月には 2,750 m² となる。この縮小傾向の時期には、砂嘴の形成位置は、全体的に東側へ移動している。これは、砂嘴北部の海岸侵食の影響だと思われる。2008 年 12 月には砂嘴中部が弧状に侵食されている。この時は地形断面図においても、明らかに侵食が進行している様子がわかる（図 4）。その後、砂嘴は、侵食が進み完全に消失すると予想されたが、2009 年 11 月以降、再度拡大傾向を示す（12,300 m²）。

～2008 年 12 月において侵食されている海岸の長さ 500 m を乗じて侵食された土砂量（海拔 0 m 以上の部分）を求めるとき約 50,000 m³となる。また、横断面形（図 4）から、各時期の砂嘴の平均の高さを海拔 1.5 m とし、砂嘴の面積を乗じて、それぞれの時期の砂嘴構成層の土砂量を算出した。2006 年 8 月と 2008 年 12 月の砂嘴の土砂量は、それぞれ約 29,200 m³、約 19,600 m³ となり後者の土砂量が小さくなる。同期間において砂州の北側の海岸部で侵食された土砂（50,000 m³ の侵食量）は、南部の砂嘴の形成には直接関与していないことを示すものと判断できる。同様に、最も侵食速度が大きかったと推定される 2008 年 12 月～2009 年 11 月においても、約 19,600 m³（2008 年）、約 9,500 m³（2009 年）と砂嘴を構成する土砂量は減少している。しかし、2010 年には約 18,500 m³ と増加することから、この時期の著しい海岸侵食が、タイムラグを経て砂嘴の再拡大に関与している可能性も考えられるだろう。また、津波時に侵食された土砂量およびその後の海岸侵食で消失した土砂量と、砂嘴の形成による土砂量を比較した場合には、前者が数倍～数十倍大きくなっている。侵食された土砂の多くは、写真 3 にみられるように Pak Ko 川河口部や対岸の Nam Khem 村の北西端の浅海底に堆積していると推定され、これらの土砂は現段階では津波で消失した砂嘴地形の再生・復元をするに至っていないと考えるべきであろう。今後、地形変化のモニタリングを継続するとともに、津波および海岸侵食によって消失した土砂量、砂嘴構成層の土砂量の経年変化について GIS を用いて詳細な検討をする予定である。

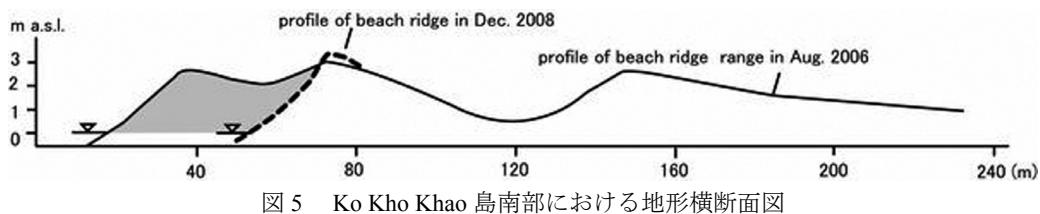
次に、津波後に生じた海岸侵食と砂嘴の発達との関係を検討する。2006 年に実施した海岸部の横断測量をもとに作成した横断面図を図 5 に示す。この断面では、幅数十メートルの海拔 2 ~ 3m の浜堤が 3 列みられ、高まりの間には凹地が存在している。これらは南北方向に連続しており、凹地の延長上は、ラグーンや低湿地となっているところが多い。

図 5 には、2008 年 12 月の汀線～浜堤の断面図も示している。2006 年 8 月の断面形と 2008 年 12 月の断面形から、この間に最も海側に位置する一列の浜堤が侵食されたことがわかる。この間に侵食された断面積は約 100 m² となり、この値に、2006 年 8 月

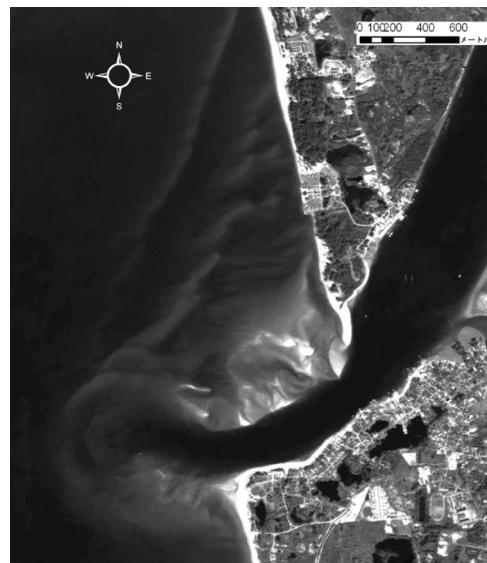
た原因について考察を行う。前述のように海岸侵食は従来の海岸線と斜交するように進行し、調査地域の南部で生じた海岸侵食が北部へ波及したと解釈できるであろう。写真 3 は 2009 年 1 月撮影の ALOS の衛星画像である。この画像からは、沖合で北西から南東へ一様に進行している北北東—南南西方向の波浪が、海岸に接近するにつれて分断されて、それぞれの東端部が Ko Kho Khao 島南端に集中するように読み取ることができる。また、Pak Ko 川は、上流側を Ko Kho Khao 島北部の河口部と連続する水道となっており（図 1）、干満の差が 2 m 以上となる河口部では潮流が激しくなっている。このような海域からの波浪が集中する河口部と潮流が激しい調査地域南部の沿岸では複雑な波浪状況を呈しているものと考えられる。以上のことをふまえると、津波後の海岸侵食の進行は、津波時に生じた砂嘴の侵食により、Ko Kho Khao 島南端部において Pak Ko 川へ波浪の進入を容易にするとともに、波浪条件を変化させた可能性がある。

写真 3 衛星画像
ALOS 画像（撮影日 2009 年 1 月 20 日）。プリズム画像を GIS によりジオリファレンスを実施した。
