高知県土佐清水市内における 1707 年宝永地震の津波痕跡に関する現地調査報告

岩瀬 浩之*・原 信彦*・田中 聰*・都司 嘉宣**
今井健太郎***・行谷 佑一****・今村 文彦***

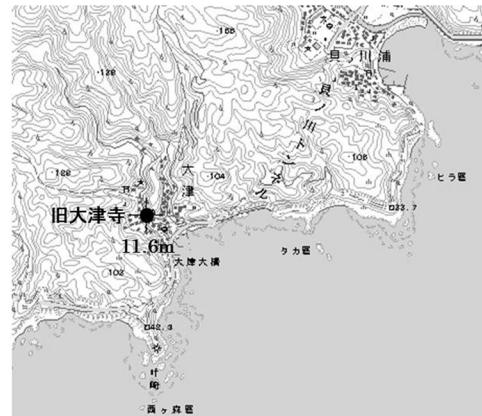
図-2 旧大津寺の位置

『下川口村誌』には「大津、寺の石段したより三つ目まで及ぶ（大津に残れる口碑）」とあり、大津寺（おおつじ）を調査対象とした（図-2）。

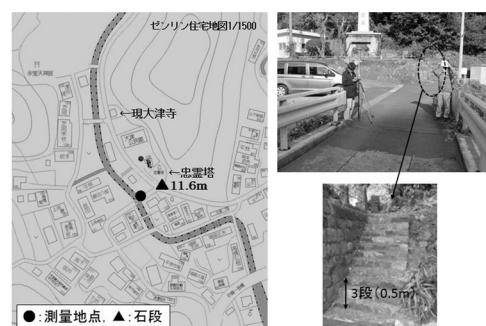
図-3 大津での測量地点と周辺状況

徳島大学の村上名誉教授より忠靈塔（ちゅうれいとう）前の橋のコンクリートが大津寺跡との情報からそこでの地盤高を測量するとT.P.+11.06mとなった（図-3）。また、忠靈塔の海側には古い石段が存在したが、当時の石段であるかの判断はできなかった。特に、土地利用の変遷に伴って石段下部は埋められた可能性が高く、その最下段を確認することは非常に困難である。よって、今回の調査では忠靈塔の石段最下部の地盤高から石段三段分の0.5mを加算したT.P.+11.6mを津波の高さと推定した。

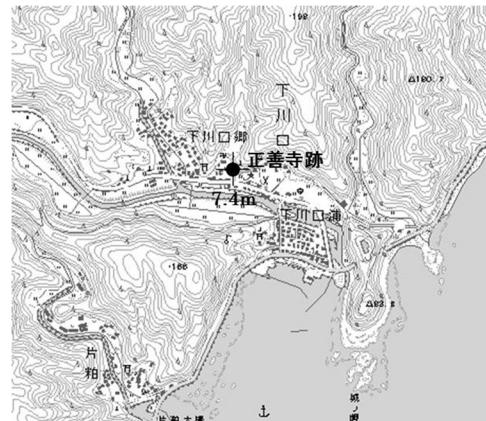
図-4 正善寺跡の位置

正善寺は、現在は存在せず、岩井修三氏の個人所有地となっている（図-4）。同氏へのヒアリングによれば、正善寺一村役場一岩井氏宅へと変遷したことであり、岩井氏宅が正善寺跡地であると判断できる。なお、この周辺は「谷屋敷」と呼ばれていたそうである。岩井氏宅邸内の地盤高はT.P.+6.75mであった（図-5）。当時の縁側までの高さを0.7mと仮定すれば、津波の高さはT.P.+7.4mとなる。なお、『下川口村誌』の本文には「吾が村内に於ける流亡戸数の人員は詳ならずと雖も下川口浦の建物が此際全部流亡に帰せしは口碑之れを語るのみにあらず事実は明らかに証明する者あるが故に争うべからず」と記されている。「浦」のほうは家屋が全部流失したというのである。

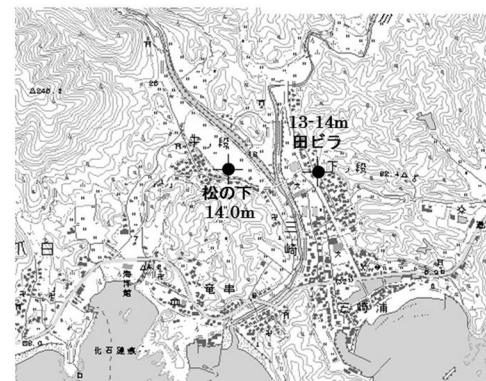
図-6 松の下および田ビラの位置

『幡南探古録』には、「海嘯は下の段の高さと齊（ひと）しき高さを以て襲ひ来る。田ビラと云ふに糸車の漂着せるあり。」とある。また、「平の段（ひらのだん）」についても「平の段の東方松の下に潮の打ち止めと云ふ所あり。此所は当時の海嘯の及びたる最端なりしより此の名ありと云ふ」と書かれている。これらの文に現れる、下の段（この標高まで宝永津波がきた）、田びら（津波によって糸車が流れ着いた）、「松の下」（ここが津波の最端）という、きわめて明瞭に津波浸水限界が記録されていることに注目したい。以上の記事により、下ノ段、および平ノ段を調査対象とした（図-6）。

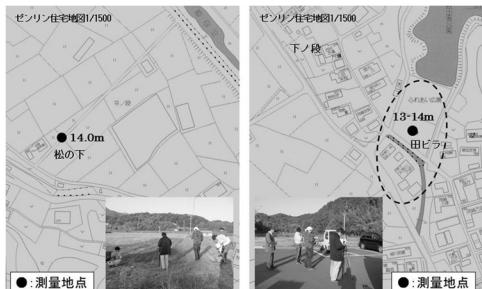
図-7 三崎での測量地点と周辺状況

平ノ段では地元住民から松ノ下の詳細位置（水田）を確認し、その地盤高を測量するとT.P.+13.97mであり、ここでの津波の高さは

T.P. + 14.0m と推定できる（図-7）。

一方、下ノ段は、土佐清水市中央図書館での館長である谷岡暁美氏へのヒアリングによると、江戸末期の津波では、斧積（おのづみ）まで津波が来たと言われている。地元住民から田ビラ（第4節を参照）と呼ばれる地区の位置を確認した。ふれあい広場（ゲートボール場）の奥が斧積と呼ばれる地区である。ふれあい広場横の駐車場（=田ビラ）における地盤高は T.P. + 10.45 m である（図-7）。これが田ビラの標高であるが、原文は「ここに糸車が漂着した」と言っているので、津波による海水到達標高はこれより高いはずであ

る。「下の段」の集落はこの地点の北に続くが、そこで地盤標高は田ビラの標高より 3 ~ 4 m ほど高く、原文は「海嘯は下ノ段と齊しき」というのであるから、津波による海水面は、標高 13 ~ 14 m に達したと判断される。

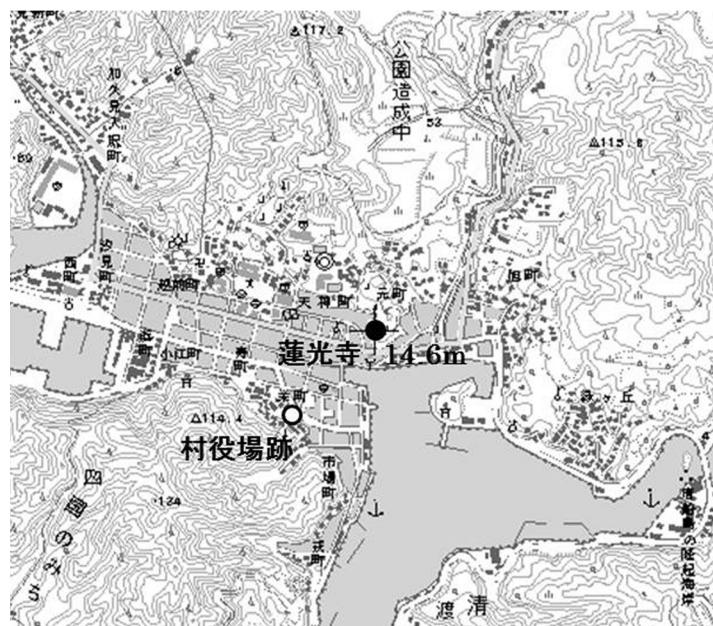
図-8 蓮光寺の位置

『幡南探古録』には、「海嘯今の村役場床に上がる・石段を下より七段目迄の所に及ぶと伝へ、又蓮光寺の石段を上より三段の所に及ぶとも云へり」と記されている。「今の村役場」は大正 13 年まで存在した旧清松村の村役場であって、この建物は、近年までその後発足し田清水町役場となった。現在は道路拡張工事のため、この役場のあった台地の敷地は削り取られて消滅した。この文には「蓮光寺の石段を上より三段」という記事がある。われわれはこの記事に従って、旧村役場および蓮光寺（れんこうじ）を調査対象とした（図-8）。

旧村役場のあった場所は、地元住民によれば港の埋め立て土砂として利用されたために、当時の土地形状は残っていないとのことから

地盤高の測量は見送ることとした。

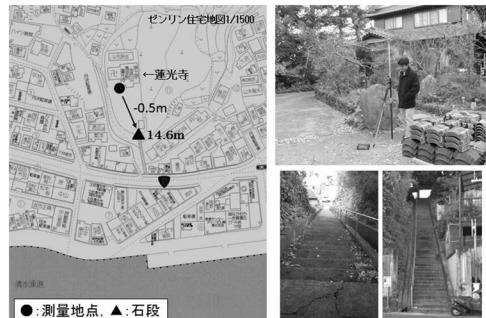
図-9 土佐清水での測量地点と周辺状況

蓮光寺は土佐清水市役所の東部に位置し、小高い山の上にある。蓮光寺に続く石段は海側（南側）に位置し、下に通る国道 321 号線へと続いている。現在の石段はコンクリート製で 83 段あり、当時のものとは異なる。住職へのヒアリングから宝永の津波は石段上三段まで来たことが確認できた。境内の地盤高は T.P. + 15.58 m であった（図-9）。測量地点から寺の石段までは -0.5 m 程度の緩やかに地盤が下っている。石段三段分の高さ 0.45 m を考慮すると、津波の高さは T.P. + 14.6 m と推定できる。ただし、当時の

石段は現在よりも緩やかな勾配であり、国道 321 号線よりもさらに下へ延びていたとのことがヒアリングにて分かった。海側から襲来した津波が緩やかな石段斜面を越して高い津波高となった可能性が高い。羽鳥（1981）では、『蓮光寺石段の伝承はかなり誇張されてつたえられてのではなかろうか』として、せっかくハンドレベルによって 13.5 m として得られた石段上から三段目の値を誇張として捨て去っている。しかし、隣接する三崎の平ノ段で約 14 m、下ノ加江の菖ノ木で約 15 m の浸水高さが得られた以上、「蓮光寺石段の上から三段目」の口碑も、事実であったと認め、ここでも津波浸水高さは約 14 m に達していたと率直に認める方が合理的であろう。

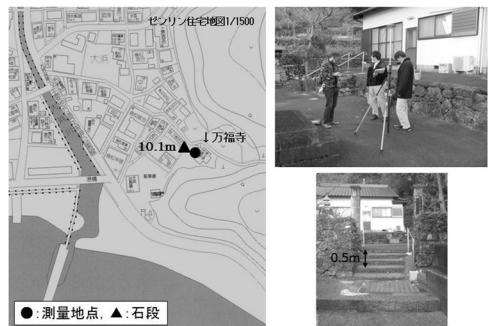
図 - 11 大浜での測量地点と周辺状況

した写真と同じ様子を確認した。境内の地盤高は T.P. + 10.60 m であり、下から三段分までの石段（上段から 0.5 m）を差し引くと津波の高さは T.P. + 10.1 m と推定できる（図 - 11）。なお、万福寺南側の海岸に位置する防潮堤の天端高は、T.P. + 8.13 m であった。

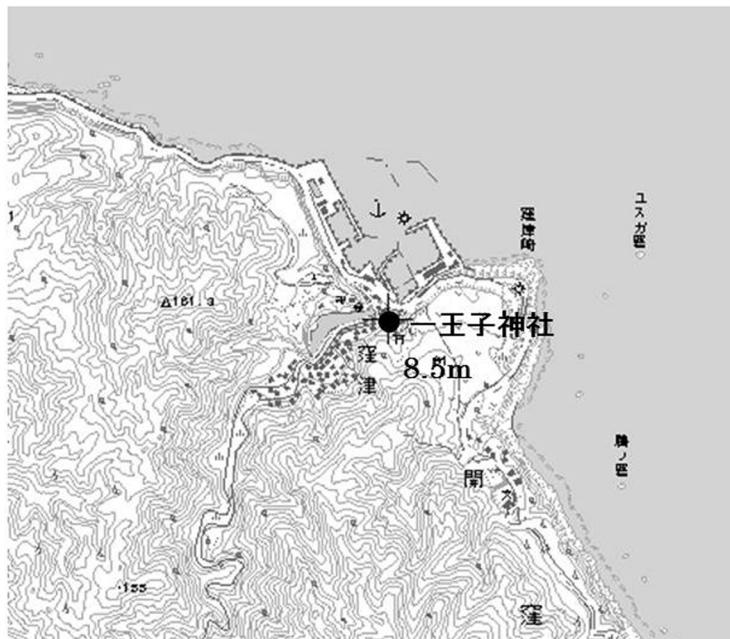
図 - 12 一王子神社の位置

『谷陵記』は、「亡所。潮ハ山迄。一王子ノ社迄残ル。」とある。ここでは、一王子神社（いちおうじんじゃ）を調査対象とした（図 - 12）。

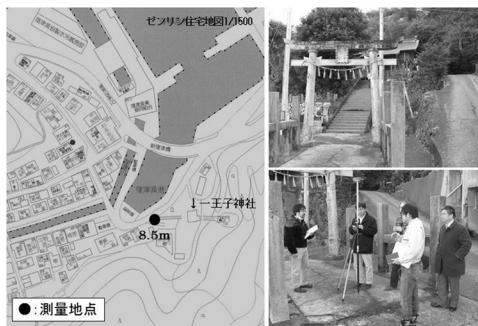
図-13 窪津での測量地点と周辺状況

社のある境内の地盤高は、T.P. + 10.28 m、鳥居位置の地盤高は T.P. + 5.45 m であった。社を残して集落は流されたことから、津波の浸水高を 3 m と仮定すると、津波の高さは T.P. + 8.5 m と推定できる（図 - 13）。

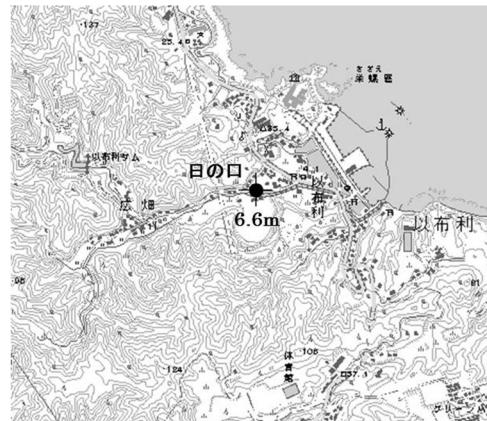
図-14 日の口の位置

『幡南探古録』には、「浪先きは海岸を距る約七町の西方月の口と云へる所へ達したり」と、記載されている。以布利の現地の人によると、「月の口」という地名はなく、「日の口」という集落があり、ちょうど川の河口から約七町（約 800 m）の位置にある（図 - 14）。原刊本の活字の誤植であろう。日の口の集落については、以布利川を河口部から約 800 m 上流に位置することが地元住民へ

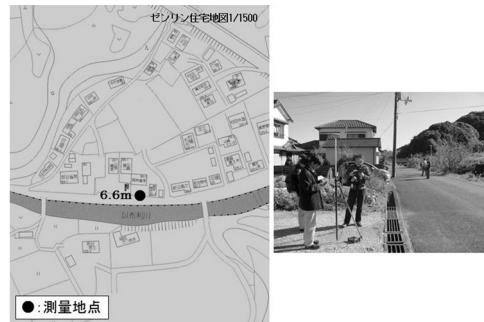
図-15 以布利での測量地点と周辺状況

のヒアリングから確認できた。しかしながら、どの様な形態で津波が到達したかの情報は得ることができなかつた。この周辺での地盤高を測量すると T.P. + 6.62 m であった（図-15）。したがつて、T.P. + 6.6 m をここでの浸水標高とする。

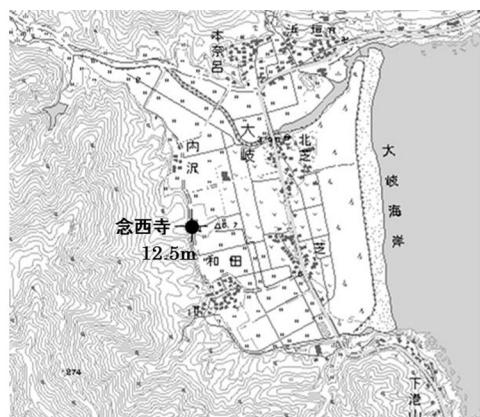
図-16 念西寺の位置

現在の念西寺は大岐地区の奥に位置し、背後は急斜面の山が迫つてゐる。念西寺住職の御子息である廣中弘憲氏に直接面会して伺つたところ、現在の念西寺は約40年前に下に移動し今の位置となつた（図-16）。また、南北から津波が入つて、念西寺の前辺りで波がぶつかったとのことである。当時の念西寺と思われる跡は背後の山の突き出した小さな峰の頂上の平地に位置している。その境内の地盤高は T.P. + 32.13m であった。一方、現在の念西寺前の道路地盤高（図-17）は T.P. + 12.58 m であった。羽鳥（1981）では、現在の念西寺を、宝永津波当時の標高 32m にあつた旧念西寺と誤解している。今では旧念西寺の最下段を確認することができないが、少なくとも現在の念西寺前の道路地盤高までは津波が到達したと見れば、津波の高さは T.P. + 12.5 m より大きかつたと推定でき

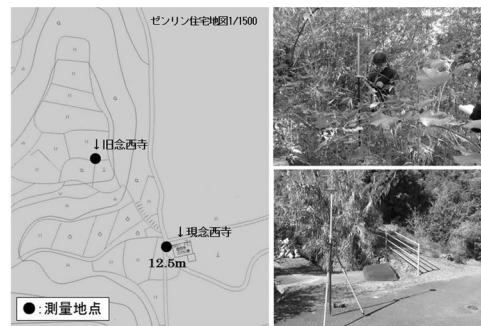
図-17 大岐での測量地点と周辺状況

る。「旧念西寺の最下段」とは、標高 32.1 m の敷地にあった旧念西寺の山門から下に続く石段の最下段を意味する。その標高が、敷地から何メートル下であるのかは判然としないが、旧念西寺敷地から 5 m ほど下がったところに少しの平らな面があり、ここが「最下段」とすれば、ここでの津波遡上標高は約 27 m にも達したことになる。さすがに、すなおに採用するのには躊躇される大きな数値である。参考値としておくことにしよう。

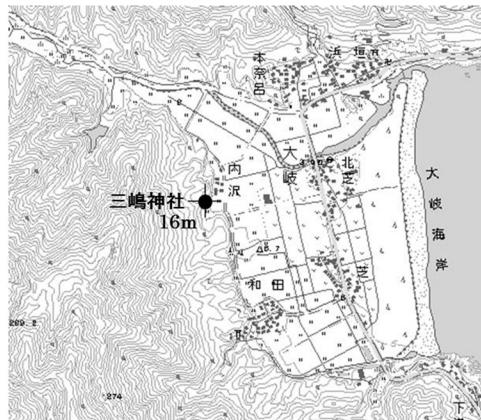
図-18 三嶋神社の位置

また、高知県の『神社明細帳』(都司, 1981)によれば、「神社牒云、先年浜松の内浜と云所にこれあるところ、亥年流失、その後宝永六年焼野へ設社地。」とある。廣中氏によれば、その社は三嶋神社であり、現在は内沢（ないざ）に位置する（図-18）。現在の位置にある前は上の位置にあったとのことである。宝永の津波で流れ、津波からの被害を避けるために高地へ移設された。その後、現在の位置へと再移設されたものと考えられる。現在位置（鳥居前）の地盤高は T.P. + 10.61m であった（図-19）。今でも移設前の社跡が背後の高台に残っており、その高さは約 T.P. + 21 m（背後の石段 80 段 × 13 段）である（写真-1）。移設前の社地には、横幅約 10 m、奥行き約 7 m の大きな木造の建物が現在も残っており、これは津波発生時の避難場所とする意図して、宝永地震（1707）の 2 年後の宝永 6 年（1709）に建設されたものと推定される。そうであれば、この標高は、「ここまで上がれば、宝永津波のような津波が将来再来しても安全だ」と考えられて選ばれたものであると推定することができる。すなわち、宝永地震の津波は、この標高には達しなかったが、これに近い浸水高さに達したと考えられる。こう考えて選んだ標高が、この場所での宝永津波の遡上標高のたとえば 5 m 上方であったとすれば、この場所での遡上標高は約 T.P. + 16 m であったことになる（図-20）。

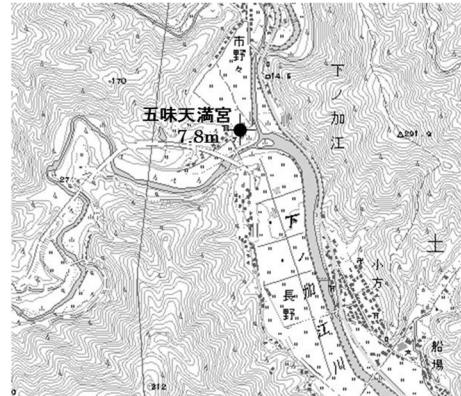
図-21 五味天満宮の位置

下ノ加江の集落内には宝永津波の浸水限界を示す記録はない。まずここで安政南海地震（1854）の津波について述べる。『土佐清水市史 下』には、下ノ加江の口碑として、「五味天満宮の鳥居の元より石段五、六段迄を浸し、（下略）」と記されている（図-21）。

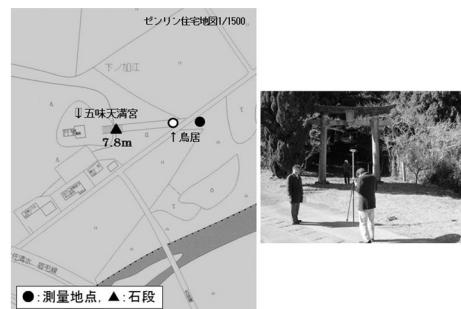
図-22 下ノ加江での測量地点と周辺状況

五味天満宮前の鳥居前の地盤高はT.P.+6.29 mであった（図-22）。また、測量地点から六段目の石段までの高さはレベル測量にて156 cmであった。この成果から、安政地震津波による津波の高さはT.P.+7.8 mと推定できる。

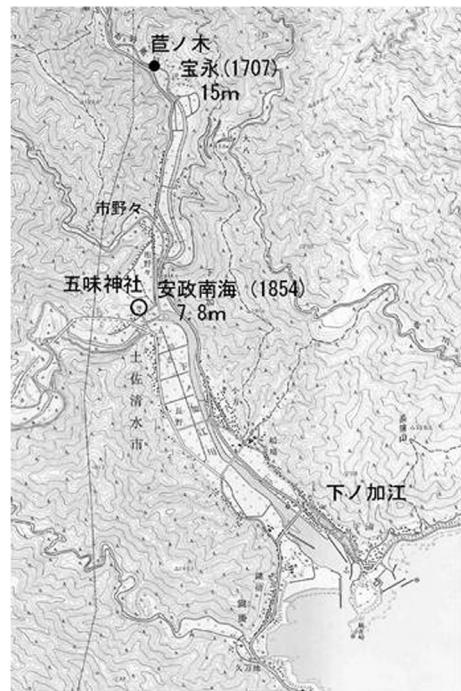
図-23 下ノ加江での測量地点と周辺状況

海岸にある下ノ加江の本集落から下ノ加江川をさかのぼって河口から約6キロの地点に、現在も市野々集落のひとによって「菅ノ木」と呼ばれている場所がある（図-23）。『谷陵記』の記載の「浜より行程一里（約4キロ）」より海岸からの行程が長いが、表現として妥当するであろう。この付近の河床のおよその標高を、土佐清水市の都市計画地図、あるいは国土地理院の2万5千分の一地形図で読みとると、およそT.P.+15 mとなる。精密な測器による測定値ではないが、この値をここでの宝永地震津波の浸水標高値とする。
