東北地方における津波浸水範囲および津波被害の調査 —津波来襲状況の解明と被害関数構築に向けて—

越村 俊一*・郷右近英臣**

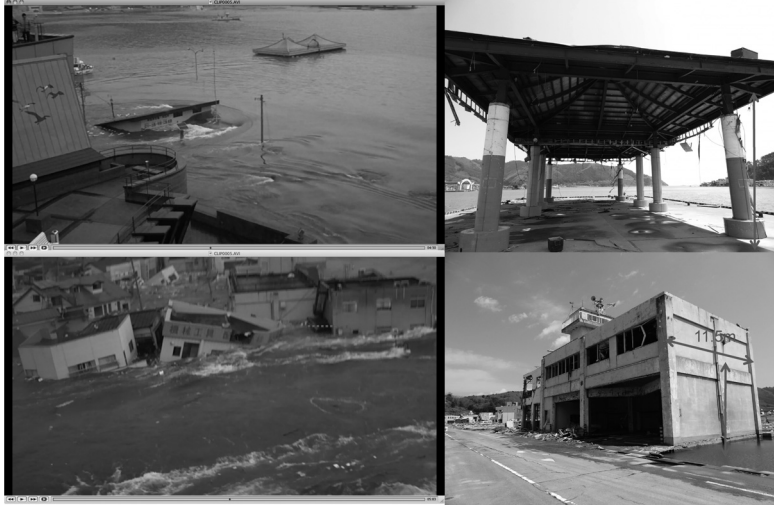
図2 津波来襲時のビデオ映像の解析による現地の水位の計測例

東北地方太平洋沖地震津波では、沿岸部の数多くの潮位観測施設が津波により破壊され、津波来襲状況の全貌は未だに分かっていない。ここでは、宮城県女川町におけるビデオ映像の解析から明らかになった津波の来襲状況について概要を説明する。利用した映像は、女川町民が女川町営の観光物産施設の屋上で撮影したものである（読売新聞社提供）。映像中にある津波の水位や目安となる建物の寸法、高さを現地調査により測定し（たとえば図 2）、時系列としたものが図 3 である。

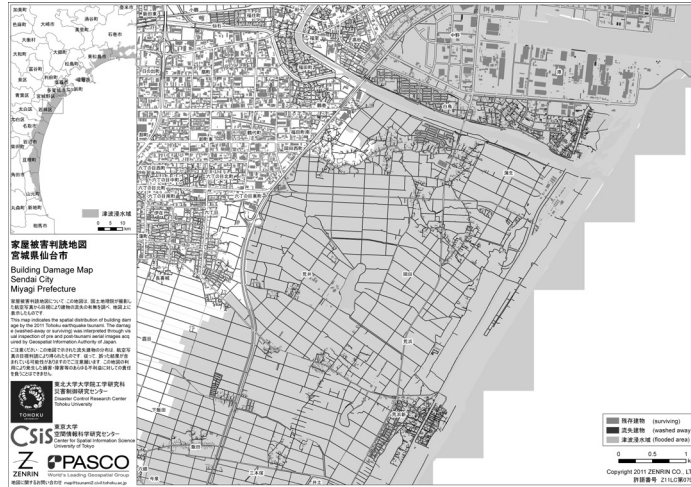
図 4 航空写真の目視判読により得られた建物被害地図

の地形、標高や土地利用などの様々な地理的条件や現地調査・シミュレーションによって得られる津波の流体力学的な諸量（浸水深や流速等）と関連づけて考えることで、地域が持つ津波に対する脆弱性が分かる。さらに、復興計画の策定にあたっては、津波被害の実態や地域の脆弱性をきちんと理解し、それらを教訓としてまちづくりに反映させていく必要がある。このような目的のもと、我々は国土地理院が公開している航空写真を用いて建物の流失状況の判読を行った。図4にその一

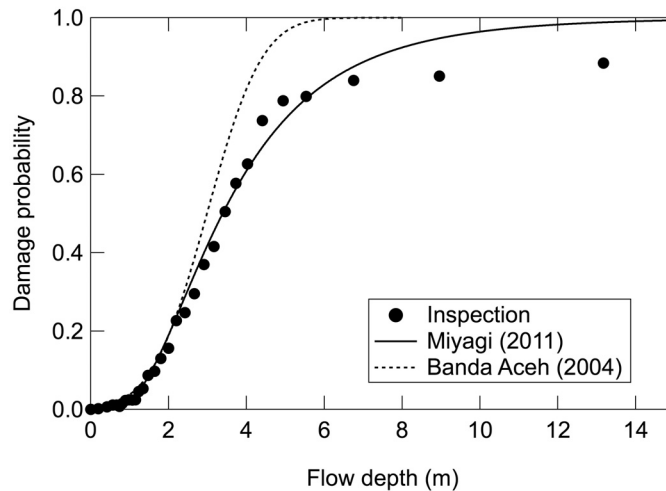
図 5 宮城県における津波被害関数(浸水深に対する建物流失率) ※暫定解析結果⁵⁾。浸水深 2 m を超えると建物流失率は急激に増加する。

例を示す²⁾。津波による建物被害の情報（流失の有無）と、浸水深等の現地調査の情報を統合処理することにより、図5に示すような津波被害関数³⁾として建物の脆弱性を明らかにした。今後は、復興計画において想定したまちづくり案や海岸防護施設の配置⁴⁾に基づいて数値シミュレーションを実施し、復興計画におけるゾーニングおよびリスク評価に用いるとともに、今後の東海・東南海・南海地震津波対策に資する、我が国の津波被害予測式を構築することが今後の課題である。
