岩手県を対象とした慶長 16 年三陸地震津波の痕跡調査

都司 嘉宣*, 馬淵 幸雄**, 大家 隆行**, 今村 文彦***

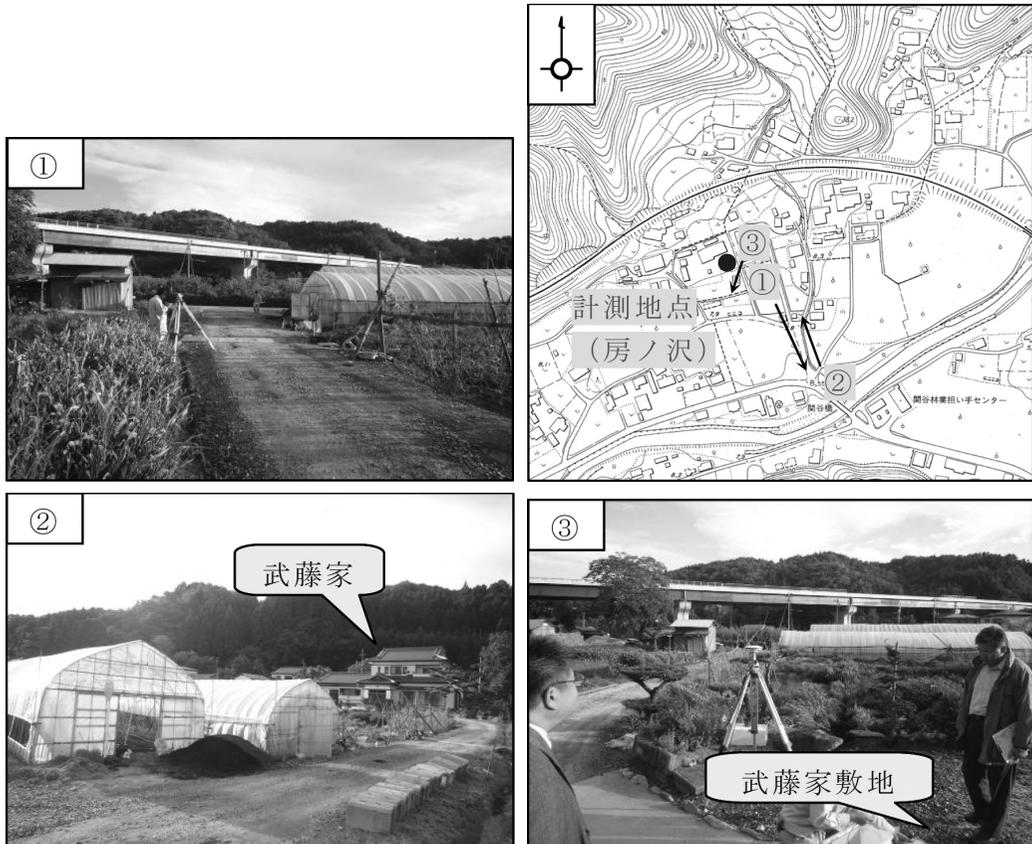
図-2 山田町房ノ沢の痕跡調査位置図

載されていることから、武藤家の敷地まで津波が到達したものと考え、現在の敷地内にて標高及び座標を計測した。以下に、「房ノ沢」の痕跡情報、位置図及び現況を整理する。

なお、痕跡信頼度については、「武藤家」周辺は平坦な地形で、津波到達高さに大きな誤差が生じないと考えられることから、津波到達地点及び標高を把握することが出来ると考え、痕跡信頼度を「A」とする。

- 座標：39° 28' 37.09'' N 141° 56' 29.13'' E
- 標高：8.42 m（レベル、直近の基準点 T.P+7.8 m より測量）
8.32 m（GPS）
- 痕跡信頼度：A

都司・上田（1995）による文献 P.99 の「大地震三度つかまつり、その次に大波出来候而、山田浦は房ノ沢まで打ち参り候由。」の記載を基に、山田町教育委員会にてヒアリングを行った。ヒアリングの結果、文献に記載されている「房ノ沢」は、山田町関谷の集落にあった「武藤家」の屋号であることが判明した。ここで、文献中には「房ノ沢まで」と記

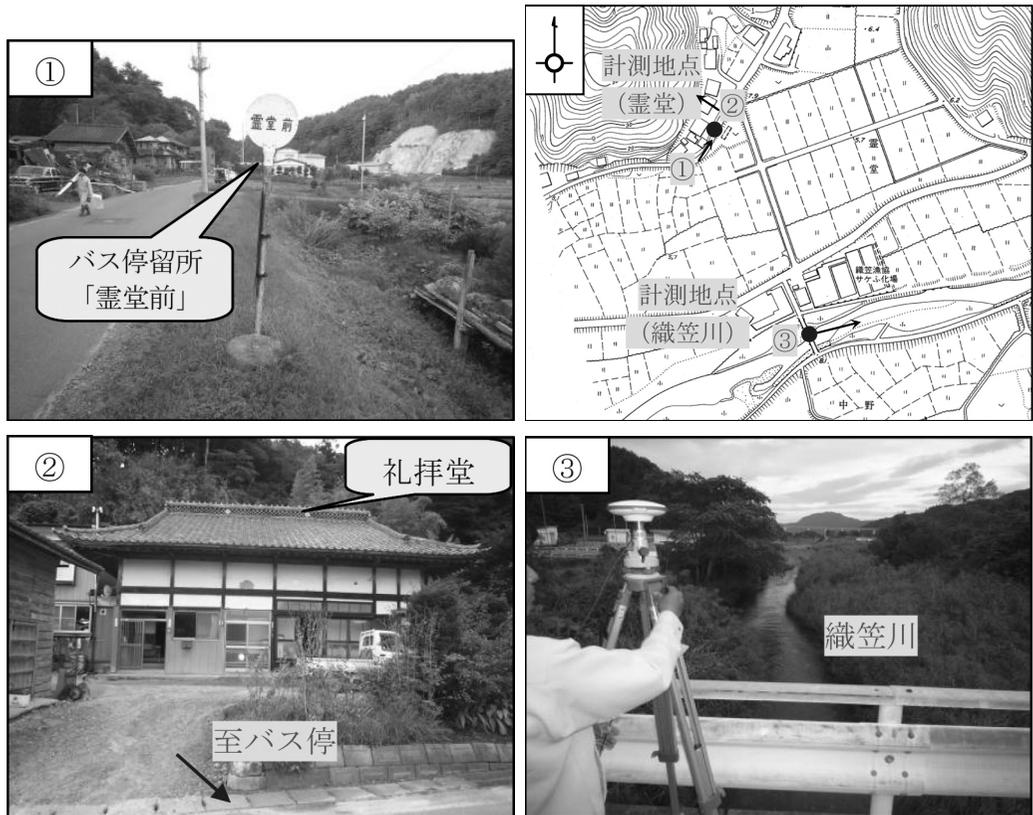
図-3 山田町霊堂の痕跡調査位置図

れることから、霊堂集落に津波が到達したと判断し、バス停留所「霊堂前」の設置標高と座標を計測した。以下に、「霊堂」の痕跡情報、位置図及び現況を整理する。

なお、痕跡信頼度については、「霊堂」周辺は平坦な地形で、津波到達高さに大きな誤差が生じないと考えられることから、津波到達地点及び標高を把握することが出来ていると考え、痕跡信頼度を「A」とする。

- 標高：4.29 m (レベル、直近の基準点 T.P+8.1 m より測量)
3.81 m (GPS)
- 座標：39° 26' 35.04'' N 141° 56' 29.20'' E
- 痕跡信頼度：A

都司・上田 (1995) による文献 pp.99 ~ 100 の「織笠は礼堂まで打ち参り候」の記載を基に、津波の到達地点の候補地である「霊堂集落周辺」及び「織笠川の水面」の現地踏査を行うと共に、津波到達地点の考察を行った。霊堂集落には下に示す礼拝堂のような造りの建物が存在しており、その直近のバス停留所「霊堂前」の表現を考慮すれば、この建物を「礼堂 (⇨霊堂)」と呼んだとも考えら

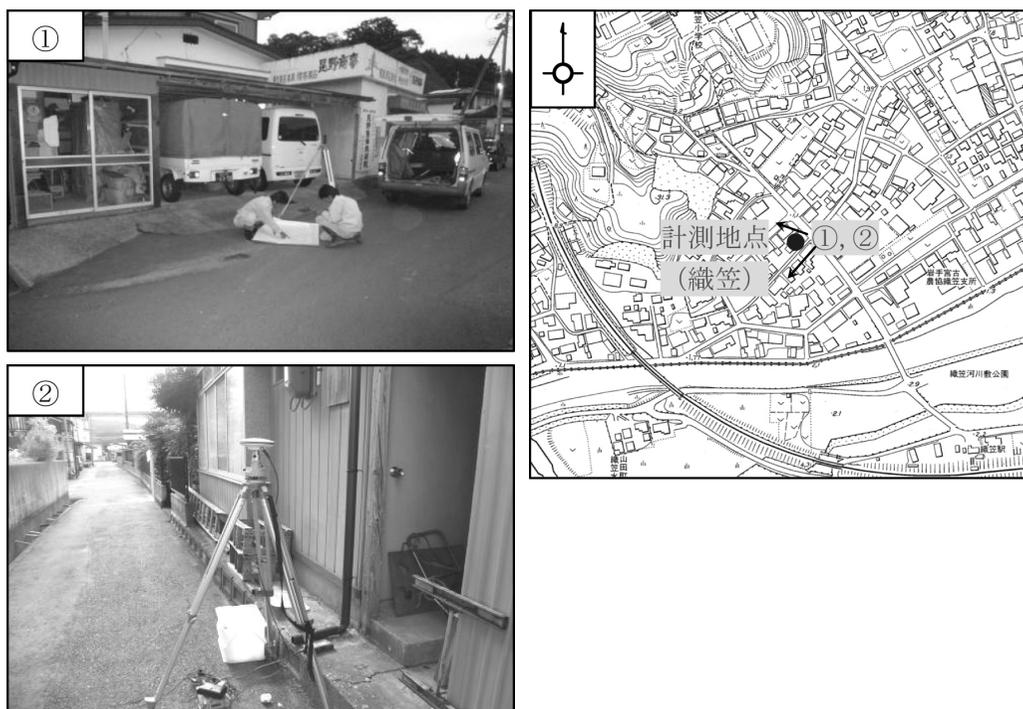
図-4 山田町織笠の痕跡調査位置図

羽鳥（1975）による文献 P.24 の図を基に、山田町教育委員会にてヒアリングを行った。ヒアリングより、津波来襲時に織笠の集落が存在していたと考えられる地点を特定し、標高及び座標を計測した。以下に、「織笠」の痕跡情報、位置図及び現況を整理する。

ただし、痕跡信頼度については、計測地点周辺は海岸沿いで来襲したと考えられる津波の波高に対して標高が低く津波が容易に到達すると考えられ、どの程度の波高が到達したか限定出来る情報とはならなかったため、痕跡信頼度を「C」とする。

- 座標：39° 26' 56.53'' N 141° 57' 29.12'' E
- 標高：1.26 m（レベル、直近の基準点 T.P+1.1 m より測量）
1.57 m（GPS）
- 痕跡信頼度：C

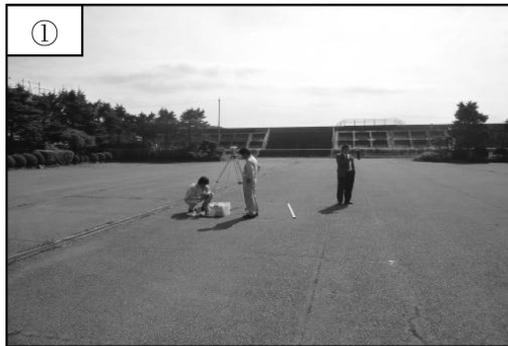
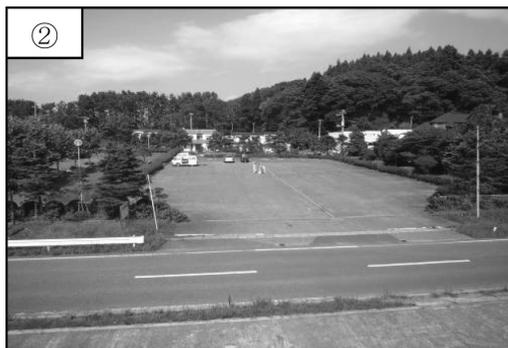
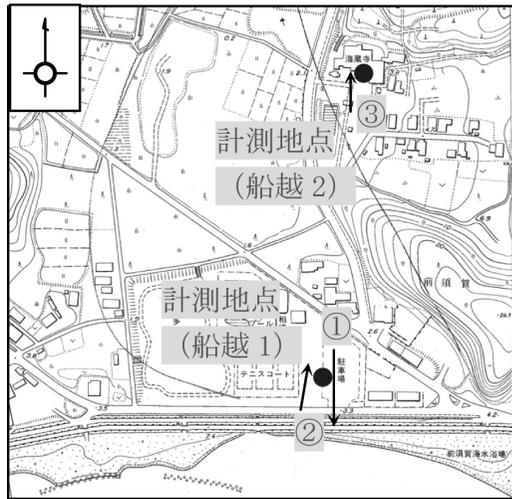
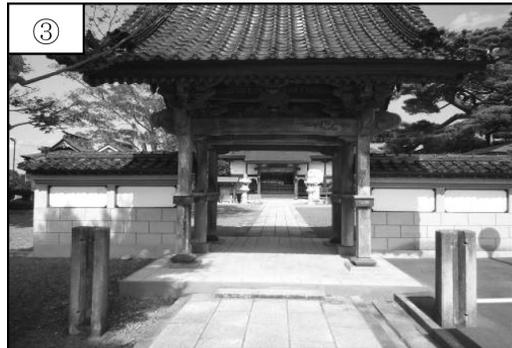
図-5 山田町船越の痕跡調査位置図

羽鳥(1975)による文献 pp.24 の図を基に、山田町教育委員会にてヒアリングを行った。ヒアリングより、津波来襲時に船越の集落が存在していたと考えられる地点を特定し、標高及び座標を計測した。以下に、「船越」の痕跡情報、位置図及び現況を整理する。

ただし、痕跡信頼度については、計測地点周辺は海岸沿いで来襲したと考えられる津波の波高に対して標高が低く津波が容易に到達すると考えられ、どの程度の波高が到達したか限定出来る情報とはならなかったため、痕跡信頼度を「C」とする。

計測地点 1：海岸堤防付近の駐車場

- 座標：39° 25' 40.12'' N 141° 58' 44.88'' E
- 標高：3.34 m (レベル、直近の基準点 T.P+3.3 m より測量)
3.26 m (GPS)
- 痕跡信頼度：C

計測地点 2：海蔵寺

- 標高：6.54 m (レベル、直近の基準点 T.P+2.2 m より測量)
- ※低い欄間下の計測結果 (慶長三陸とは別の津波により浸水したとされる)

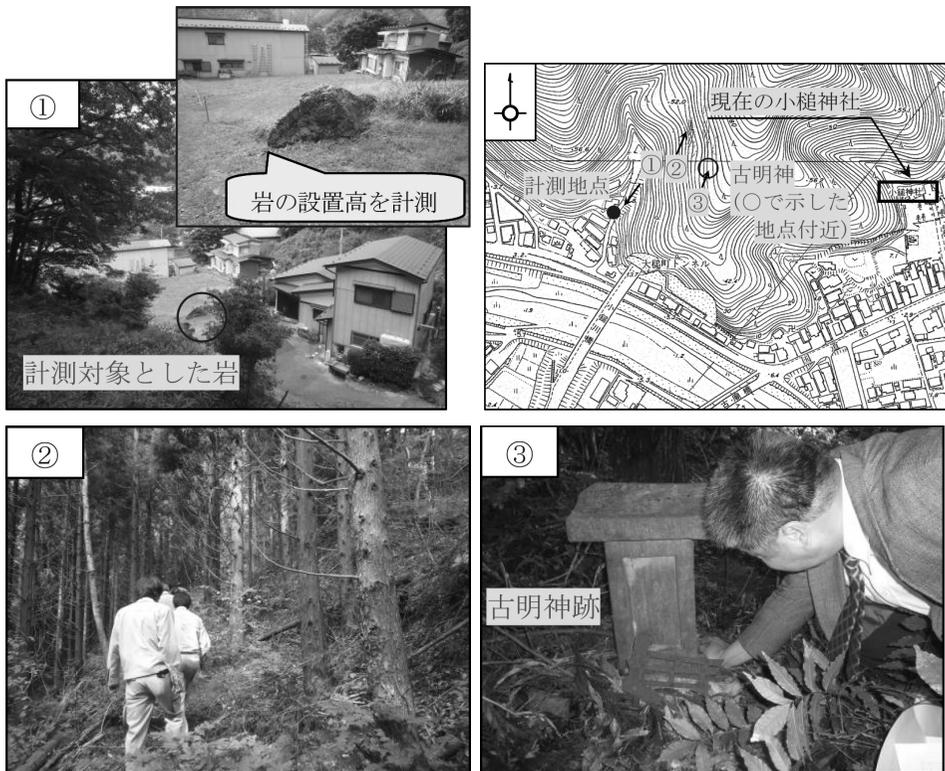
図 - 6 山田町船越の痕跡調査位置図

白沢氏の案内により、古明神の位置を確認した。ただし、古明神の位置は白沢氏によれば T.P.+60 m 程度の地点にあるとのことであったため、文献中の「古明神下にまで浸入し」との記載を参考に、古明神が設置してある山の麓（古明神への登り道の入口付近）にある岩を対象にその標高と座標を計測した。以下に、「古明神」の痕跡情報、位置図及び現況を整理する。

ただし痕跡信頼度については、「古明神」の位置を確認し津波到達地点を大よそ把握出来たものの、到達位置及び津波高さを古明神下の岩の標高に等しいと仮定しているため、痕跡信頼度は「B」とする。

- 座標：39° 21' 28.5'' N 141° 53' 36.93'' E
- 標高：8.19 m（レベル、直近の基準点 T.P.+11.8 m より測量）
8.62 m（GPS）
※基準点付近の傾斜が大きかったため、GPS の方が精度が高い可能性がある。
- 痕跡信頼度：B

都司・上田（1995）による文献 pp.102 の「潮水古明神下にまで浸入し」の記載を基に、古明神を前身とする小槌神社の変遷について、大槌町総務課の碓川課長にヒアリングを行った。ヒアリングの結果、「大槌町史」より小槌神社が「新山一ノ渡一古明神一現在の小槌神社」の順に変遷しており、「～小槌神社はその後一ノ渡より町方の古明神の社地に移され、三度び寛永六年（一六二九）七月十九日に現在地上町に移遷されている」とあることから、1611 年慶長三陸津波の際には小槌神社が「古明神」に設置されていたものと判断した。その後、小槌神社と関わりの深い
