## 2010 年チリ地震津波の諸相

松富 英夫\*・原田 賢治\*\*・小笠原敏記\*\*・片岡 俊一\*\*\*

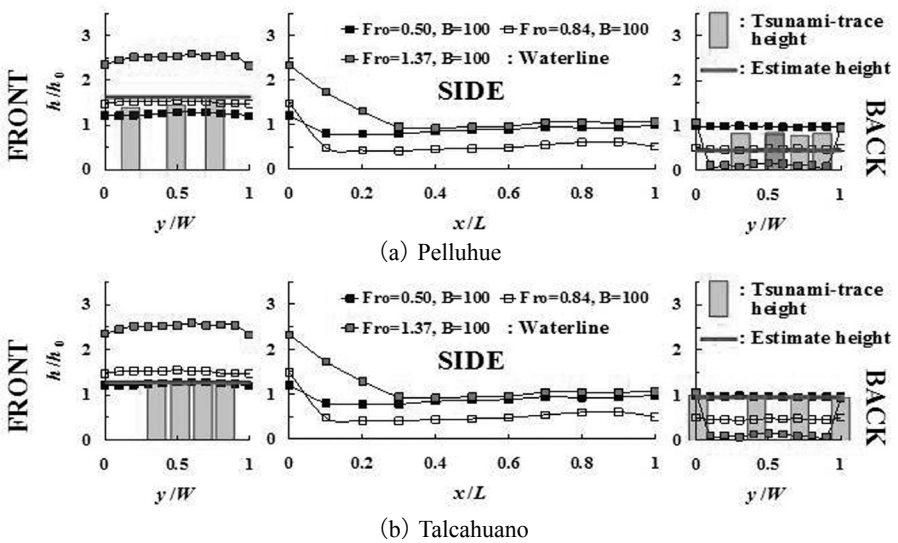
図-5 正四角柱周りの浸水深分布 (自由曲線) と現地調査データ (縦棒) の比較

図-5 (a) と (b) に Pelluhue と Talcahuano での建物の前・背面痕跡浸水深 (縦棒) と孤立した正四角柱模型での実験結果 (自由曲線) (Matsutomi and Okamoto, 2010) の比較を示す。実験結果は定常流で得られたもので、凡例の  $B$  は水路幅 (cm)、 $F_{r0}$  は等流のフルード数である。また、 $h$  は水路底面から水際線までの水深、 $h_0$  は等流水深、 $y$  は模型前面 (左図) では模型左端、模型背面 (右図) では模型右端を原点とする水平距離座標で、模型幅  $W$  で無次元化されており、 $x$  は模型右側面に沿い、模型上流端を原点とする距離座標で、模型長さ  $L$  で無次元化されている。図において、実津波の無次元最大前面痕跡浸水深は、入射フルード数  $F_r$  ( $\cong F_{r0}$  と考える) を考慮しながら実験結果から線形補間して決めたもの (図面左側の太い水平直線) と一致させている。これに基づいて実津波の仮想的な等流水深と無次元背面痕跡浸水深を順次評価し、実験の無次元背面痕跡浸水深 (図面右側の太い水平直線) と比較している。図から、Pelluhue での実津波の無次元背面痕跡浸水深は実験のものより大きめであることが判る。この理由として、実際の氾濫流は非定常であり、窓や戸口を通して建物の背後へ流れ込むことが考えられる (松富・原田, 2010)。一方、Talcahuano でのように、単純な平面形状で、津波が建物に直に入射し、窓や戸口が壊れていない場合は、両者の一致度がよい。

- ①建物周りの津波痕跡分布は実験結果と調和的である (図-5)。
- ②痕跡測定位置の違いによる推定氾濫流速の変動係数は 0.04 ~ 0.11 (2009 年 Samoa 地震津波では 0.043 ~ 0.20) で、建物前面に対する津波の斜め入射度が強いほど、大きい傾向にある (図-3 と 4)。
- ③整然とした建物群域の津波浸水高や浸水深の平面分布例を初めて示した (Dichato)。
- ④海岸線にほぼ平行に走る小川沿いでも顕著な建物被害が認められた (Dichato)。
- ⑤隆起した岩礁の白化の上端位は地震前の干潮位に対応する。
- ⑥製紙工場敷地内に積まれた貯木は崩れず、流動・流出もしなかった (Constitution)。土堤で守られていたためと考えられ、本例

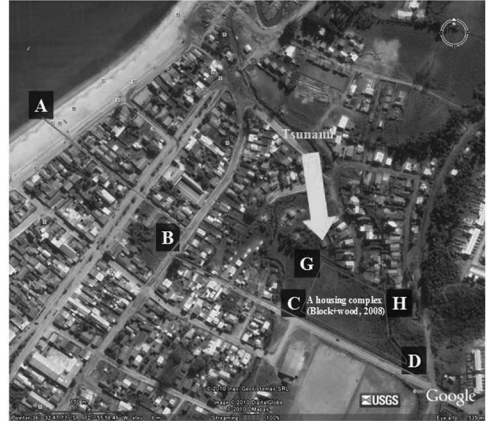
図-6 Dichato の道路網, 居住域と小川 (Google Earth)

Dichato の道路網と居住域の配置や小川の流路を図-6 に示す。対象の建物群域は多角形領域 CDHG である。古い衛星写真であり、この領域に建物群は写っていない。建物群の近景 (図面の上部), 海岸線から建物群域にかけての浸水位と縦断地形 (ともに基準は DL) を図-7 に示す。G 地点近くで浸水深が大きく、4.6 m に達した。各建物での地盤高  $GH$  (i, FBi), 前面 (i, Fi) と背面 (i, Bi) の浸水深の分布を図-8 に示す。ここで、 $i$  は整数、線分 GH 側が前面、線分 CD 側が背面である。G 地点近くでは建物の前・背面の浸水深に差が認められるが、他ではほとんど認められない。これは氾濫した津波が滞留したためと考えられる。G 地点から C や H 地点に向かうにつれて、浸水深は小さく、建物の被害程度は低くなる。4 方向から撮った建物の被災状況写真例を図-9 に示す。これは (1, FB5) 地点のものである。調査した 47 戸の被災状況写真は参考文献 (松富, 2010) に示してある。建物群の 1 階は鉄筋の入ったブロックの組積造、2 階は木造である。よって、1 階部分は窓や戸が壊れた程度で、建物の物理的被害は 2 階部分に集中した。2 階部分の被災程度を図-10 に示す。

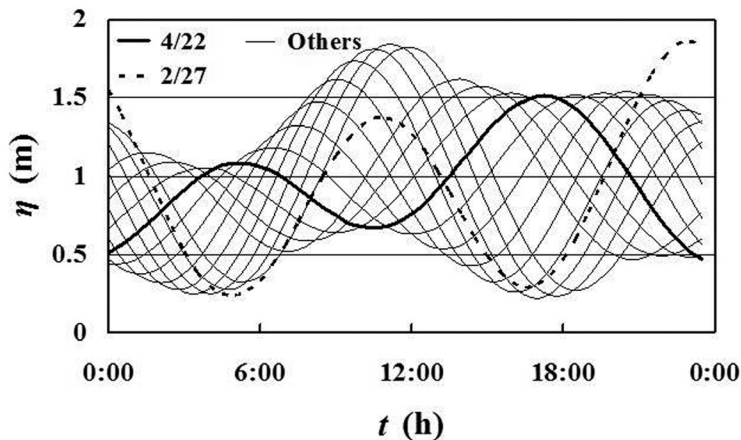
図-12 Talcahuano での推算潮位  $\eta$  (4月19-30日と2月27日)

位を複数個ずつ測量したところ、各々の平均値は DL 2.35 m (2.27 ~ 2.43 m) と 2.36 m (2.21 ~ 2.51 m) で、ほぼ同じであった。ここで、測量時 (2010年4月22日) の潮位は各々 DL 1.11 m と 1.18 m (図-12の太線)、この時期 (2010年4月19 ~ 30日) の干潮位、満潮位と潮差は各々 DL 0.22 m, 1.84 m と 1.62 m (図-12の細線) である。地震発生日 (2010年2月27日) の干潮位、満潮位と潮差は各々 DL 0.24 m, 1.86 m と 1.62 m (図-12の破線) であり、測量日のそれらと基本的に差はない。また、潮差はその絶対値にほぼ等しい。したがって、白化の上端位が干潮位、満潮位、平均潮位に対応すると考えると、ここでの隆起量は各々 2.14 m, 0.52 m, 1.33 m 程度と推定される。Lebu や約 65 km 北に位置する Santa Maria 島 (図-2) での隆起量は 2 m 程度と推定されており (EERI, 2010), 「Lebu の白化上端位は干潮位に対応する」と考えた場合のものに近い。これは既報 (松富ら, 2007) の判断と整合する。
