2010 年 Mentawai 地震津波と海岸樹木の被害形態

松富 英夫*・原田 賢治**・Subandono DIPOSAPTONO***

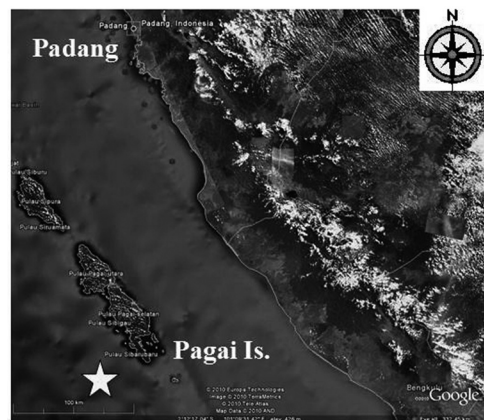
図-1 震源と Pagai 島の位置 (Google Earth)

2010 年 10 月 25 日 21 時 42 分 (日本時間 25 日 23 時 42 分), スマトラ島中部西岸沖に位置する Pagai 島の南方沖 (3.484°S, 100.114°E) で $M_w=7.7$ の地震 (深さ 25 km, 走向 326°, 傾斜角 12°, すべり角 101°) とそれに伴う津波が発生した (USGS, 2010) (図-1)。証言によれば, 北 Pagai 島の Sikakap における津波の初動は引きで, 地震後 15 分で第 1 波が来襲した。津波来襲時の潮位は DL 18 cm である。検潮記録によれば, スマトラ島中部西岸の Padang でも津波の初動は引きで, 周期は 25 分程度である。また, Sikakap 港では地盤が沈降し, 本地震前までは 5 年に 1 度の海水の陸域への氾濫が, 地震後は毎日となった。

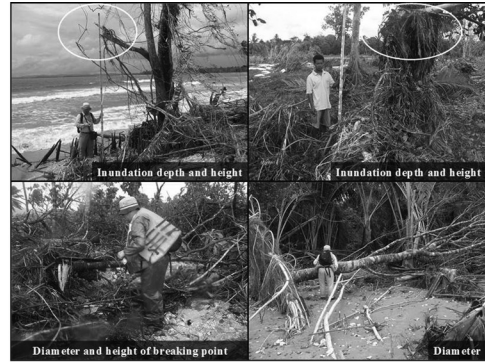
図-3 主な調査項目

現地調査は 2010 年 11 月 6～8 日 (正味) にかけて, スマトラ島中部西岸の Padang 南沖に位置する南北 Pagai 島で行った。調査地域は南 Pagai 島が Malakopa 村の Malakopa 地区 (死者 0 人 / 人口 405 人) と Bulasat 村の Maonai 地区 (36/177), 北 Pagai 島が Silabu 村の Magoiru 地区 (1/282) と Betumonga 村の Sabeugungung 地区 (117/258) である (図-2)。主な調査項目は浸水深, 浸水高と海岸樹木の諸元や被害形態である (図-3)。

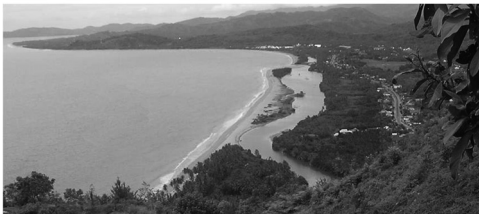
図-8はスマトラ島中部西岸のPainan近くの海岸林と海岸線に平行に流れる河川を示しており、インドネシアで比較的良好に見える地勢である。河川の規模は小さいが、今回の津波で被災した南Pagai島Bulasat村のMaonai地区はこのような地勢であった。海岸線に平行に流れる河川は両刃の剣の面があるが（例えば、松富ら，2011b）、津波氾濫方向に流速がない河川水は津波の減勢に有効と考えられ、海岸林と合わせて活用することが推奨される。Painanでは津波の減勢を目的としたCasuarinaの植林計画がある。海岸線沿いの土地が狭く、埋め立てにより土地を確保する計画である。環境面に十分な注意を払い

図-8 海岸林と海岸線に平行に流れる河川（Painanの北隣）

ながら、図-8にある河川のような機能を有する水域を設けることが推奨される。
