再考・1771 年明和天津波の遡上高 II — 先島諸島全域 —

後藤 和久*・宮澤啓太郎**・安谷屋 昭***・垣花 昇****・久貝 弥嗣*****
 島袋 綾野*****・島袋 永夫***・正木 譲***・松島 昭司***, 宮城 邦昌***

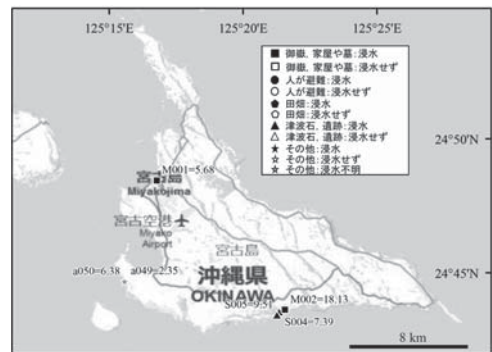
図 2 宮古島における痕跡値の位置と標高 (m)。

3.1. 宮古島 (図 2)

このうち、痕跡を特定することができたのは友利地区である。同地区の民家 (表 1 の ID:M002 で標高 18.1 m、以下同様に ID と標高のみ記述する) に「津波が家まで到達し、波が引いた後の家屋裏の豚小屋に大きな魚が打ち上げられていた」という伝承が代々伝えられている。さらに、周辺住民もこの伝承を認識しており、近所では周知の事実である。この民家より標高が低い位置の民家では、家が壊れたとの言い伝えもあり、信頼性が高い。また、砂川元島遺跡 (S005, 9.5 m) での発掘調査の結果、明和大津波による砂質津波堆積物が発見されている (例えば、久貝, 2011)。以上より、元島四か村での遡上高は、9.5 m 以上かつ 18.1 m 以下と推定される。

あがった」という。蔵元跡地は、現在は民家となっているが、民家から約 0.4 m 下がった階段の下で測量した結果 (図 3a), 標高は 5.7 m であった (M001)。上述の通り、古文書に浸水の記載があることと、地方行政の中核であった蔵元という重要性から信頼度の高い情報といえる。したがって、同地区での遡上高は 6.1 m (= 5.7 m + 0.4 m) と推定される。

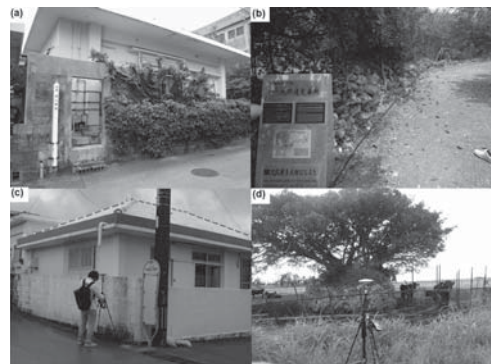
図 3 (a) 宮古島平良の蔵元跡地 (M001), (b) 池間島の遠見番所 (M003), (c) 伊良部島の民家 (a045)。直前まで津波が遡上したとの伝承がある。(d) 多良間島の妊婦が助かった大岩 (a042)。

『御問合書』によると、池間村と前里村には2丈5尺(=7.6 m, 河名, 2000, 注: 本稿では、清尺(1丈=3.2 m)ではなく、和尺(1丈=3.03 m)を採用)の波が上がり、前里村番所(a048, 7.5 m)の役人などは、番所の後ろの崖に上がり難を逃れたが、池間村番所にいた役人は走って逃げる際に波にのまれて溺死した人もあったと記されている。砂川(1994)は、2つの番所の立地を考慮して、『御問合書』に記されている前里村番所と池間村番所をそれぞれ入れ替えた解釈をしている。ただし、津波は局所的に遡上高が高くなることもあるため、一概に『御問合書』の元の記載が間違っているとも言いきれない。いずれにせよ、池間島南岸での遡上高は7.5 m以上であり、池間村番所の後ろの崖(図3b, M003, 10.7 m)の高さは超えていないだろうと考えられる。

一方、南西部にある複数の民家で、直前まで津波が遡上したとの伝承が残っている(中田, 1990; Nakata and Kawana, 1995)。その標高はいずれも良く揃っており(図3c, a045, 7.5 m; a046, 7.2 m)、信頼性が高いと言える。したがって、南西部の遡上高は7~8 mと推定される。

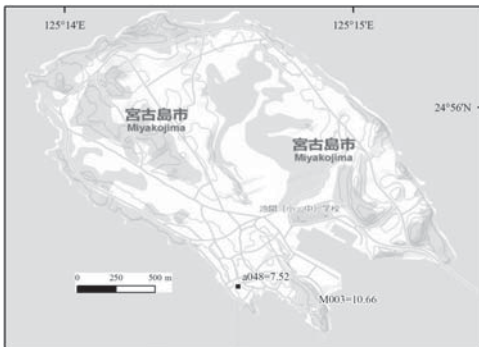
図4 池間島における痕跡値の位置と標高(m)。

3.3. 池間島 (図4)

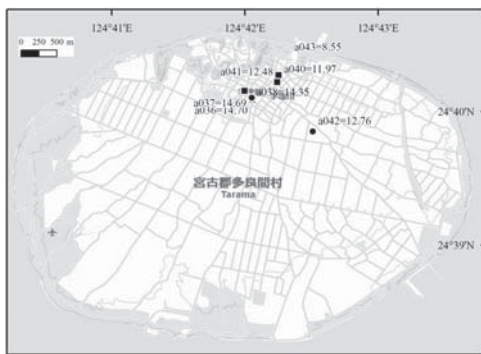
図 6 多良間島における痕跡値の位置と標高 (m)。

3.5. 多良間島 (図 6)

多良間島では、明和大津波によって被害を受けた家屋のうち、3 軒の位置を今でも特定できる。そのうちの 1 軒は、浸水したものの竈の火が消えなかったという伝承 (a037, 14.7 m) が残っており、その他の 2 軒 (a040, 12.0 m ; a041, 12.5 m) も浸水被害を受けたと伝えられている (加藤・大山, 1987 ; 中田, 1990 ; 河名, 2000)。また、現在の津川公民館と多良間小学校の間の路上、高さ約 1.1 m、直径 2.0 - 2.5 m、周囲約 5 m の楕円形の岩 (ヌツタスキトウンバラ, a036, 14.7 m) の上に登り助かった人がおり、津川公民館敷地内の井戸 (a038, 14.4 m) は津波が流れ込んだ (加藤・大山, 1987)。さらに、津波来襲時に妊婦がヤティフトウンバラの大岩 (図 3d, a042, 12.8 m) に生えていたトウヅルモドキ (蔓性植物) に掴まり助かったという伝承も残っている。多良間島の伝承は詳細かつ場所を特定でき、その信頼性も古文書記録に匹敵するほど高いといえる。そのため、多良間島での遡上高は、ほぼ 15 m と考えてよい。多良間島の標高の最高値は 34.2 m であるが、島の大半は標高 15 m 以下であり、同島の大部分は津波により浸水した可能性が高い。その一方で、犠牲者数が比較的少ないのは、集落が標高 15 m 付近の高台に位置していたためと考えられる。
