千葉県房総半島における延宝房総地震津波（1677 年）の痕跡調査

都司 嘉宣*・矢沼 隆**・平畠 武則**・今村 文彦***

1. はじめに

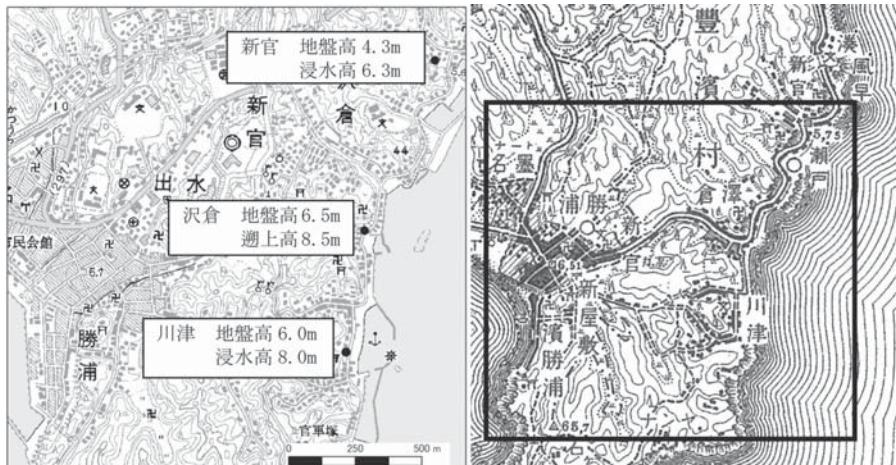
図 1 勝浦市(川津, 沢倉, 新官)調査結果総括図(左, 数字は TP 上の地盤高(m))と, 左図にはほぼ対応する範囲の旧版地形図

勝浦市(川津, 沢倉, 新官)の調査結果を図 1 に示す。

川津の集落は、旧版地形図(図 1 右)を見ると、海岸に平行な道路沿いに分布していることがわかる。現地にて確認したところ、寺(津慶寺, しんけいじ)の参道の出口が開く道が、昔からの集落を通る道と判断した。寺の駐車場の地盤が、両脇の民家の地盤の高さとほぼ同じであるので、駐車場の横で位置及び地盤高を測定し、標高 6.0 m を得た。

口を 5 人とすれば約 700 人の村で 3 人が津波で溺死したことになる。津波で流失した 19 軒の家屋というのは、現在の海岸に沿った道路に面した家屋総数に等しく、これらの家屋がすべて流失したと考えられる。測定標高はほぼ川津の海岸通りの家屋の敷地の標高に等しい。ここで津波によって 19 軒の倒壊を生じたのであるから 2.0 m を加えた 8.0 m を川津村での津波浸水高とする。

「玉露叢」[文部省震災予防評議会(1941), p884]に、「澤倉村と云ふ所にて倒屋十一軒, 二人溺死」とある。旧版地形図を見ると、川津から北に延びる道路がぶつかる三叉路付近に集落があることがわかる。少なくとも三叉路まで津波が遡上したと考え、寺の参道の入り口道路面で位置及び地盤高を測定し、TP+6.5 m を得た。なお、三叉路には寺の跡と思われる場所に通じる階段が存在したが、

い土地があり、現在もここに9軒ほどの家があり、この低地の家が全壊したとすれば、ほぼ古文書記載を説明しうるであろう。地盤高6.5mに複数の流失家の条件を満たすので、地上浸水深を2.0mとして、8.5mを沢倉村での津波週上高と判定する。

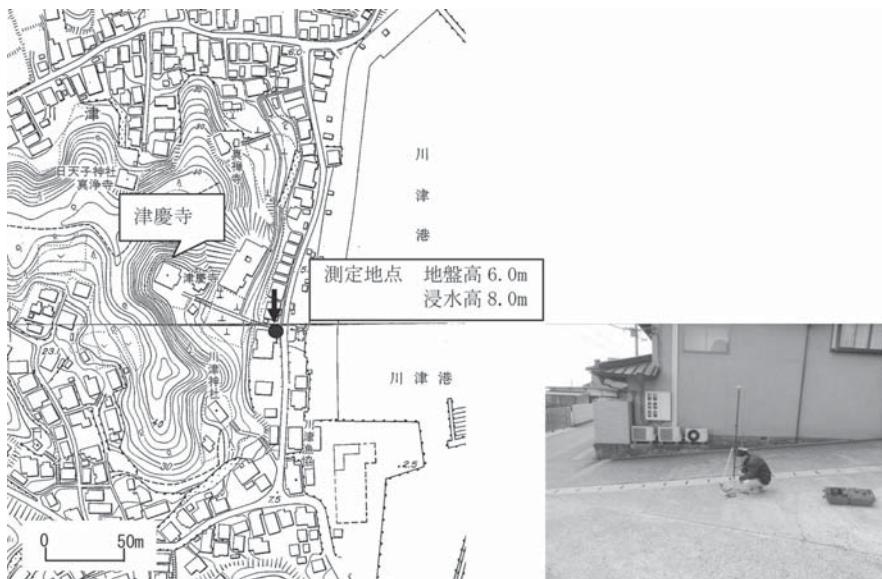
図2 勝浦市川津での調査位置図。矢印は写真を写した方向を示す。数字はTP上の地盤高(m)。
基図は勝浦市地形図(1:2,500, 平成13年9月修正)

写真1 津慶寺駐車場から隣家の地盤を望む。

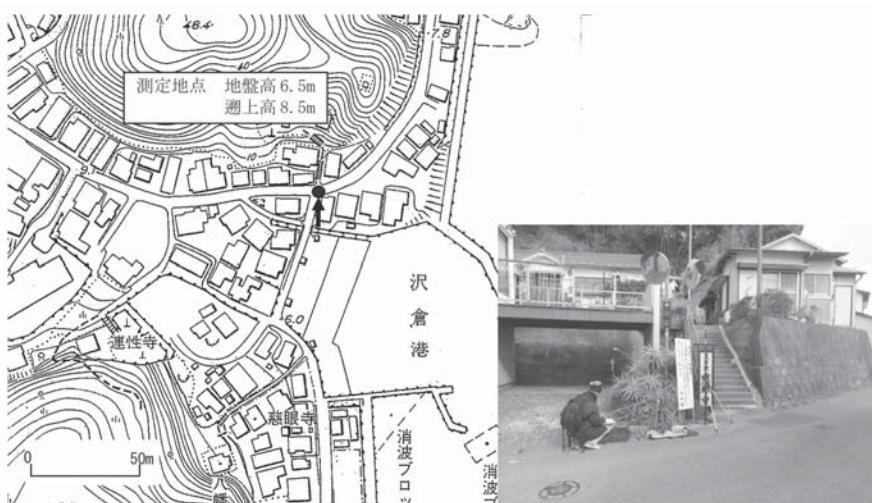
図3 勝浦市沢倉での調査位置図。矢印は写真を写した方向を示す。数字はTP上の地盤高(m)。
基図は勝浦市地形図(1:2,500, 平成13年9月修正)

写真2 三叉路の交差点を望む。

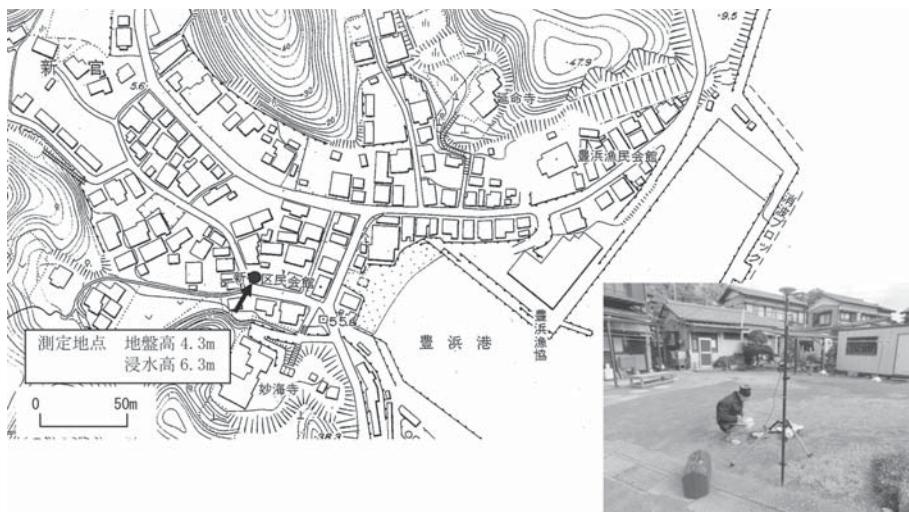
図 4 勝浦市新官での調査位置図。矢印は写真を写した方向を示す。数字は TP 上の地盤高 (m)。
基図は勝浦市地形図 (1:2,500, 平成 13 年 9 月修正)

写真 3 旧道脇の調査地点を望む。

「玉露叢」[文部省震災予防評議会 (1941), p884] に、「新官村と云ふ所にて倒屋十七軒、二人溺死」とある。現地踏査で、三等基準点のある寺の横の道（旧道と考えられる）の一帯が一番地盤高が低いので、旧道の脇で位置及び地盤高を測定し、TP+4.3 mを得た。

波で倒れたことになる。家 1 軒の平均人口を 5 人とすれば約 470 人の村で 2 人が津波で溺死したことになる。測定点付近は海際を走る県道の道路面より低く、被害はこの測定点の周辺で発生したものと考えられる。海際の道路わきには 5.58 m の水準点がある。やはり、複数の家屋の津波倒壊の記載であることから、浸水を 2.0 m とみて、6.3 m をここで津波浸水高（遡上高ではない）とする。

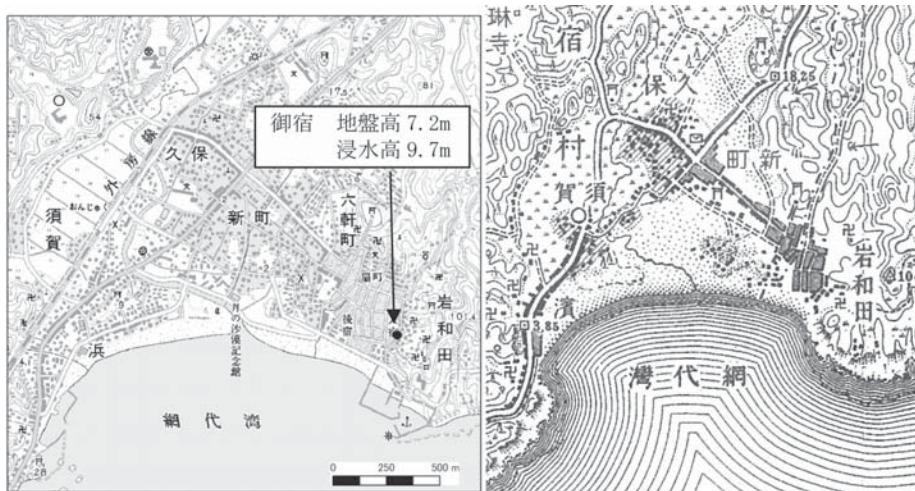
図5 御宿町調査結果図（左、数字はTP上の地盤高（m））と、左図にほぼ対応する範囲の旧版地形図

御宿町の調査結果を図 5 に示す。

「玉露叢」[文部省震災予防評議会 (1941), p884] に、「御宿浦と云ふ所にて倒屋三十軒、男女六十三人溺死」とある。旧版地形図を見ると、明治時代に御宿では岩和田付近に海沿いの集落があることが判読でき、家屋の破壊軒数が 30 軒であることを考えると、記録はこの集落を指していると考えられる。岩和田には大福禪寺という寺があり、寺の参道の入り口道路面で位置及び地盤高を測定し、TP+7.2 mを得た。

地区であった岩和田の、明治期 (=江戸期) の市街地の最下点である。この場所で 30 軒の津波による倒壊家屋があったことから地上浸水深を 2.0 m とすれば 9.2 m であったことになるが、溺死者の多さを考慮して 0.5 m を加えて 2.5 m とし、したがって、御宿のこの地点での津波浸水高は 9.7 m と推定する。

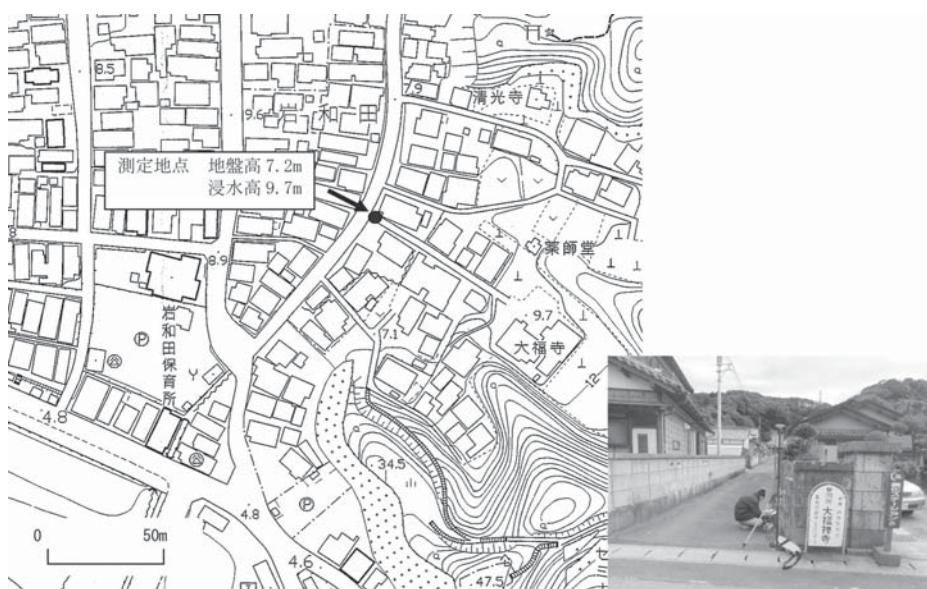
図6 御宿町での調査位置図。矢印は写真を写した方向を示す。数字はTP上の地盤高（m）。基図は御宿町地形図（1:2,500、平成23年修正）
写真4 大福禅寺の参道入り口の調査地点を望む。

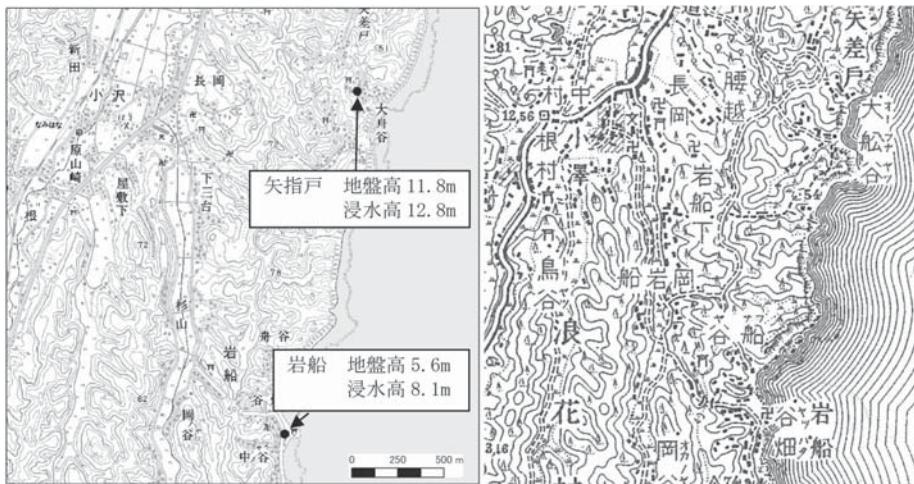
図 7 いすみ市（岩船、矢指戸）調査結果総括図（左、数字は TP 上の地盤高（m）と、左図にほぼ対応する範囲の旧版地形図

いすみ市 (岩船, 矢指戸) の調査結果を図 7 に示す。

男女五十七人溺死」とある。旧版地形図を見ると、明治時代に岩船では海沿いの道に集落があることが判読できる。現地踏査により、昔からの家が並ぶ旧道の、岩舟地蔵尊からの上り道の交点で位置及び地盤高を測定し、TP+5.6 mを得た。

の津波被害を説明しうるであろう。溺死者が多いことも考慮して測定点付近での地上浸水深を 2.5 m として、岩船での浸水高を 8.1 m と推定する。

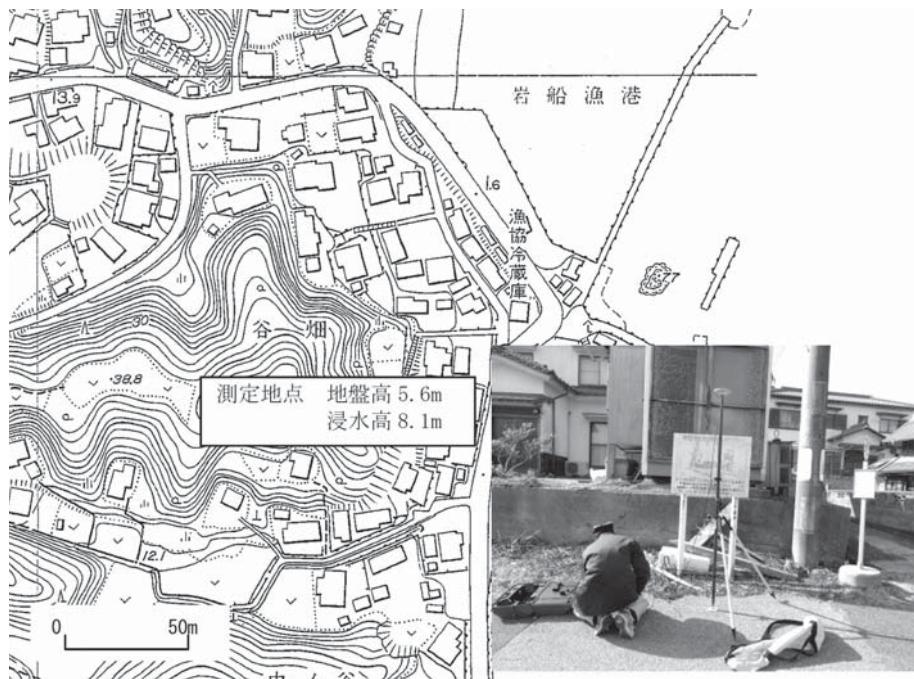
図 8 いすみ市岩船での調査位置図。矢印は写真を写した方向を示す。数字は TP 上の地盤高(m)。
基図はいすみ市地形 (1:2,500, 平成 7 年 1 月修正)

写真 5 旧道端での調査地点を望む。

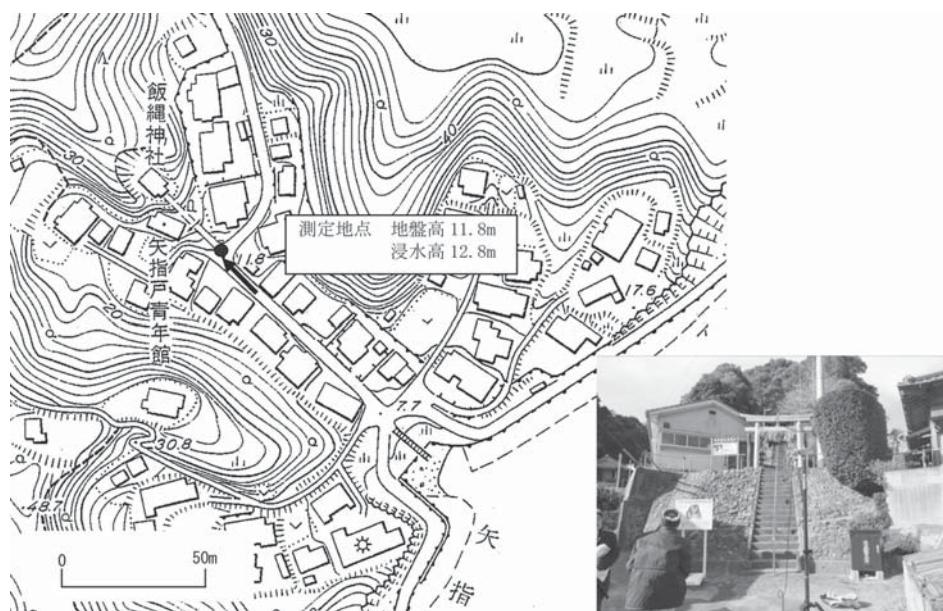
図9 いすみ市矢指戸での調査位置図。矢印は写真を写した方向を示す。数字はTP上の地盤高(m)。基図はいすみ市地形図(1:2,500, 平成7年1月修正)

写真6 飯縄神社の参道入り口の調査地点を望む。

「玉露叢」[文部省震災予防評議会（1941），p884]に、「屋佐志戸村と云ふ所にて倒屋廿五軒，男女十三人溺死」とある。矢指戸を訪れたところ、海を臨む狭い急斜面に人家が貼り付いている状況であった。倒壊家屋数を考えると、斜面奥にある飯縄神社の参道入り口まで津波が来たと判断される。参道入り口でVRS-GPSで測定するも、基地局が捉えきれなかったため、1:2,500地形図の標高点11.8mを採用し、位置はハンドヘルドGPSで測定した。なお、この神社は、集落一番奥の高台にあることから、津波が来襲した時の避難場所として作られた可能性が考えられる。

おいやつ）の枝郷」と書かれているが、その江戸時代の総戸数は記されておらず不明である。しかし、矢指戸の現地に立ってみると、平地は両側の山の迫った1本の小さな川筋にからうじて平地をもとめて立地している集落であって、江戸期も現在も集落内の家屋の広がりには大差がなかったと推定される。そこで、「倒家廿五軒」の記載に従って、現在の住宅地図で海に近い方から25軒分を拾い出すと、測定地点とした飯縄神社階段下の平地を明らかに上回り、これより1.0mほど上方まで浸水したと推定される。したがって矢指戸での津波浸水高は12.8mと推定する。男女13人死亡の記載も、ほぼこの浸水高さで説明しうるであろう。

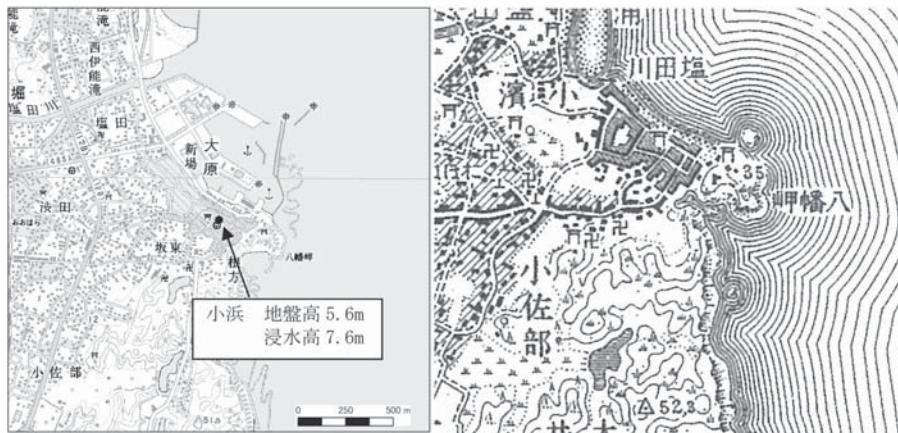
図 10 いすみ市（小浜）調査結果図（左、数字は TP 上の地盤高（m））と、左図にほぼ対応する範囲の旧版地形図

いすみ市（小浜）の調査結果を図 10 に示す。

道の一本横の、海岸を通る道は無かったと考えられる。小浜郵便局の脇で位置及び地盤高を測定し、TP+5.6 m を得た。

この付近で津波による家屋流失が 25 軒あり、溺死者 9 人を生じてるのであるから地上浸水深は少なくとも 2.0 m はあったと考えられる。したがってここでの浸水高は測定値に 2.0 m を加えて 7.6 m とする。

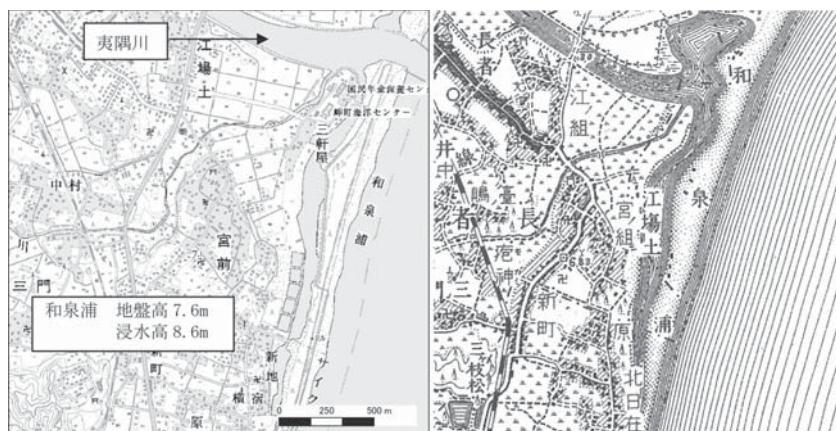
図 12 いすみ市（和泉浦）調査結果図（左、数字は TP 上の地盤高（m））と、左図にほぼ対応する範囲の旧版地形図

いすみ市（和泉浦）の調査結果を図12に示す。

夷隅川の南の和泉浦であると判断した。明治時代の地形図の集落分布を見ても、古文書の記載地点は特定し難いが、地名「宮前」にある、海へ向かう旧道（町境の道と考えられる）と、地名「北日在」へと続く道の交差点で測定を行い、TP+7.6 mを得た。津波による倒れ家があったというが、その軒数がはっきりしない。死者 13 人という数値を勘案して、ここでは地上 1.0 m 浸水したとして、8.6 m をここでの浸水高と推定する。

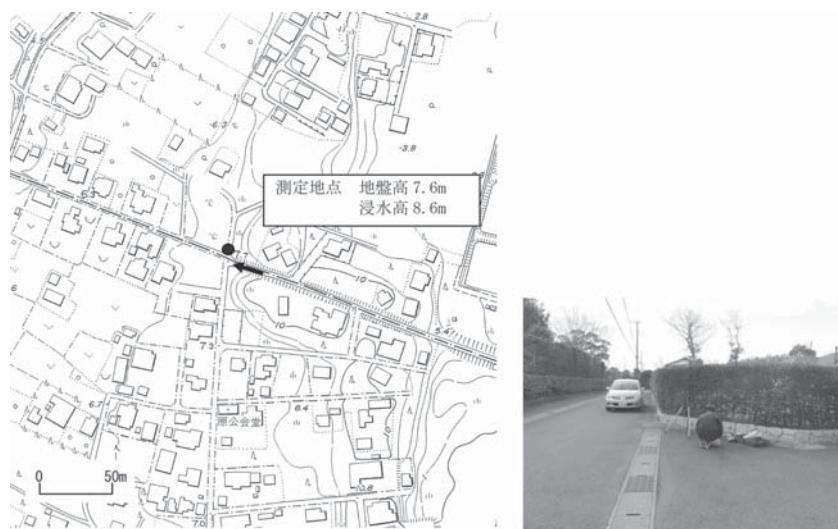
図 13 いすみ市和泉浦での調査位置図。矢印は写真を写した方向を示す。数字は TP 上の地盤高 (m)。基図はいすみ市地形図 (1:2,500, 平成 7 年 1 月修正)
 写真 8 調査地点を望む。

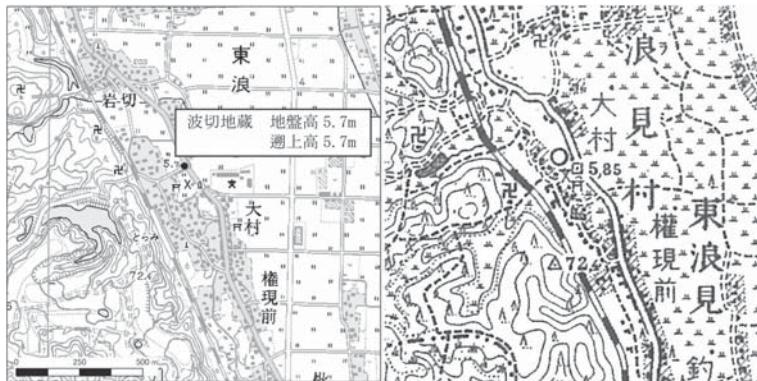
図 14 一宮町（東浪見）調査結果図（左、数字は TP 上の地盤高（m）と、左図にはぼ対応する範囲の旧版地形図

一宮町（東浪見）の調査結果を図 14 に示す。

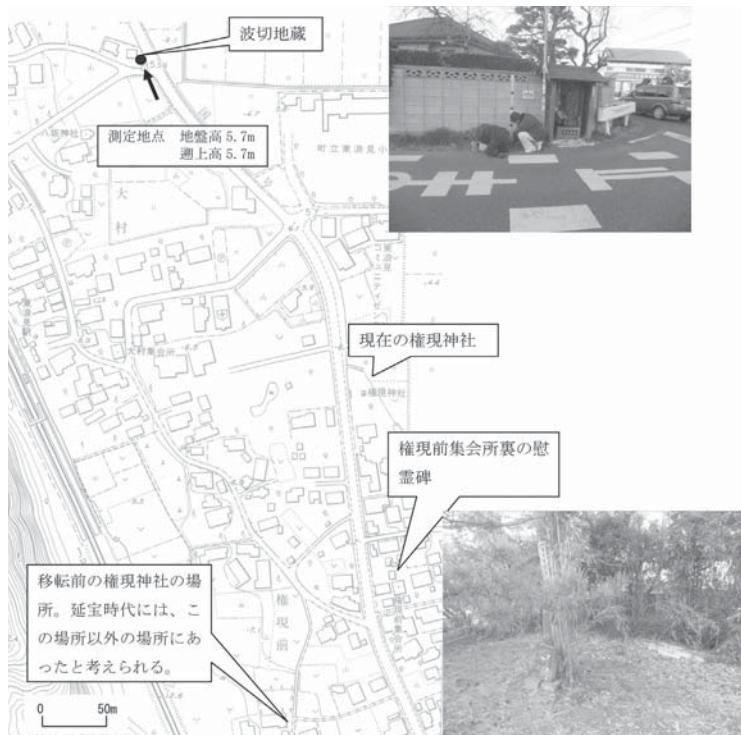
図 15 一宮町東浪見での調査位置図。矢印は写真を写した方向を示す。数字は TP 上の地盤高（m）。基図は一宮町地形（1:2,500, 平成 22 年 3 月修正）

写真 9 上：波切地蔵横の水準点での地盤高測定、下：集会所裏の慰靈碑

波切地蔵尊のすぐ脇に水準点（1:2,500 の地形図では 5.56 m だが、国土地理院の水準点情報では 5.39 m）があるが、掘り込んだ穴の下にあるので、スタッフで地蔵の地盤面との差を測り、差は 30 cm と測定し、ここでの地盤高を 5.7 m とした。この数値をそのまま東浪見での遡上高とする。

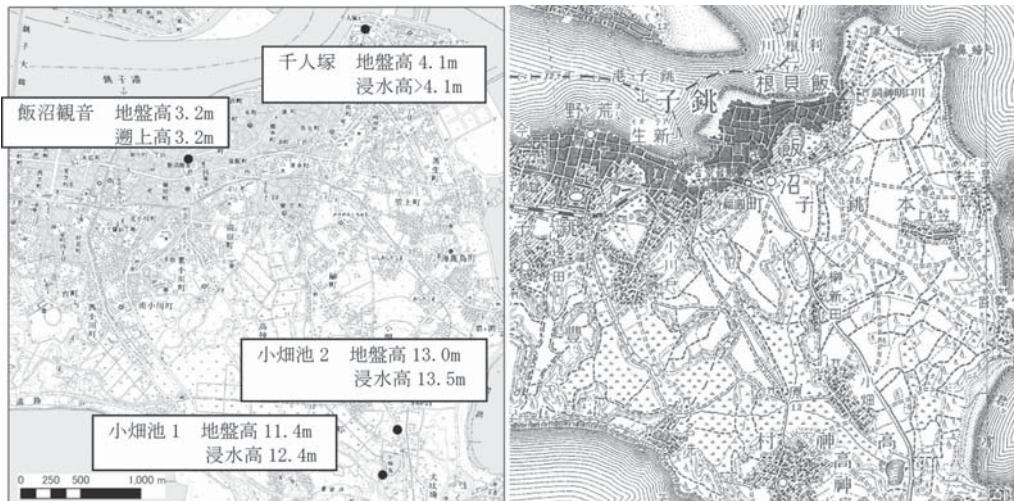
図 16 銚子市（小畠池、千人塚、飯沼観音）での調査結果総括図（左、数字は TP 上の地盤高（m））と、左図にほぼ対応する範囲の旧版地形図

銚子市（小畠池、千人塚、飯沼観音）の調査結果を図 16 に示す。

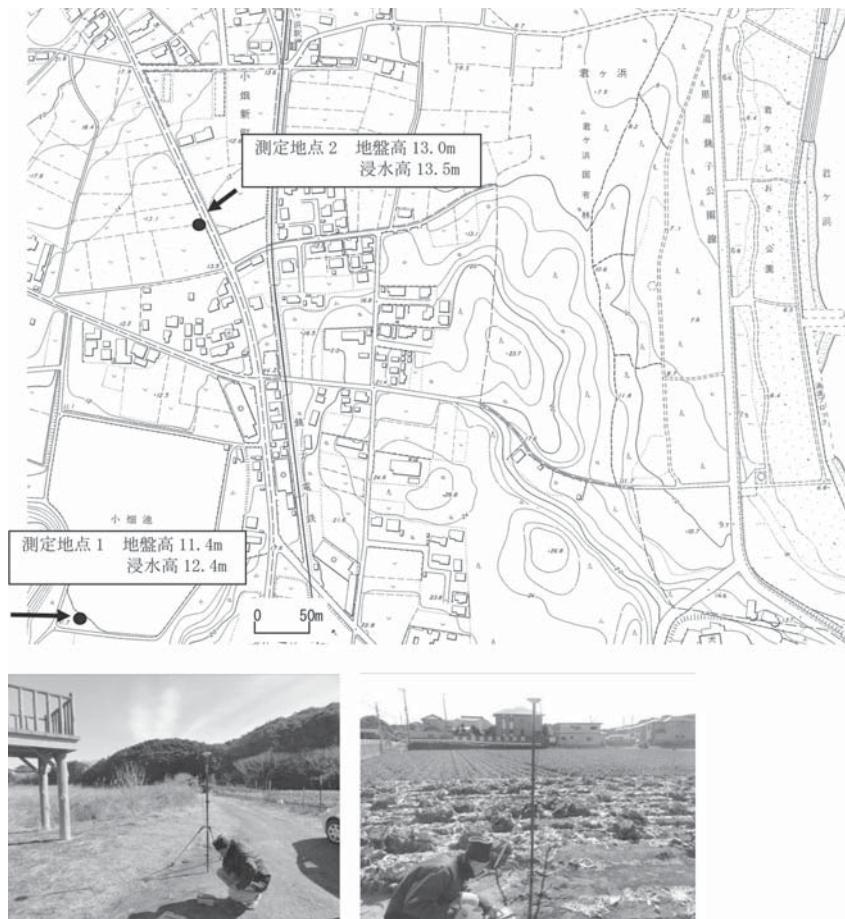
図 17 銚子市小畠池での調査位置図。矢印は写真を写した方向を示す。数字は TP 上の地盤高 (m)。基図は銚子市地形 (1:2,500, 平成 5 年 8 月撮影)

写真 10 左：小畠池畔での地盤高測定、右：海岸と池との間で最も低いと判断した地点での地盤高測定。

「池で養魚していた人の居住していた小屋が流失して人が池内に投げ出された」との記述があることから、水場の近くに居たと考え、湧水が小畠池に注ぐ水路で測量し 11.4 m の数値を得た(図 17 の測定地点 1)。「小屋」であって「住居」ではない。住居なら流失するには地上 2.0 m の浸水を要するが、小屋であるから地上 1.0 m の浸水と考えここでの津

また、海から小畠池に海水が流れ込んだが、このとき池に一番近い海岸で「松林が 1 万本折れ、津波が遡上した」との記述がある。海岸と池の間で最も標高が低いと考えられる地点で測量して(図 17 の測定地点 2) 13.0 m という値を得た。この峠を越えるところでの浸水深を 50 cm として、ここで津波浸水高は 13.5 m であったと推定する。

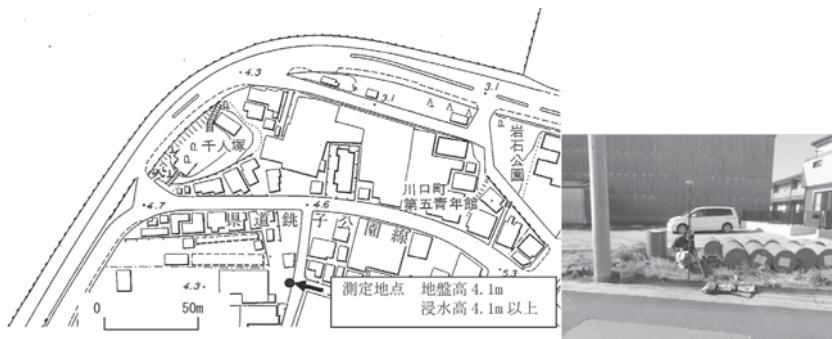
図18 銚子市千人塚での調査位置図。矢印は写真を写した方向を示す。数字はTP上の地盤高(m)。基図は銚子市地形(1:2,500, 平成5年8月撮影)
写真11 千人塚近くの低地での地盤高測定。

銚子市役所教育部生涯学習課の高森 良文氏に伺ったところ、「笠上新田古屋」の場所は分からなかったが、「高上村大池」は小畠池であるとのことであった。千人塚の脇の大池については、千人塚周辺で低地となっている場所（図 18）がそれではないかとの示唆を頂いた。なお、記録者である「田中玄蕃」は、ヒゲタ醤油の創業者であるとのことであった。

TP+4.1 mを得た（図18）。これが、津波によって内陸に滞留して池を形成したときの水位であるが、明らかに浸水高さはこれより大きかったはずである。

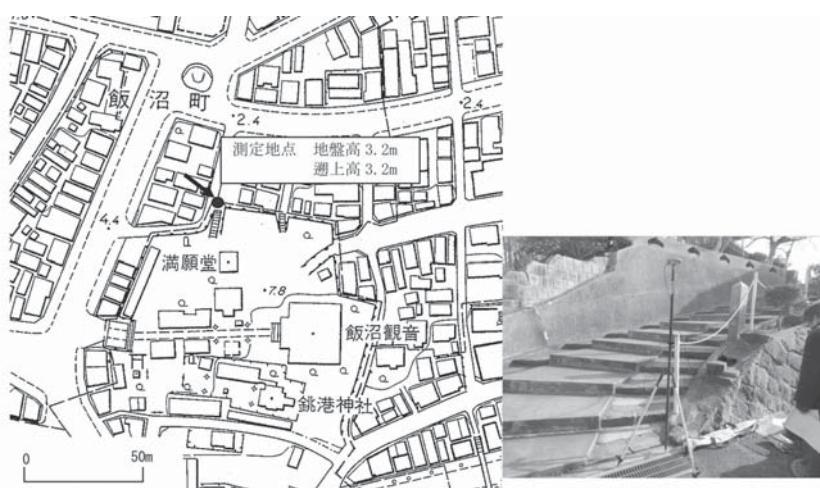
図19 銚子市飯沼観音裏門での調査位置図。矢印は写真を写した方向を示す。数字はTP上の地盤高(m)。基図は銚子市地形(1:2,500, 平成5年8月撮影)
写真12 飯沼観音裏門の階段を下りた地点での地盤高測定

門の階段を下りた地点で位置及び標高の測定を行い、地盤高としてTP+3.2 mを得た。この数値をそのままここでの週上高とする。宇佐美(2003)によると、この地震は京都、八王子、伊豆、小田原、奈良、紀伊田辺など広域で少しづつ地震被害を生じた謎の地震とされている。

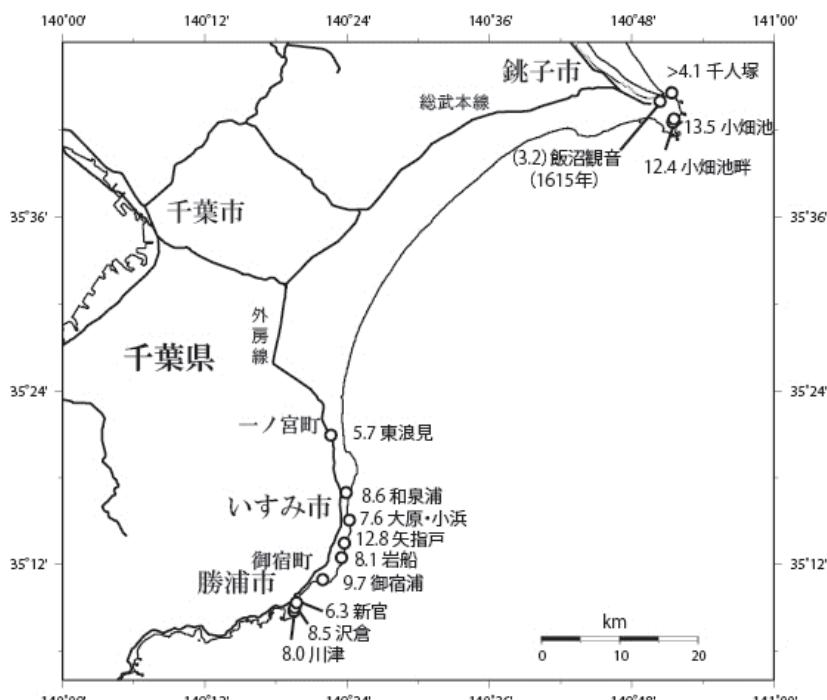
図 20 延宝 5 年（1677 年）房総沖地震による津波の高さ (m)

本研究で得られた、延宝 5 年（1677 年）房総沖地震による津波高を図 20 及び表 1 に示す。図 20において、数字は津波浸水高または遡上高（TP 基準）であって、m 単位で

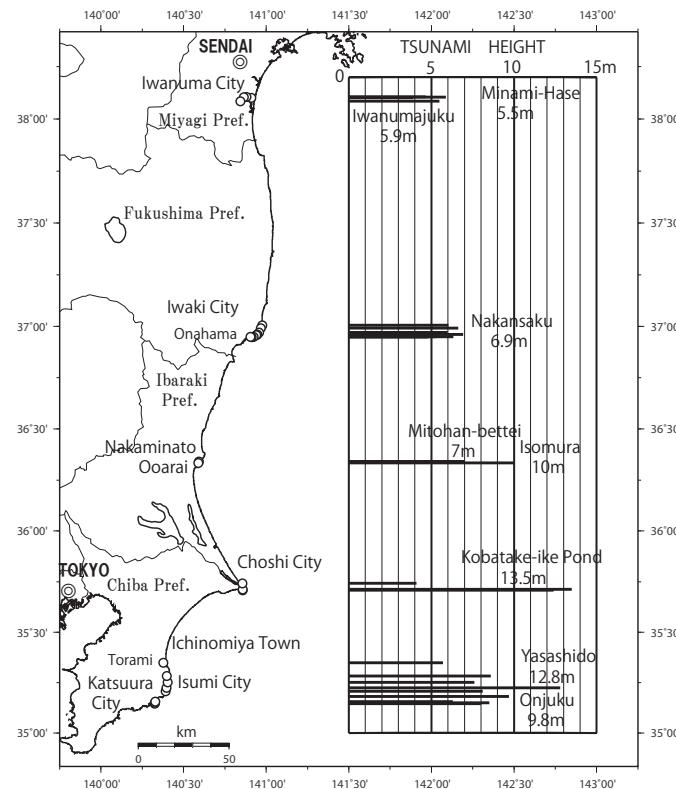
図 21 延宝 5 年（1677 年）房総沖地震による福島～千葉における津波高の総括図（m）。本論文での調査地点は千葉県勝浦～銚子の範囲である。

表記してある。また、広域における延宝 5 年（1677 年）房総沖地震による津波高を総括した図を図 21 に示す。
