津波による土砂の移動

首藤伸夫*

1. はじめに

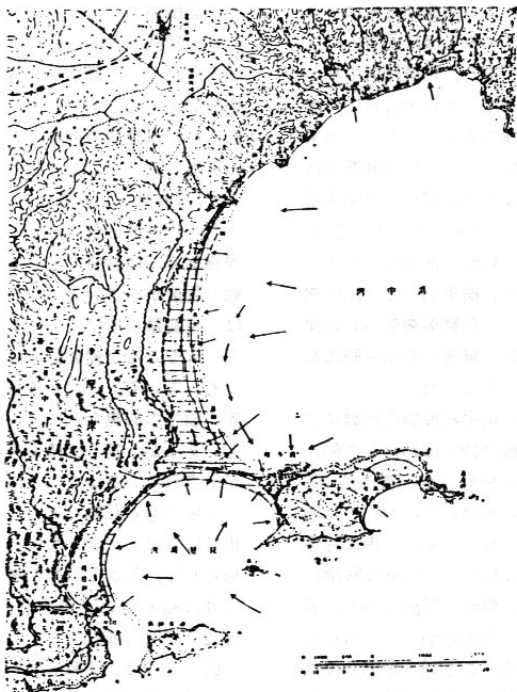
図-2.2 霧多市での津波 [文献6]

第2図 霧多市の中流の浸水地域
 点線で示された浸水地域……浸水地域 矢印…津波の侵入方向

図-2.2は、文献6からの引用で津波の来襲方向などを示している。図-2.3も同じく文献6からの引用であり、点線で表わされた津波前のトンボロが、実線が示す様にきられてしまったことがわかる。
