岩手県山田町田ノ浜における寛政津波の調査

今村 文彦*, 永野 修美*, 富澤 大*

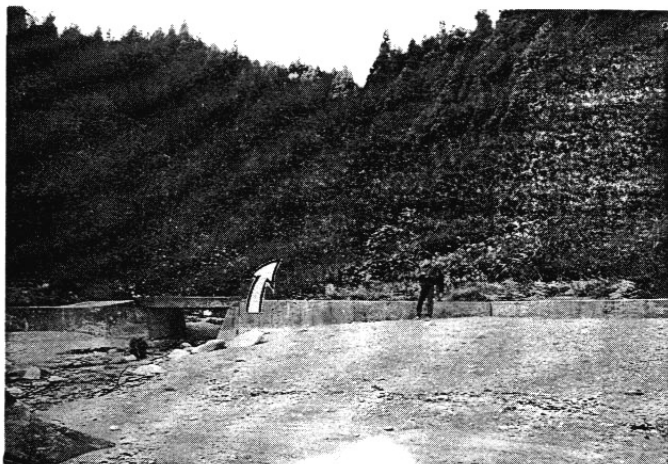
写真3 寄り浜(2) この沢を登ると寄り浜坂がある。

この浜(写真-2)は図-2、に示されているように船越半島の南部に位置し、幅約200mでU字型に奥まり、周辺は急峻な断崖である。したがって、津波エネルギーは集中しやすく、湾口も寛政津波の波源の方向に向かっている。寄り浜という地名は「昔、船がここに寄った」ことから由来するらしい[金浜宏氏(56才)]。ここには幾度か津波が押し寄せており、写真-3にある沢を打ち上がって津波は侵入していったらしい。この沢の奥には図-2、3で示された寄り浜坂(写真-4)がある。現在は、国民宿舎タブの木荘に通じる道路の一部である。田ノ浜地区で、この寄り浜坂を越えた津波についての言い伝えは、他の地区から移転してきたものを除き、かなりの住民が記憶しており、現在もこの言い伝えは残っている[佐々木瑞英氏(42才, 瑞然寺住職), 坂本正一氏(89才, 元船越村村長)]。

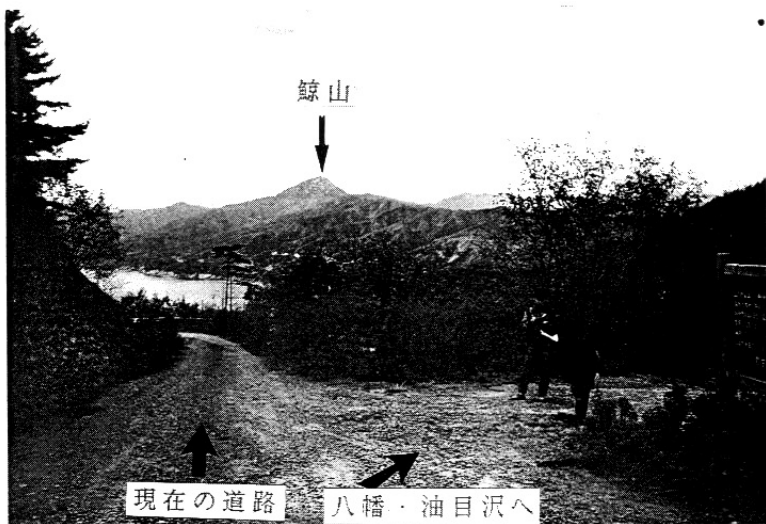
写真6 牛転し峠 この峠から船越湾を眺めたもの。

アイナメ)が打ち上げられたことによると確認した[花坂チヨさん(67才)]。ただし、この津波が寛政5年のものであるかどうかは不明である。写真-5は沢の入口の早坂地区から撮影したものである。田ノ浜から小谷島に至る経路は3つあり、油目沢はその中の1つに位置する。図-2に油目沢の位置を示し、他の経路も点線で表している。これらは、「牛転し」と呼ばれる峠(写真-6)で1つに交わり、小谷島へ通じる(写真-7)。図より寄り浜坂を越えた津波が油目沢に至ることは考えられず、油目沢の方向に至ったということであろう。

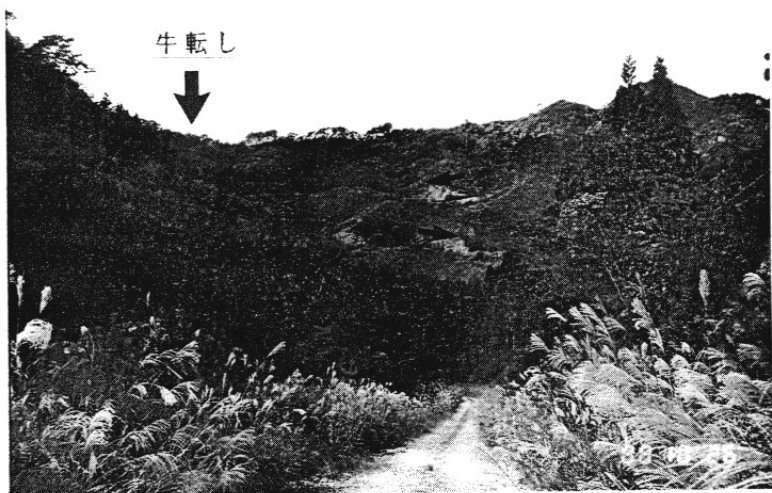
写真7 小谷鳥から見た牛転し
現在の地図によると、この沢はウシコロビ沢となっている。
