岩手県田老町田老での三陸大津波調査

今 村 文 彦*・渡 辺 智 洋*

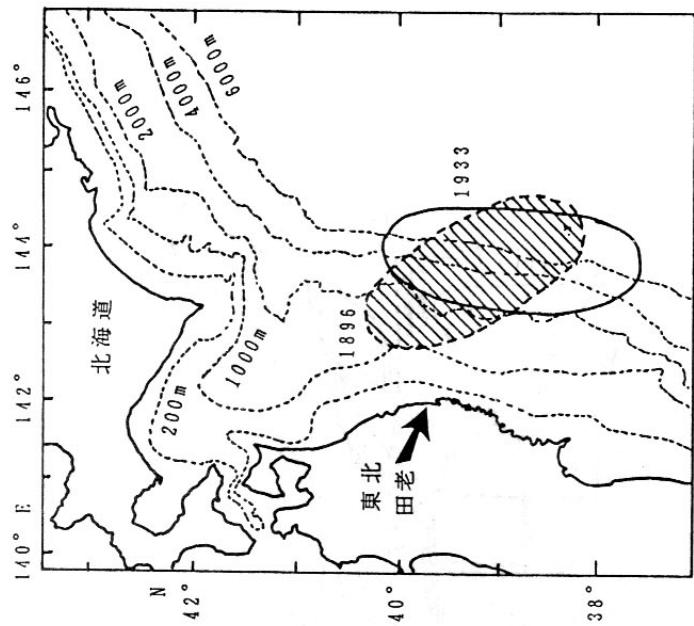
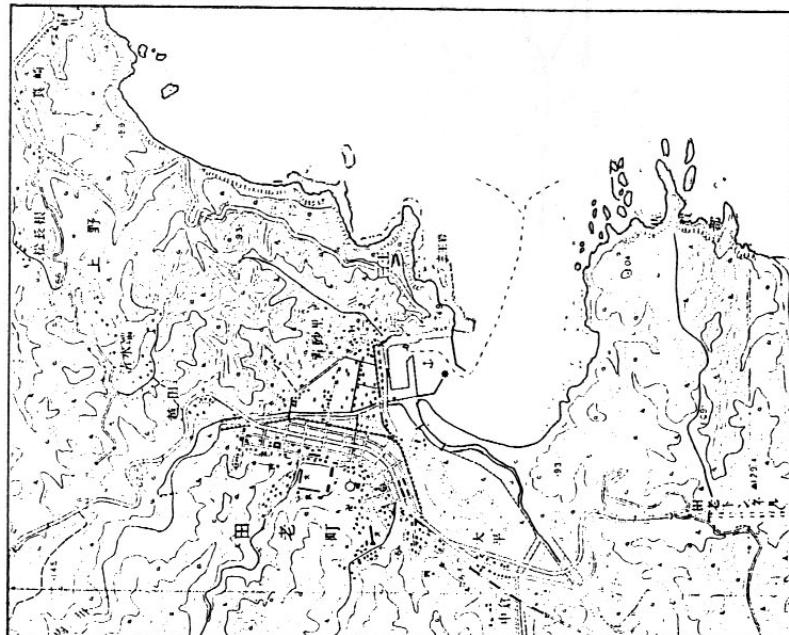
図-1 田老湾の地形と明治・昭和三陸大津波の波源〔羽鳥?〕

三陸海岸を南北に二つに分けると、図-1に示すように田老は北部に位置し、典型的なリアス式海岸にある湾である。その湾口の幅は720m、奥行き500mほどの小規模湾である。この地区的地盤はあまり高くないことから津波以外にも高波による被害を受けていたようである。山奈資料⁴⁾の「新住家ヲ設ケベキ地及旧住家トノ利害」の中で次のように記している。

この記述から津波は東南方向から侵入し集落を直撃したことが分かるが、この方向には注意が必要である。図-1には羽鳥⁷⁾による津波波源域を示す。同図には200mの等深線を描いており、田老付近で大きく伝播方向を変えるような水深変化はなく、波源との位置関係から見ると、田老湾では東南あるいは東方向よりむしろ北東から襲来した方が妥当である。実際、図-3に示された数値計算による結果を見ると、津波の第1波は田老湾にはほぼ東方向から進入していることが分かる。

図-1には昭和三陸津波の波源域をも示してある。この波源はほぼ三陸沿岸の沖合いにほぼ平行な位置にあり、田老湾の東から進入し、まず大平・小林方面を襲い次に町・川向・荒谷方面へ向かったと言う証言と一致する。

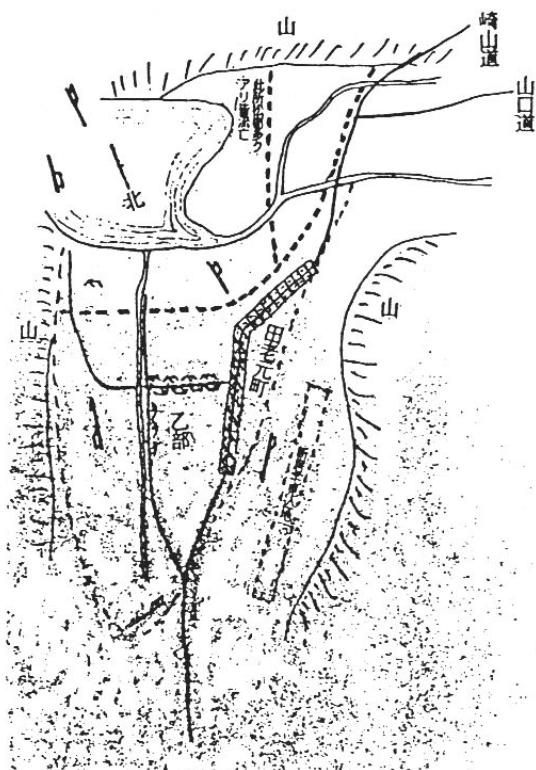
図-2 明治津波の進入状況と浸水域 [卯花・太田⁴⁾]

山奈資料には津波の浸水状況を記録した取調書が残されており、また大海嘯部落見取絵図の中には図-2で示した田老での状況を残しており、津波が侵入し、田老元町へ向い乙部まで北上して青砂里方面へ戻るという、廻し津波の状況を示している。

図-2に示した取調図の中には点線で浸水域が示されている。太い点線は防潮林の設置が望ましい場所を表わす。図中斜線部で表された集落のほぼ全域が浸水域に含まれていることが分かる。大まかな記載であるため現在の地形図と対比することは難しい。

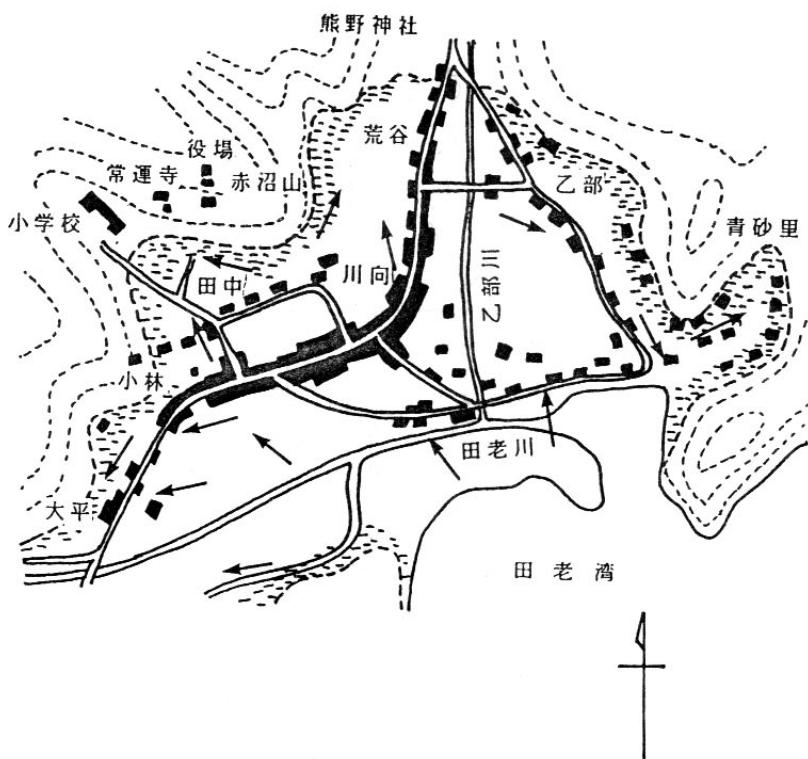
図-4 昭和津波の進入状況と浸水域 [東大地震研¹¹⁾]

来襲した波は図-4に示すような湾口から一直線に進んで小林方面に、さらに龍ヶ鼻につき当たって一部は大平方面に、他は町・川向・荒谷・青砂里の順に襲来し、それぞれの方面に2つの廻し波になって三陸沿岸第一の災害地となった。

小林に突きあてて崩れた横波が、町・川向方面の家屋を荒谷の沢に集め、そこから発火して四十数名の焼死者を出した。この地区的浸水域は図-4中に記入されている清水川さん宅（床下浸水）の位置と乙部橋を目安として推定できる。橋脚には残害を残しており河道に進入した津波は、この橋を越えて週上したようである。

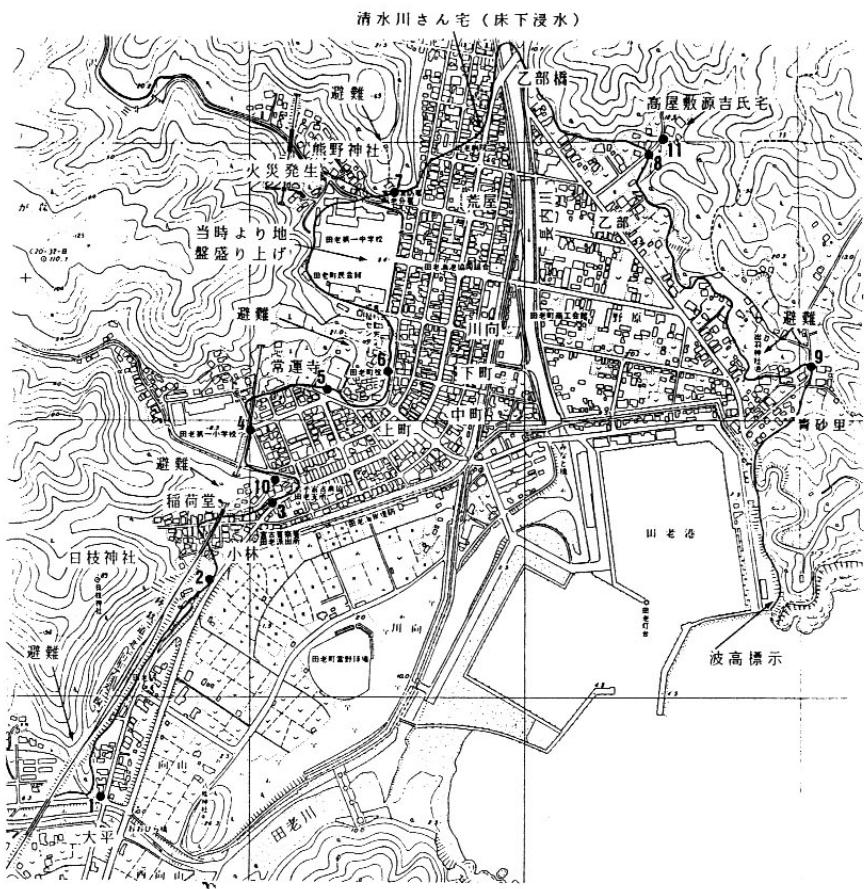
図-5 聞き込み調査による浸水域（昭和）と痕跡位置（明治・昭和）

本調査では、図-5と表-1に示す2ヶ所の地点をおさえることができた。双方とも聞き伝えの2次証言であるが、痕跡位置を明確に押さえやすい場所であった。それぞれ、浸水高さはT.P. 12.85mとT.P. 8.45mである(図-5中10番と11番)。津波の進行方向から見ても、これらは最高高さとは考えにくい。もう一つの痕跡として、日枝神社への途中に谷間があり明治の津波が越えたらしいが、現在は三陸鉄道建設のために地形が大きく変化している。このように、明治津波に関する状況については、地形が変化したり体験者が少なくなり、その調査が難しくなっている。

羽神社、津波、高波がくると境内の地盤が高くなるという伝説を持つ神社)で、寒い一夜をまんじりともしないであかした。乙部の高屋敷さん宅前では明治と昭和の津波による浸水位置が分かり(図-5中 地点8番と10番), 両者の比較が出来る。

図-5には、本調査で得られた浸水域を現在の市街図にかさねている。当時調べられた浸水域は、農林水産省資料¹²⁾(図-3), 松尾資料¹⁰⁾などに記録されている。これらと今回の結果と比較すると大差はなく、ほぼ実際に近いものと考える。図-3には当時の市街地も示されており、ほとんどが標高10m以下の低地にあり、昭和の津波でも、このほど全領域に津波が浸水していることが分かる。これが、特に田老での被害の大きかった要因として上げられよう。

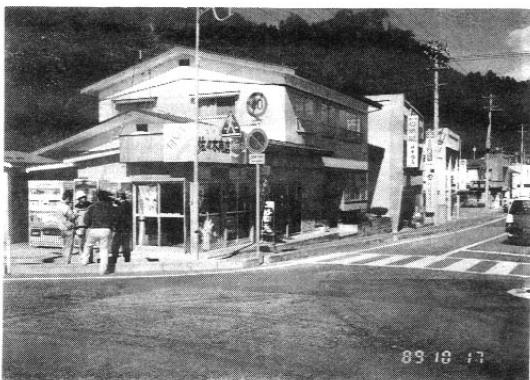
写真1 津波により家の1階部分が流され2階だけが残った〔痕跡1〕

地震後約30分、急速な退潮の音に、臥床をけたものが多数だった。誰やらの「津波だ」の叫び、ひたすら日枝神社境内へと、急坂を駆け上がった。この方面は、堤防にさえぎられて波は弱かったようである。津波は家の一階を押し流し、二階とその屋根だけを残した（林本一男氏、写真-1）。

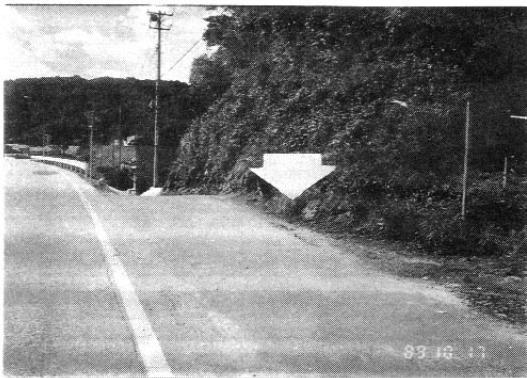
写真2 矢印付近まで津波来襲〔痕跡2〕

文献によると田老での津波高さは6.4m(土木試験所報告)や10.1m(新日本被害地震図)9.15m(岩手県土木課⁸⁾), 7.60m(内務大臣官房都市計画課⁹⁾)であるが、詳細な痕跡高さを記録したものはない。本調査で9箇所の痕跡高さを測定することができた。これを表-1にまとめた。小林地区でのT.P. 9.88mが最も高い記録であるが、この付近は道路改修のため、地盤高さが変わつており、1,2mの違いは含まれよう(写真-2)。平均的には、大平・小林で7,8m, 荒谷・乙部で6m強、青砂里で6m弱となる。これは大平・小林地区にまず来襲したと言う

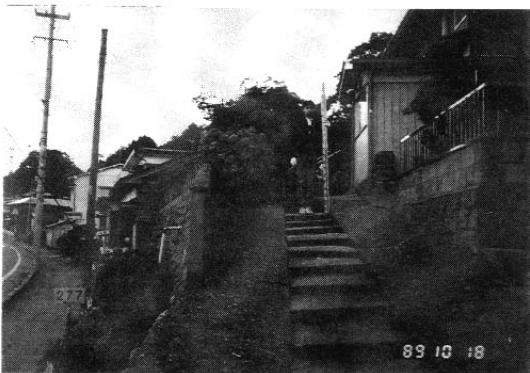
写真3 大上さん宅前の痕跡地点〔痕跡3〕

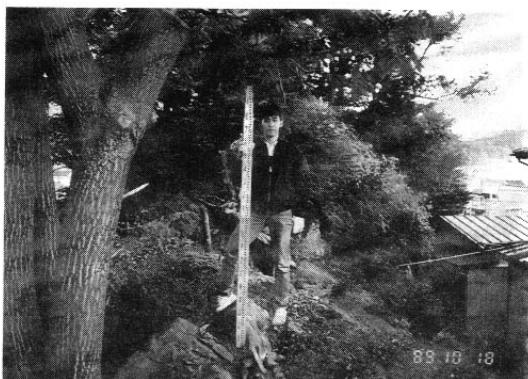
写真4 明治津波はこの地点（凹部）を乗り越えた [痕跡10]

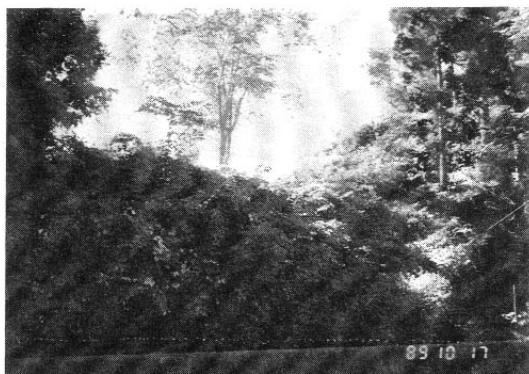
写真5 小学校側から写真4の凹部を見る

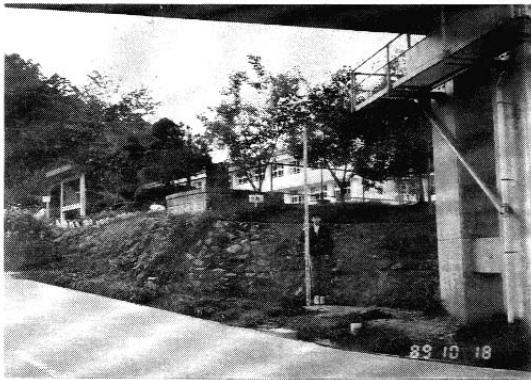
写真 7 小学校正門前での痕跡地点〔痕跡 4〕

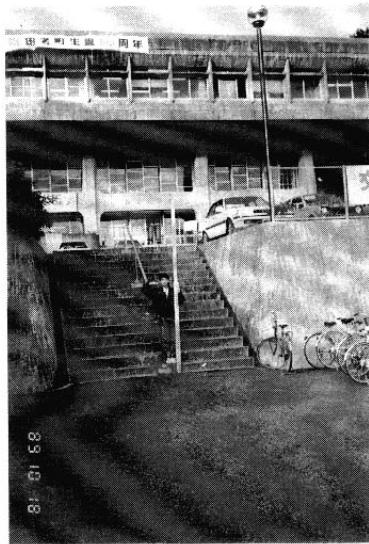
写真 8 役場前の痕跡地点、目の高さまで来たらしい〔痕跡 5〕

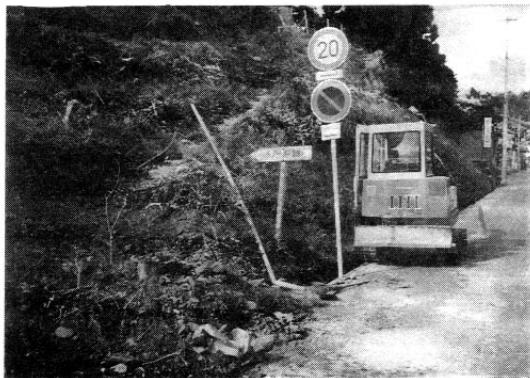
写真9 赤沼山への避難路

地震の直後家族をまとめて、避難してしまった者もあったが、多くは再度床に入り込んでいた。湾口につきあたる波の音を聞いて、初めて津波を感じて戸外に出た。その時は人の波で、人々は恐怖に多くも語れず、押し合いながら赤沼山をめあてに馳せ上った（写真-9）。湾口からじかに押してきた波と、小林にあたって回った横波で、バリバリ

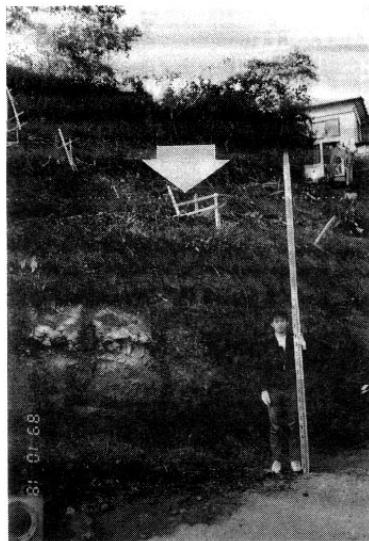
写真10 矢印まで津波が遡上 [痕跡 6]

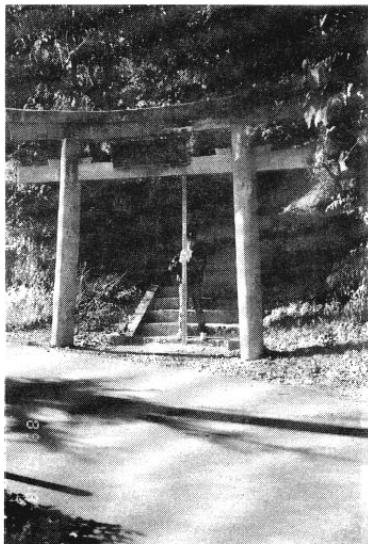
写真11 熊野神社前の痕跡地点〔痕跡7〕

一昨年の長内川護岸の結果、被害は比較的に少なく、浸水だけで済んだ家屋が十数軒もあった。避難場所は熊野神社である（写真-11）。現在の中学校校庭の地盤は当時より2mから3m高くなっているが、来襲当時この付近には壊れた家の残骸がより集まっていた（田澤直志氏）。

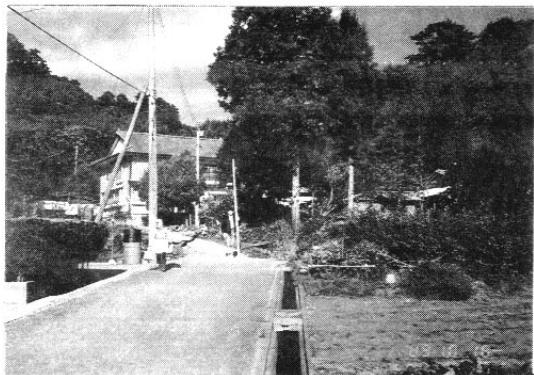
写真12 高屋敷さん宅前での明治津波の痕跡〔痕跡11〕

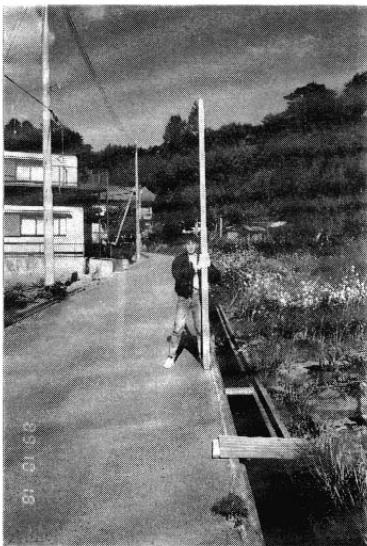
写真13 高屋敷さん宅前での昭和津波の痕跡 [痕跡 8]
