## 明応東海地震 (1498) による静岡県沿岸の津波被害, および浸水標高について

## Heights and Damage of the Tsunami of the 1498 Meio Tokai Earthquake along the Coast of Shizuoka Prefecture

都司 嘉宣\*・矢沼 隆\*\*・細川 和弘\*\*・岡部 隆宏\*\*  
堀池 泰三\*\*・小網 汪世\*\*\*

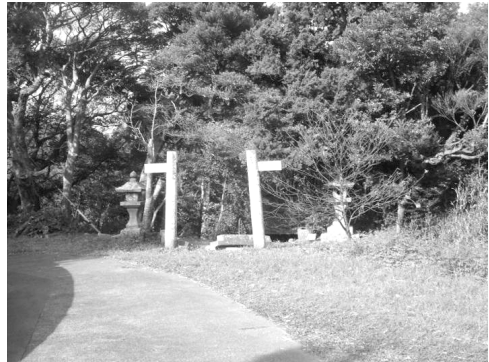
この三角形の丁ノ田のもっとも奥の部分、すなわち三角形の頂点付近の標高は 15.2 m と測定された。海水はこの近くまで及んでいたことは確実で、丁ノ田のすべての水田は海水によって冠水したと推定される。なお、丁ノ田に住んでいた人たちの鎮守社である三島神社の敷地は 32.7 m と測定され、ここは津波によって浸水していない。この神社は現在、階段を下って参拝するという、全国でも珍しい神社となっているが、階段の上端は 41.5 m と測定された。神社の境内に、近年設置された石碑が建っており、明応の津波で氏子であった丁ノ田が壊滅したこと、生き残った氏子が新たに高所に移住した後も、三島神社と氏子の関係は保たれ、津波以後、高所に移転した氏子は石段を下って参拝するようになった上述の事情が刻まれている。史料的信頼度は直後文書ではないこと、伝承だが信頼するに足る下り参拝神社が存在することから〇とする。

写真 3 下り参拝神社・伊豆市小下田の三島神社の入り口の鳥居。ここから石段を下って神社に達する。下の境内に有る神社の屋根が見えている。なお、2011 年夏の台風により、鳥居の梁の石が落下している。

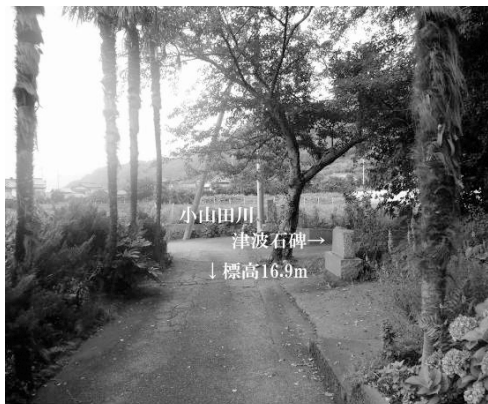
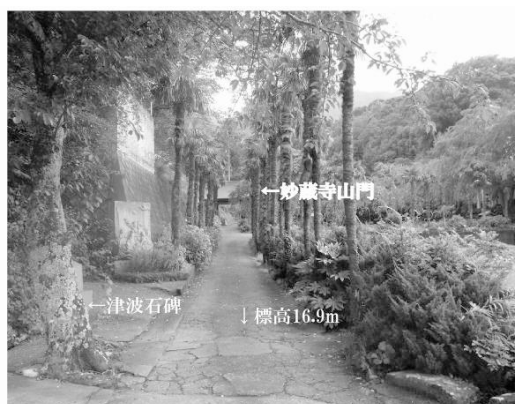
写真 4 伊豆市八木沢妙蔵寺門前の参道の光景。左は津波石碑の少し山門よりから寺の反対側の光景。右は津波石碑の少し手前から山門方向の光景

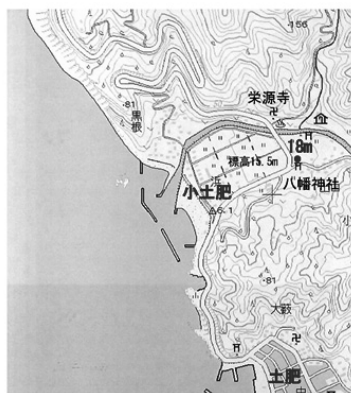
図4 伊豆市小土肥の津波浸水高測定点

史談会、もと戸田村村会議員）から、小土肥八幡神社にあった松の枝にタコがひっかかっていたという伝承を伺ったことがある（T2-7）。図4に小土肥の集落、栄源寺、小土肥八幡神社の位置関係を示しておく。小土肥八幡神社の社殿の脇の境内地に一等水準点があり、その標高値は15.5 mである（北緯34度55分19.3秒、東経138度47分24.7秒）。この敷地に生えていた松の枝にタコが引っかかっていたというのであるが、この高さを地上2.5 mとすれば（写真参照、現代の松が映っている）、小土肥での津波浸水高さは、18 mであったことになる。文献的信頼度は、伝承ではあるが、寺院に観音菩薩像の物証を伴っているため○とする。

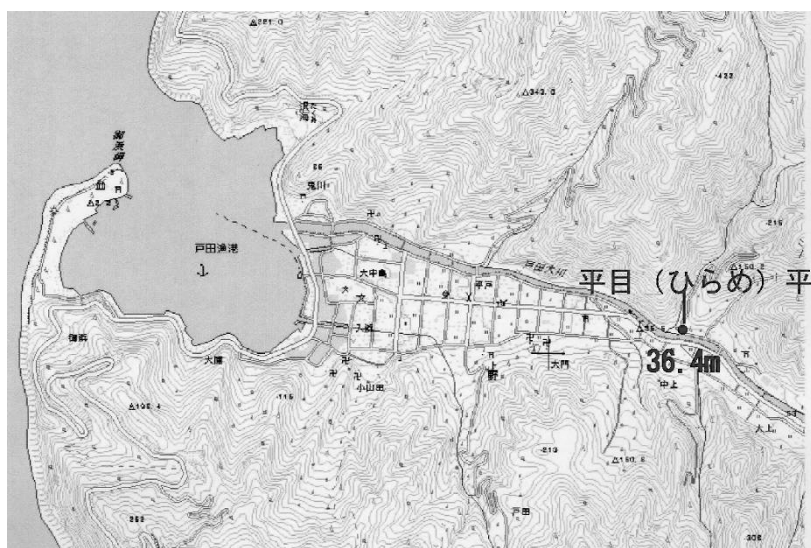
図 5 沼津市戸田の平目(ヒラメ)平

場所を知っている人を見つけ出すことに成功した。その位置は戸田大川の北岸、河口から約 2.1 km の中上区椎木という場所であって、北側の山地から下ノ椎木川が合流する点のすぐ北東側にある、わずか 20 m 四方ほどの面積の草地であった。その標高は 36.4 m と測定された(北緯 34 度 58 分 13.8 秒、東経 138 度 47 分 47.2 秒)。伝承であるので信頼度は△とせざるを得ないが、その標高の高さに注目すべきである。

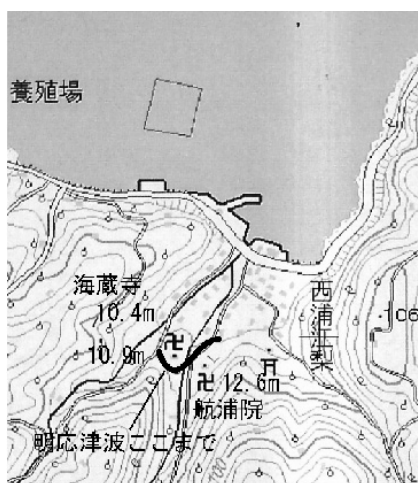
図 6 沼津市西浦江梨

この文によると、明応七年八月二五日の未刻(14時)ごろ江梨に津波が打ち寄せ、江梨の人たちは数知れず海底に没したが、このとき鈴木家の家系図と代々受け継いできた家宝がすべて流失して失われた、というのである。これらの家系図や累代の家宝は、当然鈴木家の屋敷にあったはずであるが、それは現在の海蔵寺であるという(図 6)。そこで海蔵寺の敷地面の標高を測定すると 10.4 m

（TP）であった。家系図や累代の家宝が敷地の地面に置いてあったわけではなく、しかるべき建物の床面以上の高さの所においてあったはずである。この高さを 50cm とすると、鈴木家の家宝は少なくとも標高 10.9 m のところにはあったはずである。なお、津波が江梨を襲った時刻にも注意したい。地震（本震）は、「辰刻（午前 8 時）」に起きている。次項で述べる『日海記』の記述にも「辰刻大地震」とある。しかるに江梨ではその 6 時間後の未刻（14 時）にきている。この時間差は、「駿河湾内にまで広がっていた震源から直接来た」とすれば理解出来ないこととなろう。それなら地震発生後 10 分ほどで津波は江梨に到達するはずだからである。本稿ではこの点に深入りはしないが、「古文書の記載の誤り」というような単純な文献理解はおそらく誤りであろう。

の事実の記載である。（中略）以後は「鈴木氏の一人の少女が航浦院の門前の二本の榎木に挟まれて両眼が出た。そこで、万行山航浦院の本堂の薬師如来に七日間お祈りをしたところ、目は完治したというのである。この説話によれば、航浦院の本堂は津波の被害を全く受けていない。中の薬師如来像は無事だったのである。そこで、航浦院の本堂の敷地の標高を測定すると、12.6 m であった。すなわち、江梨での明応津波の浸水標高は 10.9 m 以上、12.6 m 以下であることがわかる。女性が津波に遭難して二本の榎木に挟まれた、「航浦院の山門外」は、写真 7 に見られる寺入口の階段の下端の舗装面であって、本堂の敷地より約 2 m 低く標高 10.6 m 程で海蔵寺の敷地面とほぼ同じ高さである。このあたりに 2 本の榎木があったのであろう。ここで少女は津波に遭難して眼に障害を生じた。ここでの地上冠水を 30cm とすれば、ここでの津波浸水高さは 10.9 m で、海蔵寺の床の標高とほぼ一致し、この数値が江梨での津波浸水標高と推定される。位置は、海蔵寺敷地なら北緯 35 度 1 分 1.9 秒、東経 138 度 48 分 29.9 秒、となり、航浦院門外なら北緯 35 度 1 分 1.8 秒、東経 138 度 48 分 32.3 秒となる。文献信頼度は○とする。

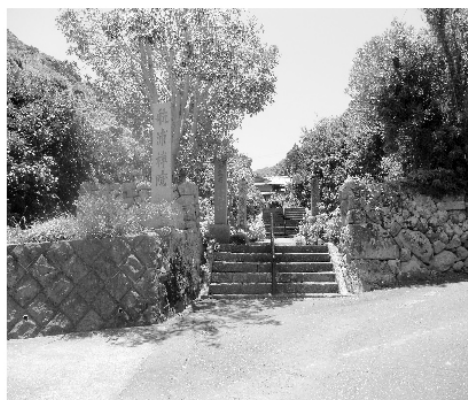
写真 7 航浦院。奥は庫裏、左に本堂の屋根が見える。階段の下端付近が二本の榎があったと推定される。

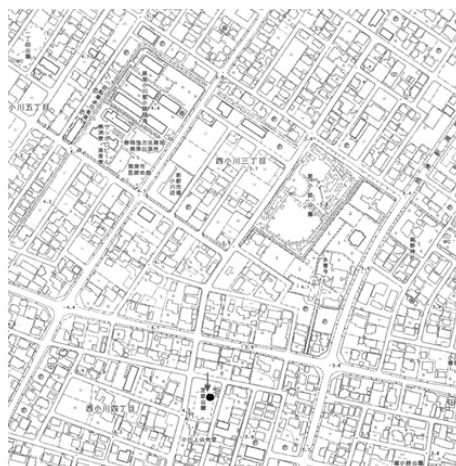
Aの伝承にいう芝原は、現在焼津市東小川六丁目にある芝原公園付近である（図7）。この周辺が津波で荒れ果てたというのである。この公園の位置、および標高を測定した結果、次の結果を得た。すなわち、公園の位置は34度51分17.33秒N、138度18分26.88秒Eであり、標高は4.5m（VRS-GPSによる測定）であった。鰯ヶ島の海岸から1.7kmの地点である。周辺の家屋も流失した状況が想定され、地上冠水を2mとすると、この付近で約6.5mの津波浸水高であったことなろう。伝承であることと、史料信頼度はCとせざるを得ない（図8、および写真8）。

図 8 芝原公園（黒丸）付近。矢印は写真 9 の撮影方向

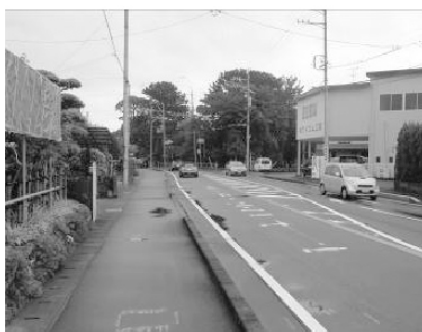
写真 9 焼津市三ヶ名・みやじま幼稚園前道路

Bの伝承に言う、不動院は、焼津市三ヶ名に今も存在する小寺院である（図7）。「田中の小祠」については、不動院の故人となられた御住職の夫人から「3年前に90歳で無くなった住職が、ここ（不動院）は通り越して、今の宮島幼稚園まで来た」、という証言を頂いたと伺った。小祠はこの幼稚園の敷地内にあったと考えられ、幼稚園の位置及び標高を測定した。その結果、位置は北緯34度51分

ウンロード) を得た。「大船の親柱の漂着」を冠水 10cm として, ここでの津波遡上高さを 6.3 m と推定する。海岸線から 2.1 km 隔たった地点である。

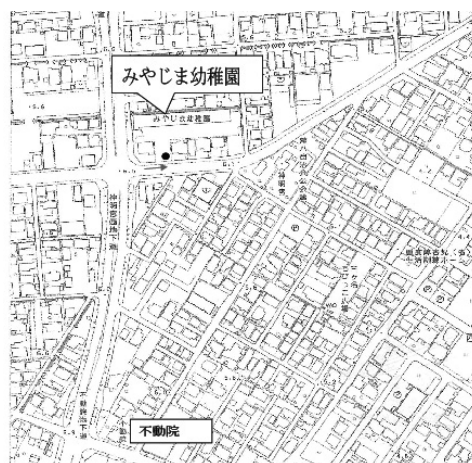
図 9 不動院とみやじま幼稚園

35.2 秒, 東経 138 度 18 分 5.8 秒で, その地盤標高は 6.2 m (航空レーザ測量成果, 「基盤地図情報ダウンロードサービス」, <http://fgd.gsi.go.jp/download/GsiDLLLoginServlet> からダ
