北海道釧路地方における歴史津波の浸水記録および浸水高分布とその信頼度

Records and the Distributions of Heights of the Historical Tsunamis in Kushiro District, Hokkaido with their Bibliographical Reliabilities and Measuremental Accuracies

都司 嘉宣*・堀江 岳人**・野々山浩介**・今村 文彦***

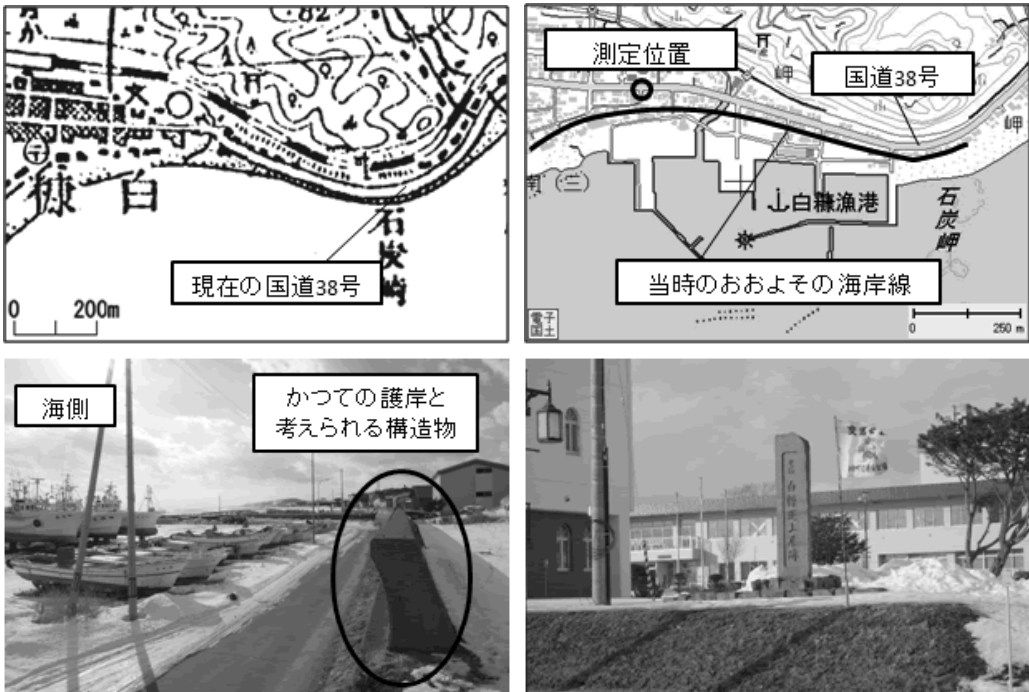
図-4.1 白糠における測定地点

大正時代発行の古地図(図-4.1左上)を参照し、当時の海岸線と現在の地図を対応させた(図-4.1右上)。現地には、ちょうど当

時の海岸線と重なる位置に、かつての護岸と考えられるコンクリート構造物(図-4.1左下)があった。この構造物の位置から「30間(約55m)」陸側の位置がほぼ現在の国道38号にあたる。国道38号沿いには「白糠運上屋跡」の石碑(図-4.1右下)があった。「運上屋」とは江戸時代に設置された交易の拠点のことであり、現在の白糠漁港周辺が江戸時代から栄えていたことがわかる。

この「白糠運上屋跡」付近で地盤高を測定した。この地点が津波到達最高点であるとして、津波高を求めた。

調査日：平成25年2月3日
 座標：42° 57' 15.0" N, 144° 4' 53.8" E
 標高：5.1m
 津波高：T.P.+5.1m(遡上高)
 痕跡信頼度：A
 判定理由：古地図を元に当時の海岸線が推定でき、記事の示す地点に近い地点を測定できたと考えられるため

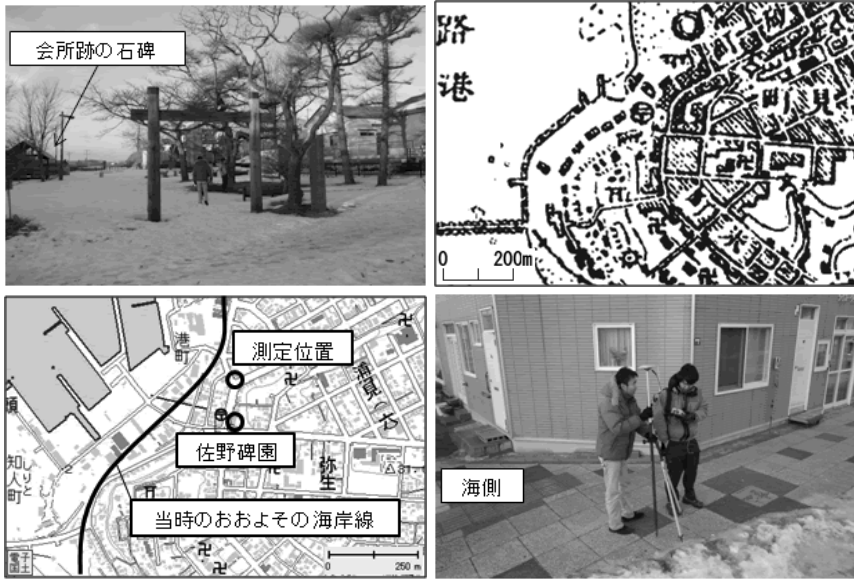
図-4.2 クスリ場所会所における測定地点

クスリ場所(「クスリ」は現在の「釧路」を指す)の漁場の開発に尽力した佐野孫右衛門を記念して、釧路市南大通8丁目に「佐野碑園」という公園がつくられており、その中に「クスリ場所会所跡」の石碑がある(図-4.2左上)。佐野碑園は、大正時代発行の地図(図-4.2右上)から推定した当時の海岸

線(図-4.2左下)からほぼ20間(約36m)の位置にあるが、周囲より地盤が高くなっていたため、付近の住宅街の、当時の地盤高とほぼ変わっていないと考えられる地点(図-4.2右下)で測定を行った。この地点を津波到達最高点として、津波高を求めた。

調査日：平成25年2月3日
 座標：42° 58' 29.7" N, 144° 22' 30.2" E
 標高：3.1m
 津波高：T.P.+3.1m(遡上高)
 痕跡信頼度：B
 判定理由：坂の多い地形であり、測定位置による津波の高さの誤差が若干あると考えられるため

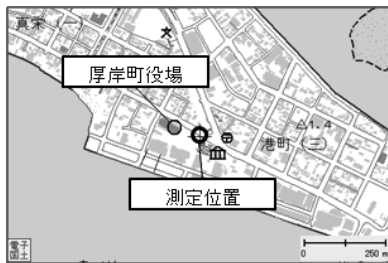
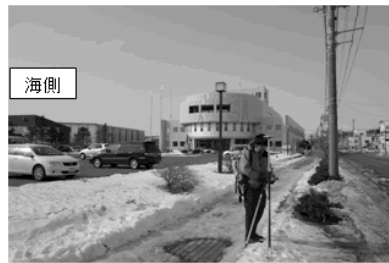
図-4.6 厚岸町役場における測定地点

現在の厚岸町真栄は非常に平坦な地形である。厚岸町役場の駐車場付近を代表地点とし,

地盤高を測定した(図-4.6)。津波の高さは『釧路郡役所報告』に示されているとおり「平水より1丈5尺(約4.5m)」である。浸水深は3m程度となり, 番屋・家屋が全て流失し, 34人の溺死者が出たという『日鑑記』の記述とも整合する。

調査日:平成25年2月4日
座標:43° 3' 5.8" N, 144° 50' 55.4" E
標高:1.3m
津波高:通常的水位+4.3m(浸水高)
痕跡信頼度:A
判定理由:平坦な地形であり、測定位置による高さの誤差が小さいため

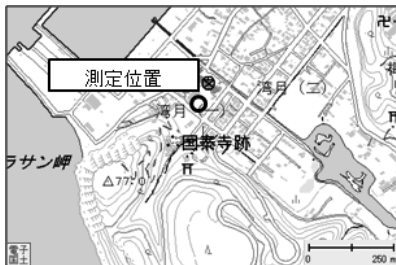
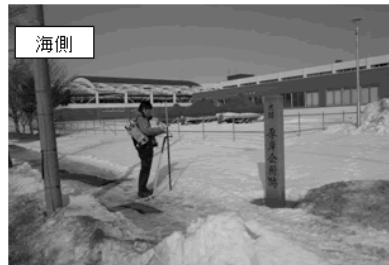
図-4.7 厚岸会所における測定地点

厚岸会所跡は史跡となっており, 位置の特定は容易であった。「史跡 厚岸会所跡」と書かれた石碑の近くで地盤高を測定した。会所

自体が無事であったことから, 浸水深は0.3m程度であったと推定し, 津波高を求めた。

調査日:平成25年2月4日
座標:43° 1' 58.3" N, 144° 50' 23.0" E
標高:1.7m
津波高:T.P.+2.0m(浸水高)
(会所は無事であったと考えられるため、浸水深0.3m程度と推定)
痕跡信頼度:C
判定理由:記事の示す地点に近い地点を測定できたと考えられる。津波の高さは推定であるが、誤差は小さいと考えられるため

『日鑑記』(S-805)に津波の記事がある。「会所周辺一帯が海のようになった」という内容であり、直接言及されているのは厚岸会所である。厚岸会所については図4.7を参照のこと。「海のようになった」という記述では、大きな津波が襲ったことは明らかであるが、どの程度の津波であったかの推定が難しい。一方、国泰寺の状況について言及されていないことから、国泰寺自体は無事であったものと考えられる。

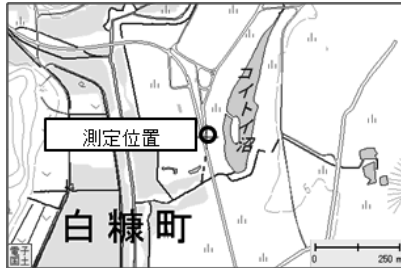
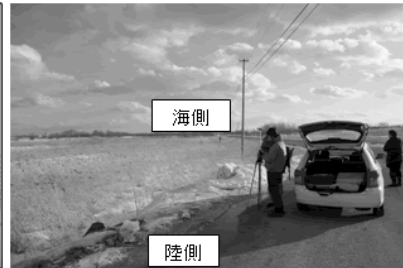
図-4.8 コイトイ沼における測定地点

現在、コイトイ沼付近は非常に平坦な地形となっている。沼沿いの道路上で地盤高を測定した(図-4.8)。被害状況から、浸水深を3.0m程度と推定した。

調査日：平成25年2月3日
 座標：42° 59' 42.8" N, 144° 9' 32.3" E
 標高：3.5m
 津波高：T.P.+6.5m (浸水高)
 (被害状況から地上3.0m程度と推定)
 痕跡信頼度：C
 判定理由：平坦な地形であり、測定位置による津波の高さの誤差は小さいが、津波の高さが推定値であるため

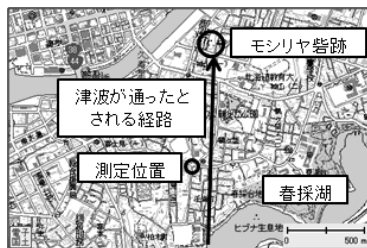
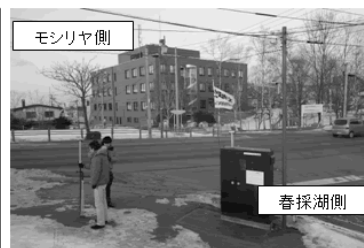
図-4.9 春採湖における測定地点

いてある程度の勢力を保っている必要があるため、丘陵において1.0m程度の浸水深があったと推定した。

津波は、図-4.9左にて矢印で示した経路を通ったと考えられるが、途中、現在の釧路市富士見付近で丘陵を越えたことになるため、この丘陵で地盤高を測定した。津波が丘陵を越えてモシリヤの砦まで至るには、丘陵にお

調査日：平成25年2月3日
 座標：42° 58' 34.4" N, 144° 23' 39.1" E
 標高：22.8m
 津波高：T.P.+23.8m (浸水高)
 (津波は丘陵を越えており、丘陵において1.0m程度の浸水深があったと考える)
 痕跡信頼度：C
 判定理由：異なる言い伝えが2つあるが、内容は類似しているため、信憑性は高い。場所についても概ね特定できていると考えられるが、津波の高さが推定値であるため
