## 青森県八戸市・おいらせ町の沿岸での安政三年(1856)三陸北部地震津波の痕跡調査

Field Survey of the Tsunami of the 1856 Ansei Sanriku Hokubu Earthquake on the Coasts of  
Hachinohe City and Oirase Town, Aomori Prefecture都司 嘉宣\*・馬淵 幸雄\*\*・岡田 清宏\*\*・畔柳 陽介\*\*  
岩渕 洋子\*\*\*・今村 文彦\*\*\*\*

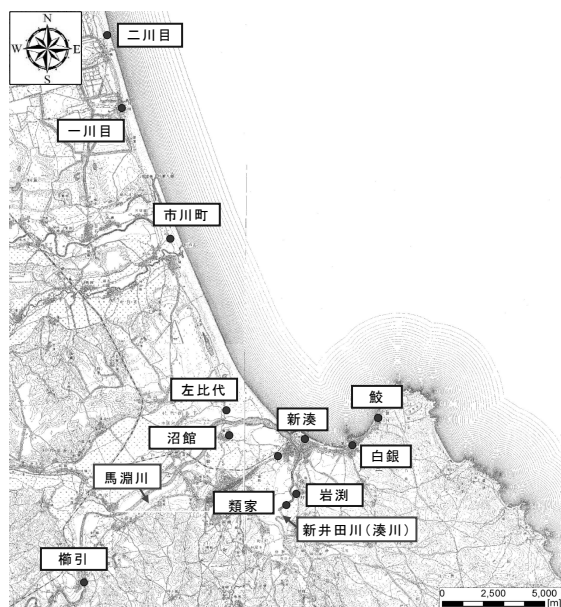
図-1 大正時代の八戸市の地図

以上の史料中による情報から，本調査の対象位置を旧版地形図にプロットすると図-1 のようになる。

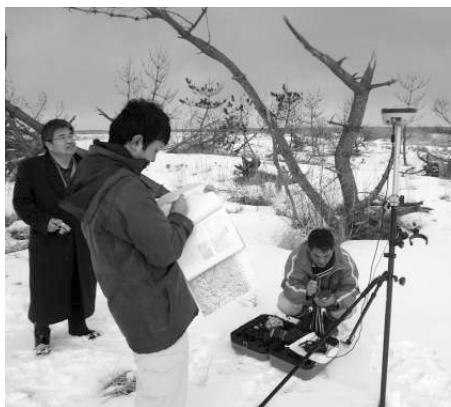
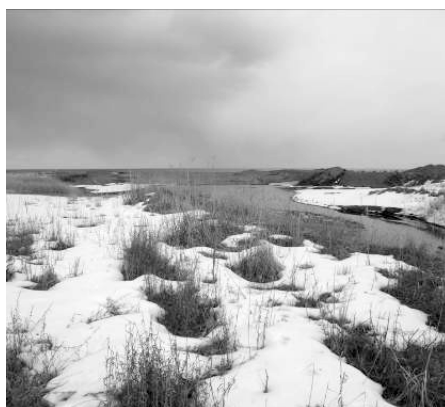
図-3 二川目の痕跡調査位置図 (上段左: 現版地形図、上段右: 旧版地形図)

『内史略』の「伝之丞小屋二軒, 魚油, 鰯粕, 塩俵三十八など流失」という記載は, 二川目において漁業を行うための小屋の流失の記載と判断される。砂浜の続く外洋に面した海岸線は, 漁船を安定して停泊させることが出来ないため, 一般には漁業には不適である。しかし, 二川目の集落を横断して流れる小河川の河口付近には, 漁船に停泊に適した水面の静かな小さな入り江を成している。流失した小屋はこの入江に近接した位置にあったに相違ないと考えられる。そこで, 文献記載内容

及び大正時代の集落図を基に, 津波到達地点を二川目の河口付近と仮定して, 地盤高の計測を行った。また, 二川目では家屋等 2 軒が流失したとあるため, 少なくとも浸水深 2m 以上あったものと仮定し, 浸水高を推定した。

なお, 津波到達位置を大正時代の集落地図より推定し, GPS により標高を測量した。ここがほぼ江戸期の漁港背後の納屋などの立地と考えられるため, 痕跡信頼度については「C」と判定した。

■座標:  $40^{\circ} 39' 40.09'' \text{N}$   $141^{\circ} 26' 20.24'' \text{E}$   
 ■標高:  $\text{T.P.}+3.2\text{m}$  (GPS)  
 ■浸水高:  $\text{T.P.}+3.2\text{m}+2.0\text{m}=\text{T.P.}+5.2\text{m}$  以上  
 ■痕跡信頼度: C

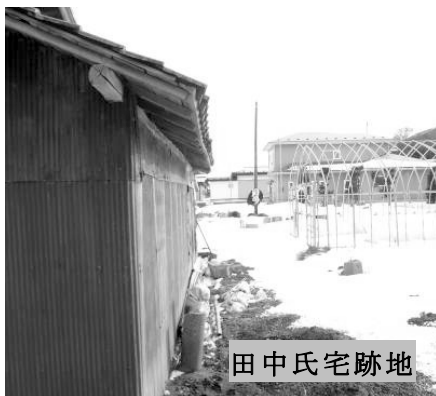
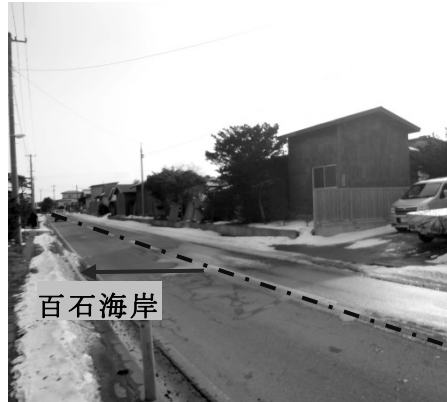
図-4 一川目の痕跡調査位置図（上段左：現版地形図、上段右：旧版地形図）

『一川目郷土誌』に「一川目においては田中庄吉の家屋に侵入して雨戸を小破せるも人畜に被害無し」と記されている。この記録に基づいて、おいらせ町役場でヒアリング調査を実施し、当時の津波被害を受けたと推定される田中姓の住宅の位置を確認した。さらに現地の住宅をヒアリングし、田中氏が従来から所有する土地の位置を確認することで、文献中で被災した田中庄吉氏宅の跡地と推定される地点を測量した。田中氏宅は、一川目の海岸よりを海岸線に平行に走る広い道路に面してその西側にある。同じ道路に面して住吉神社があるが、これから南に３軒目が現在の田中氏の住宅であるが、旧来の家は神社から

２軒目の家であったという。その旧来の家の敷地の標高を測定した。文献に雨戸破損の記載があるため、「津波高＝調査地点の標高＋1.2 m」として津波高を推定した。

なお痕跡信頼度については、津波到達位置を文献記載の住宅跡地を、おいらせ町役場と現地でヒアリングを実施することで特定した上で、GPSにより標高を測量をしているため、「A」と判定した。

■座標：40° 38' 12.95" N 141° 26' 43.46" E  
■標高：T.P.+6.5m (GPS)  
■浸水高：T.P.+6.5m + 1.2m = T.P.+7.7m 以上  
■痕跡信頼度：A

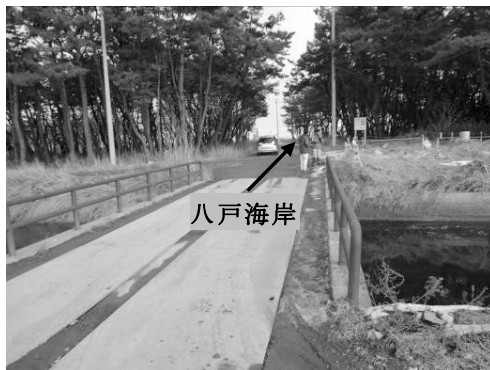
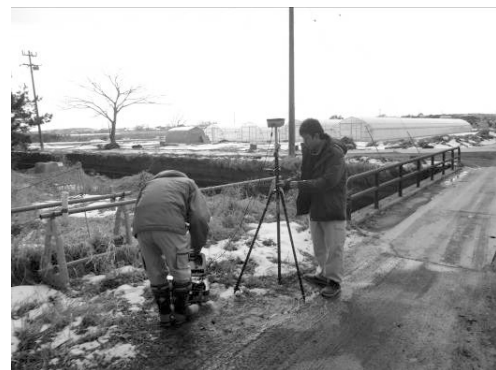
図-5 市川町の痕跡調査位置図 (上段左：現版地形図、上段右：旧版地形図)

文献に納屋等の流出被害が記載されているため、「津波高＝調査地点の標高+2.0m」として津波高を推定した。以下に、「市川町」の痕跡情報、位置図及び現況を述べる。大正時代の地図より市川集落を特定し、集落の海岸付近で標高を計測した。現地は奥入瀬川河口付近の南側で、現在水産加工団地がある。海岸線に平行に走る砂丘は松林に覆われているが、その松林と水産加工団地の間に海岸線に平行に人工的な水路がある。測定点は加工団地に南接してこの水路にかかる道路橋の西

側の畑地の始まるところで地盤測量を行った。

なお痕跡信頼度については、津波到達位置を大正時代の集落地図より推定し、GPSにより標高を測量したが、明確な位置を特定できなかったが、平坦地でこの付近のどこで測定しても大差がないため、痕跡信頼度を「C」と判定する。

■座標：N40° 35' 36.38" 141° 26' 59.67" E  
 ■標高：T.P.+2.2m (GPS)  
 ■浸水高：T.P.+2.2m+2.0m=4.2m 以上  
 ■痕跡信頼度：C

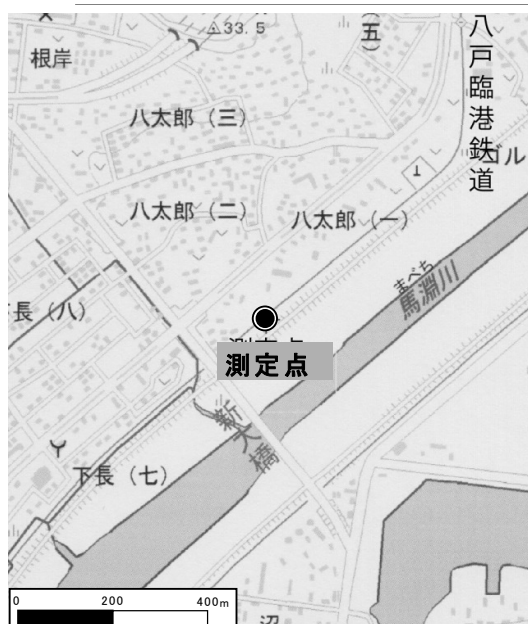
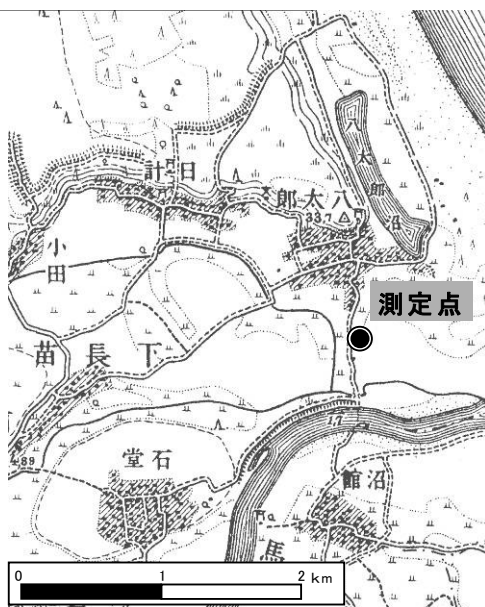
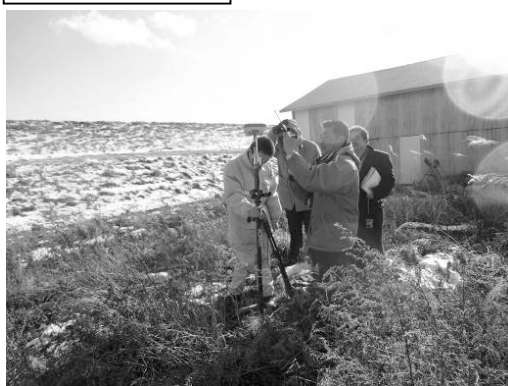
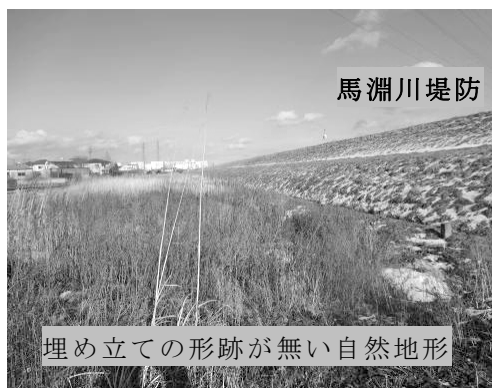
図-6 左比代<sup>さびしろ</sup>の痕跡調査位置図（上段左：現版地形図、上段右：旧版地形図）

『八戸藩史稿』（M-671）に「漁船は左比代まで押しあげられ」と記載されているため、「津波高＝調査地点の標高」として津波高を推定した。以下に、「左比代」の痕跡情報、位置図及び測定点付近の状況について述べる。当地区については、大正時代の集落地図からは「左比代」の地名を読み取れなかったため、現代地図と地元ヒアリングによって左比代地区の位置を特定した上で、当地区内の馬淵川下流部左岸の自然地形で標高を計測した。測定点は八戸臨海鉄道の北側に沿った草地

で、この付近で数少ない自然地形地と判定された。なお痕跡信頼度については、津波到達位置を大正時代の集落地図より推定し、GPSにより標高を測量したが、明確な位置を特定できないが、平坦地であるため、この付近ではどこで測定しても大差がなく、痕跡信頼度を「C」と判定する。

■座標：N40° 32' 10.78" 141° 29' 27.97" E  
■標高：T.P.+2.9m（GPS）  
■浸水高：T.P.+2.9m+0.0m=2.9m 以上  
■痕跡信頼度：C

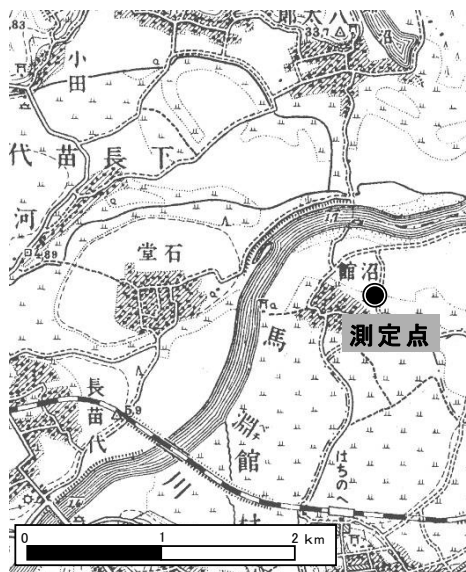
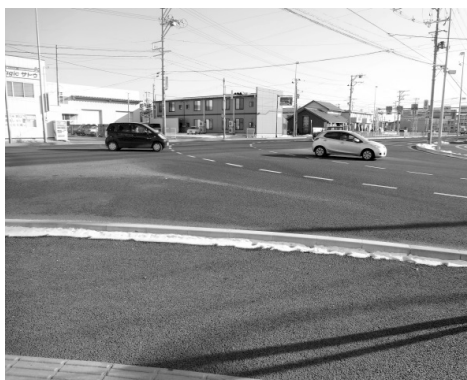
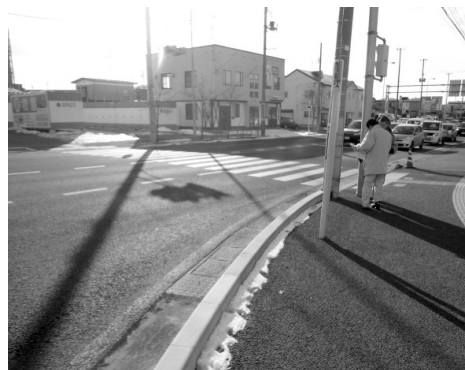
図-7 沼館の痕跡調査位置図 (上段左：現版地形図、上段右：旧版地形図)

『多志南美草』(S5-232)に「舟木丸は沼館村下の畑へ上り」という記述がある。大正時代の集落地図より沼館の田畑に該当する位置を特定し、該当する馬淵川右岸の交差点付近で標高を計測した。馬淵川に架かる馬淵大橋から来る道と、新大橋から来る道のT字路交差点で、コンビニ店ローソンがある道の角の点を測定点とした。また、文献に漁船の遡上被害が記録されていることにより「津波高=調査地点の標高」として津波高を推定した。

を大正時代の集落地図より、ローソンの交差点付近が、ほぼ現在の相当する位置と推定し、GPSにより標高を測量した。このあたりは平坦地で、どこで測定してもあまり標高値は変わらないことから、痕跡信頼度は「C」と判定する。

■座標：N40° 31' 41.06" 141° 29' 32.32" E  
 ■標高：T.P.+3.0m (GPS)  
 ■浸水高：T.P.+3.0m+0.0m=3.0m 以上  
 ■痕跡信頼度：C

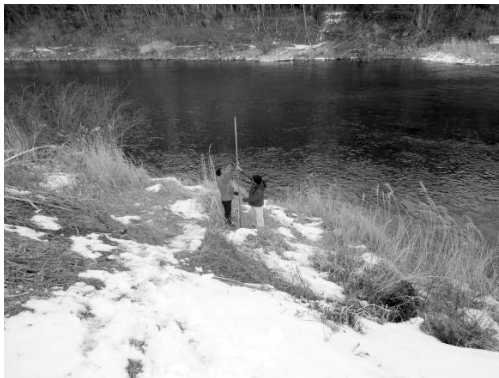
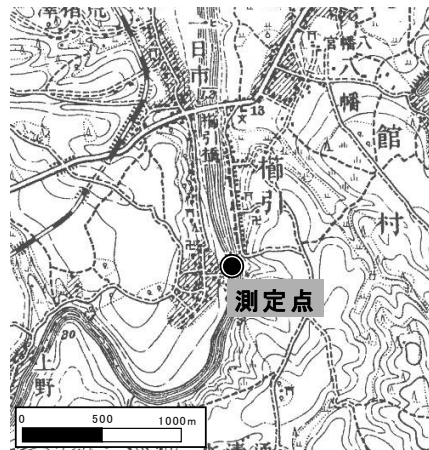
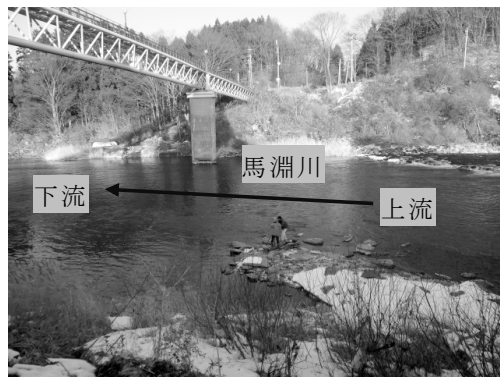
図-8 櫛引の痕跡調査位置図（上段右：旧版地形図）

『八戸藩史稿』(M-671)に「馬淵川は櫛引村まで逆流し」と記されている。この文に基づき、櫛引の馬淵川の水面にて標高を計測した。馬淵川水面付近ではGPS測量による計測が困難であったため、河岸の標高が高い位置にてGPS測量を行い、GPS測量位置から水面までの高さを平行測量にて計測した。また、文献に遡上した津波が当地区まで到達した記録があるため、「津波高＝調査地点（水面）の標高」と推定した。なお痕跡信頼度に

ついては、津波到達位置を大正時代の集落地図より推定し、GPSにより標高を測量したが、明確な位置を特定できないため、痕跡信頼度を「C」と判定する。なお、この点は河口から約11kmの地点であって、津波はこの点まで遡上した。水位上昇値は小さいが、この値から津波の周期を計算しうる貴重なデータである。なお、河口からこの点まで川の水は1度も射流を形成するところがない。したがって、河口から11kmの上流でありながら、水面の標高は海の平均水面と大差ない。

- 座標：N40° 28' 44.47" 141° 25' 43.85" E
- 標高：T.P.+0.73m (T.P.+6.93m (GPS 測量) - 6.2m (平行測量))
- 浸水高：T.P.+0.73m+0.0m=0.73m 以上
- 痕跡信頼度：C

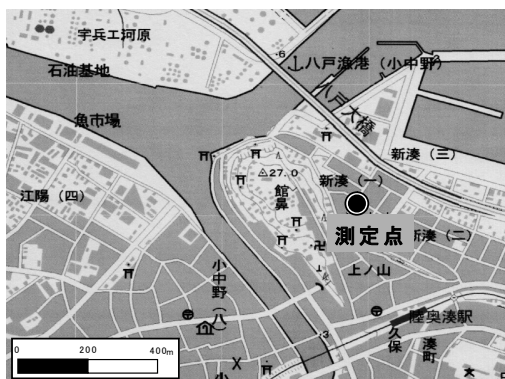
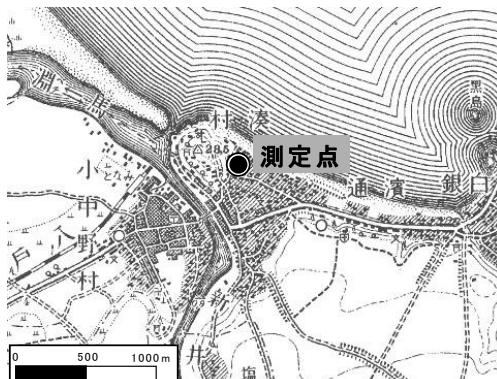
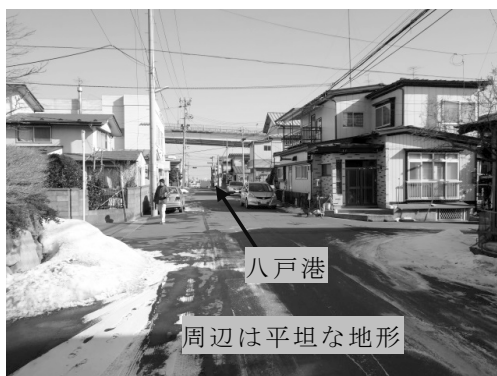
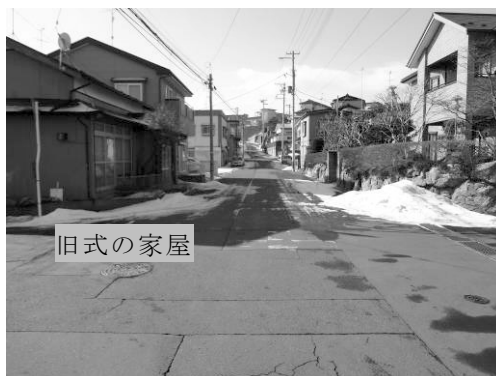
図-9 新湊<sup>しんみなと</sup>の痕跡調査位置図（上段左：現版地形図、上段右：旧版地形図）

『内史略』に「家内五六尺ほど汐入押し入り、殊に海岸の損痛夥しきことと也と伝説す。」と記され、さらに『奥南温古集 十』では「湊村に海嘯ありて新丁全部に浸水し、流失せる家屋もあり」と記された湊村は現在の新湊の街区である。大正時代の集落地図より、津波発生当時でも住宅地として利用されていたと推定される家屋が立ち並ぶ地点で標高を計測した。文献に家屋内で 5.6 尺の浸水があったことが記載されているため、敷地上 0.7m に加えて、人の身の丈程度の高さである 1.8m

(5,6 尺) の浸水があったとされる。よって「津波高 = 調査地点の標高 + 2.5m (0.7+1.8)」として津波高を推定した。

なお痕跡信頼度については、位置をピンポイントで特定できないが、現地はほとんど平坦な地形であるため高さ精度への影響は小さい。さらに浸水高に関して明確な記録が残されているため、痕跡信頼度を「A」と判定する。

■座標：N40° 31' 36.57" 141° 31' 31.63" E  
 ■標高：T.P.+4.4m (GPS)  
 ■浸水高：T.P.+4.43m+2.5m=6.9m 以上  
 ■痕跡信頼度：A

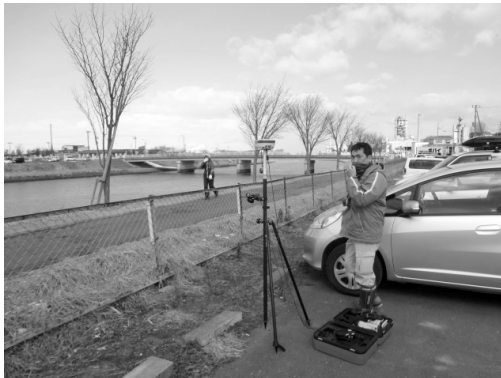
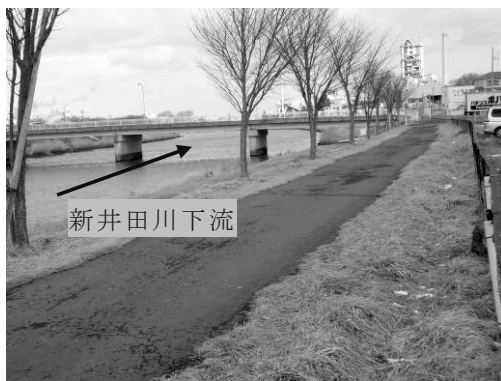
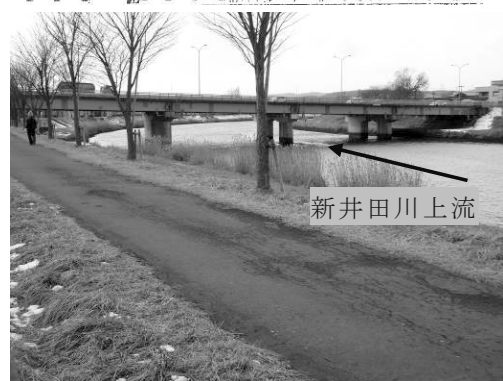
図-10 岩渕<sup>いわぶち</sup>の痕跡調査位置図（上段右：旧版地形図）

湊川（現新井田川）において津波が遡上した最高点として記されている岩渕の位置を大正時代の地図より特定し、岩渕地区内における新井田川の右岸駐車場にて標高を計測した。文献では津波の河川遡上が記載されているた

め「津波高＝調査地点の標高」として津波高を推定した。

なお痕跡信頼度については、津波到達位置を大正時代の集落地図より推定し、GPSにより標高を測量した。岩渕村から川に向かう途中の一段低い土地の条件を満たしていることから、痕跡信頼度を「C」と判定する。

■座標：N40° 30' 30.76" 141° 31' 18.13" E  
■標高：T.P.+4.0 m (GPS)  
■浸水高：T.P.+4.0m+0.0m=4.0m  
■痕跡信頼度：C

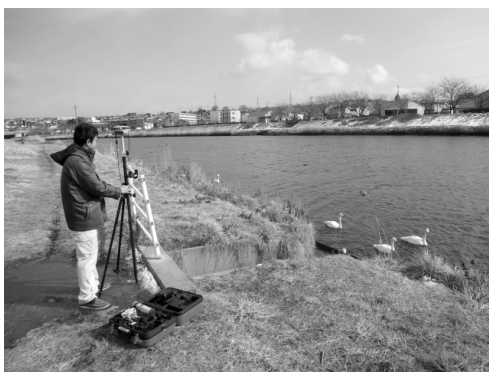
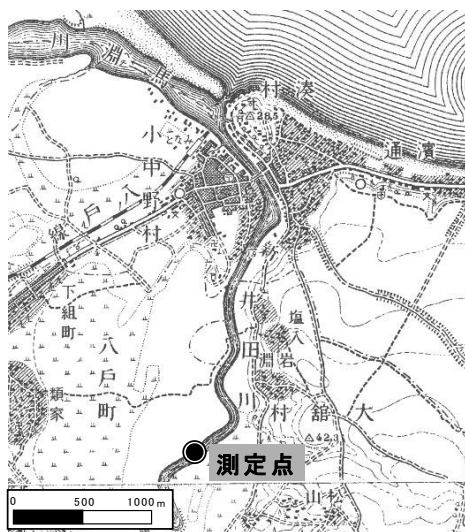
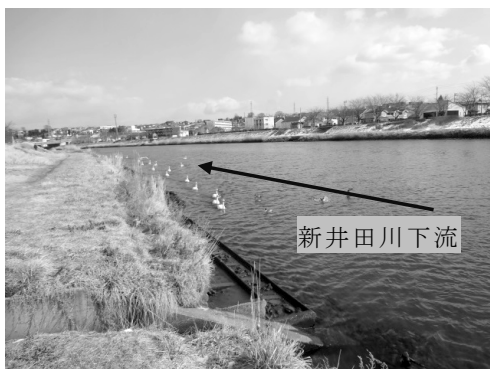
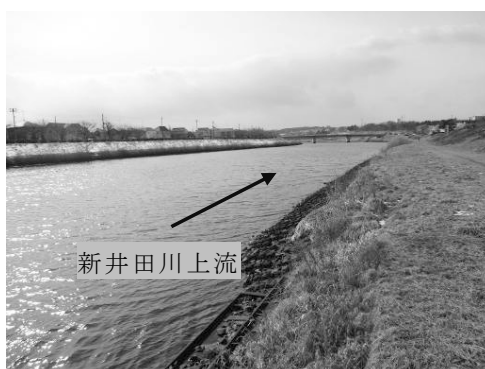
るいけ  
 図-11 類家の痕跡調査位置図(上段右:旧版地形図)

湊川(現新井田川)において津波が遡上した最高点として記されている類家の位置を大正時代の地図より特定し、類家地区内における新井田川の左岸にて標高を計測した。文献では津波の河川遡上が記載されているため

「津波高=調査地点の標高」として津波高を推定した。

なお痕跡信頼度については、津波到達位置を大正時代の集落地図より推定し、GPSにより標高を測量した。溯上する津波によって家具が打ち上げられた場所として、測定値1.4mは妥当であることが考えられるが、痕跡信頼度を「C」と判定する。

■座標: N40° 30' 17.11" 141° 31' 02.24" E  
 ■標高: T.P.+1.4m (GPS)  
 ■浸水高: T.P.+1.38m+0.0m=1.4m  
 ■痕跡信頼度: C

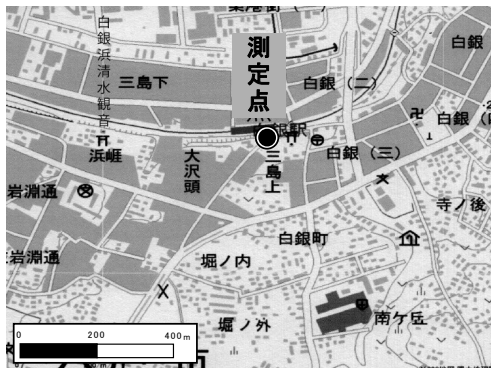
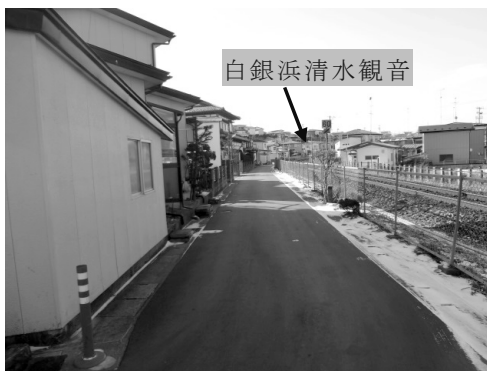
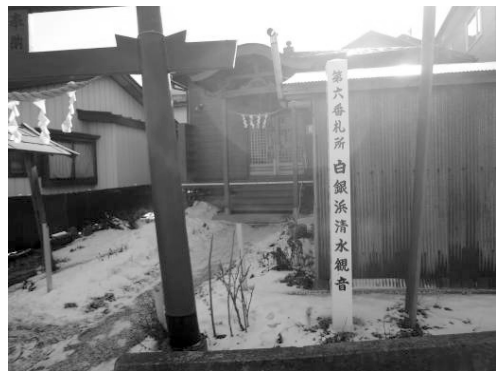
図-12 白銀の痕跡調査位置図（上段左：現版地形図、上段右：旧版地形図）

大正時代の集落地図より白銀集落の位置を特定し、津波発生当時の旧集落と記載されている地点で標高を計測した。付近に江戸時代以前からの風習である神仏習合となる清

水寺観音堂が存在していたことより、周辺が従来から住宅として利用されていたことが考えられる。文献では家屋の流出が記録されているため、「津波高＝調査地点の標高＋2.0m」として津波高を推定した。

なお痕跡信頼度については、津波到達位置を大正時代の集落地図と併せて、津波発生当時における集落の形跡となる神社も調査したため、痕跡信頼度を「B」と判定した。

■座標：N40° 30' 29.12" 141° 32' 46.50" E  
■標高：T.P.+5.1m（GPS）  
■浸水高：T.P.+5.1m+2.0m=7.1m  
■痕跡信頼度：B

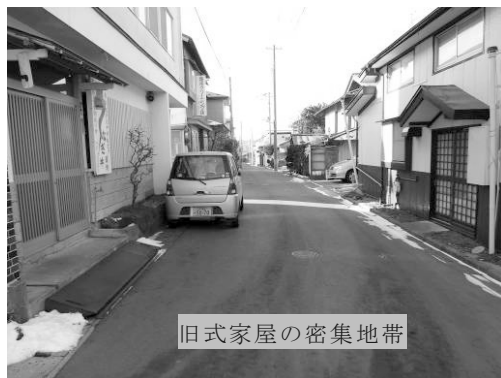
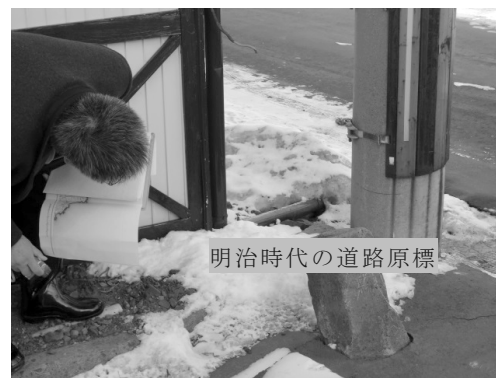
図-13 鮫の痕跡調査位置図 (上段左：現版地形図、上段右：旧版地形図)

『安政三年辰年七月廿三日地震にて大汐押ケ吉里吉里浦破損並びに諸浦破損留書』(S5-218)に「八戸鮫白金大痛之由」の記載がある。大正時代の集落地図より、鮫町の旧集落と推定される付近を踏査し、明治時代の道路原標を確認した。道路原標の位置する旧道沿いの集落が、当時の津波被害を受けたと推定し、旧道の標高を測量した。津波被害の記載は「八戸鮫白金大痛之由」のみであるため「津波高

= 調査地点の標高」として津波高を推定した。

なお痕跡信頼度については、津波到達位置を大正時代の集落地図と併せて、旧道の道路原標の発見により津波発生当時の集落の位置をほぼ特定できたため、痕跡信頼度を「B」と判定した。

■座標：N40° 32' 01.97" 141° 33' 26.91" E  
 ■標高：T.P.+7.3m (GPS)  
 ■浸水高：T.P.+7.3m+0.0m=7.3m  
 ■痕跡信頼度：B
