## 史料や伝承に基づく 1611 年慶長奥州地震の津波痕跡調査

Tsunami traces survey of the 1611 Keicho Ohsyu earthquake tsunami  
based on historical documents and traditions蝦名 裕一<sup>1</sup>・今井 健太郎<sup>1</sup>

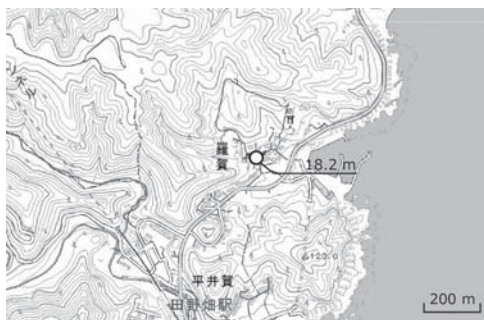
図-1 岩手県田野畑村羅賀の痕跡位置

よって大澤家の宅地を慶長奥州地震津波が到達しなかった地点として判定し、現在の大澤家が位置する門前にて測量を実施したところ、標高値は18.2 mであった（図-1、写真-1）。

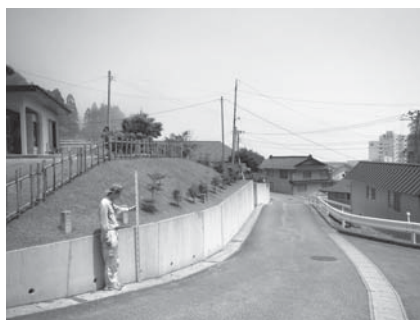
写真-1 田野畑村大澤家住宅の門前

で大澤家の当主に聞き取りをしたところ、大澤家は大永元年（1511）に野田城主の命で羅賀村に居住したことに始まるという。以来、羅賀村は幾度も津波に襲われたが、大澤家はいずれの津波においても被害を免れたという。なお、2011年の東日本大震災の際も、大澤家の宅地に津波は到達しなかった。

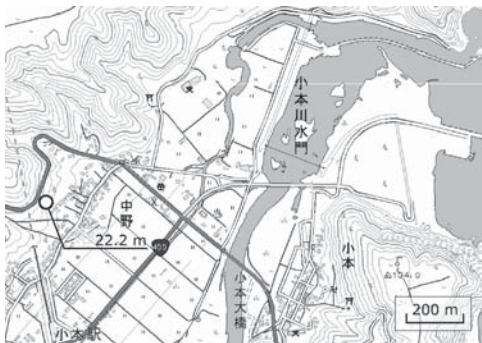
図-2 岩手県宮古市小本における津波痕跡位置

測量の結果、大杉の位置は地盤高22.2 mとなった。ただし、これからさらに30 m上部の杉の梢に桶が掛かることを想定するのは、いささか現実的ではない。よって、この大杉の跡地を慶長奥州地震津波の到達点として推定し測定した（図-2）。

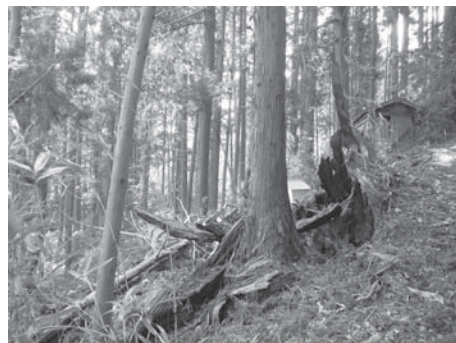
写真-2 小本の大杉跡

現地の聞き取り調査によれば、現在の宮古市小本字中野に、かつて地域のシンボルであった巨大な杉が存在していた。この大杉は昭和期に焼失したが、その残骸は現在も同地に残されている（写真-2）。詳細は不明ではあるが、杉の直径から判断すれば、焼失時点で樹齢およそ500年以上であった可能性は高い。

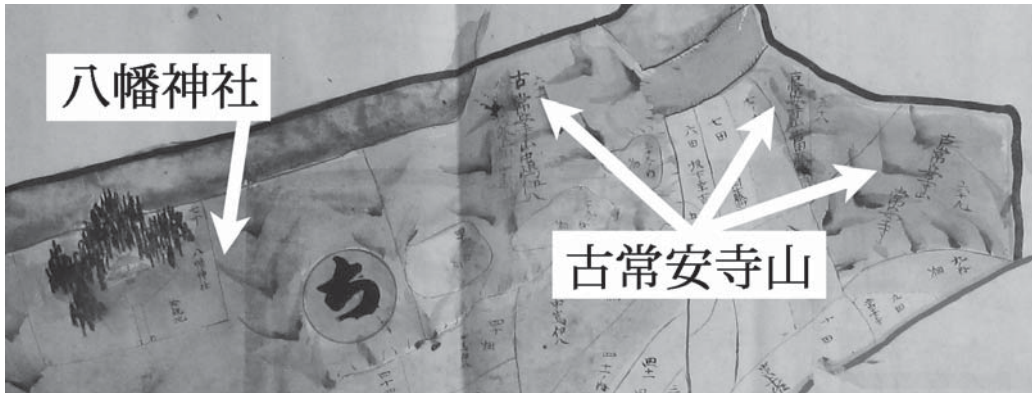
図-3 『陸中国関伊郡宮古村書上絵地図』における横山八幡宮と常安寺の描写

伊郡宮古村書上絵地図』(岩手県立図書館所蔵)では、横山八幡宮に隣接する土地に「古常安寺」の記述がみえる(図-3)。これらの事実により、旧常安寺が横山八幡宮と隣接する地点に存在していた可能性があることから、今回の調査では横山八幡宮門前を測量した。その結果、標高値は 6.3 m であった。

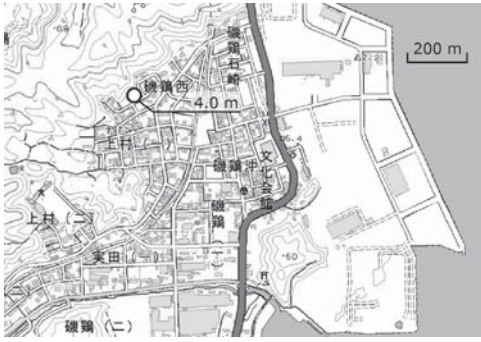
図-6 宮古市磯鶏における津波痕跡位置

今回の調査では、宮古市磯鶏において北村福太郎の子孫に聞き取りをすることができた。聞き取りによると、住宅は改修しているが居住地は以前から変わっておらず、住宅の周囲は現在コンクリートで固めているが、かつては石垣が積まれていたという(写真-5)。これにより、北村家の門前を津波痕跡地として測量を実施したところ、標高値は4.0 mであった(図-6)。

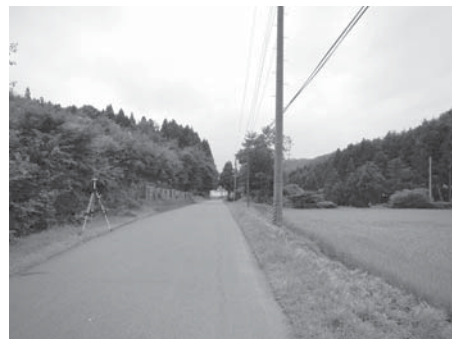
写真-6 大浦から小谷鳥に向かう峠の頂点部

の記述にもとづけば、船越半島南岸の小谷鳥から北岸の大浦につづく峠を越す大津波があったことになる(写真-6)。なお、2011年東北地方太平洋沖地震による津波では、この峠を越えていない。

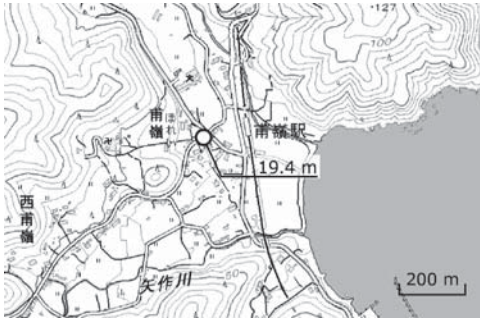
図-8 大船渡市三陸町越喜来における津波痕跡位置

よって、江戸時代の及川家住宅を慶長奥州地震津波の到達しなかった地点として判定し、その門前にて測量を実施した結果、標高値は19.4mとなった(図-8)。

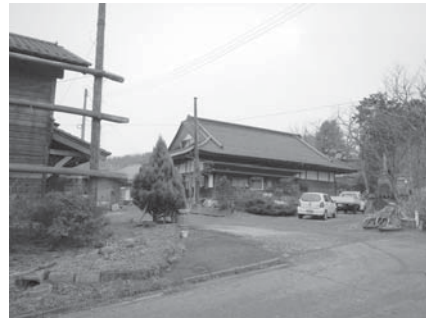
写真-7 越喜来甫嶺地区の旧及川家住宅の門前

今回の調査では及川織部の子孫に聞き取り調査をすることができた。これによれば、江戸時代の及川家の旧宅は越喜来甫嶺地区に存在し、かつては同地区の有力者を示す屋号で

「オオヤ」と呼ばれていたという(写真-7)。なお、同地は東日本大震災の際の津波も到達していない。

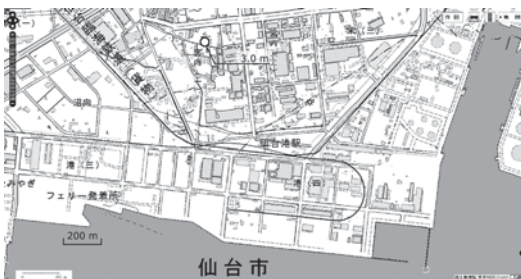
図-10 宮城県多賀城市における津波痕跡位置

これにより、現在の八幡神社の門前において測量を実施したところ、標高値は 3.0 m となった (図-10、写真-9)。
